INVENTARIO DE PALOMARES EN
LA TIERRA DE CAMPOS PALENTINA

Edita y financia: Grupo ARADUEY-CAMPOS. Septiembre 2009

CONSIDERACIONES SOBRE ESTE INVENTARIO

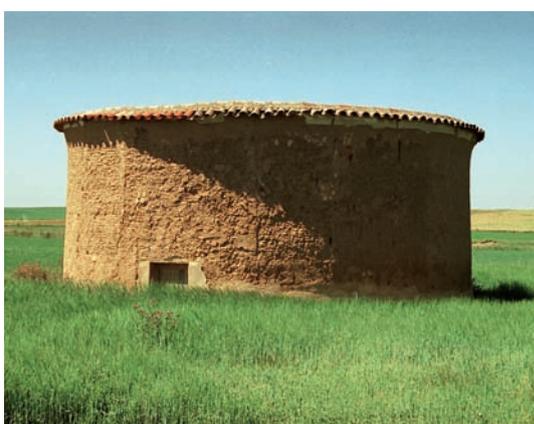
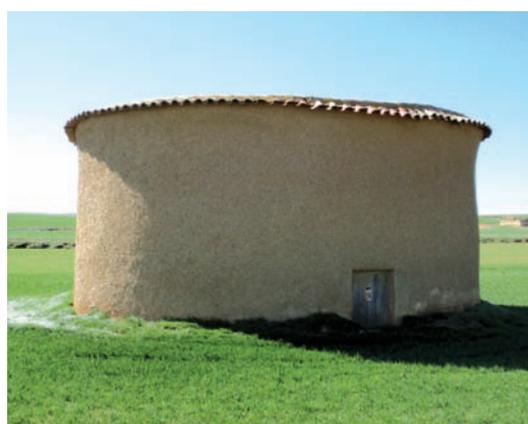
PALOMAR NÚMERO: 1

TIPO DE PALOMAR: REDONDO CON PATIO

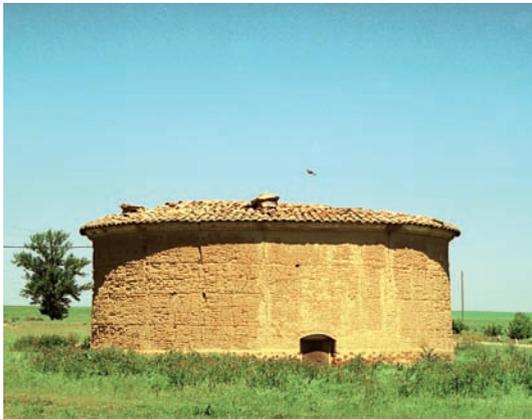
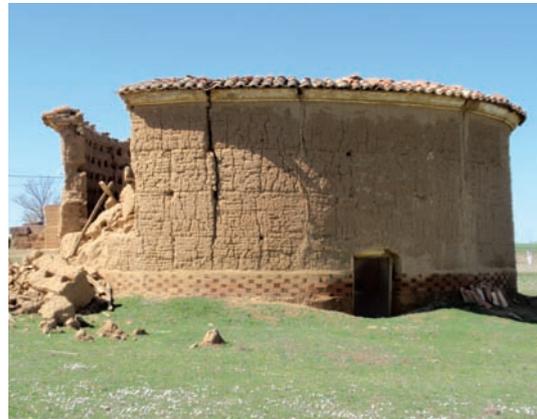
PALOMAR NÚMERO: 2

TIPO DE PALOMAR: REDONDO CON PATIO

Características significativas: ninguna en particular

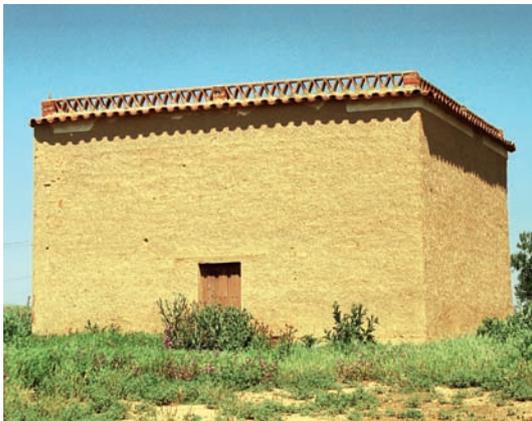
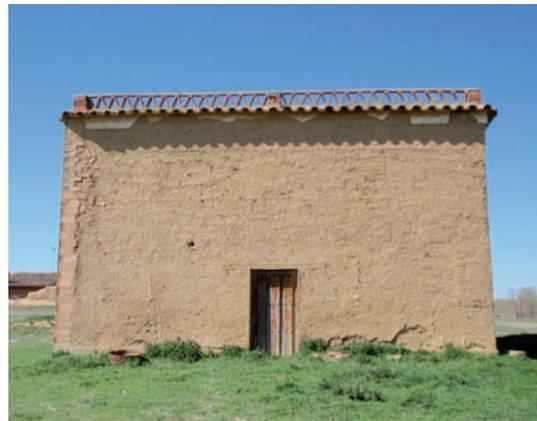
PALOMAR NÚMERO: 3

TIPO DE PALOMAR: CUADRADO CON PATIO

Características significativas: ninguna en particular

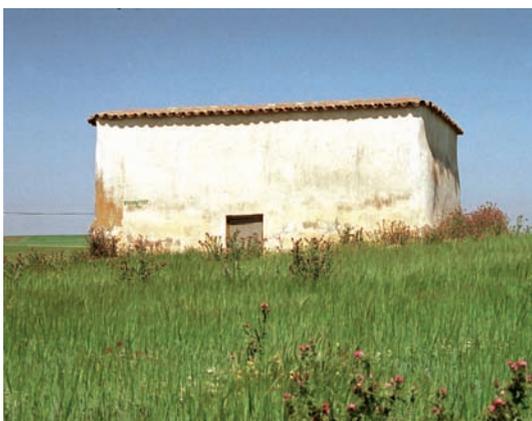
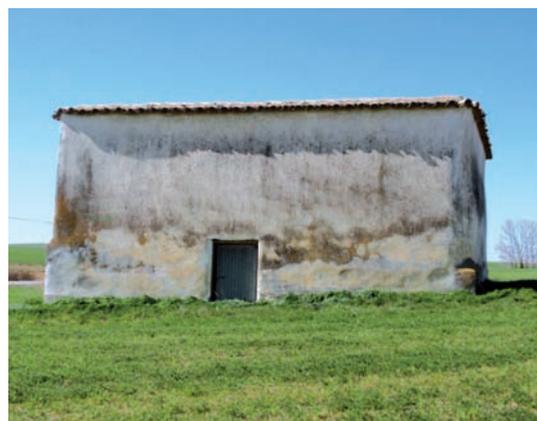
PALOMAR NÚMERO: 4

TIPO DE PALOMAR: CUADRADO CON PATIO

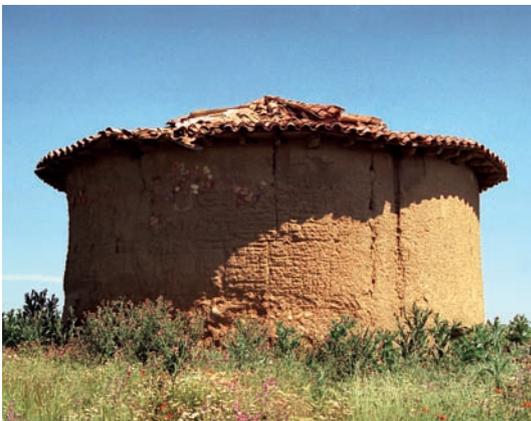
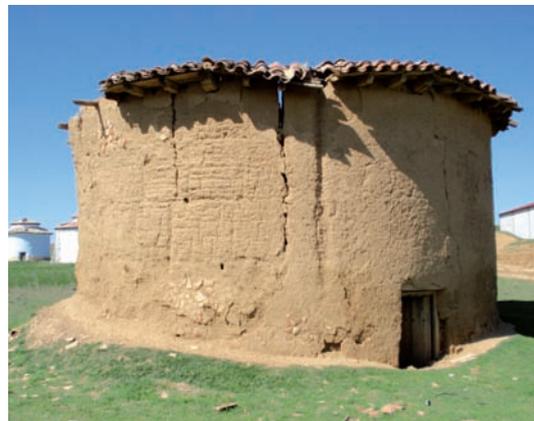
PALOMAR NÚMERO: 5 TIPO DE PALOMAR: REDONDO SIN PATIO

Coordenadas GPS:
ALT 803 | N 42° 14.468' | W 004° 47.590'
Estado de conservación: ruinas

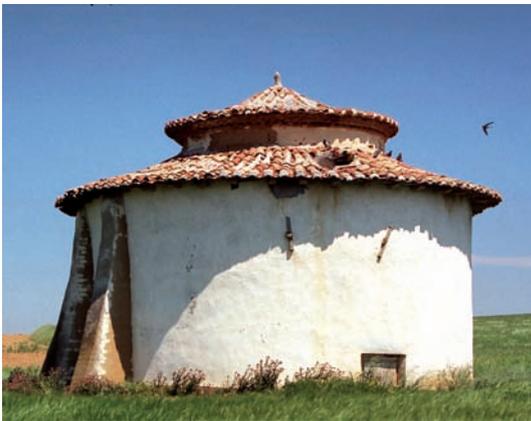
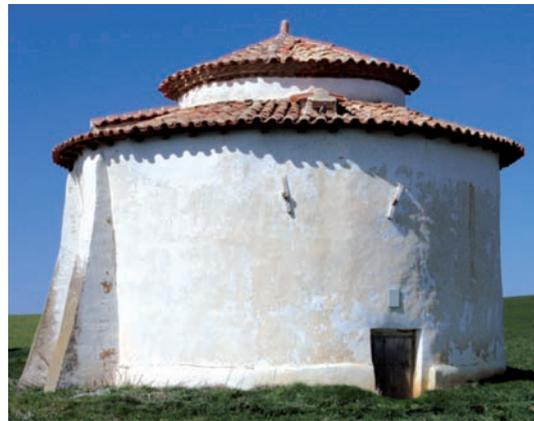
PALOMAR NÚMERO: 6 TIPO DE PALOMAR: REDONDO SIN PATIO

Coordenadas GPS:
ALT 803 | N 42° 14.497' | W 004° 47.621'
Estado de conservación: bueno

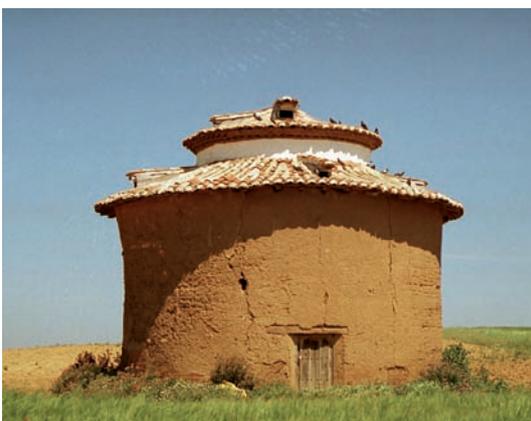
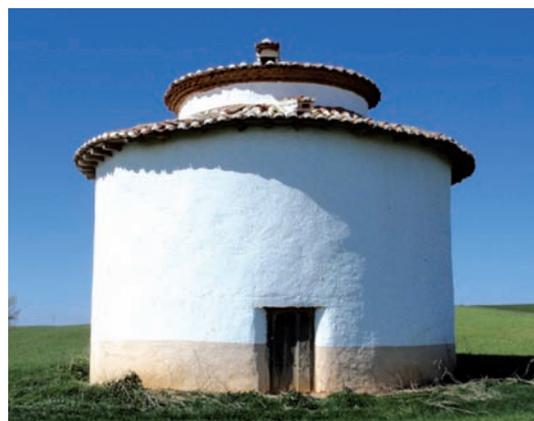
PALOMAR NÚMERO: 7 TIPO DE PALOMAR: REDONDO SIN PATIO

Coordenadas GPS:
ALT 805 | N 42° 14.520' | W 004° 47.439'
Estado de conservación: bueno

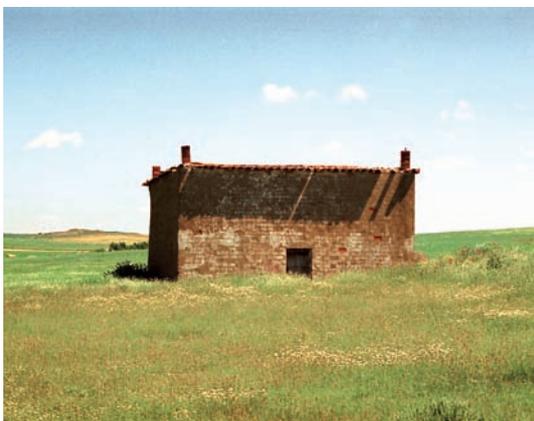
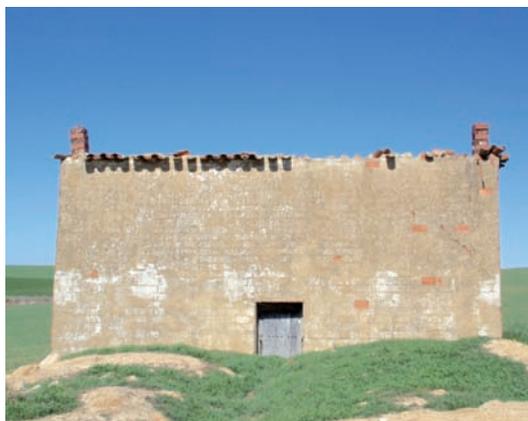
PALOMAR NÚMERO: 8 **TIPO DE PALOMAR: CUADRADO CON PATIO**

Coordenadas GPS:
ALT 812 | N 42° 14.480' | W 004° 47.479'
Estado de conservación: malo

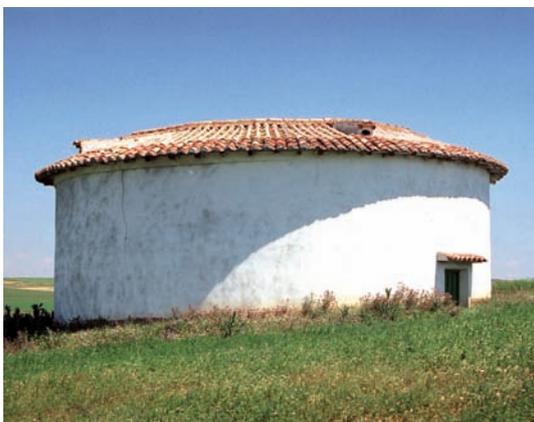
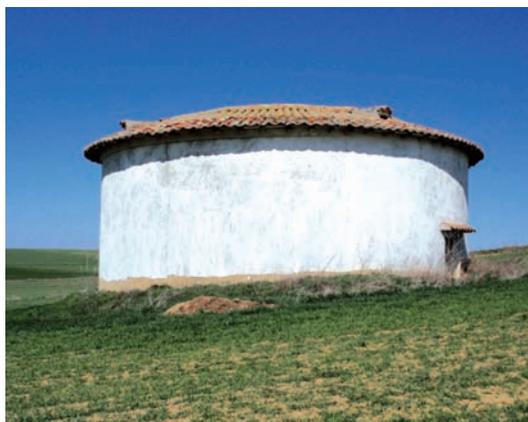
PALOMAR NÚMERO: 9 **TIPO DE PALOMAR: REDONDO SIN PATIO**

Coordenadas GPS:
ALT 814 | N 42° 14.440' | W 004° 47.465'
Estado de conservación: bueno

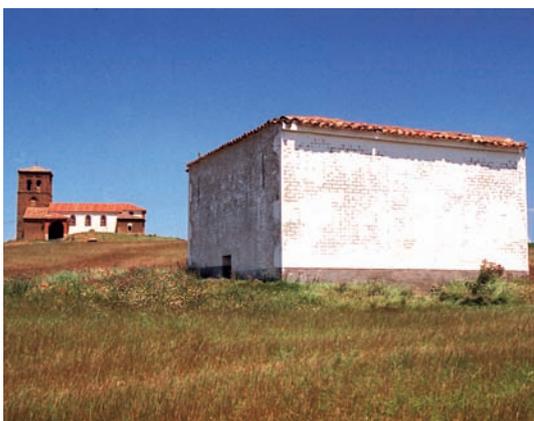
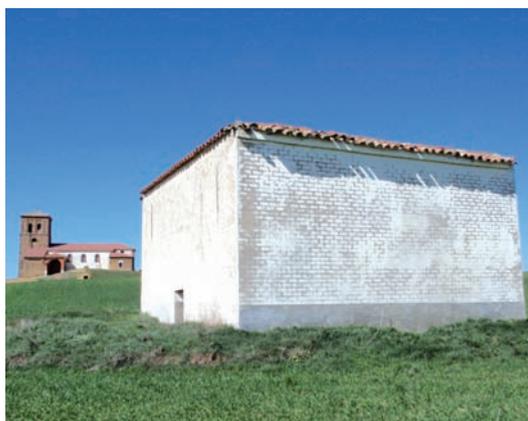
PALOMAR NÚMERO: 10 **TIPO DE PALOMAR: CUADRADO CON PATIO**

Coordenadas GPS:
ALT 804 | N 42° 14.350' | W 004° 47.353'
Estado de conservación: bueno

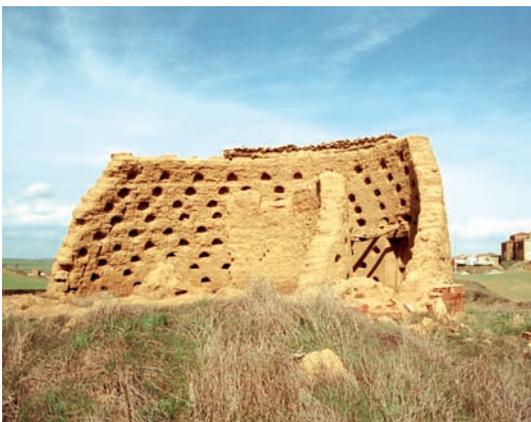
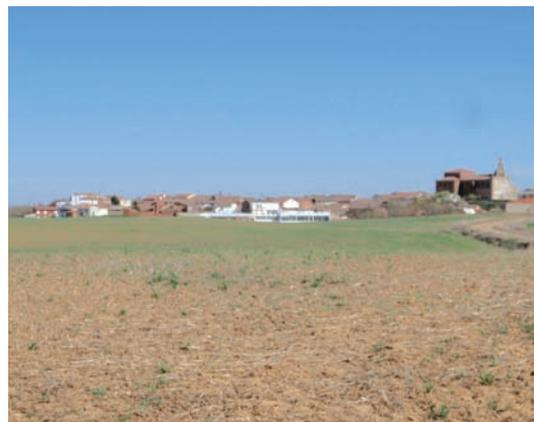
PALOMAR NÚMERO: 1

TIPO DE PALOMAR: REDONDO CON PATIO

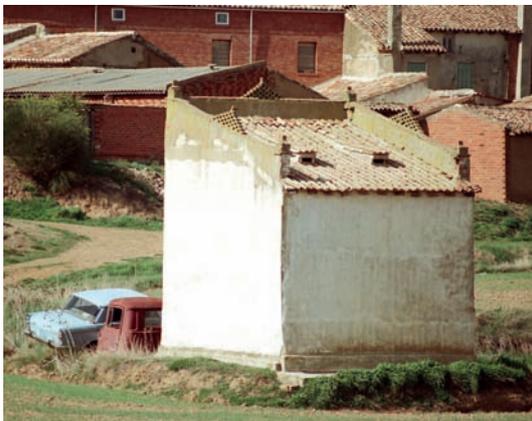
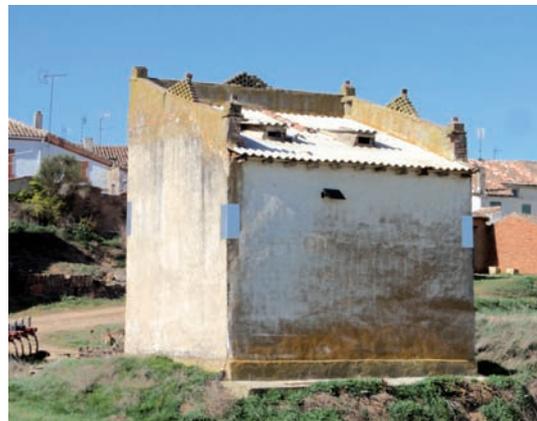
PALOMAR NÚMERO: 2

TIPO DE PALOMAR: CUADRADO SIN PATIO

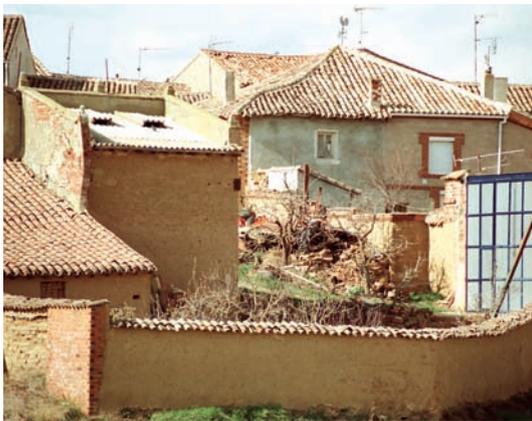
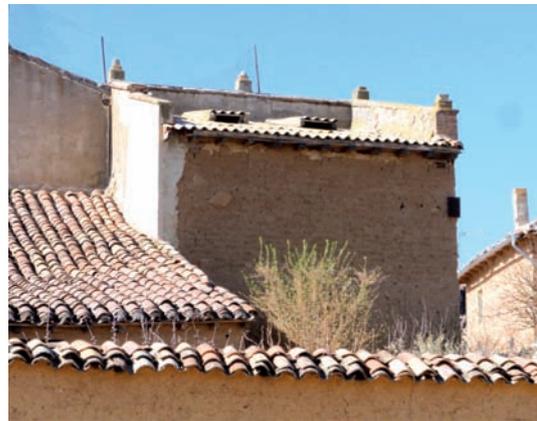
PALOMAR NÚMERO: 3

TIPO DE PALOMAR: CUADRADO SIN PATIO

Características significativas: dentro de un recinto cerrado

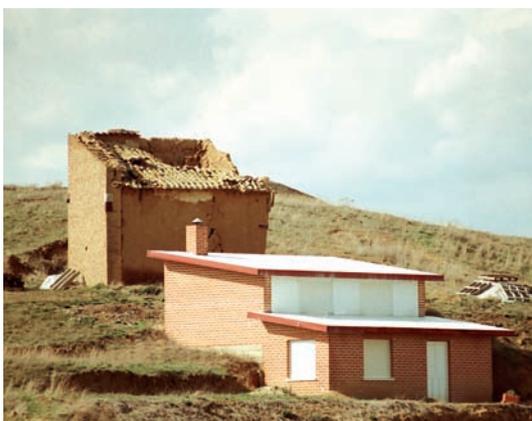
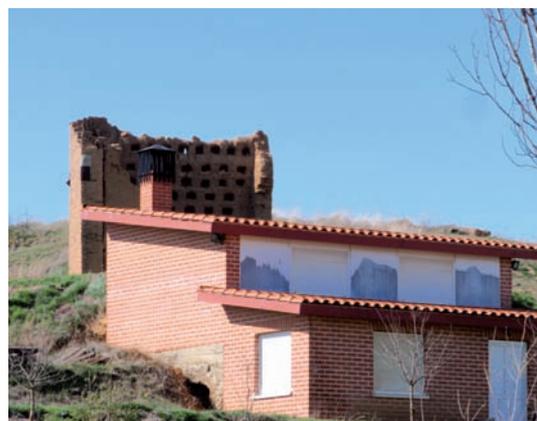
PALOMAR NÚMERO: 4

TIPO DE PALOMAR: CUADRADO SIN PATIO

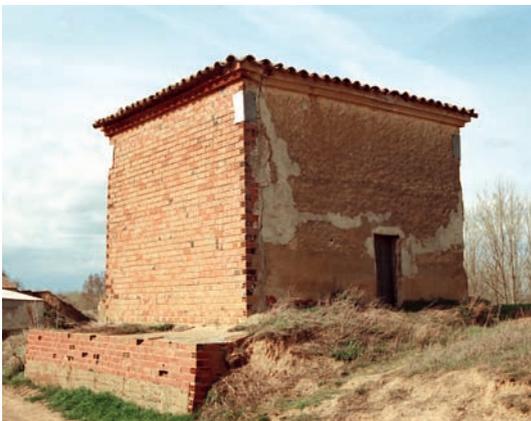
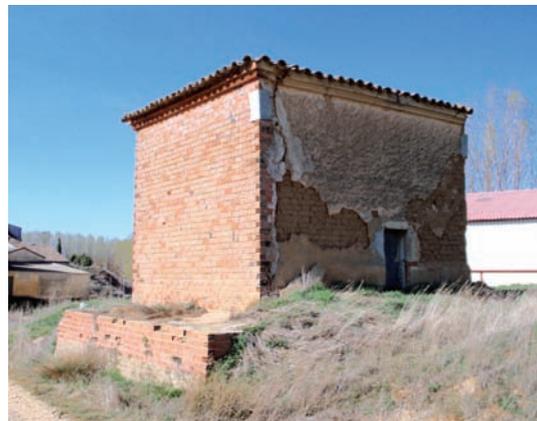
PALOMAR NÚMERO: 5 TIPO DE PALOMAR: CUADRADO SIN PATIO

Coordenadas GPS:
 ALT 827 | N 42° 25.166' | W 004° 25.079'
 Estado de conservación: regular

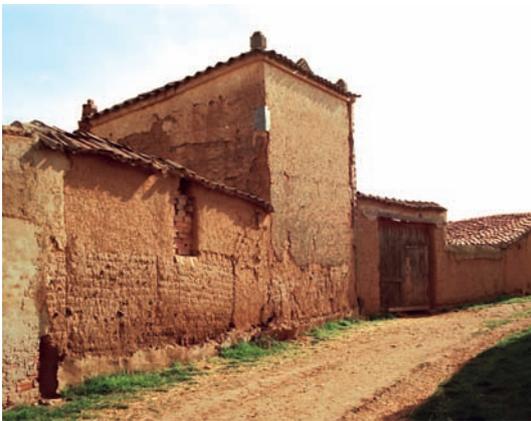
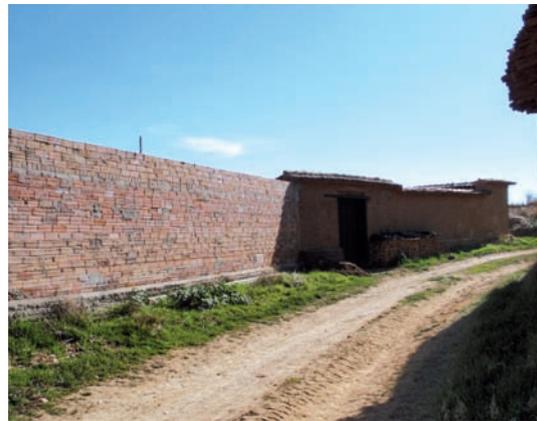
PALOMAR NÚMERO: 6 TIPO DE PALOMAR: CUADRADO SIN PATIO

Coordenadas GPS:
 ALT 822 | N 42° 25.174' | W 004° 25.106'
 Estado de conservación: desaparecido

Características significativas: dentro de un recinto cerrado
 Objeto de actuación por parte del programa: no

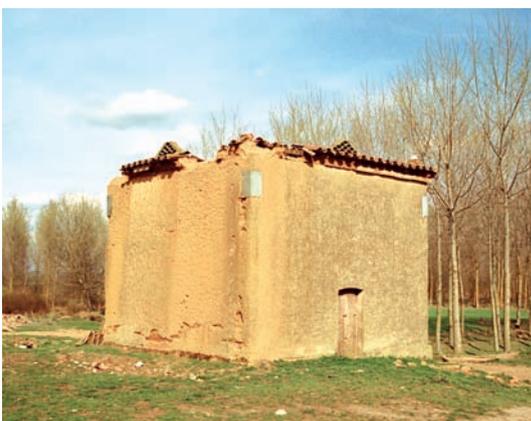
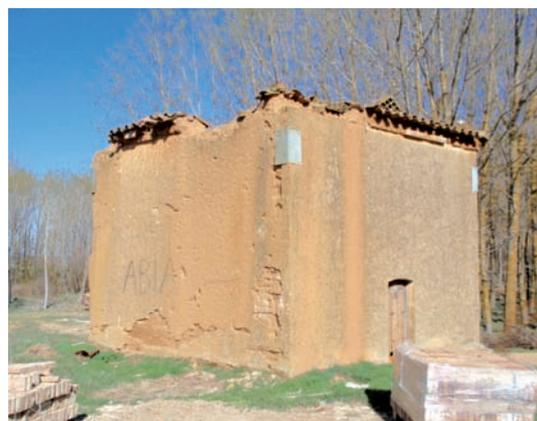
PALOMAR NÚMERO: 7 TIPO DE PALOMAR: CUADRADO SIN PATIO

Coordenadas GPS:
 ALT 821 | N 42° 25.206' | W 004° 25.090'
 Estado de conservación: ruinas

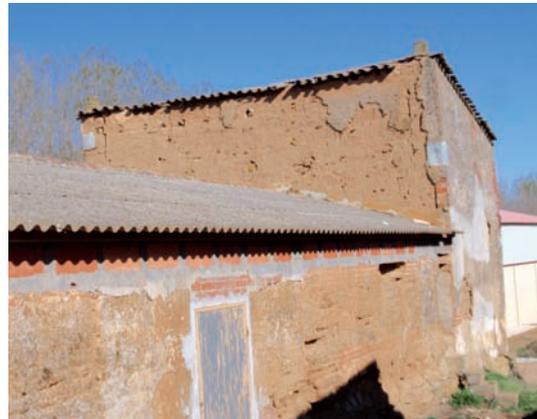
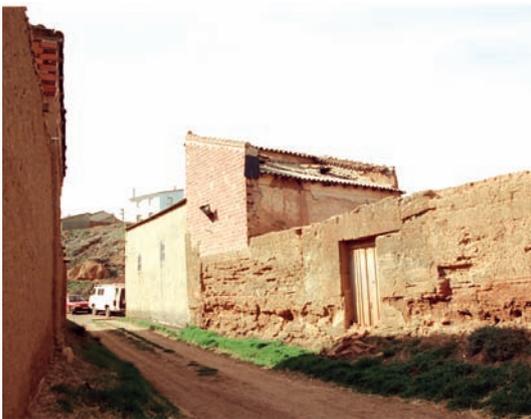
PALOMAR NÚMERO: 8 **TIPO DE PALOMAR: CUADRADO SIN PATIO**

Coordenadas GPS:
ALT 817 | N 42° 25.188' | W 004° 25.101'
Estado de conservación: ruinas

Características significativas: dentro de un recinto cerrado
Objeto de actuación por parte del programa: no

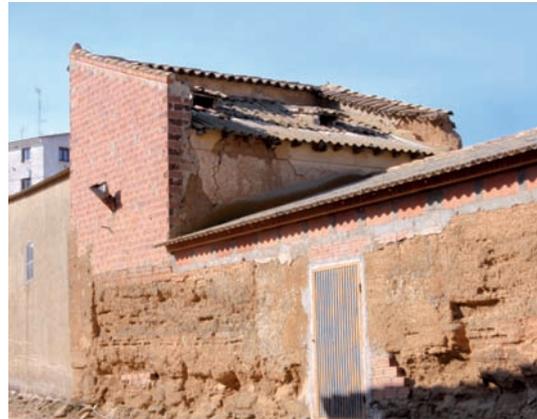
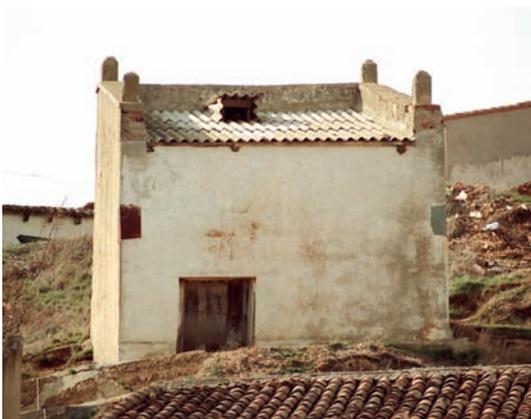
PALOMAR NÚMERO: 9 **TIPO DE PALOMAR: CUADRADO SIN PATIO**

Coordenadas GPS:
ALT 822 | N 42° 25.194' | W 004° 25.115'
Estado de conservación: regular

Características significativas: dentro de un recinto cerrado
Objeto de actuación por parte del programa: no

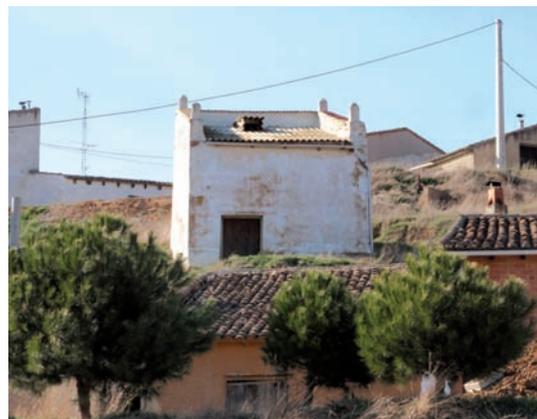
PALOMAR NÚMERO: 10 **TIPO DE PALOMAR: CUADRADO SIN PATIO**

Coordenadas GPS:
ALT 831 | N 42° 25.220' | W 004° 25.139'
Estado de conservación: regular

Características significativas: ninguna en particular
Objeto de actuación por parte del programa: no

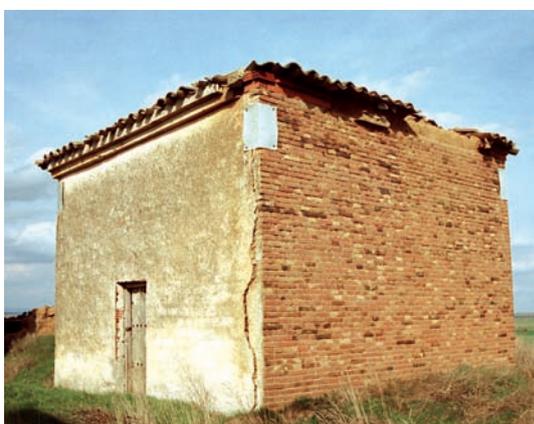
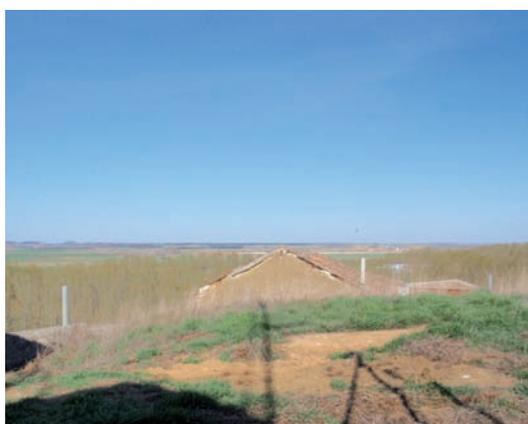
PALOMAR NÚMERO: 11 TIPO DE PALOMAR: CUADRADO SIN PATIO

Coordenadas GPS:
ALT 847 | N 42° 25.242' | W 004° 25.172'
Estado de conservación: desaparecido

Características significativas: ninguna en particular
Objeto de actuación por parte del programa: no

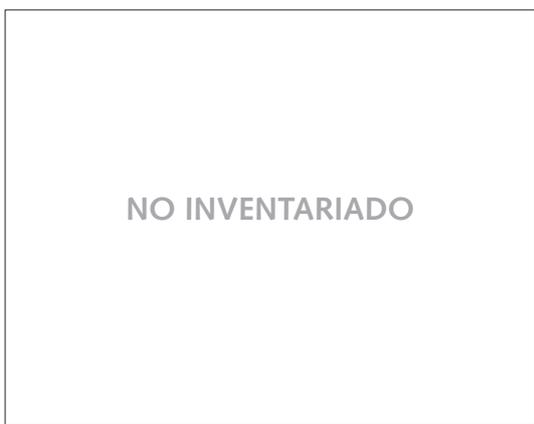
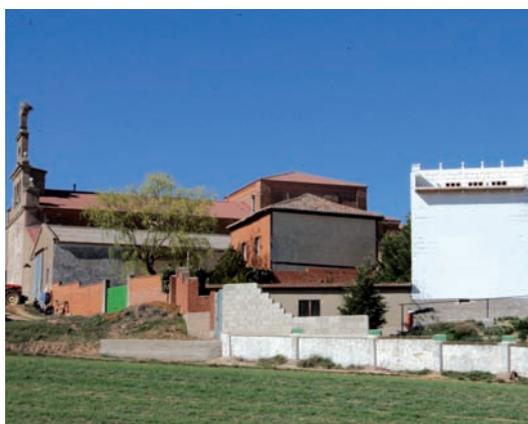
PALOMAR NÚMERO: 12 TIPO DE PALOMAR: CUADRADO SIN PATIO

Coordenadas GPS:
ALT 839 | N 42° 25.101' | W 004° 25.340'
Estado de conservación: bueno

Características significativas: de nueva construcción
Objeto de actuación por parte del programa: no

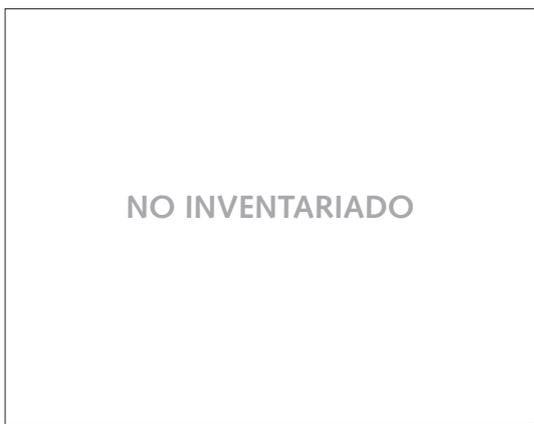
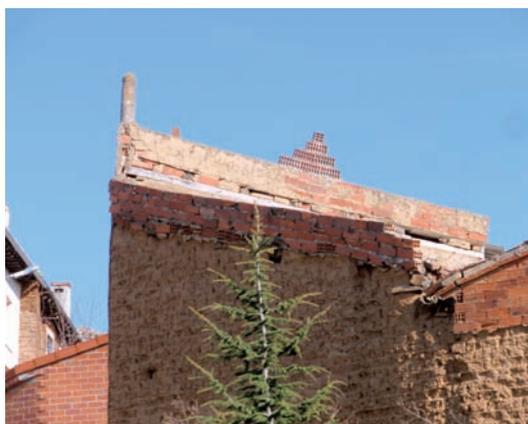
PALOMAR NÚMERO: 13 TIPO DE PALOMAR: CUADRADO SIN PATIO

Coordenadas GPS:
ALT 833 | N 42° 25.252' | W 004° 25.304'
Estado de conservación: bueno

Características significativas: dentro de un recinto cerrado
Objeto de actuación por parte del programa: no

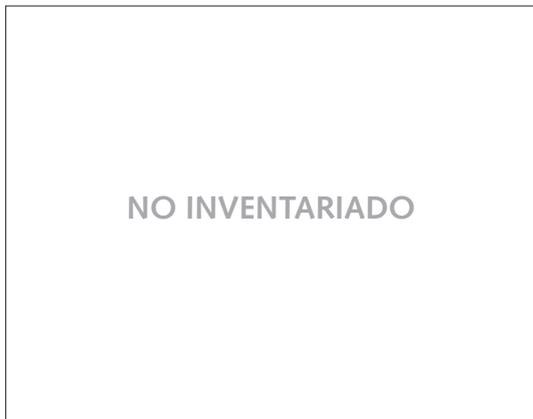
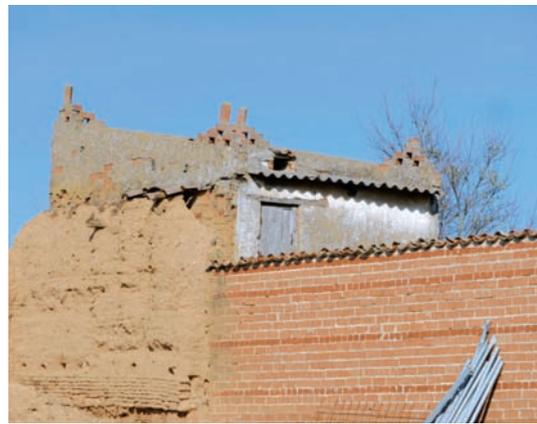
PALOMAR NÚMERO: 14 **TIPO DE PALOMAR: CUADRADO SIN PATIO**

Coordenadas GPS:
ALT 835 | N 42° 25.253' | W 004° 25.274'
Estado de conservación: regular

Características significativas: ninguna en particular
Objeto de actuación por parte del programa: no

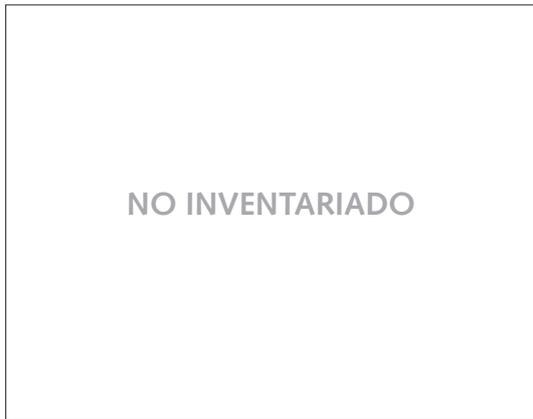
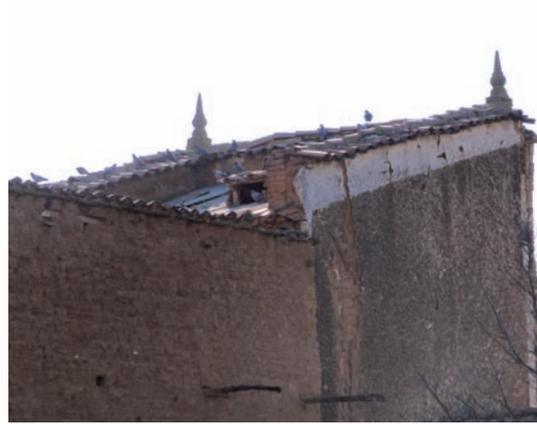
PALOMAR NÚMERO: 15 **TIPO DE PALOMAR: CUADRADO SIN PATIO**

Coordenadas GPS:
ALT 839 | N 42° 25.253' | W 004° 25.244'
Estado de conservación: bueno

Características significativas: dentro de un recinto cerrado
Objeto de actuación por parte del programa: no

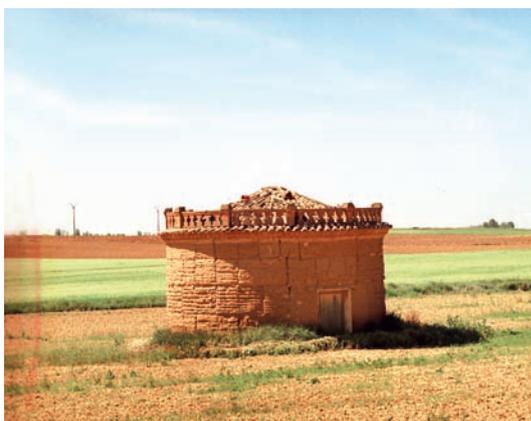
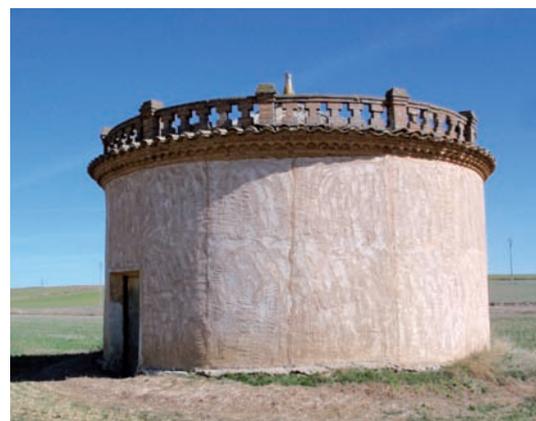
PALOMAR NÚMERO: 1

TIPO DE PALOMAR: REDONDO SIN PATIO

Estado de conservación: bueno

Características significativas: bonito cortavientos

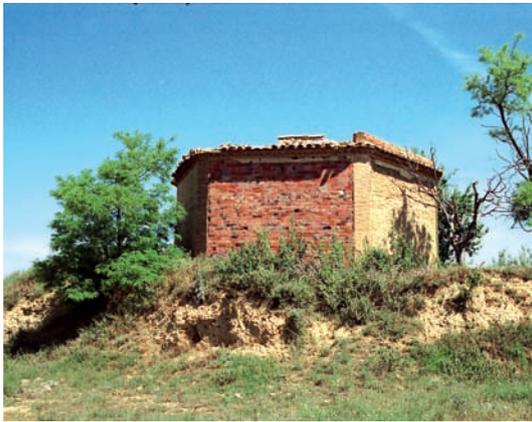
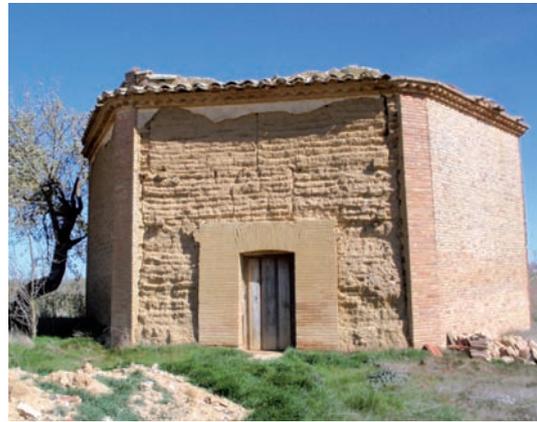
PALOMAR NÚMERO: 2

TIPO DE PALOMAR: HEXAGONAL CON PATIO

Estado de conservación: ruinas

Características significativas: lo mas significativo es su foma

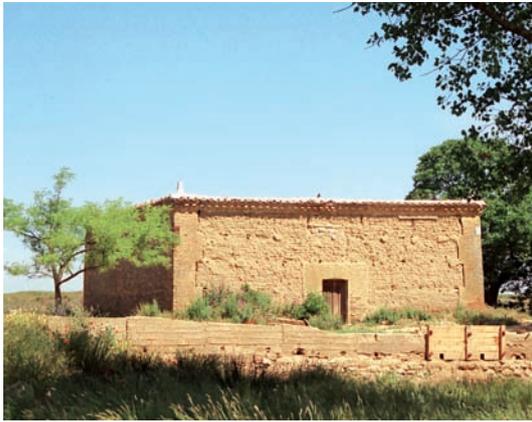
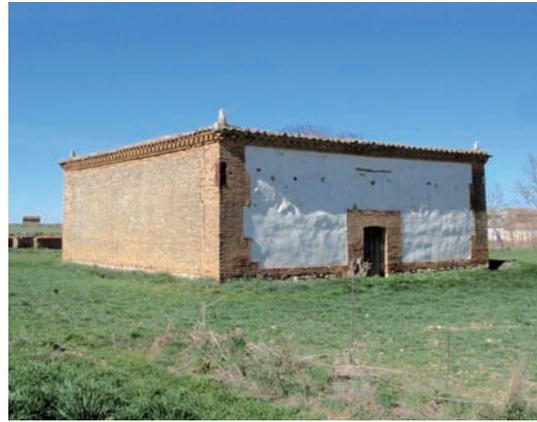
PALOMAR NÚMERO: 3

TIPO DE PALOMAR: CUADRADO CON PATIO

Estado de conservación: bueno

Características significativas: dentro de un local cerrado

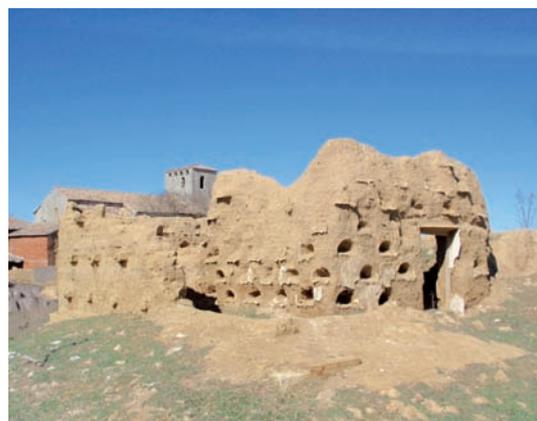
PALOMAR NÚMERO: 4

TIPO DE PALOMAR: CUADRADO CON PATIO

Estado de conservación: restos

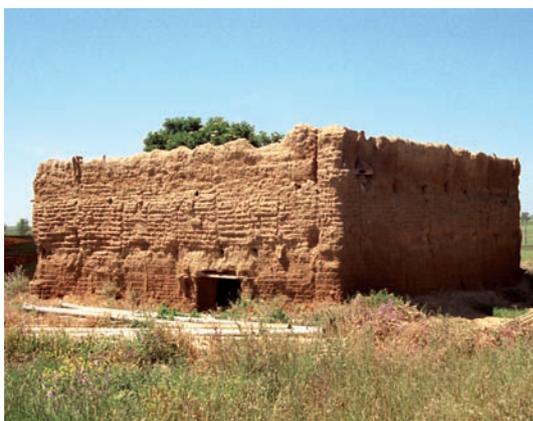
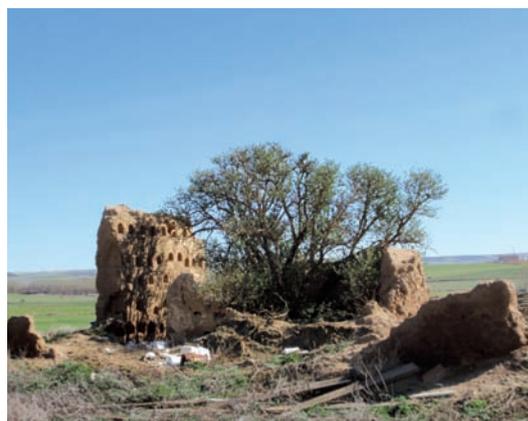
PALOMAR NÚMERO: 1

TIPO DE PALOMAR: CUADRADO CON PATIO

Estado de conservación: restos

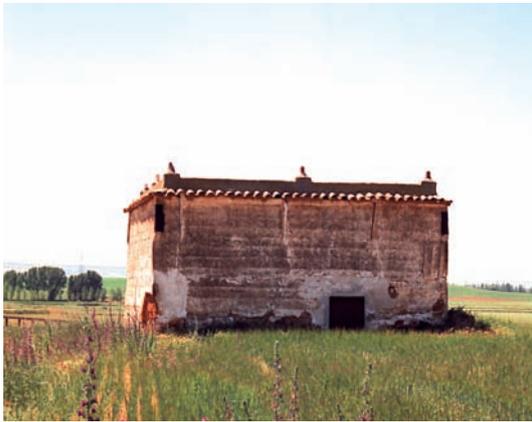
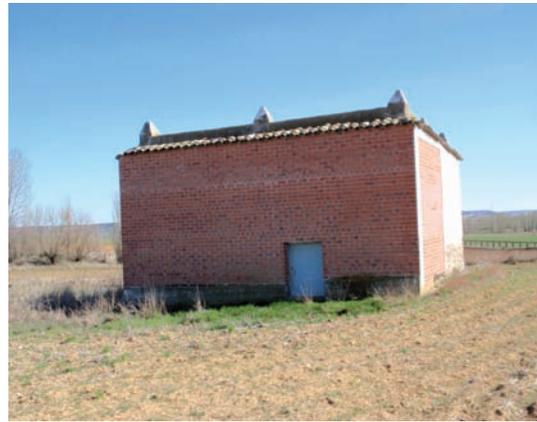
PALOMAR NÚMERO: 2

TIPO DE PALOMAR: CUADRADO CON PATIO

Coordenadas GPS:
ALT 782 | N 42° 12. 573' | W 004° 29.077'
Estado de conservación: bueno

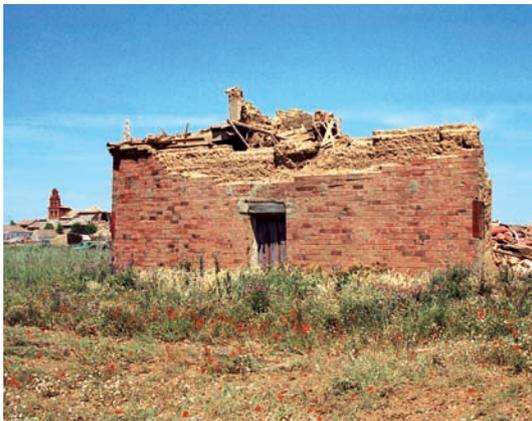
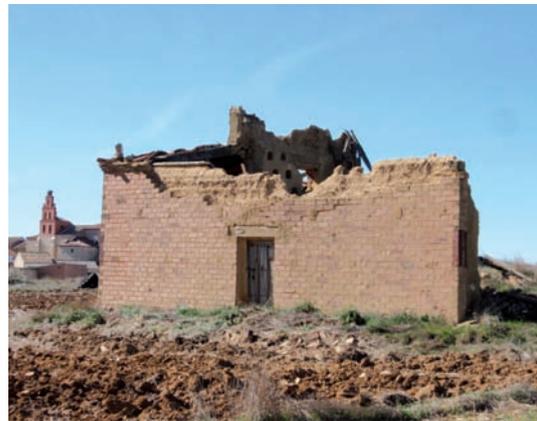
PALOMAR NÚMERO: 3

TIPO DE PALOMAR: CUADRADO SIN PATIO

Coordenadas GPS:
ALT 786 | N 42° 12. 636' | W 004° 29.141'
Estado de conservación: restos

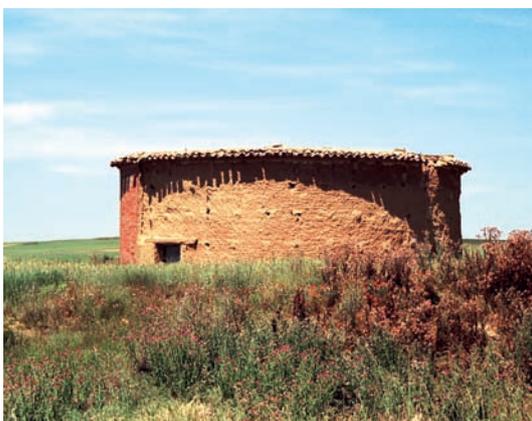
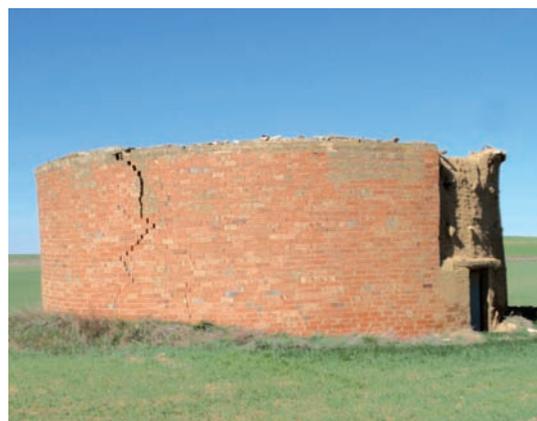
PALOMAR NÚMERO: 4

TIPO DE PALOMAR: REDONDO CON PATIO

Coordenadas GPS:
ALT 793 | N 42° 12. 738' | W 004° 29.473'
Estado de conservación: ruina

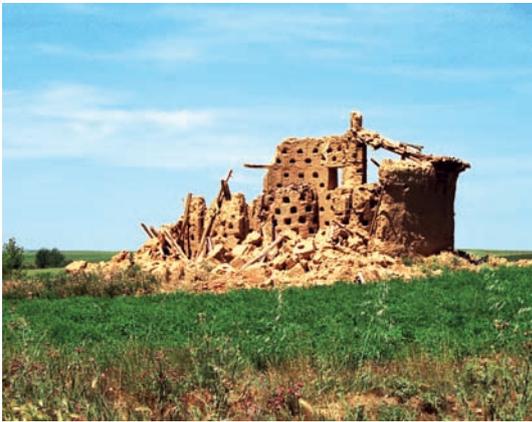
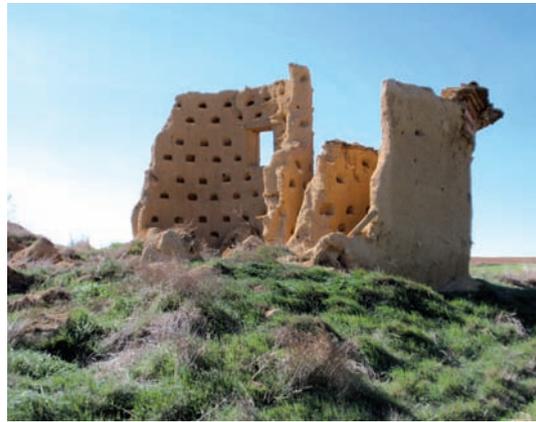
PALOMAR NÚMERO: 5

TIPO DE PALOMAR: REDONDO SIN PATIO

Estado de conservación: restos

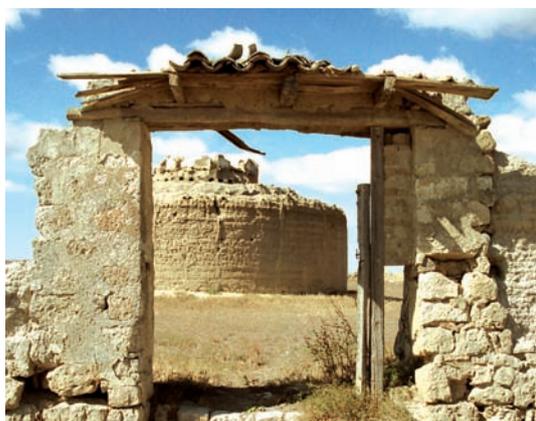
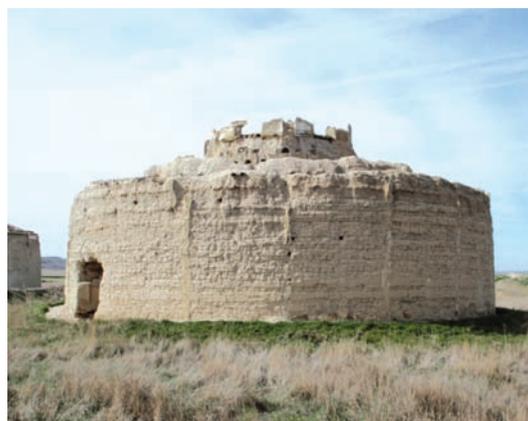
PALOMAR NÚMERO: 1

TIPO DE PALOMAR: REDONDO SIN PATIO

Estado de conservación: restos

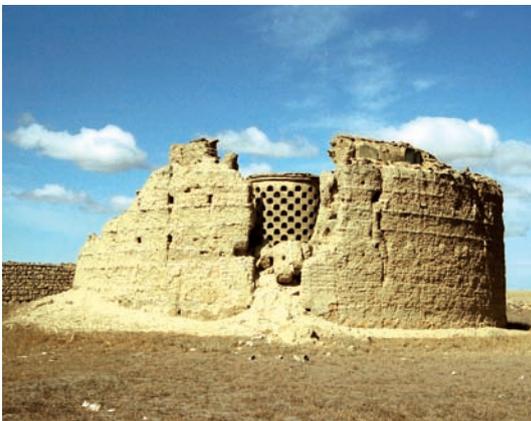
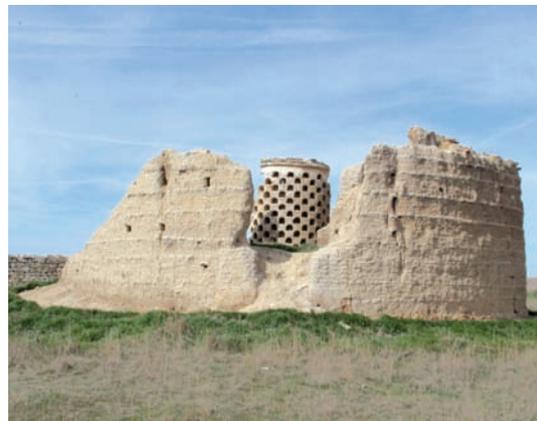
PALOMAR NÚMERO: 2 TIPO DE PALOMAR: REDONDO SIN PATIO

Coordenadas GPS:
ALT 782 | N 41° 55.118' | W 004° 47.116'
Estado de conservación: restos

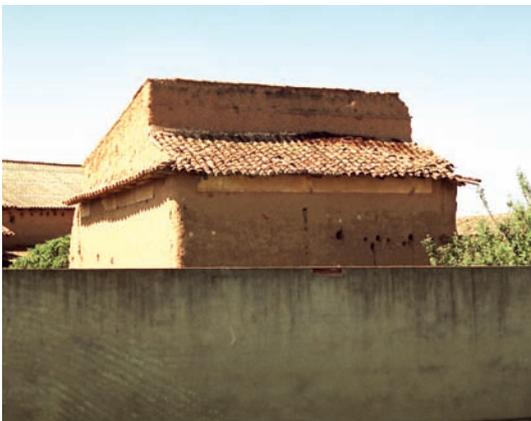
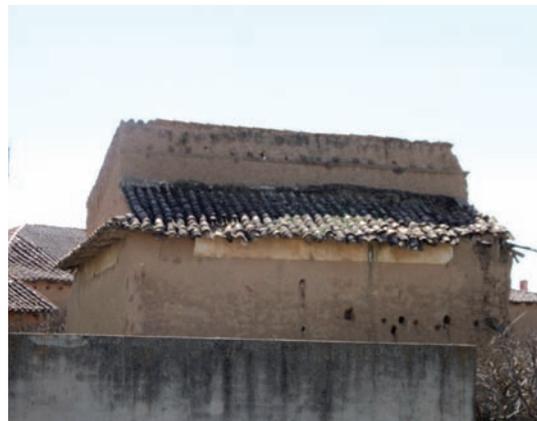
PALOMAR NÚMERO: 2 TIPO DE PALOMAR: CUADRADO SIN PATIO

Coordenadas GPS:
 ALT 783 | N 42° 13.480' | W 004° 47.128'
 Estado de conservación: malo

Características significativas: curiosa construcción de los tejados. Dentro de un recinto cerrado.
 Objeto de actuación por parte del programa: no

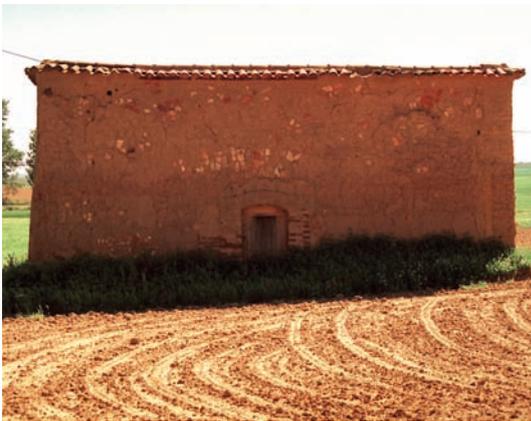
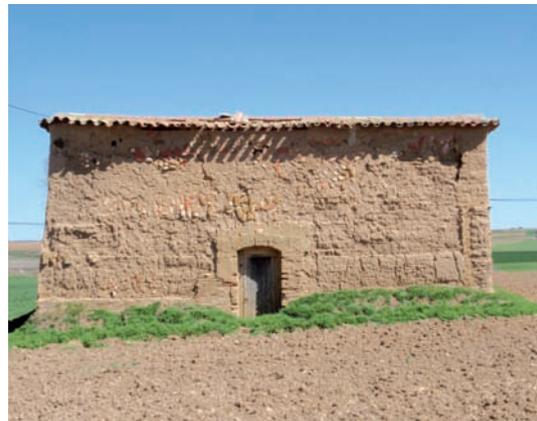
PALOMAR NÚMERO: 3 TIPO DE PALOMAR: CUADRADO CON PATIO

Coordenadas GPS:
 ALT 786 | N 42° 13.481' | W 004° 46.128'
 Estado de conservación: regular

Características significativas: ninguna en particular
 Objeto de actuación por parte del programa: no

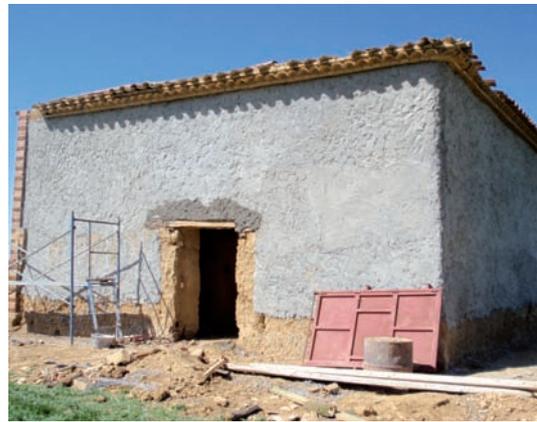
PALOMAR NÚMERO: 5

TIPO DE PALOMAR: CUADRADO CON PATIO

Estado de conservación: bueno

Características significativas: en reparación

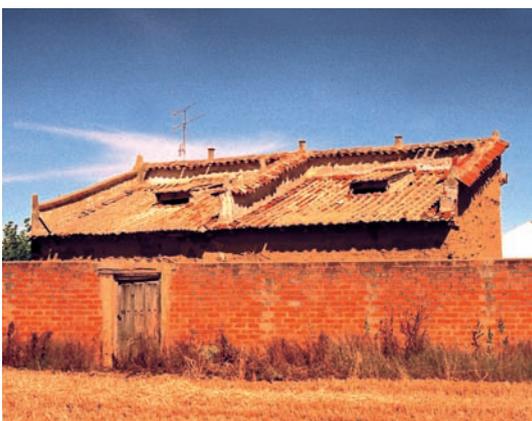
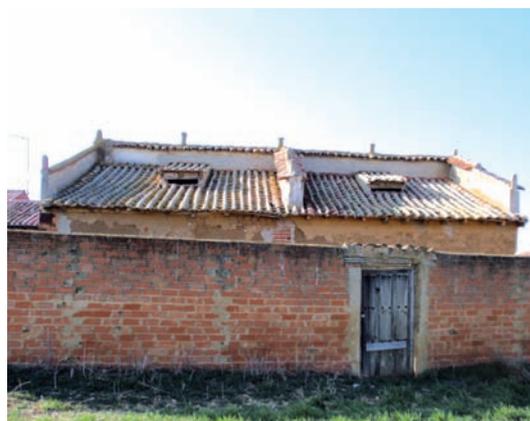
PALOMAR NÚMERO: 1

TIPO DE PALOMAR: CUADRADO SIN PATIO

Estado de conservación: regular

Características significativas: dentro de un recinto cerrado

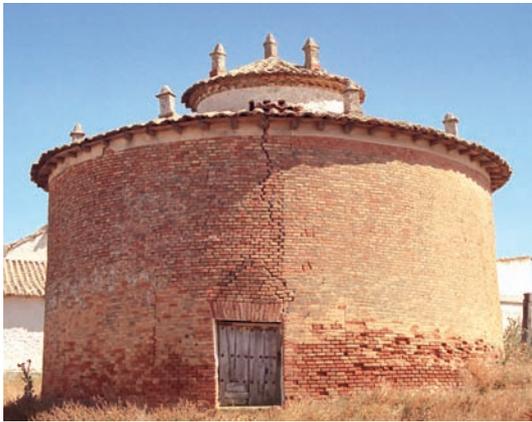
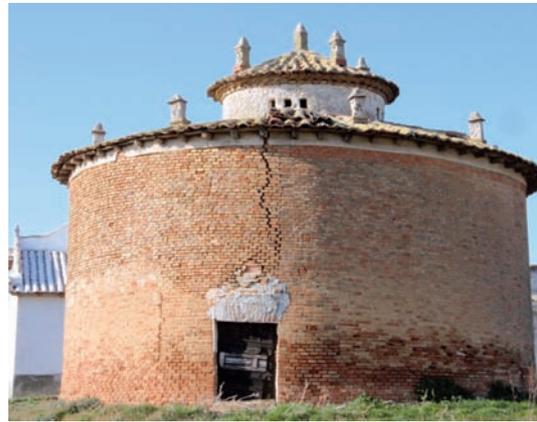
PALOMAR NÚMERO: 2

TIPO DE PALOMAR: REDONDO SIN PATIO

Estado de conservación: regular

Características significativas: muchos pináculos en su tejado

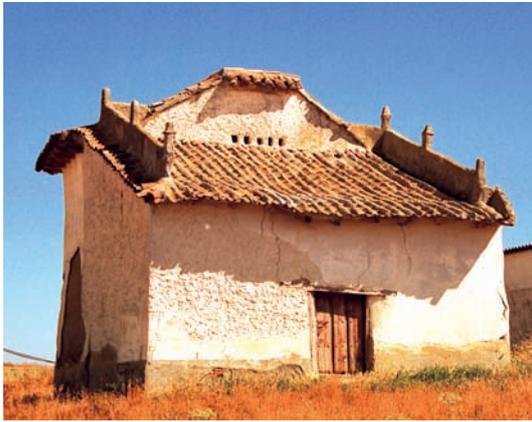
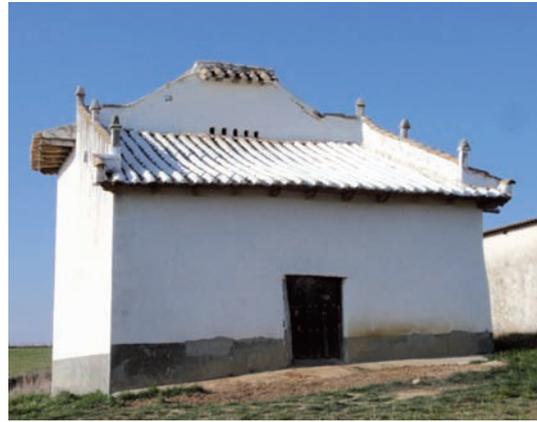
PALOMAR NÚMERO: 3

TIPO DE PALOMAR: CUADRADO SIN PATIO

Estado de conservación: bueno

Características significativas: curioso cortavientos trasero

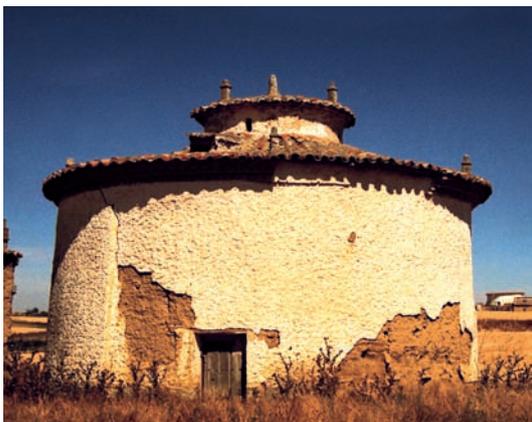
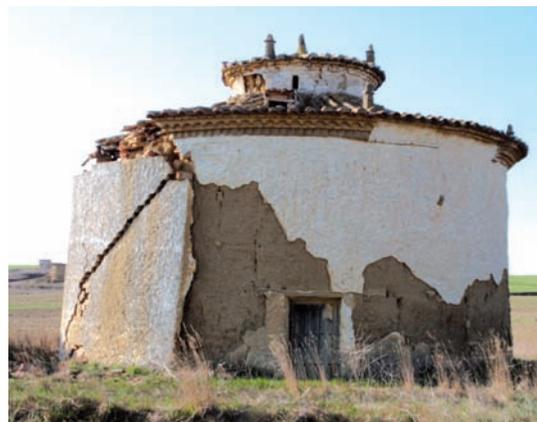
PALOMAR NÚMERO: 4

TIPO DE PALOMAR: REDONDO SIN PATIO

Estado de conservación: ruinas

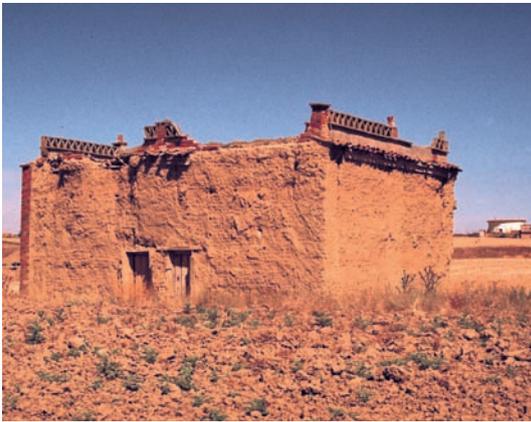
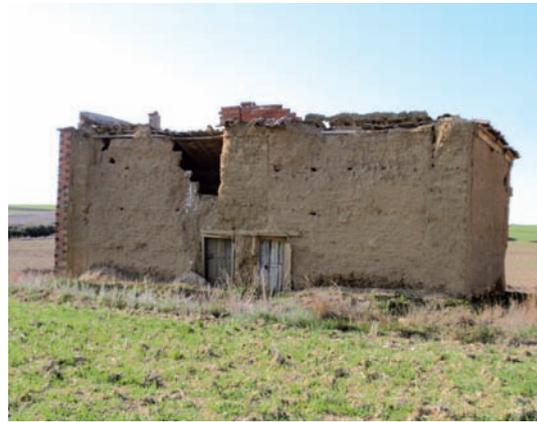
PALOMAR NÚMERO: 5 TIPO DE PALOMAR: CUADRADO SIN PATIO

Estado de conservación: ruinas

Características significativas: dos palomares en el mismo edificio, por eso posee dos puertas

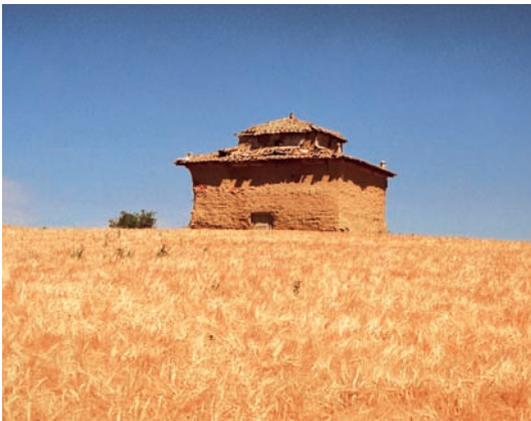
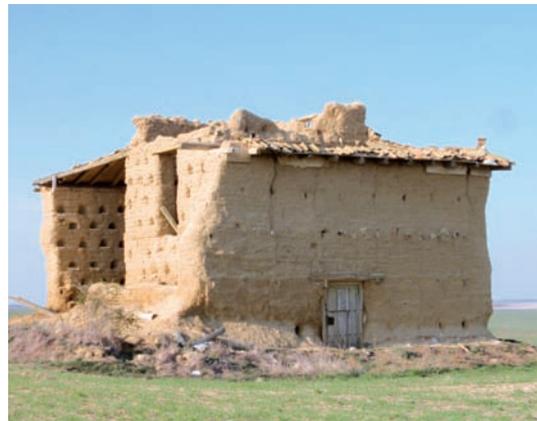
PALOMAR NÚMERO: 6 TIPO DE PALOMAR: CUADRADO SIN PATIO

Estado de conservación: restos

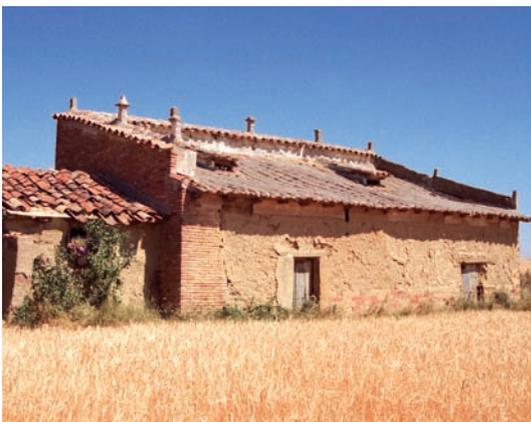
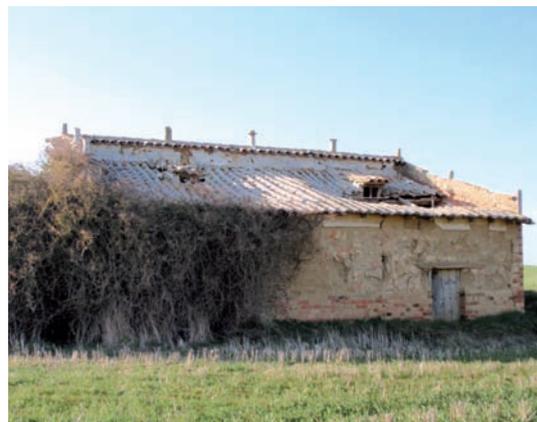
PALOMAR NÚMERO: 7 TIPO DE PALOMAR: CUADRADO SIN PATIO

Estado de conservación: ruinas

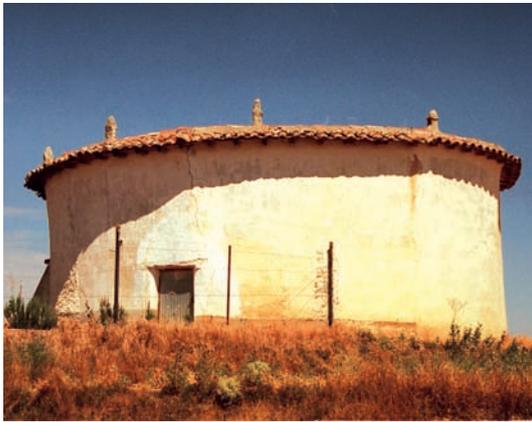
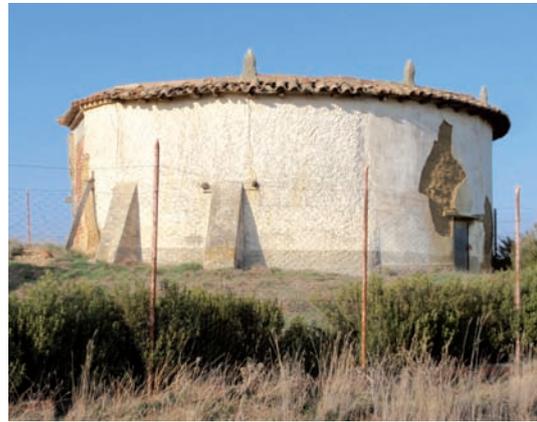
PALOMAR NÚMERO: 8

TIPO DE PALOMAR: REDONDO CON PATIO

Estado de conservación: malo

Características significativas: dentro de un recinto cercado

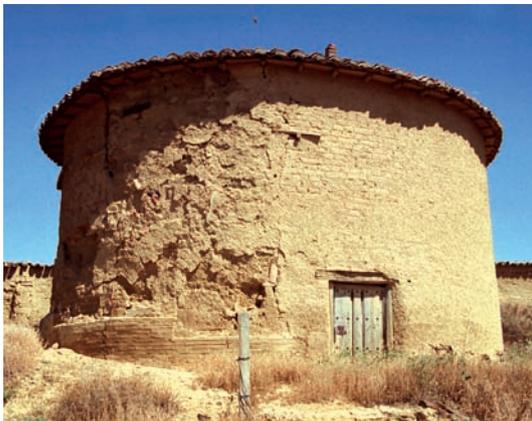
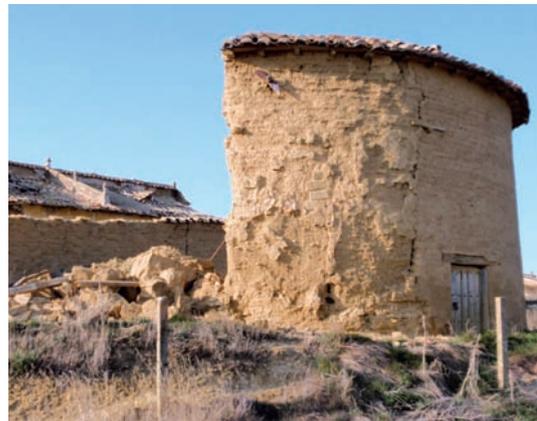
PALOMAR NÚMERO: 9

TIPO DE PALOMAR: REDONDO CON PATIO

Estado de conservación: restos
