INVENTARIO DE PALOMARES EN
LA TIERRA DE CAMPOS PALENTINA

Edita y financia: Grupo ARADUEY-CAMPOS. Septiembre 2009

CONSIDERACIONES SOBRE ESTE INVENTARIO

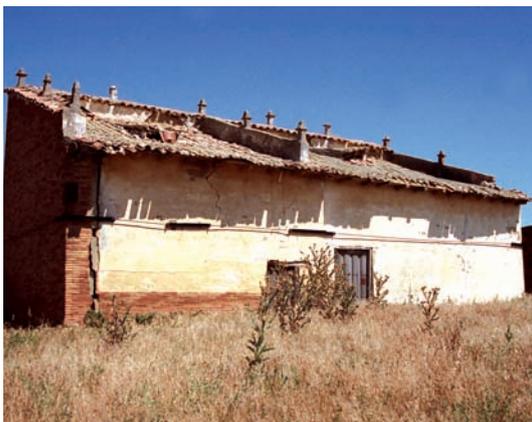
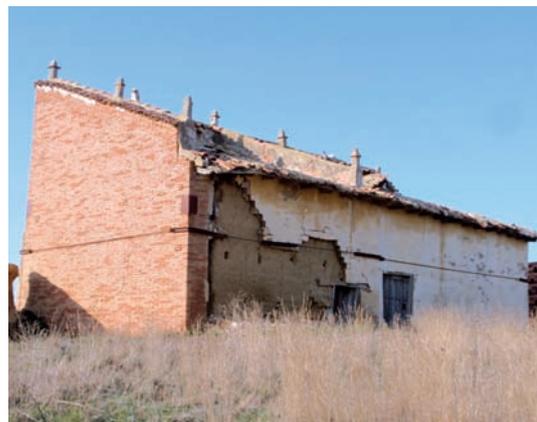
PALOMAR NÚMERO: 10

TIPO DE PALOMAR: CUADRADO SIN PATIO

Estado de conservación: ruinas

Características significativas: dos palomares en el mismo edificio, por eso la existencia de dos puertas

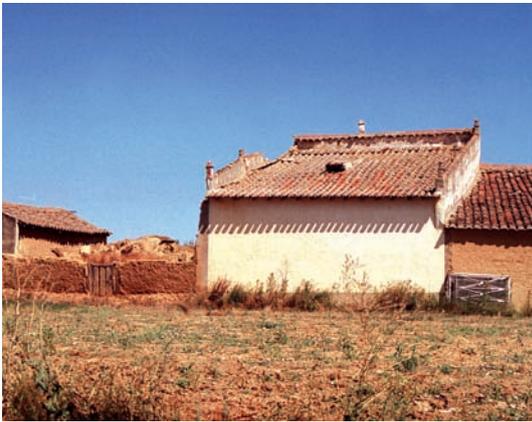
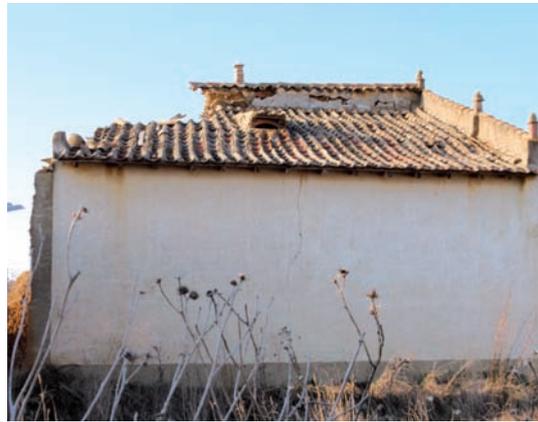
PALOMAR NÚMERO: 11 TIPO DE PALOMAR: CUADRADO SIN PATIO

Coordenadas GPS:
ALT 816 | N 42° 19.714' | W 004° 29.842'
Estado de conservación: ruinas

Características significativas: ninguna en particular
Objeto de actuación por parte del programa: no

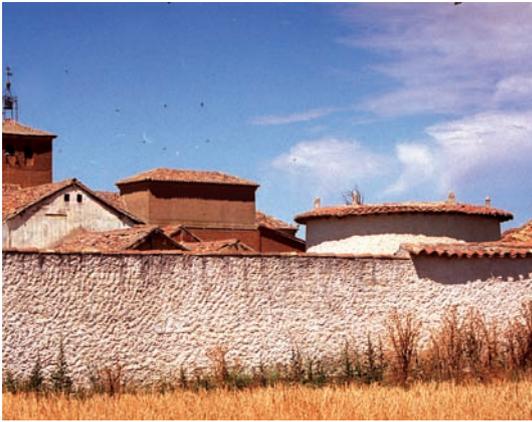
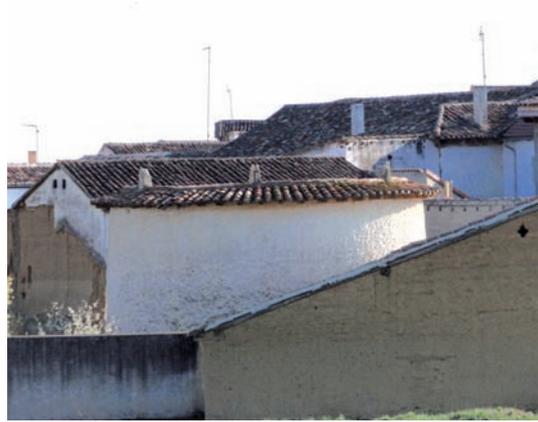
PALOMAR NÚMERO: 12 TIPO DE PALOMAR: REDONDO CON PATIO

Coordenadas GPS:
ALT 805 | 42° 19.708' | W 004° 29.694'
Estado de conservación: bueno

Características significativas: dentro de un recinto cerrado
Objeto de actuación por parte del programa: no

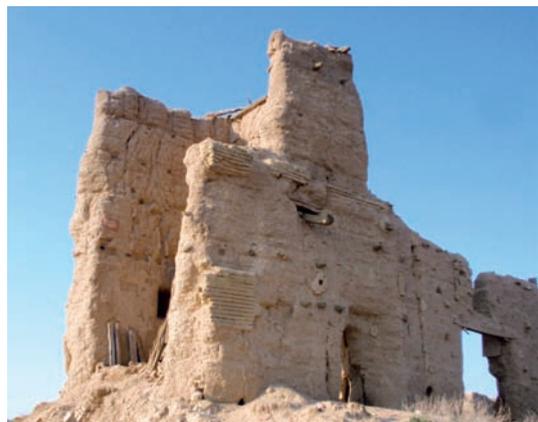
PALOMAR NÚMERO: 13 TIPO DE PALOMAR: CUADRADO SIN PATIO

Coordenadas GPS:
ALT 825 | N 42° 19.871' | W 004° 29.849'
Estado de conservación: restos

Características significativas: palomar situado en una especie de torre
Objeto de actuación por parte del programa: no

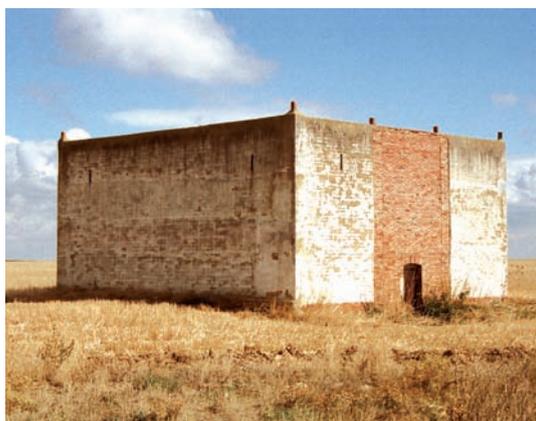
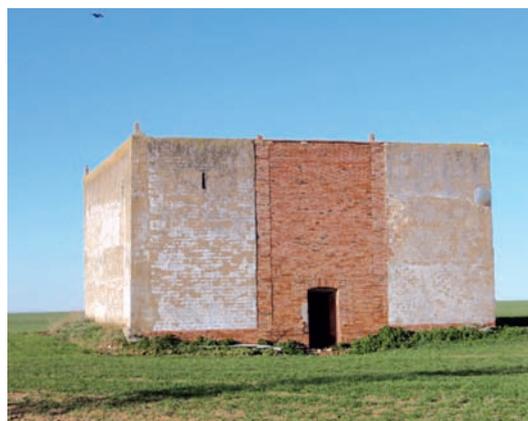
PALOMAR NÚMERO: 1

TIPO DE PALOMAR: CUADRADO CON PATIO

Estado de conservación: bueno

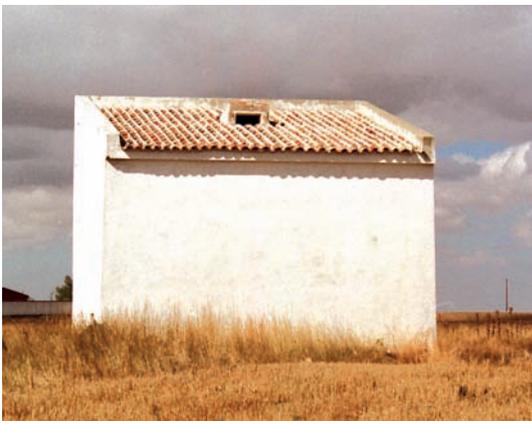
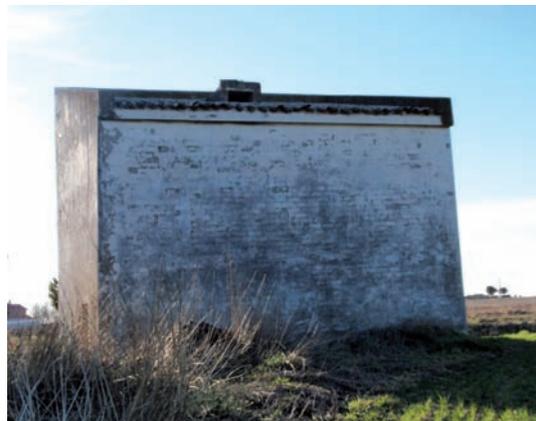
PALOMAR NÚMERO: 2 TIPO DE PALOMAR: CUADRADO SIN PATIO

Coordenadas GPS:
ALT 866 | N 41° 59.683' | W 004° 37.804'
Estado de conservación: bueno

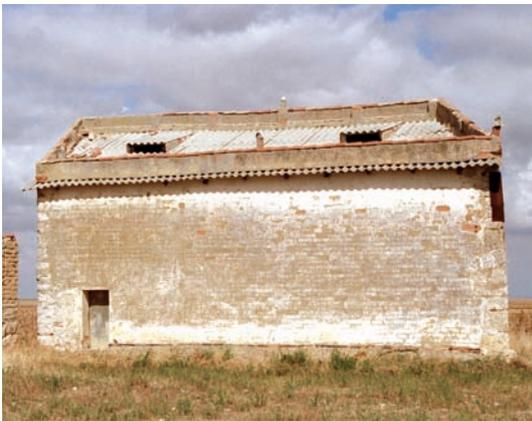
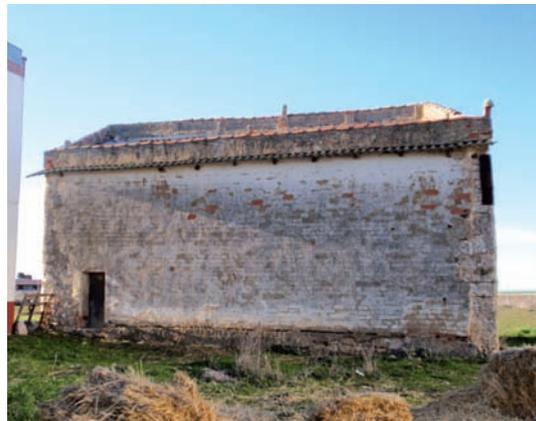
PALOMAR NÚMERO: 3 TIPO DE PALOMAR: CUADRADO SIN PATIO

Coordenadas GPS:
ALT 872 | N 41° 59.640' | W 004° 37.860'
Estado de conservación: bueno

Características significativas: ninguna en particular
Objeto de actuación por parte del programa: no

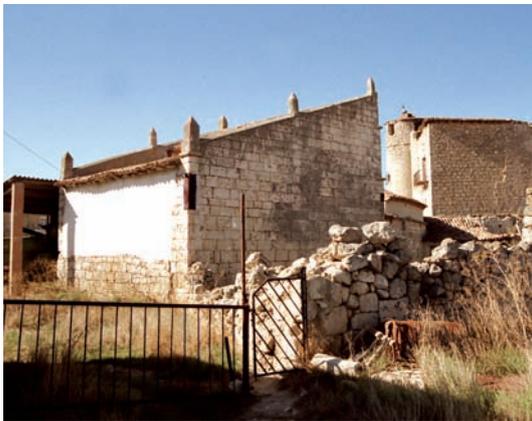
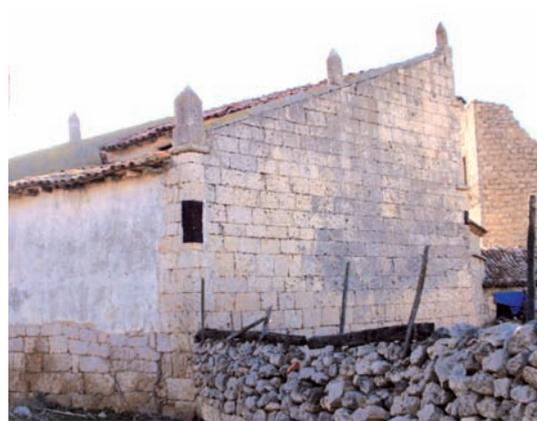
PALOMAR NÚMERO: 6

TIPO DE PALOMAR: CUADRADO SIN PATIO

Estado de conservación: regular

Características significativas: construcción en piedra de sillería

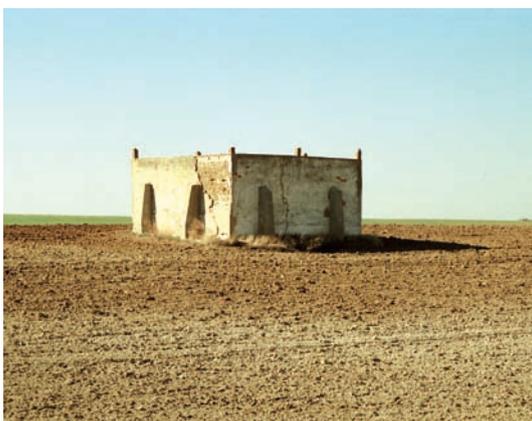
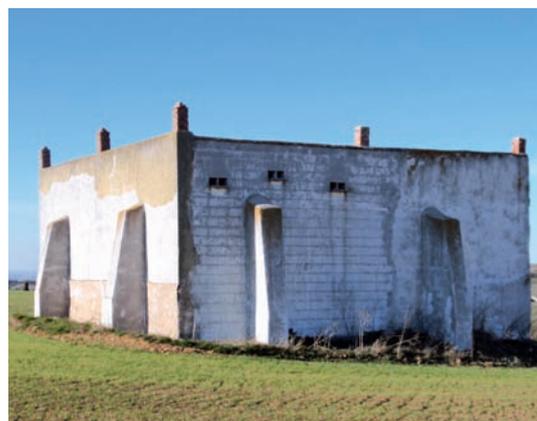
PALOMAR NÚMERO: 7

TIPO DE PALOMAR: CUADRADO CON PATIO

ALT 812 | N 41° 57.949' | W 004° 39.340'

Estado de conservación: bueno

Características significativas: contrafuertes en sus cuatro paredes

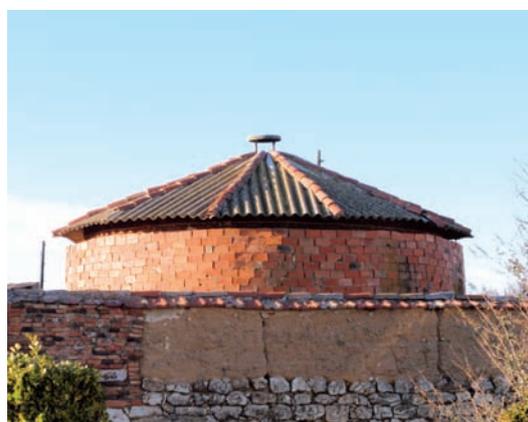
PALOMAR NÚMERO: 8

TIPO DE PALOMAR: REDONDO SIN PATIO

Estado de conservación: bueno

Características significativas: dentro de un recinto cerrado

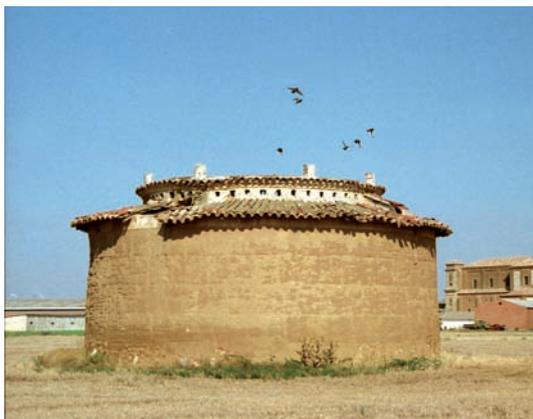
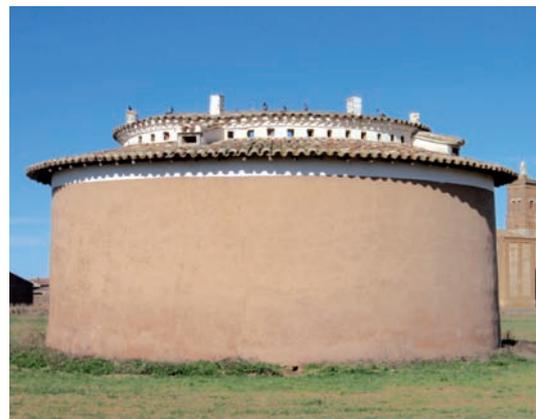
PALOMAR NÚMERO: 1

TIPO DE PALOMAR: REDONDO CON PATIO

Estado de conservación: bueno

Características significativas: buena técnica de recuperación en materiales y colores

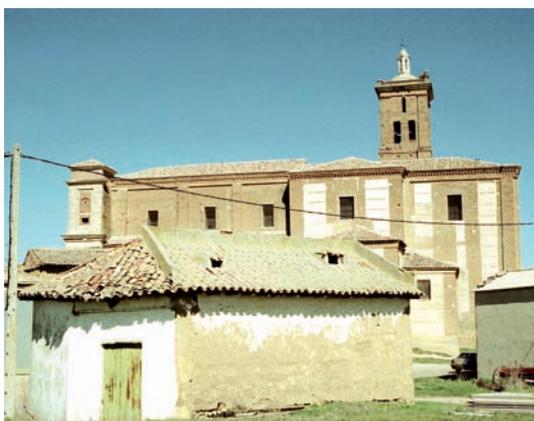
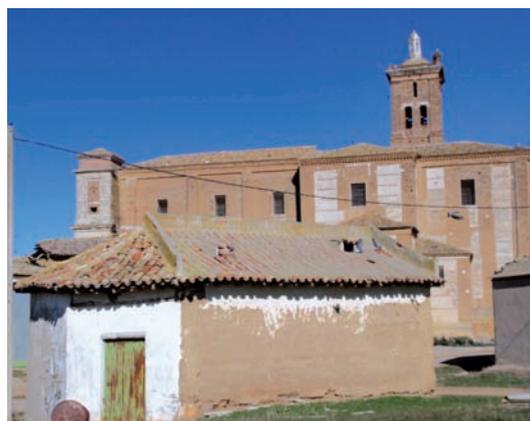
PALOMAR NÚMERO: 4 TIPO DE PALOMAR: CUADRADO SIN PATIO

Coordenadas GPS:
ALT 766 | N 42° 05.246' | W 004° 49.853'
Estado de conservación: regular

Características significativas: antigua caseta de la era reconvertida en palomar
Objeto de actuación por parte del programa: no

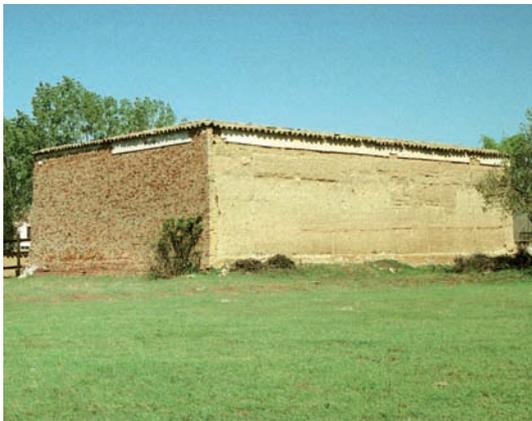
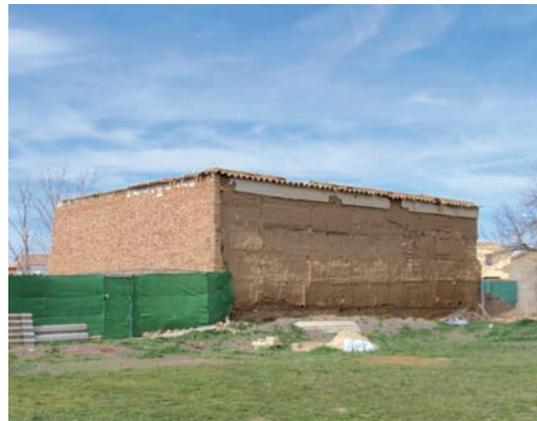
PALOMAR NÚMERO: 6

TIPO DE PALOMAR: CUADRADO CON PATIO

Estado de conservación: restos

Características significativas: dentro de un recinto cercado

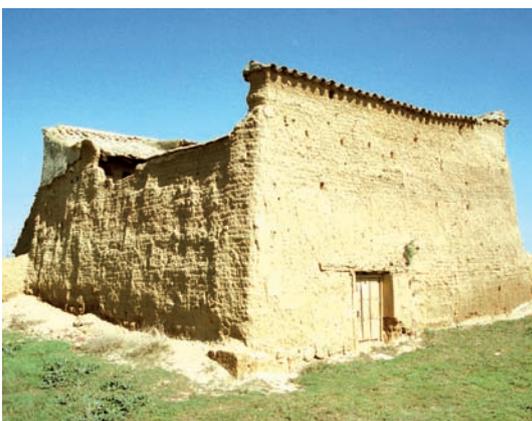
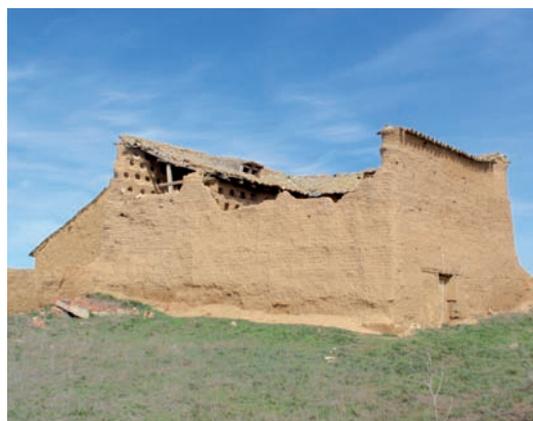
PALOMAR NÚMERO: 10

TIPO DE PALOMAR: CUADRADO CON PATIO

Estado de conservación: ruinas

Características significativas: dentro de un recinto cerrado

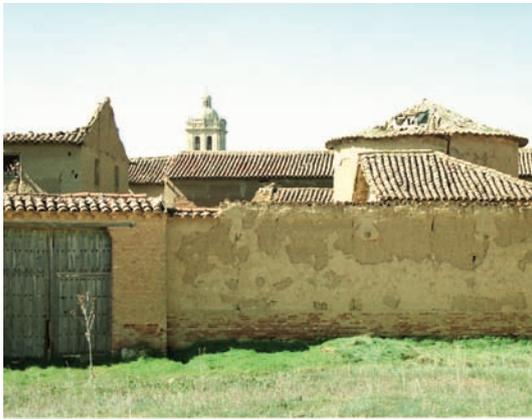
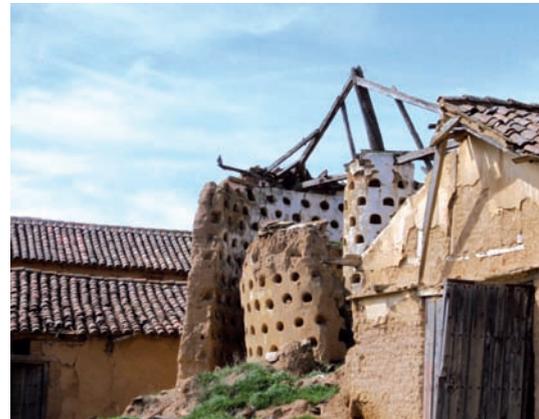
PALOMAR NÚMERO: 11

TIPO DE PALOMAR: REDONDO SIN PATIO

Estado de conservación: restos

Características significativas: dentro de un recinto cerrado

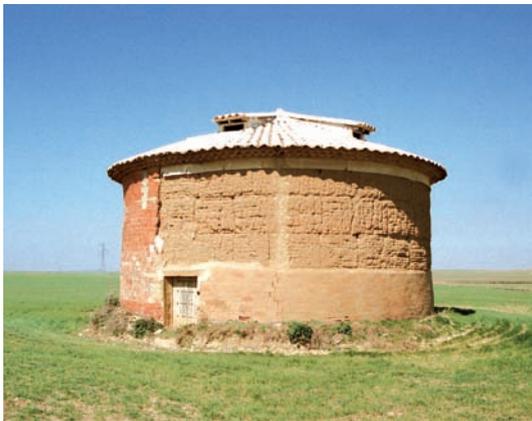
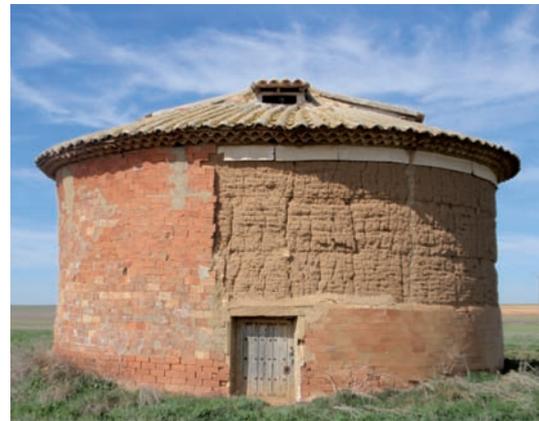
PALOMAR NÚMERO: 12

TIPO DE PALOMAR: REDONDO SIN PATIO

Estado de conservación: regular

Características significativas: llama la atención sus características troneras

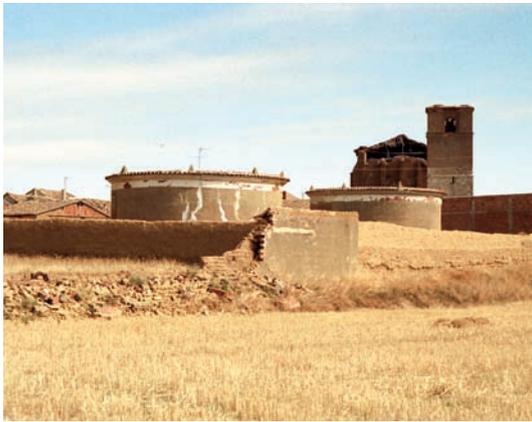
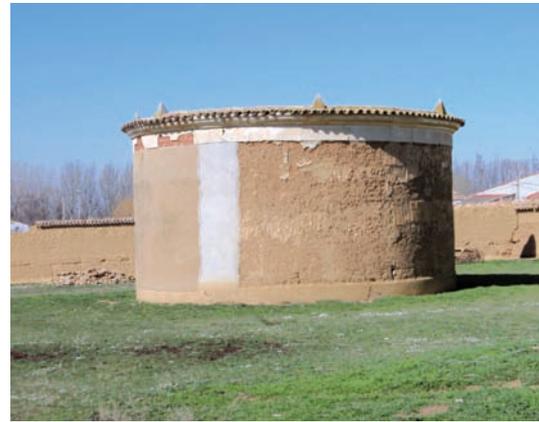
PALOMAR NÚMERO: 2

TIPO DE PALOMAR: REDONDO CON PATIO

Estado de conservación: regular

Características significativas: dentro de un recinto cerrado

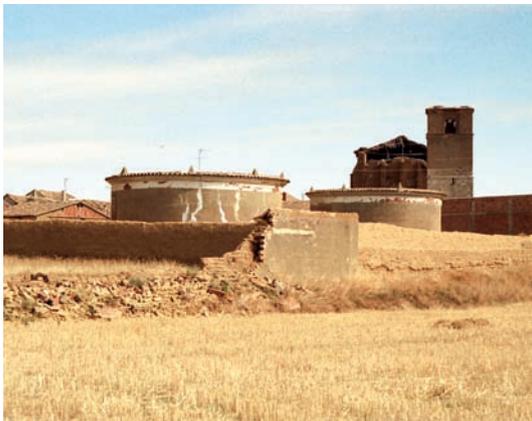
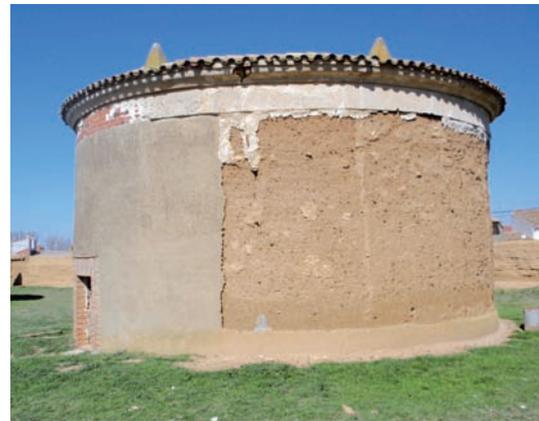
PALOMAR NÚMERO: 3

TIPO DE PALOMAR: REDONDO CON PATIO

Estado de conservación: bueno

Características significativas: dentro de un recinto cerrado

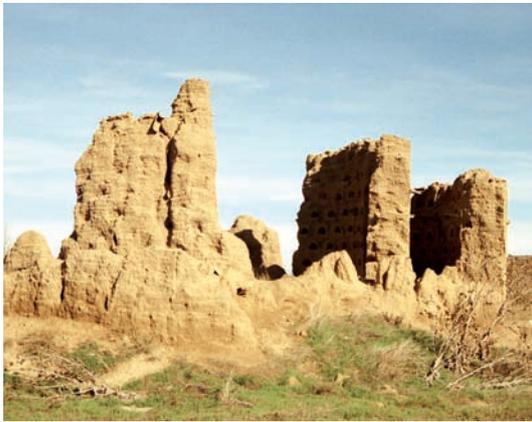
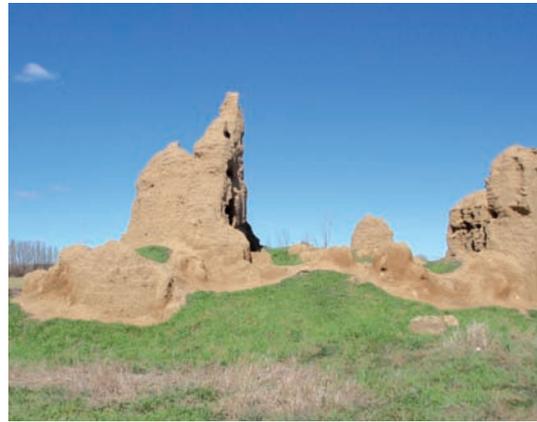
PALOMAR NÚMERO: 2

TIPO DE PALOMAR: REDONDO SIN PATIO

Estado de conservación: restos

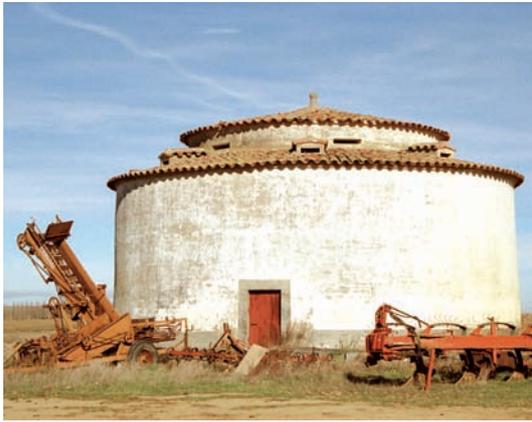
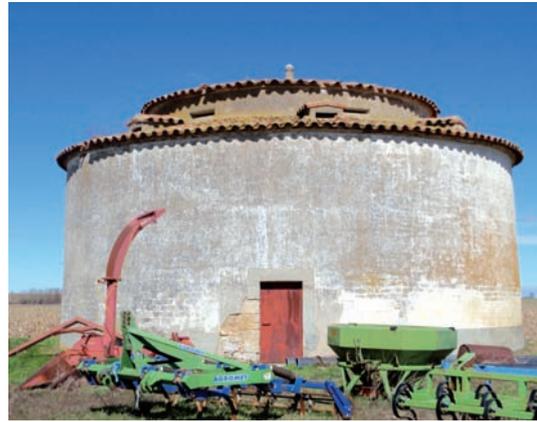
PALOMAR NÚMERO: 3

TIPO DE PALOMAR: REDONDO SIN PATIO

Estado de conservación: bueno

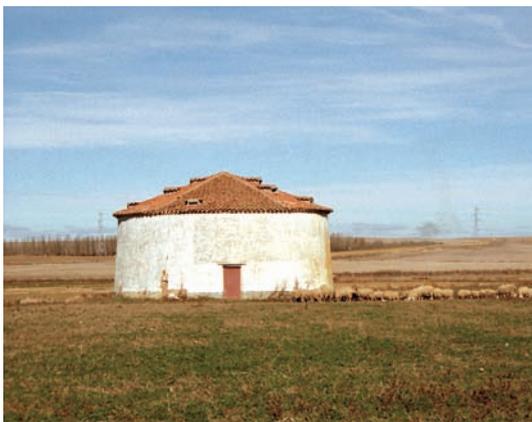
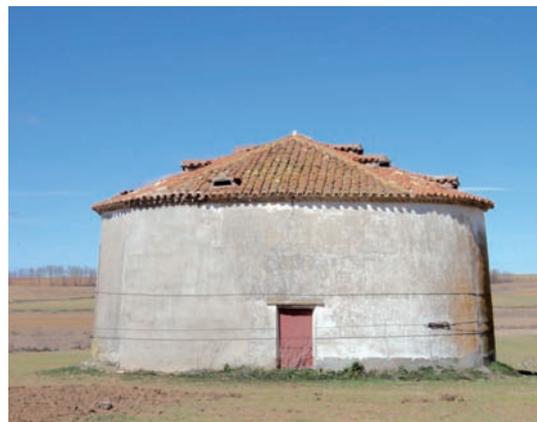
PALOMAR NÚMERO: 4

TIPO DE PALOMAR: REDONDO SIN PATIO

Estado de conservación: regular

Características significativas: a pesar de estar rodeado de varios cables, existen grietas importantes en el muro

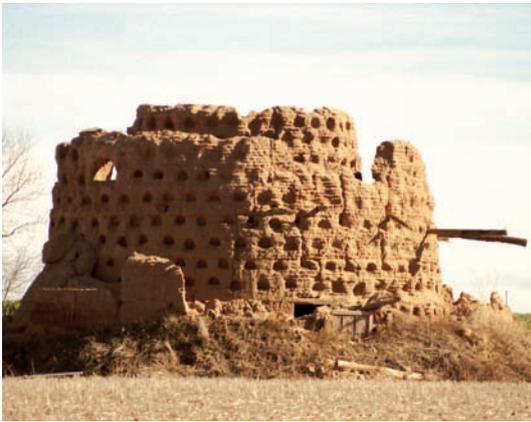
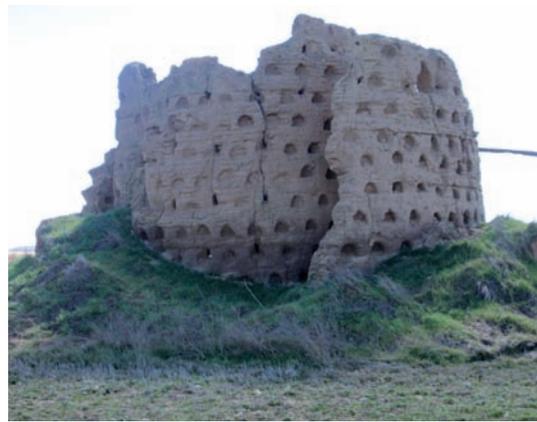
PALOMAR NÚMERO: 5

TIPO DE PALOMAR: REDONDO SIN PATIO

Estado de conservación: restos

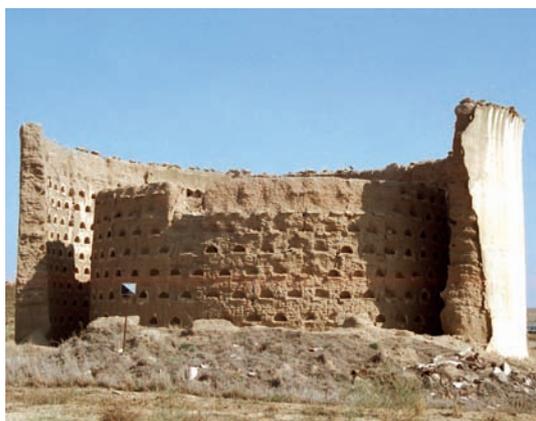
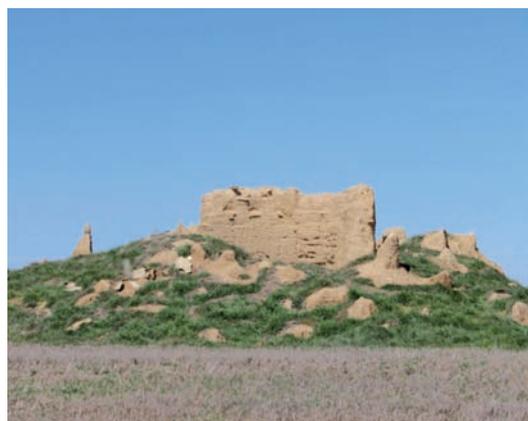
PALOMAR NÚMERO: 1

TIPO DE PALOMAR: REDONDO CON PATIO

Estado de conservación: restos

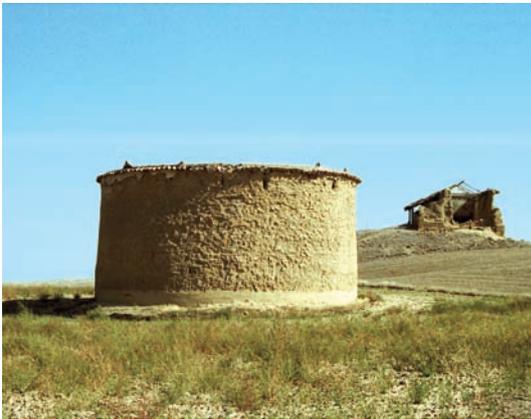
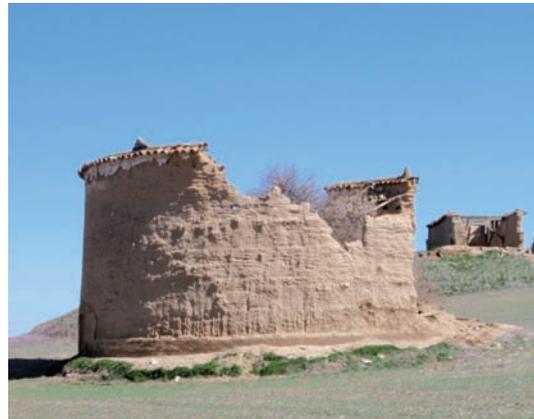
**PALOMAR NÚMERO: 2****TIPO DE PALOMAR: REDONDO CON PATIO**

Estado de conservación: ruinas

Características significativas: existe un árbol en el patio interior que habra favorecido su derrumbamiento

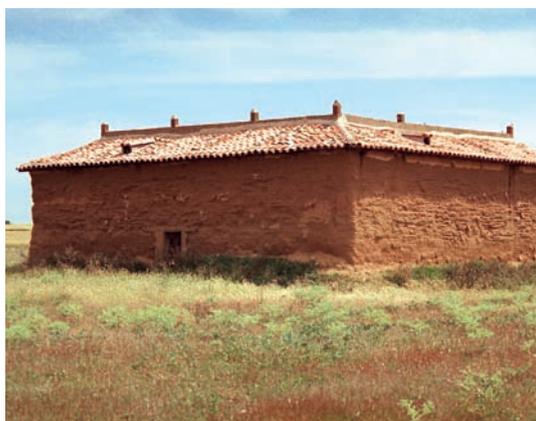
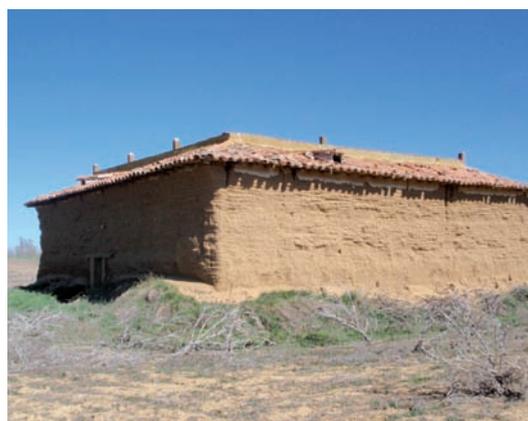
PALOMAR NÚMERO: 1

TIPO DE PALOMAR: CUADRADO CON PATIO

Estado de conservación: malo

Características significativas: llama la atención su gran tamaño

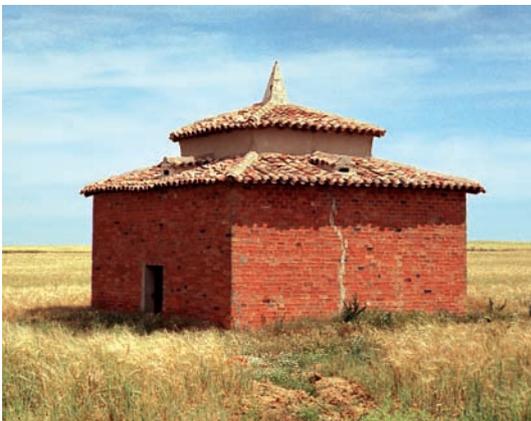
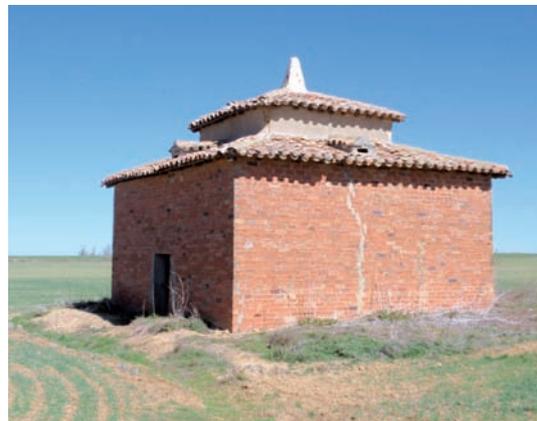
PALOMAR NÚMERO: 2 TIPO DE PALOMAR: CUADRADO SIN PATIO

Coordenadas GPS:
 ALT 777 | N 42° 10.839' | W 004° 57.651'
 Estado de conservación: bueno

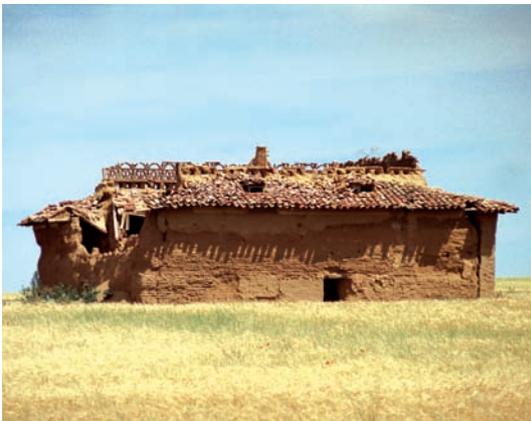
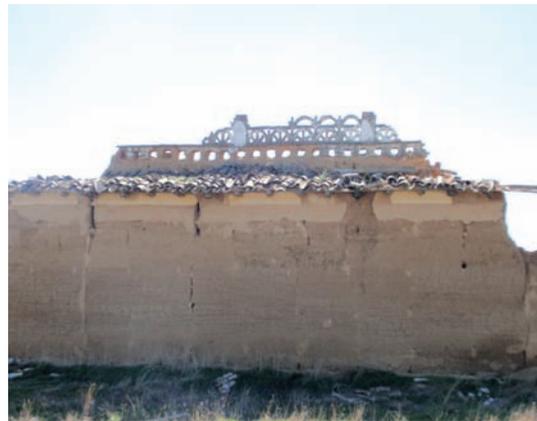
PALOMAR NÚMERO: 3 TIPO DE PALOMAR: CUADRADO CON PATIO

Coordenadas GPS:
 ALT 779 | N 42° 10.832' | W 004° 57.598'
 Estado de conservación: restos

Características significativas: poseía un llamativo cortavientos
 Objeto de actuación por parte del programa: no

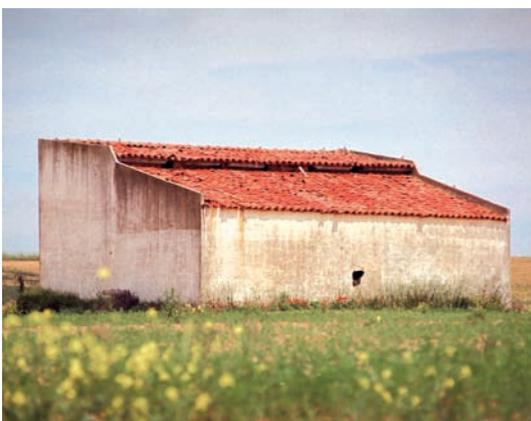
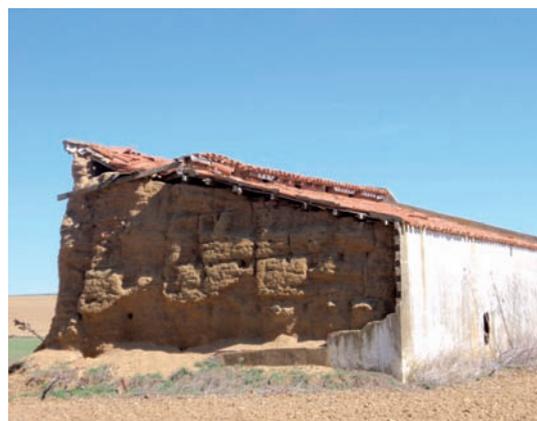
PALOMAR NÚMERO: 4 TIPO DE PALOMAR: CUADRADO SIN PATIO

Coordenadas GPS:
 ALT 782 | N 42° 10.882' | W 004° 57.302'
 Estado de conservación: ruina

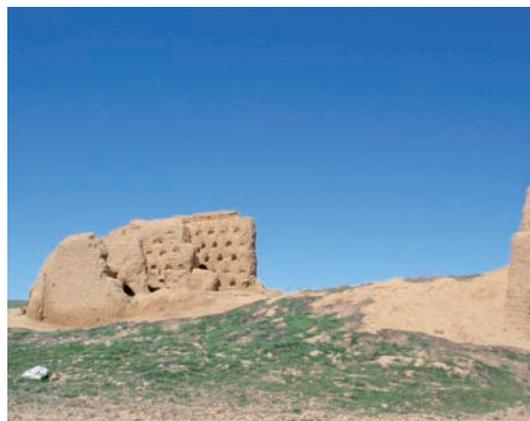
PALOMAR NÚMERO: 5

TIPO DE PALOMAR: CUADRADO SIN PATIO

Estado de conservación: restos

Características significativas: ninguna en particular

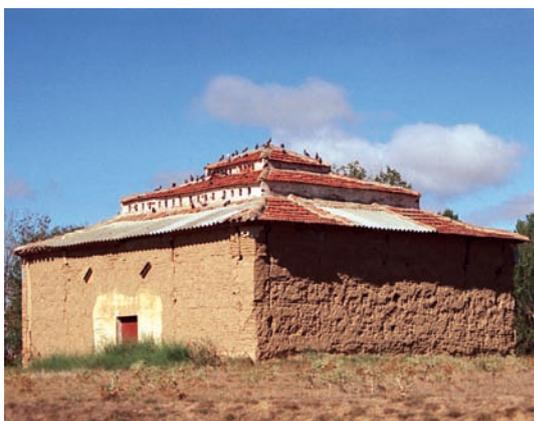
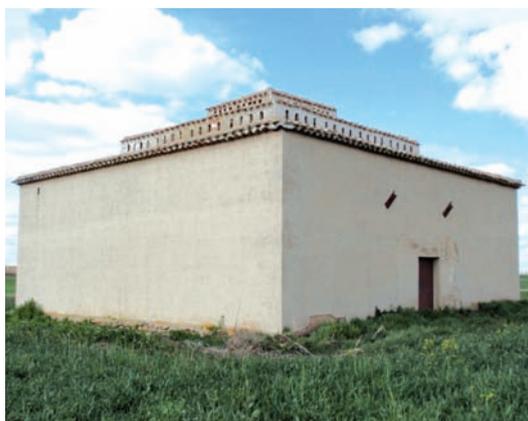
PALOMAR NÚMERO: 1

TIPO DE PALOMAR: CUADRADO SIN PATIO

Estado de conservación: bueno

Características significativas: posee tres alturas de tejados

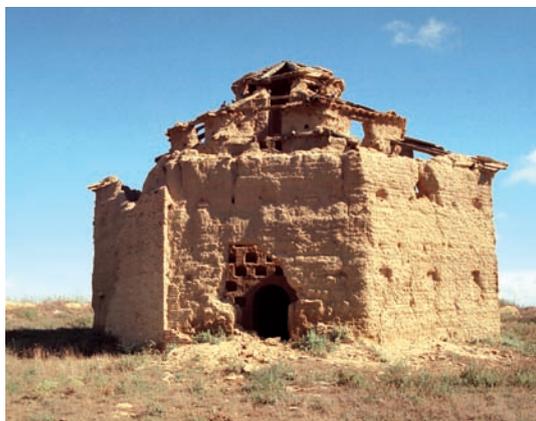
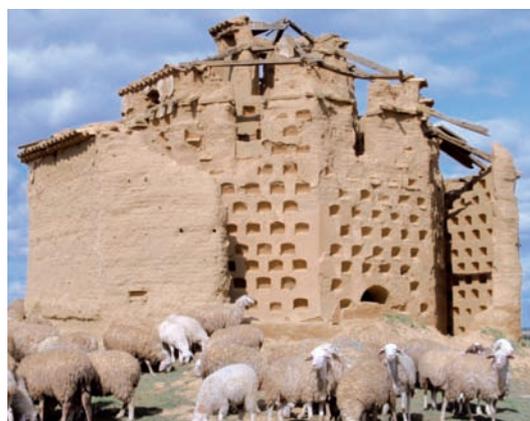
PALOMAR NÚMERO: 2

TIPO DE PALOMAR: HEXAGONAL SIN PATIO

Estado de conservación: restos

Características significativas: por su forma y altura, debió ser un bonito palomar

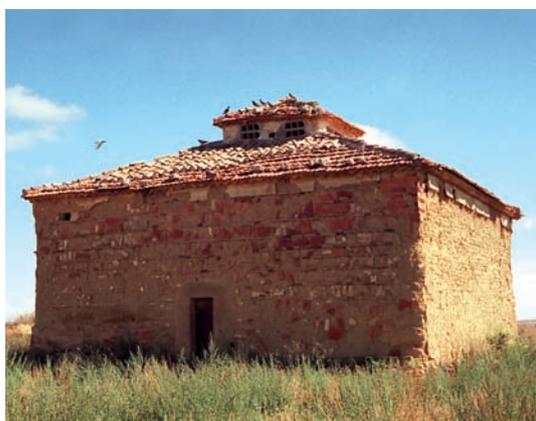
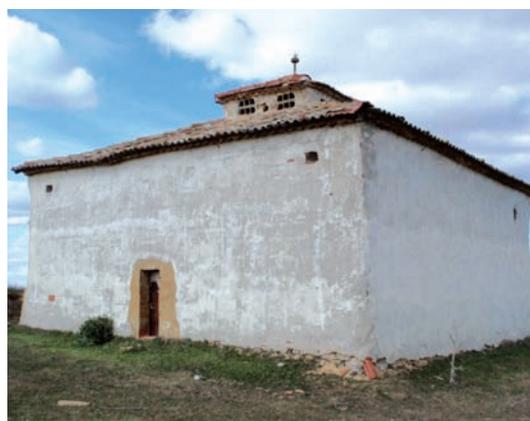
PALOMAR NÚMERO: 3

TIPO DE PALOMAR: CUADRADO SIN PATIO

Estado de conservación: bueno

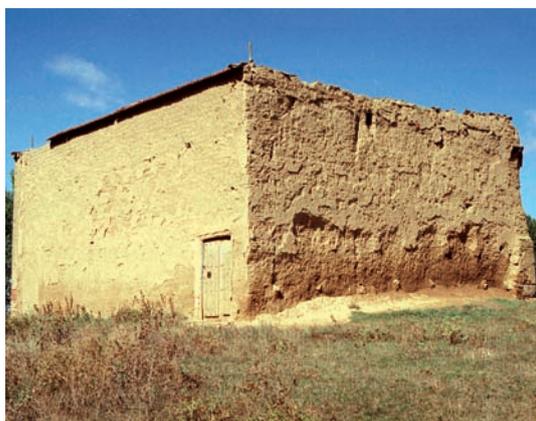
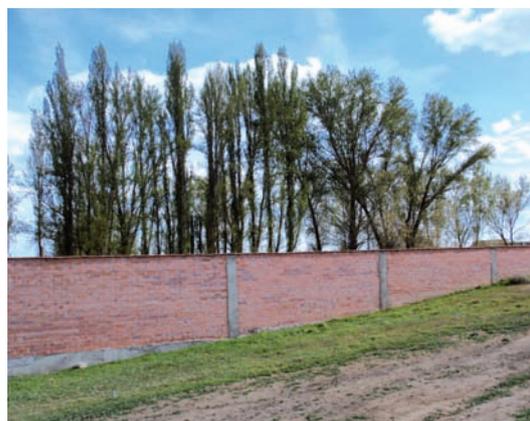
PALOMAR NÚMERO: 4

TIPO DE PALOMAR: CUADRADO CON PATIO

Estado de conservación: desaparecido

Características significativas: en la misma parcela donde se encontraba se ha construido otro

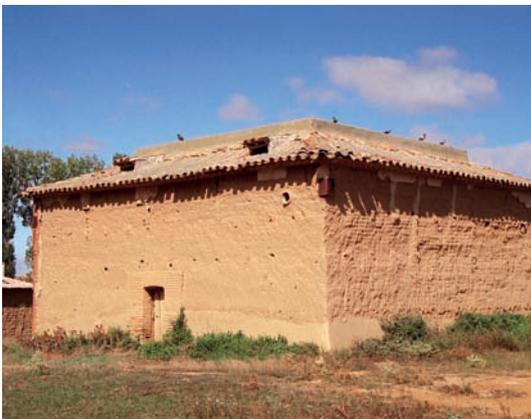
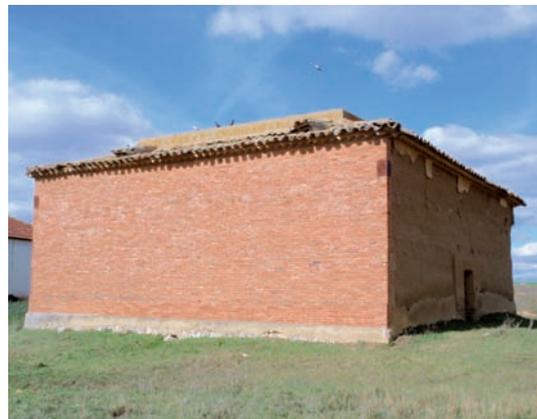
PALOMAR NÚMERO: 5 TIPO DE PALOMAR: CUADRADO CON PATIO

Coordenadas GPS:
 ALT 790 | N 42° 15.715' | W 004° 20.721'
 Estado de conservación: regular

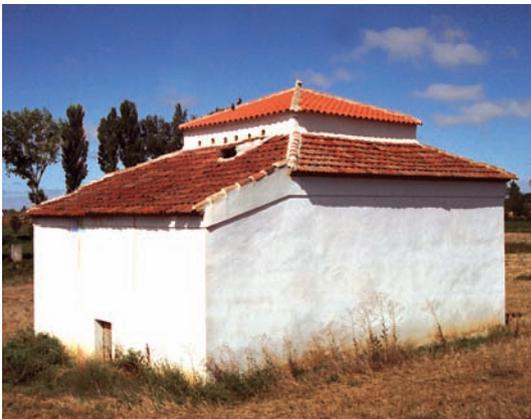
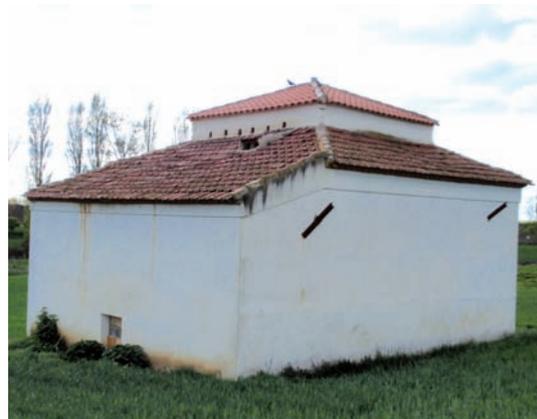
PALOMAR NÚMERO: 6 TIPO DE PALOMAR: CUADRADO SIN PATIO

Coordenadas GPS:
 ALT 790 | N 42° 15.726' | W 004° 20.727'
 Estado de conservación: bueno

Características significativas: curiosa forma de los tejados
 Objeto de actuación por parte del programa: no

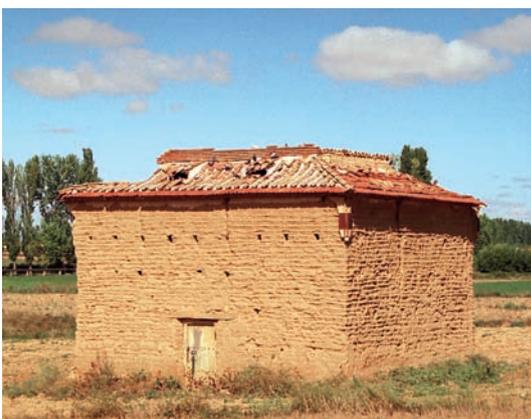
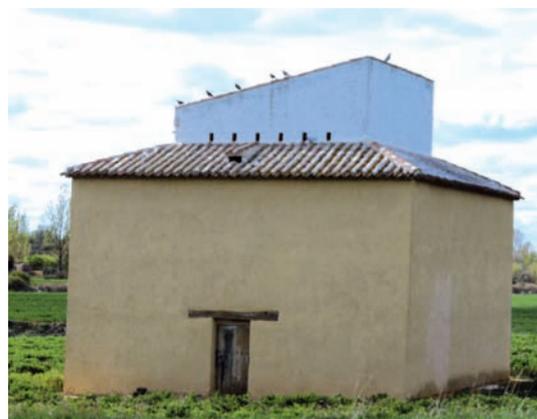
PALOMAR NÚMERO: 7 TIPO DE PALOMAR: CUADRADO SIN PATIO

Coordenadas GPS:
 ALT 786 | N 42° 15.745' | W 004° 20.743'
 Estado de conservación: bueno

Características significativas: originalmente tenía patio pero en alguna remodelación se suprimió creando un nuevo tejado
 Objeto de actuación por parte del programa: no

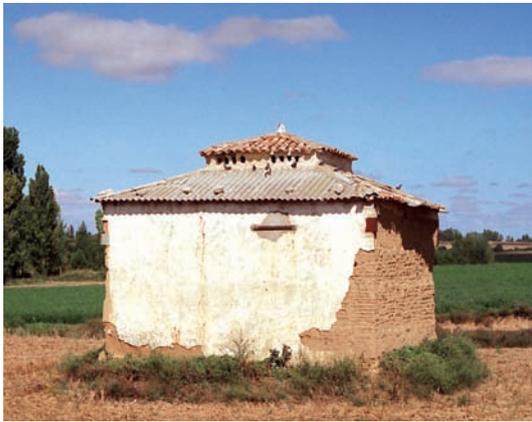
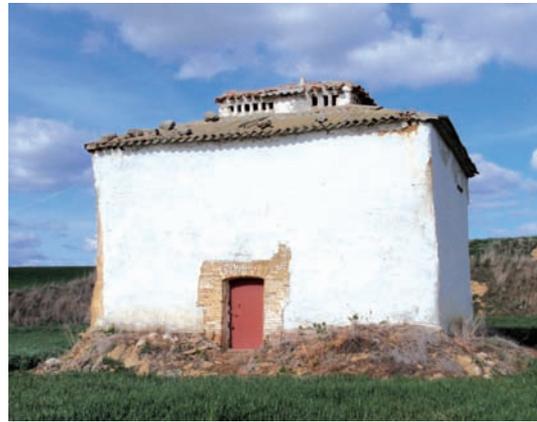
PALOMAR NÚMERO: 8

TIPO DE PALOMAR: CUADRADO SIN PATIO

Estado de conservación: regular

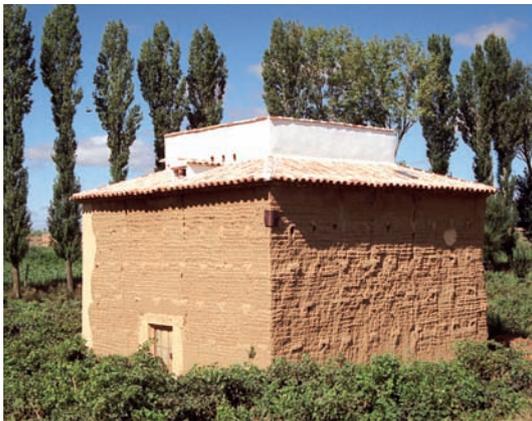
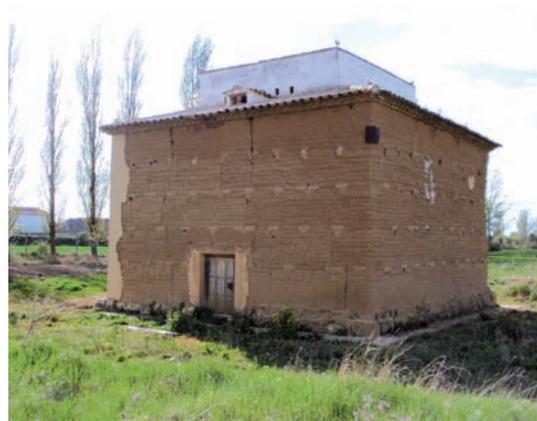
PALOMAR NÚMERO: 9

TIPO DE PALOMAR: CUADRADO SIN PATIO

Estado de conservación: bueno

Características significativas: el patio original fué sustituido por un tejado

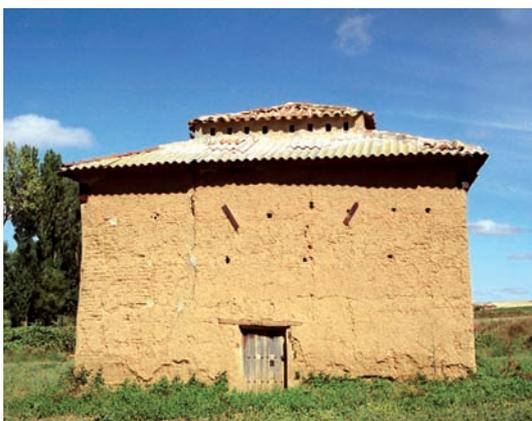
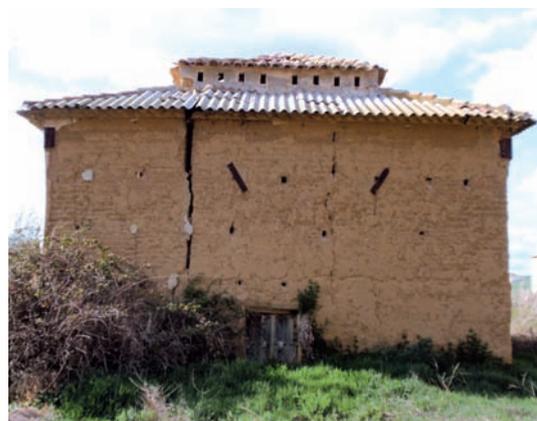
PALOMAR NÚMERO: 10

TIPO DE PALOMAR: CUADRADO SIN PATIO

Estado de conservación: malo

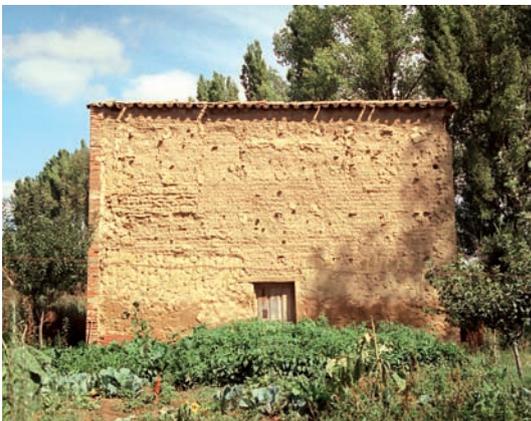
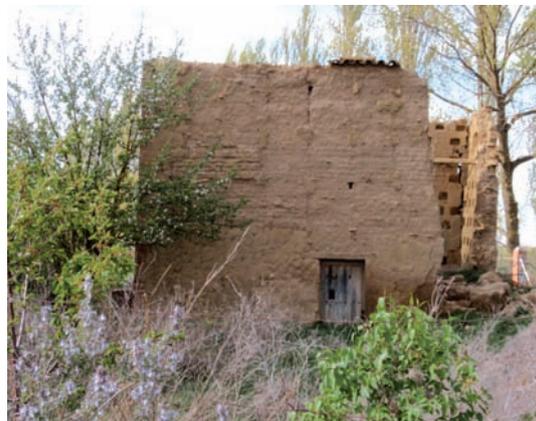
PALOMAR NÚMERO: 11 **TIPO DE PALOMAR: CUADRADO CON PATIO**

Estado de conservación: restos

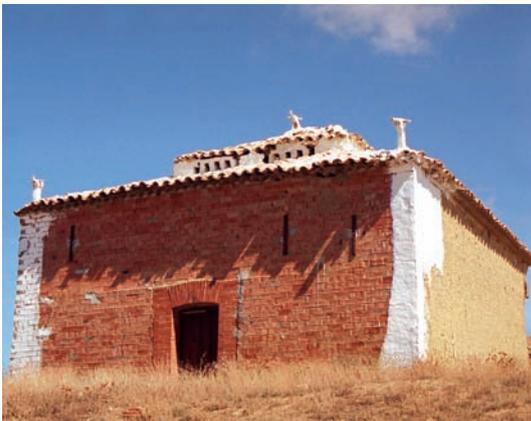
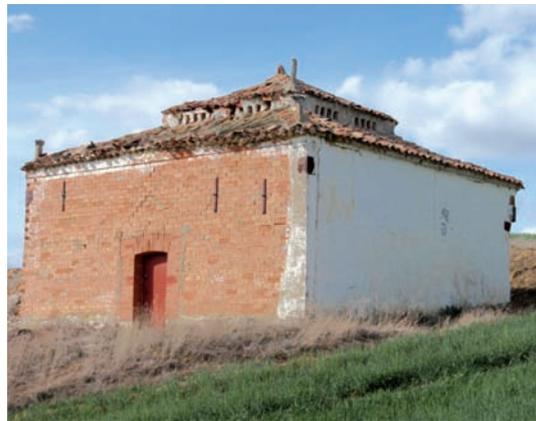
PALOMAR NÚMERO: 12 **TIPO DE PALOMAR: CUADRADO SIN PATIO**

Estado de conservación: malo

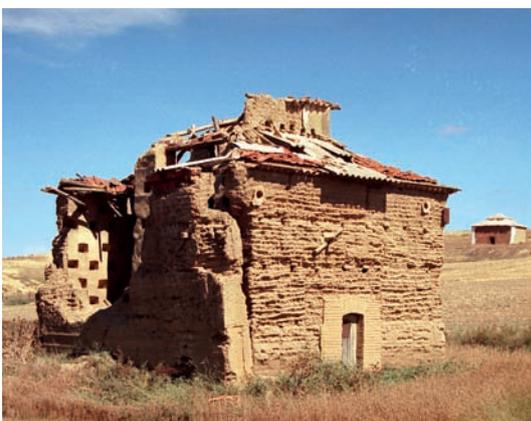
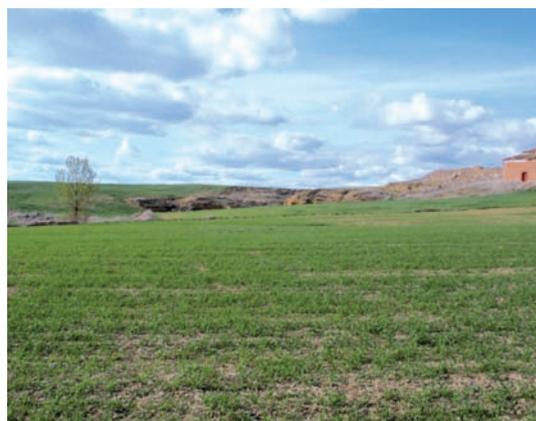
PALOMAR NÚMERO: 13 **TIPO DE PALOMAR: CUADRADO SIN PATIO**

Estado de conservación: desaparecido

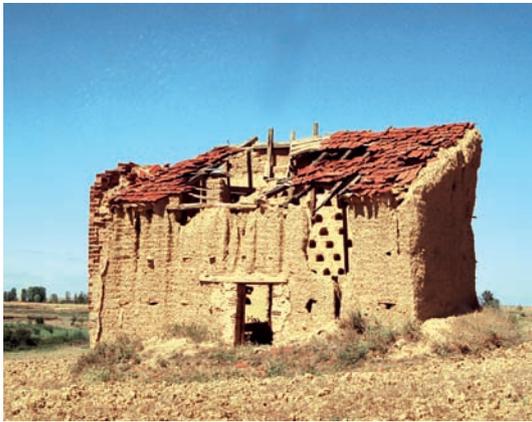
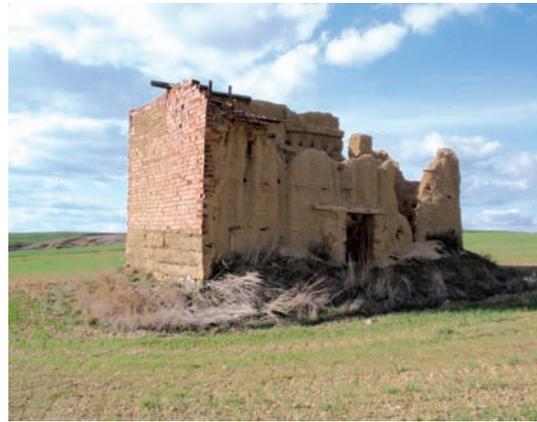
PALOMAR NÚMERO: 14

TIPO DE PALOMAR: CUADRADO SIN PATIO

Estado de conservación: restos

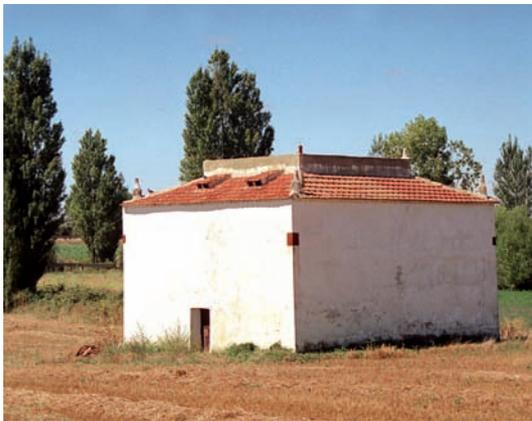
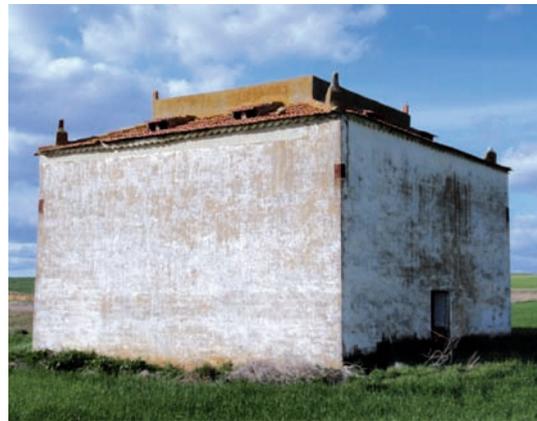
PALOMAR NÚMERO: 15

TIPO DE PALOMAR: CUADRADO CON PATIO

Estado de conservación: bueno

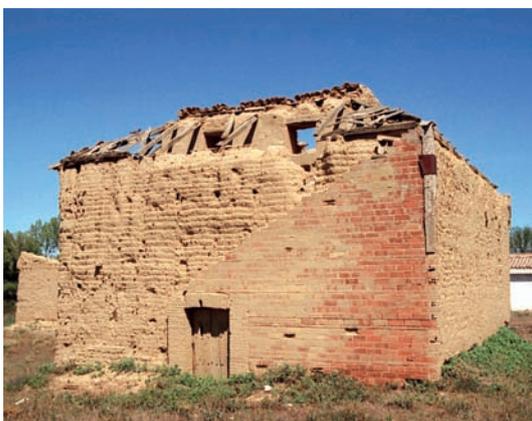
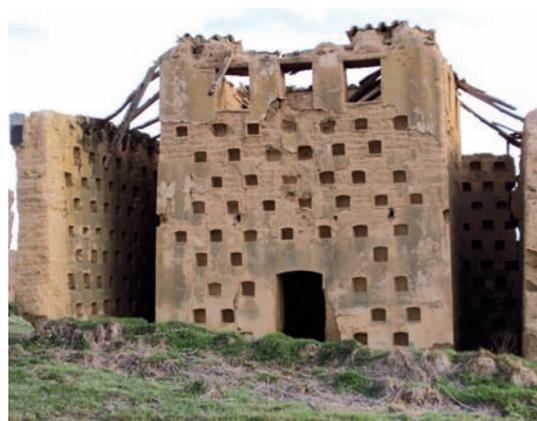
PALOMAR NÚMERO: 16

TIPO DE PALOMAR: CUADRADO SIN PATIO

Estado de conservación: restos

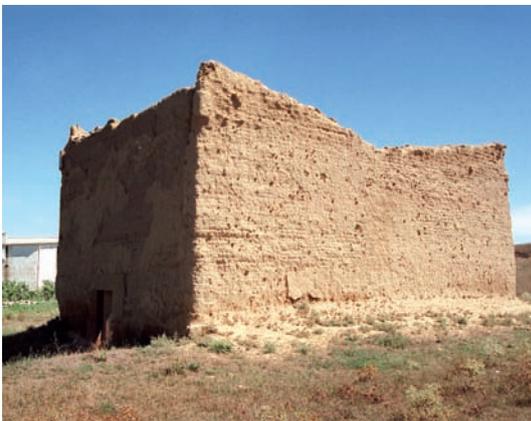
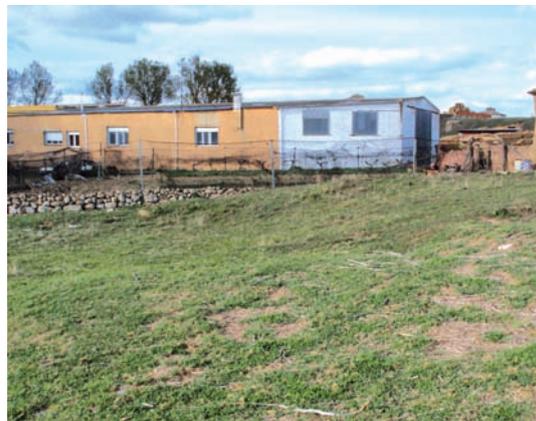
PALOMAR NÚMERO: 17 **TIPO DE PALOMAR: CUADRADO CON PATIO**

Coordenadas GPS:
ALT 789 | N 42° 15.597' | W 004° 20.674'
Estado de conservación: desaparecido

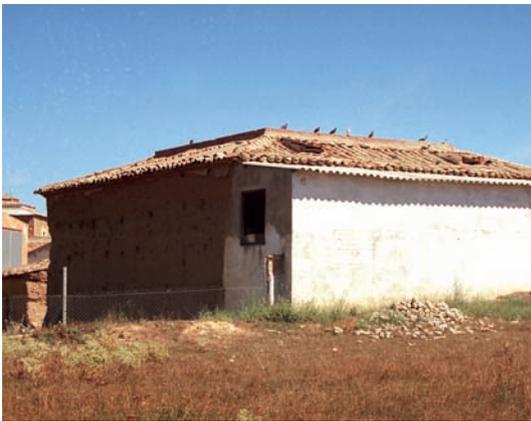
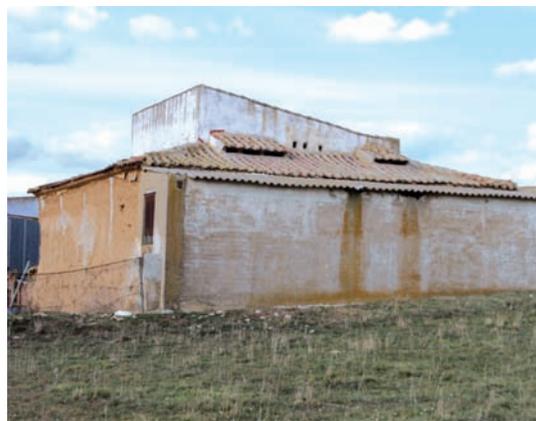
PALOMAR NÚMERO: 18 **TIPO DE PALOMAR: CUADRADO SIN PATIO**

Coordenadas GPS:
ALT 789 | N 42° 15.600' | W 004° 20.632'
Estado de conservación: bueno

Características significativas: el patio antiguo, fue sustituido por un tejado
Objeto de actuación por parte del programa: no

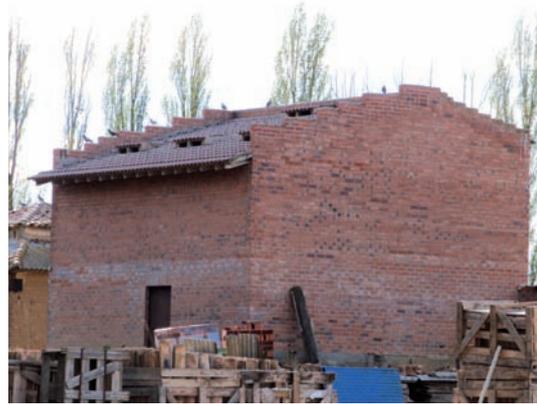
PALOMAR NÚMERO: 20

TIPO DE PALOMAR: CUADRADO SIN PATIO

Estado de conservación: bueno

Características significativas: está en la misma parcela en la que estaba el nº 4
