INVENTARIO DE PALOMARES EN
LA TIERRA DE CAMPOS PALENTINA

Edita y financia: Grupo ARADUEY-CAMPOS. Septiembre 2009

CONSIDERACIONES SOBRE ESTE INVENTARIO

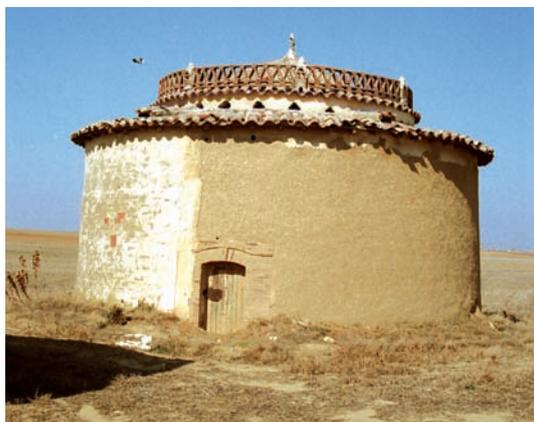
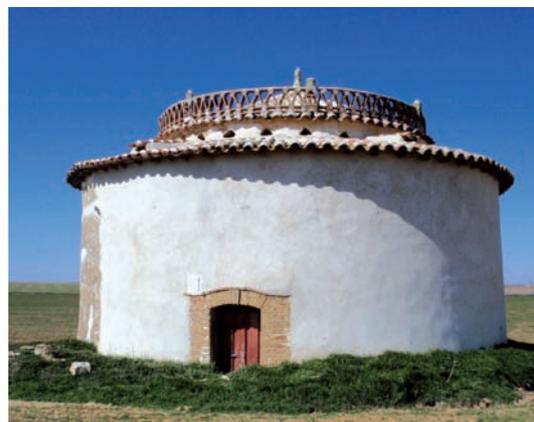
PALOMAR NÚMERO: 9 **TIPO DE PALOMAR: REDONDO SIN PATIO**

Coordenadas GPS:
 ALT 766 | N 42° 00.891' | W 004° 53.680'
 Estado de conservación: bueno

Características significativas: bonito conjunto cortaviento y pinaculos
 Objeto de actuación por parte del programa: si
 año: 2004

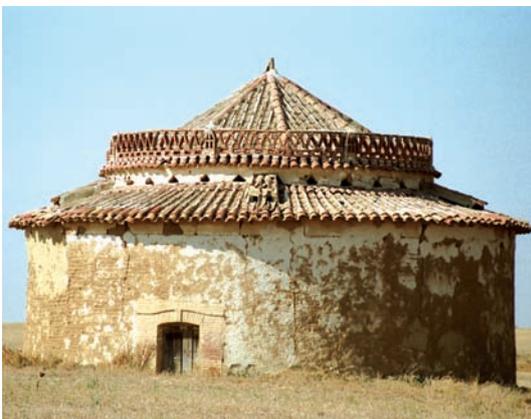
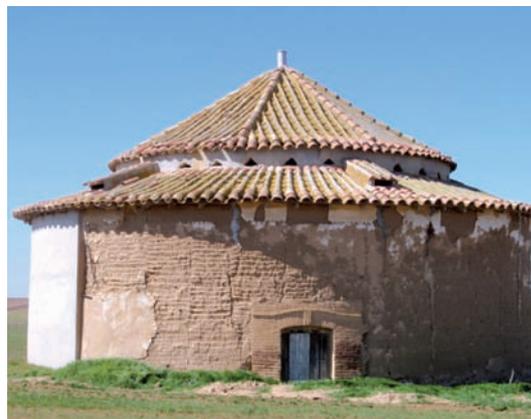
PALOMAR NÚMERO: 12 **TIPO DE PALOMAR: REDONDO SIN PATIO**

Coordenadas GPS:
 ALT 765 | N 42° 00.885' | W 004° 53.810'
 Estado de conservación: regular

Características significativas: en la última reparación ha desaparecido el cortavientos
 Objeto de actuación por parte del programa: no

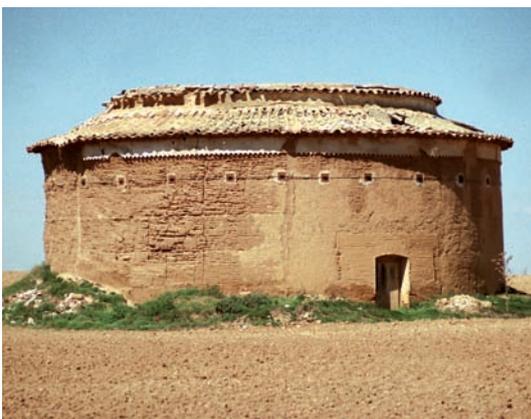
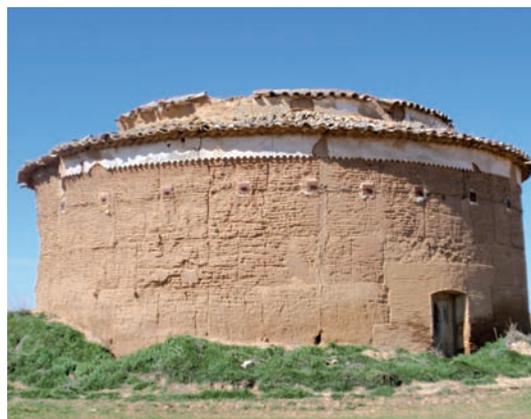
PALOMAR NÚMERO: 13 **TIPO DE PALOMAR: REDONDO CON PATIO**

Coordenadas GPS:
 ALT 759 | N 42° 00.853' | W 004° 53.741'
 Estado de conservación: ruina

Características significativas: aprobada actuación por el programa en 2006 no se llevó a cabo la obra
 Objeto de actuación por parte del programa: no

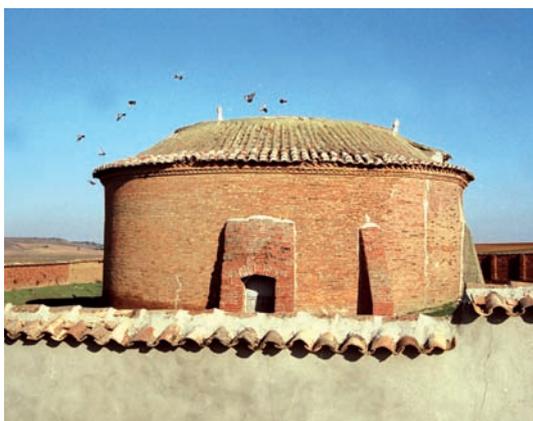
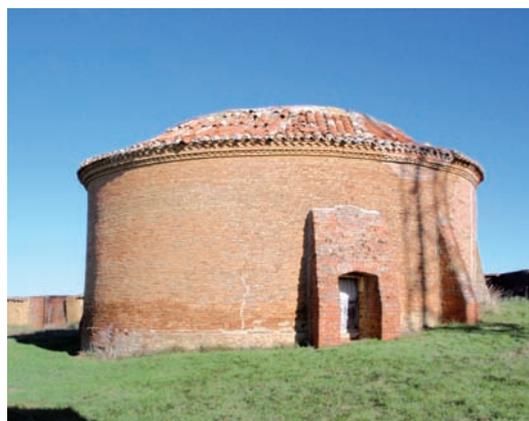
PALOMAR NÚMERO: 3

TIPO DE PALOMAR: REDONDO CON PATIO

Estado de conservación: regular

Características significativas: dentro de un recinto cercado

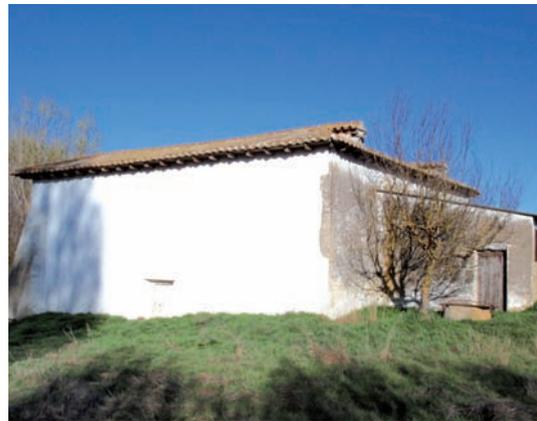
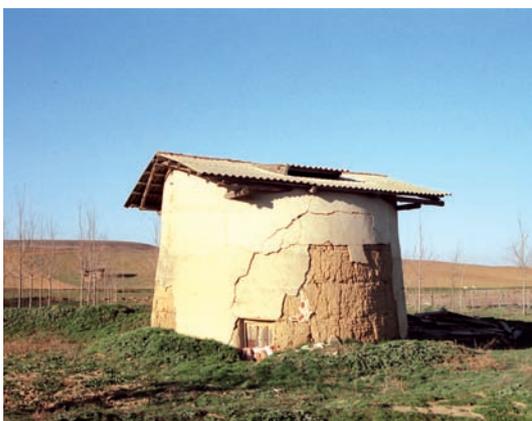
PALOMAR NÚMERO: 3 **TIPO DE PALOMAR: CUADRADO CON PATIO**

Coordenadas GPS:
 ALT 825 | N 42° 13.960' | W 004° 42.268'
 Estado de conservación: bueno

Características significativas: dentro de un recinto cerrado
 Objeto de actuación por parte del programa: no

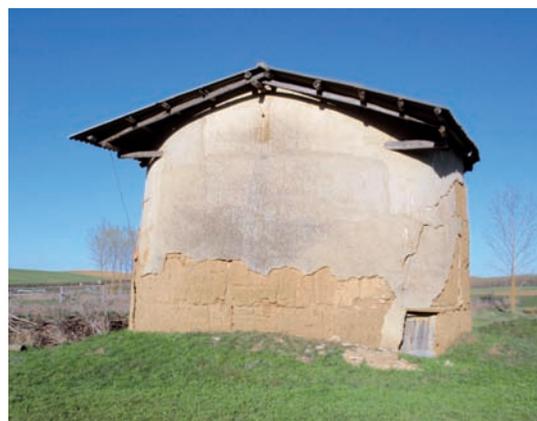
PALOMAR NÚMERO: 4 **TIPO DE PALOMAR: REDONDO SIN PATIO**

Coordenadas GPS:
 ALT 826 | N 42° 13.981' | W 004° 42.065'
 Estado de conservación: malo

Características significativas: curiosa mezcla de construcción redonda y tejado cuadrado
 Objeto de actuación por parte del programa: no

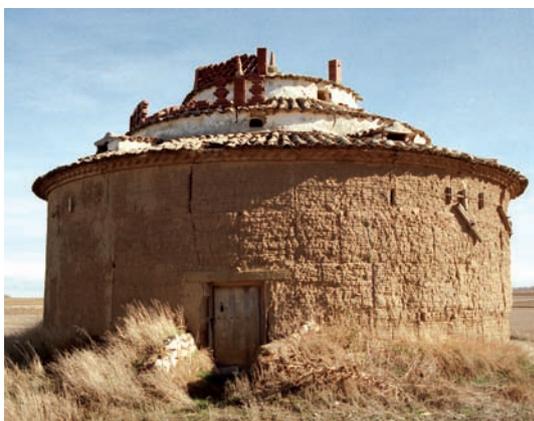
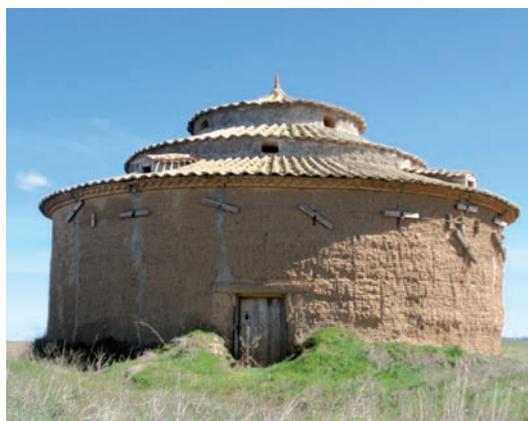
PALOMAR NÚMERO: 3

TIPO DE PALOMAR: REDONDO SIN PATIO

Características significativas: curiosidad en la sujeción del muro exterior, mediante madera y alambre, al muro interior

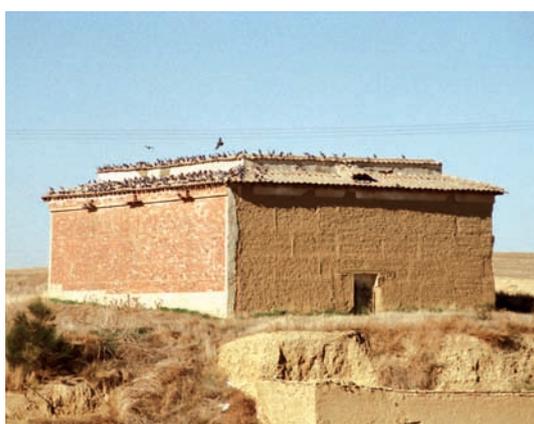
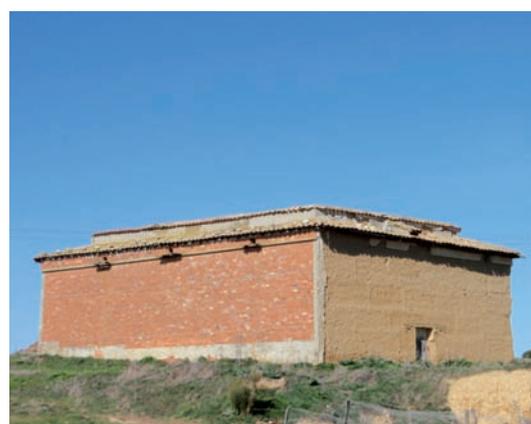
PALOMAR NÚMERO: 1

TIPO DE PALOMAR: CUADRADO CON PATIO

Características significativas: llama la atención su gran tamaño

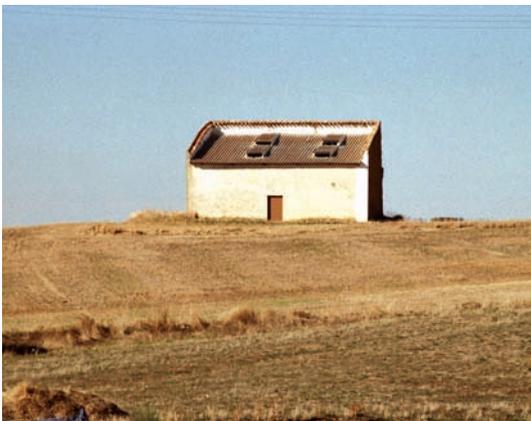
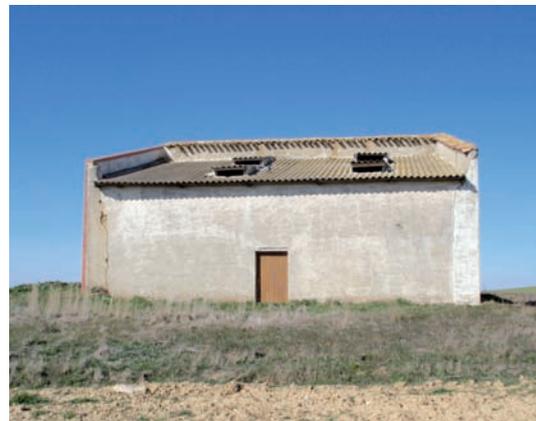
PALOMAR NÚMERO: 2 **TIPO DE PALOMAR: CUADRADO SIN PATIO**

Coordenadas GPS:
 ALT 759 | N 42° 02.124' | W 004° 49.497'
 Estado de conservación: regular

Características significativas: se ha sustituido el tejado de teja por uralita
 Objeto de actuación por parte del programa: no

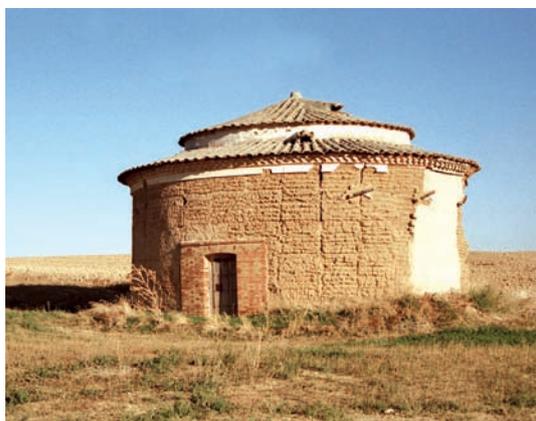
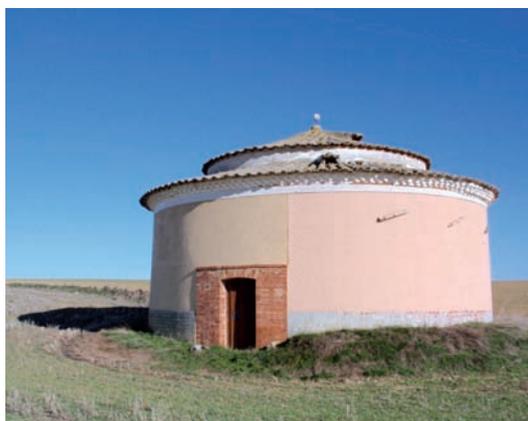
PALOMAR NÚMERO: 12

TIPO DE PALOMAR: REDONDO SIN PATIO

Características significativas: armonica mezcla de colores en la rehabilitacion

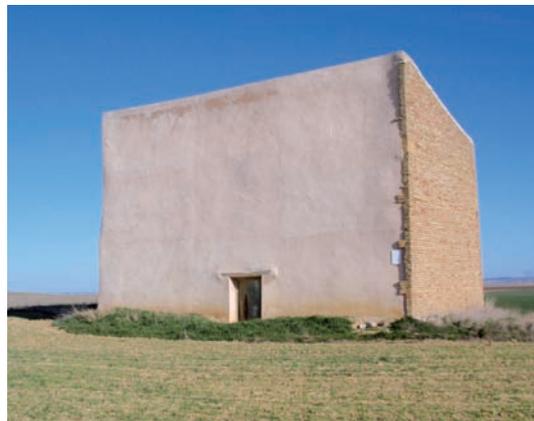
PALOMAR NÚMERO: 14 **TIPO DE PALOMAR: CUADRADO SIN PATIO**

Coordenadas GPS:
ALT 761 | N 42° 01.541' | W 004° 48.975'
Estado de conservación: bueno

Características significativas: ninguna en particular
Objeto de actuación por parte del programa: si
año: 2006

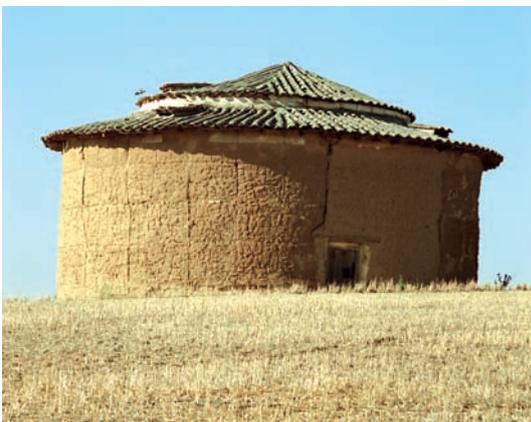
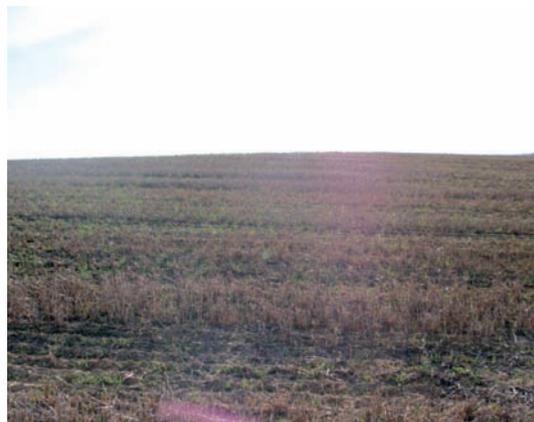
PALOMAR NÚMERO: 15 **TIPO DE PALOMAR: REDONDO SIN PATIO**

Coordenadas GPS:
ALT 767 | N 42° 01.653' | W 004° 49.056'
Estado de conservación: desaparecido

Características significativas: ninguna en particular
Objeto de actuación por parte del programa: no

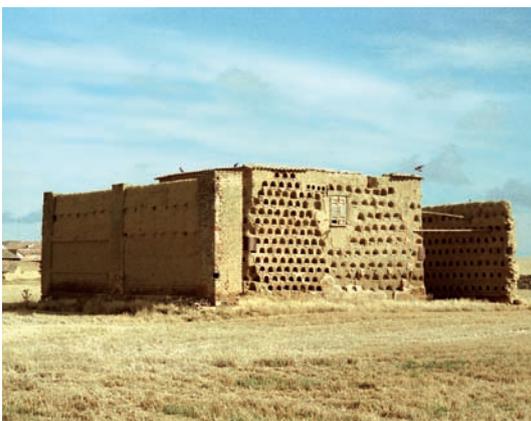
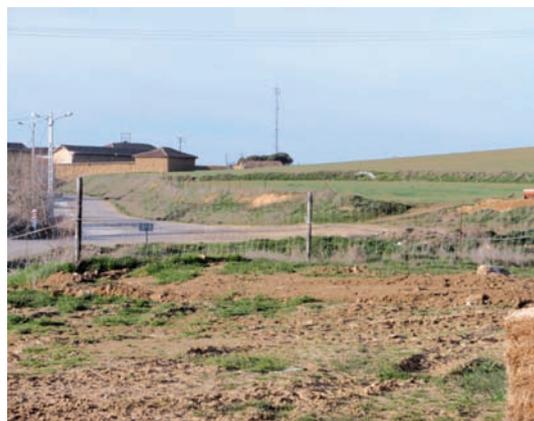
PALOMAR NÚMERO: 16 **TIPO DE PALOMAR: CUADRADO CON PATIO**

Coordenadas GPS:
ALT 755 | N 42° 01.713' | W 004° 49.233'
Estado de conservación: desaparecido

Características significativas: ninguna en particular
Objeto de actuación por parte del programa: no

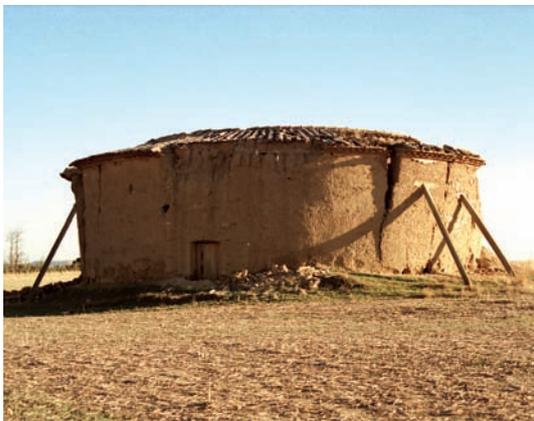
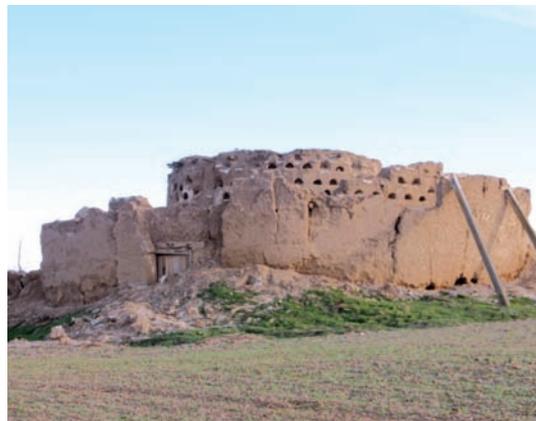
PALOMAR NÚMERO: 17

TIPO DE PALOMAR: REDONDO CON PATIO

Estado de conservación: restos

Características significativas: ninguna en particular

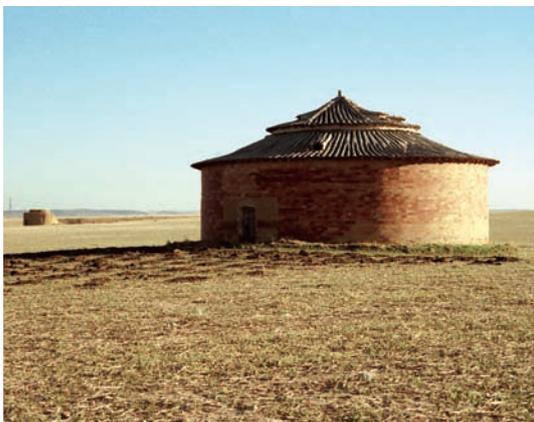
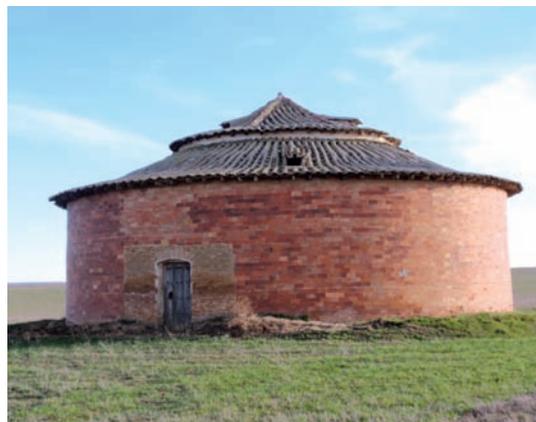
PALOMAR NÚMERO: 18

TIPO DE PALOMAR: REDONDO SIN PATIO

Estado de conservación: regular

Características significativas: ninguna en particular

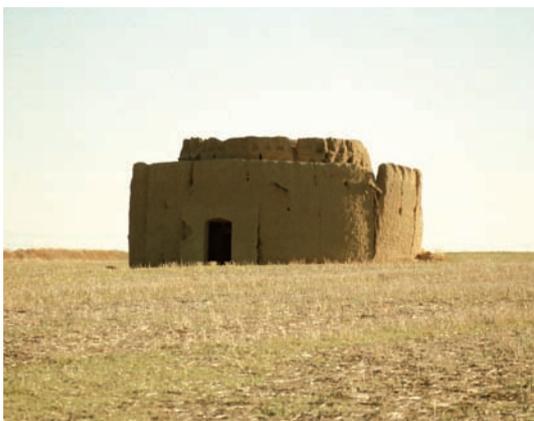
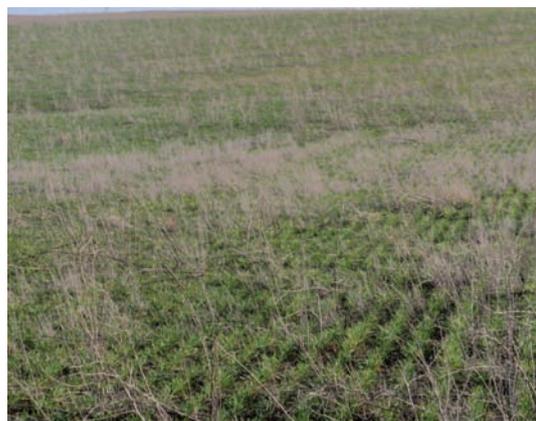
PALOMAR NÚMERO: 19

TIPO DE PALOMAR: REDONDO CON PATIO

Estado de conservación: desaparecido

Características significativas: ninguna en particular

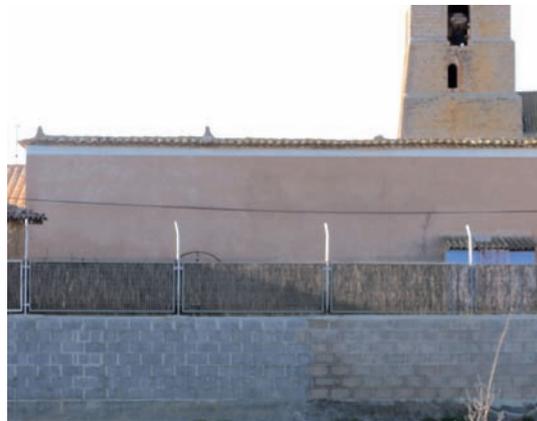
PALOMAR NÚMERO: 20

TIPO DE PALOMAR: CUADRADO SIN PATIO

Estado de conservación: bueno

Características significativas: dentro de un recinto cerrado

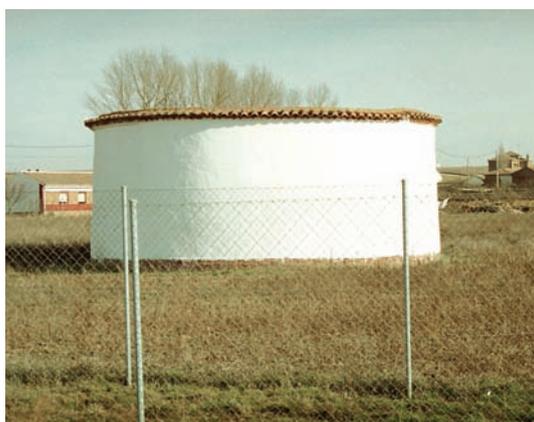
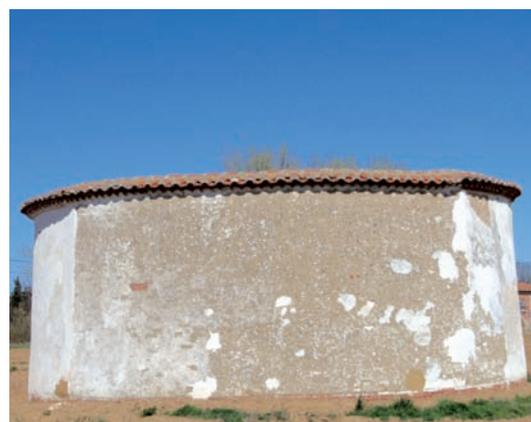
PALOMAR NÚMERO: 1

TIPO DE PALOMAR: REDONDO CON PATIO

Estado de conservación: bueno

Características significativas: ninguna en particular

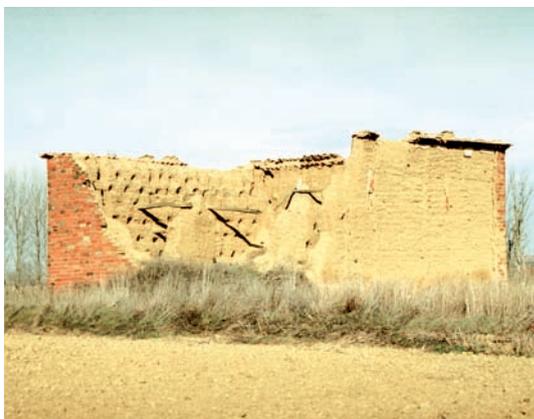
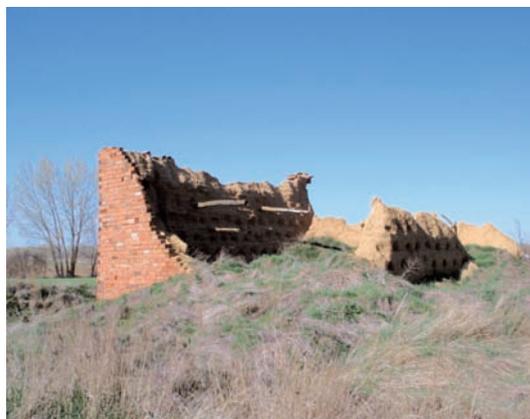
PALOMAR NÚMERO: 2 TIPO DE PALOMAR: CUADRADO CON PATIO

Estado de conservación: restos

Características significativas: ninguna en particular

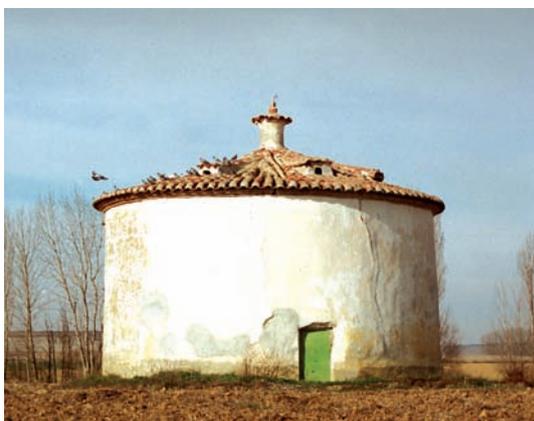
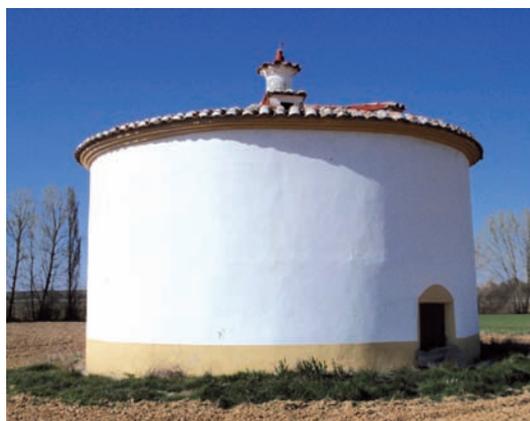
PALOMAR NÚMERO: 3 TIPO DE PALOMAR: REDONDO SIN PATIO

Estado de conservación: bueno

Características significativas: llamativo pináculo central

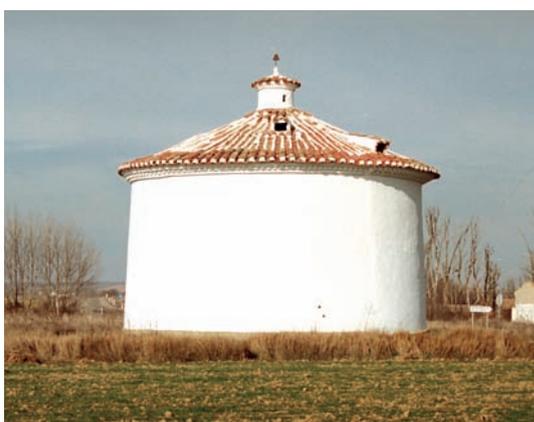
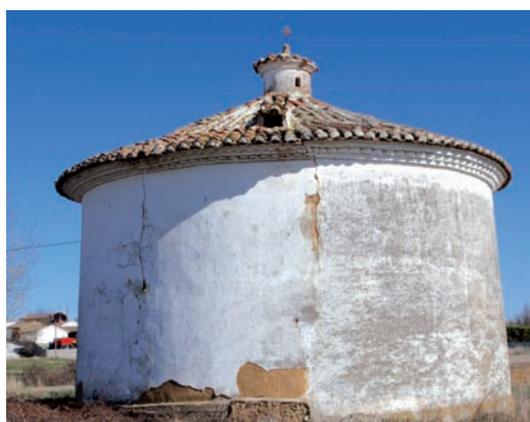
PALOMAR NÚMERO: 4 TIPO DE PALOMAR: REDONDO SIN PATIO

Estado de conservación: regular

Características significativas: llamativo pináculo central

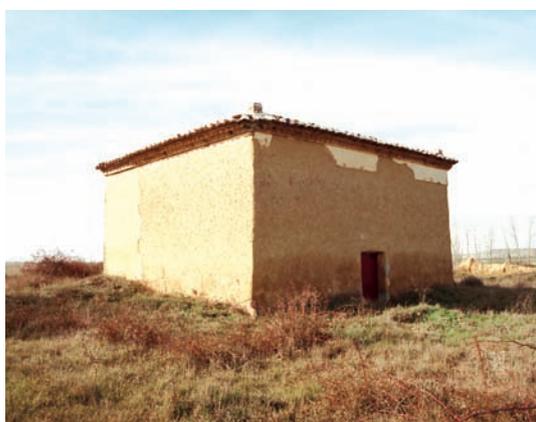
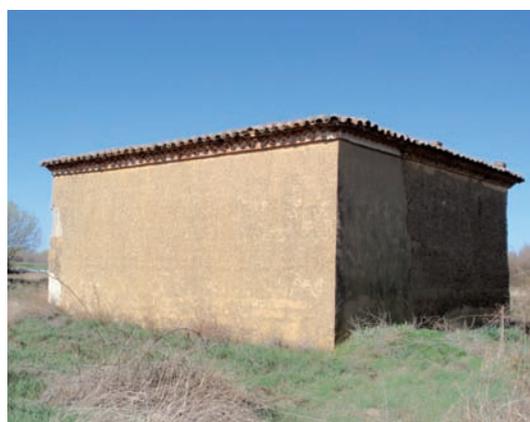
PALOMAR NÚMERO: 5

TIPO DE PALOMAR: CUADRADO CON PATIO

Estado de conservación: regular

Características significativas: ninguna en particular

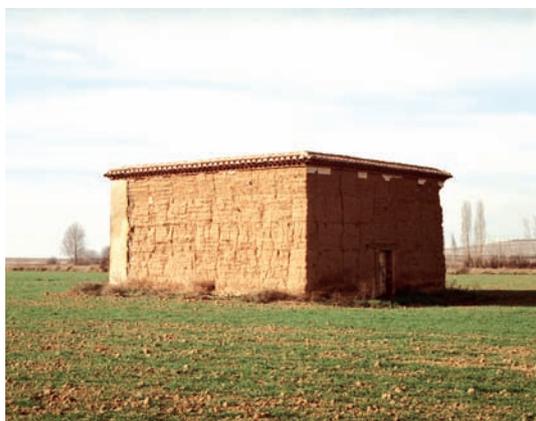
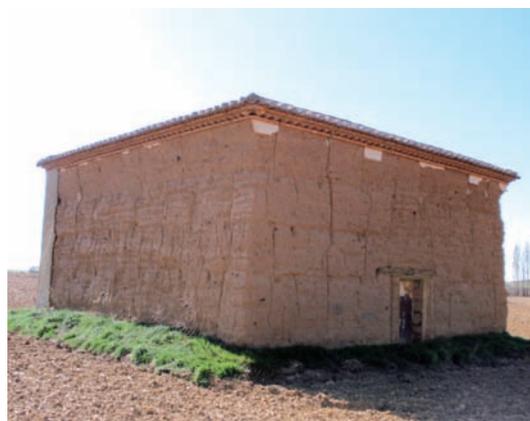
PALOMAR NÚMERO: 6

TIPO DE PALOMAR: CUADRADO CON PATIO

Estado de conservación: regular

Características significativas: ninguna en particular

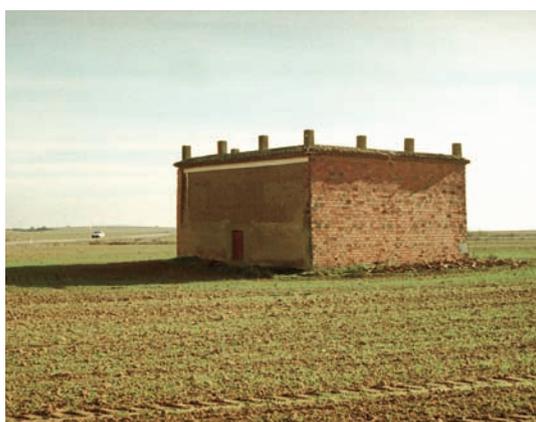
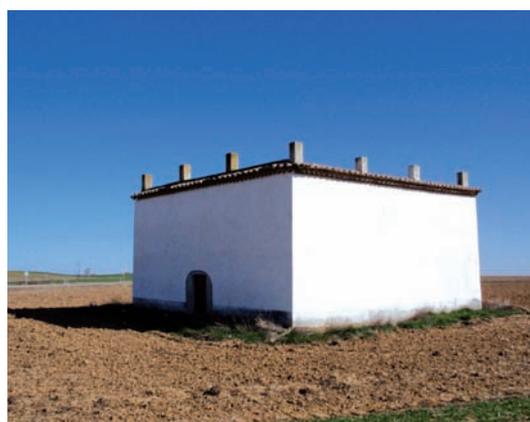
PALOMAR NÚMERO: 7

TIPO DE PALOMAR: CUADRADO CON PATIO

Estado de conservación: bueno

Características significativas: ninguna en particular

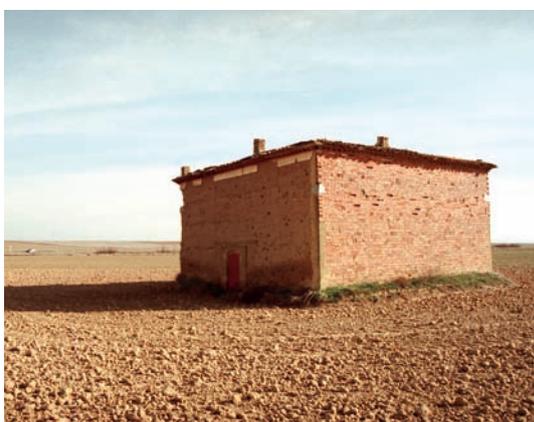
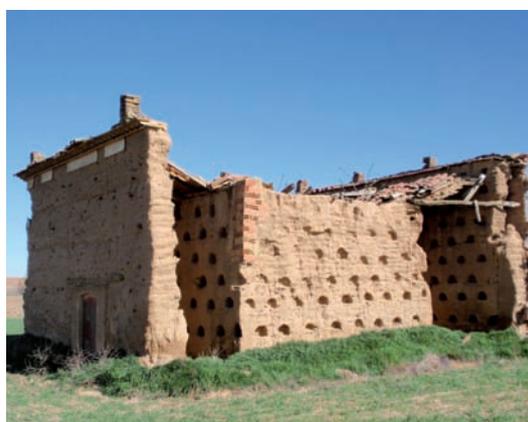
PALOMAR NÚMERO: 8 TIPO DE PALOMAR: CUADRADO CON PATIO

Estado de conservación: ruinas

Características significativas: ninguna en particular

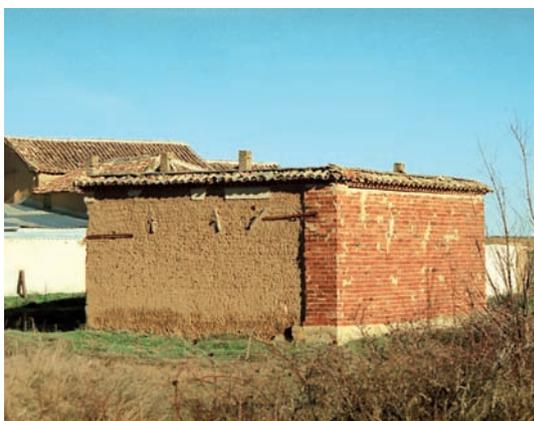
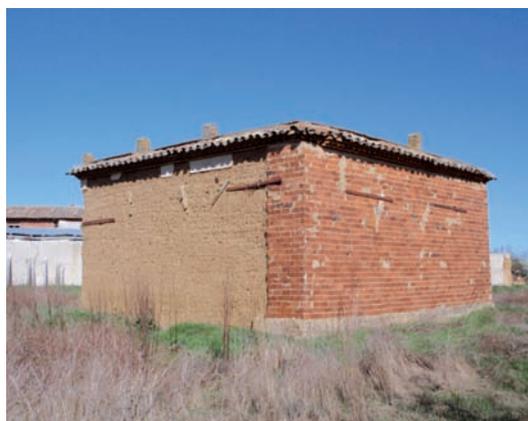
PALOMAR NÚMERO: 9 TIPO DE PALOMAR: CUADRADO CON PATIO

Estado de conservación: bueno

Características significativas: ninguna en particular

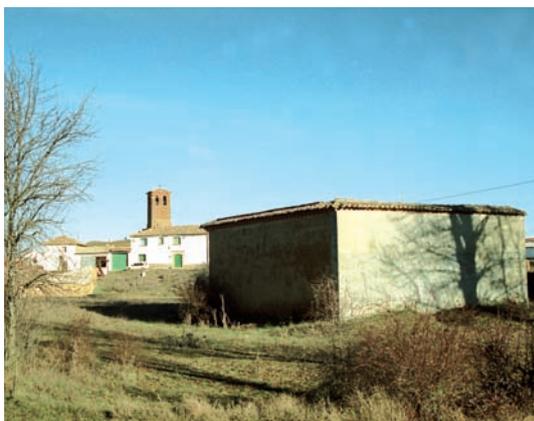
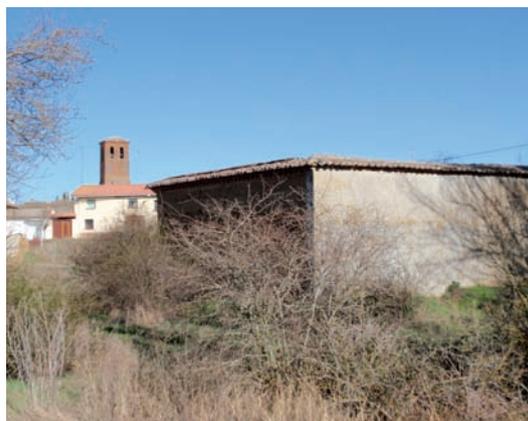
PALOMAR NÚMERO: 10 TIPO DE PALOMAR: CUADRADO CON PATIO

Estado de conservación: regular

Características significativas: ninguna en particular

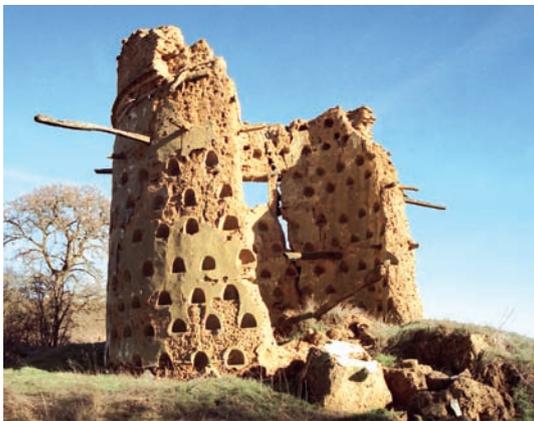
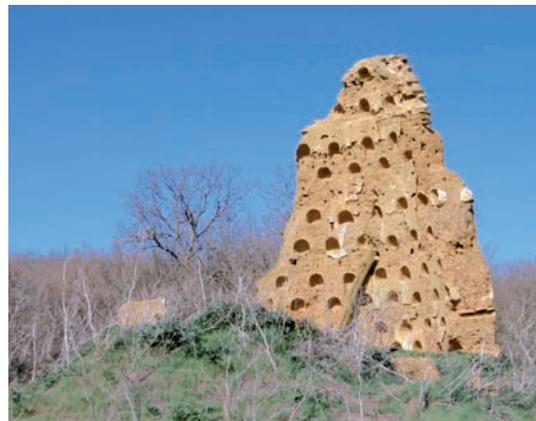
PALOMAR NÚMERO: 11

TIPO DE PALOMAR: REDONDO SIN PATIO

Estado de conservación: restos

Características significativas: ninguna en particular

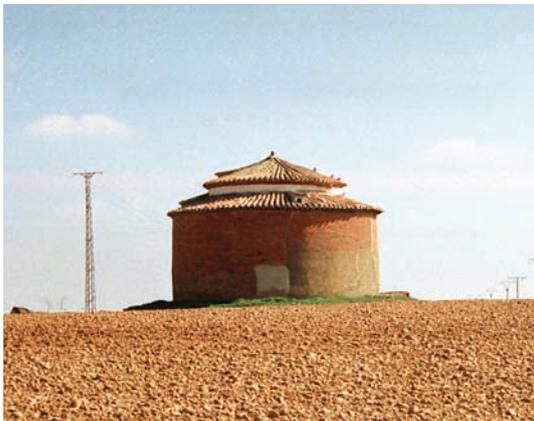
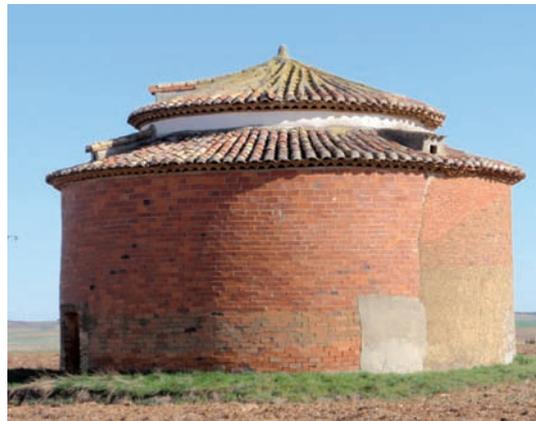
PALOMAR NÚMERO: 12

TIPO DE PALOMAR: REDONDO SIN PATIO

Estado de conservación: bueno

Características significativas: ninguna en particular

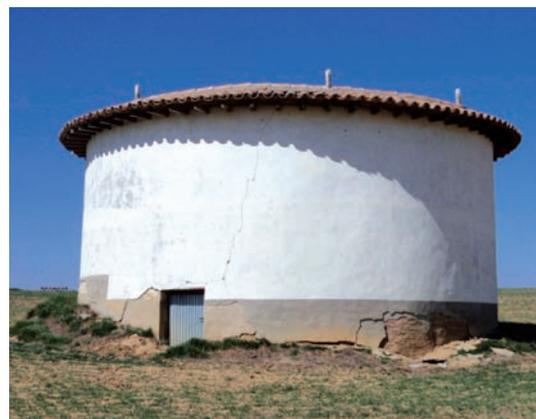
PALOMAR NÚMERO: 1

TIPO DE PALOMAR: REDONDO CON PATIO

Estado de conservación: bueno

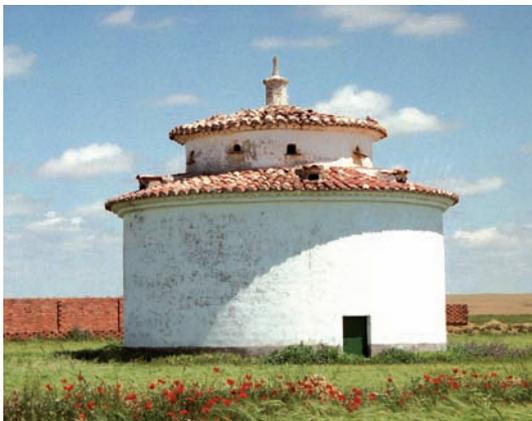
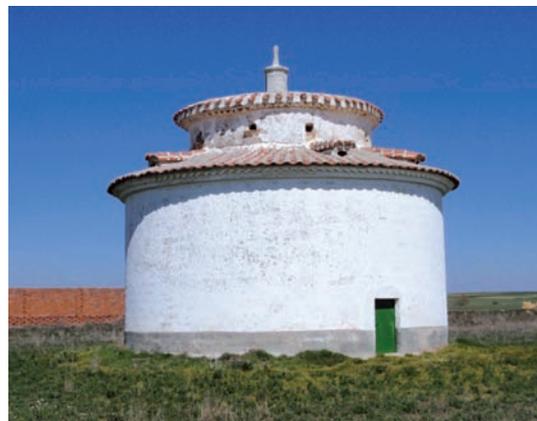
PALOMAR NÚMERO: 2 **TIPO DE PALOMAR: REDONDO SIN PATIO**

Coordenadas GPS:
ALT 790 | N 42° 13.445' | W 004° 52.015'
Estado de conservación: bueno

Características significativas: destaca el pináculo central
Objeto de actuación por parte del programa: si
año: 2006

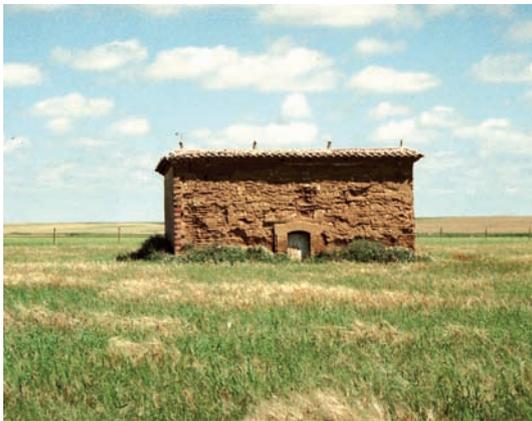
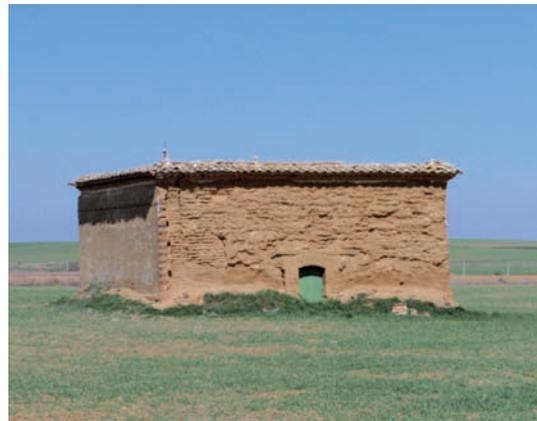
PALOMAR NÚMERO: 3 **TIPO DE PALOMAR: CUADRADO CON PATIO**

Coordenadas GPS:
ALT 788 | N 42° 13.327' | W 004° 51.918'
Estado de conservación: malo

Características significativas: dentro de un recinto cercado
Objeto de actuación por parte del programa: no

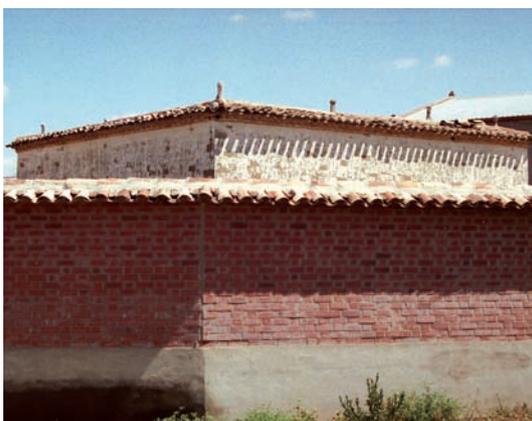
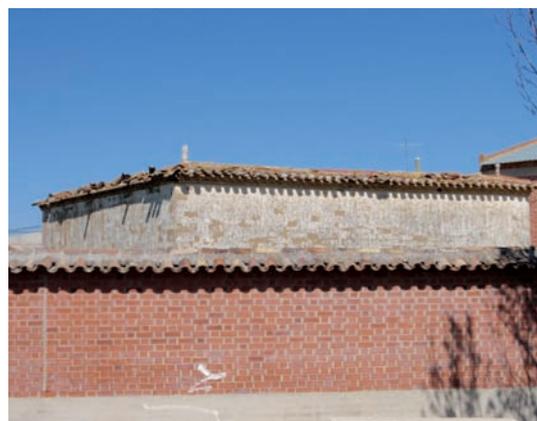
PALOMAR NÚMERO: 4 **TIPO DE PALOMAR: CUADRADO CON PATIO**

Coordenadas GPS:
ALT 786 | N 42° 13.121' | W 004° 51.589'
Estado de conservación: ruina

Características significativas: dentro de un recinto cerrado
Objeto de actuación por parte del programa: no

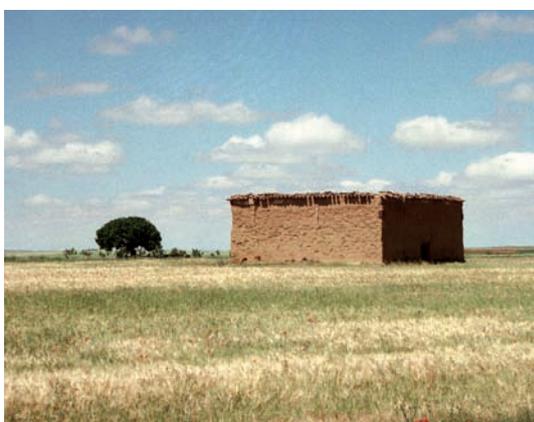
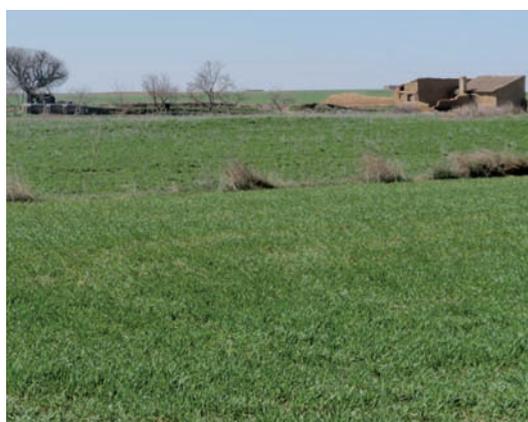
PALOMAR NÚMERO: 5

TIPO DE PALOMAR: CUADRADO CON PATIO

Estado de conservación: desaparecido

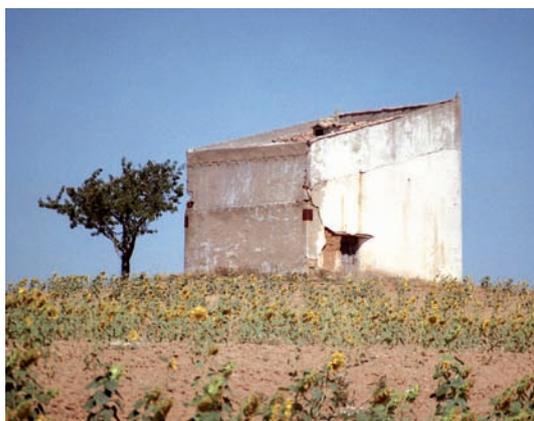
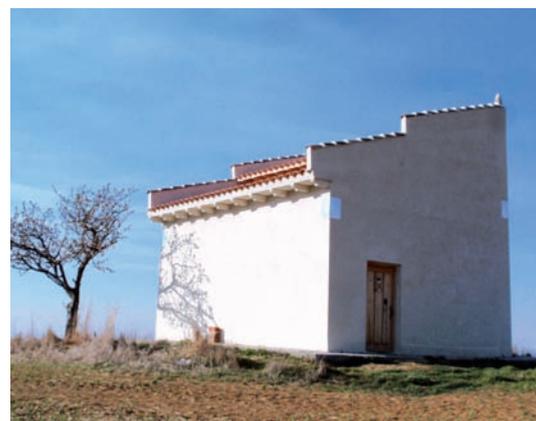
PALOMAR NÚMERO: 1

TIPO DE PALOMAR: CUADRADO SIN PATIO

Estado de conservación: bueno

Objeto de actuación por parte del programa: si
año: 2006

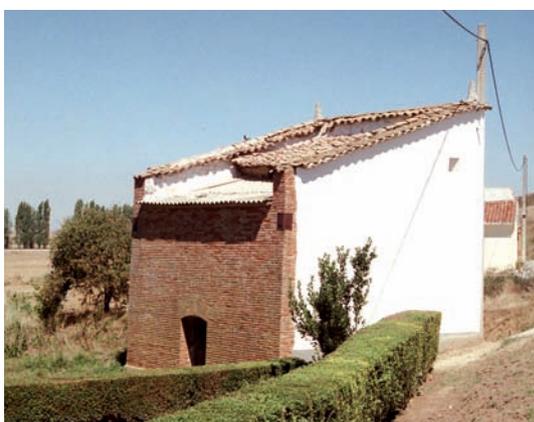
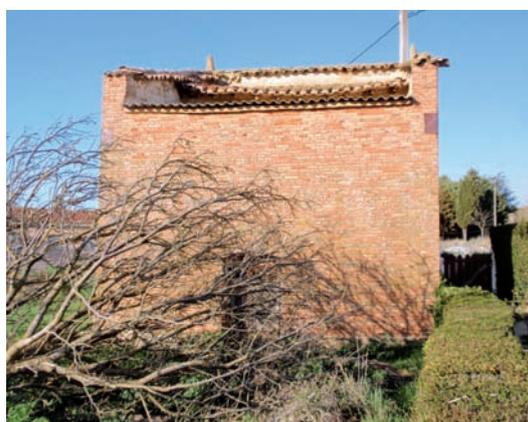
PALOMAR NÚMERO: 2 TIPO DE PALOMAR: CUADRADO SIN PATIO

Estado de conservación: bueno

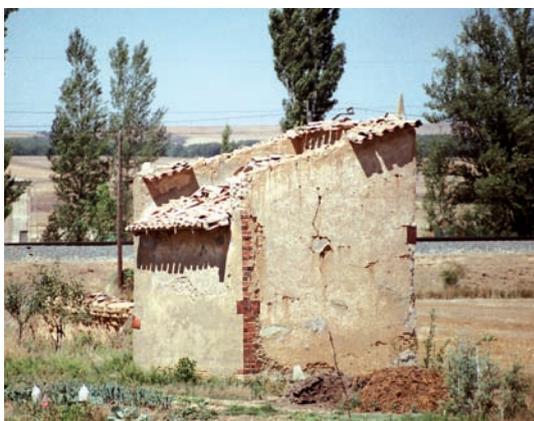
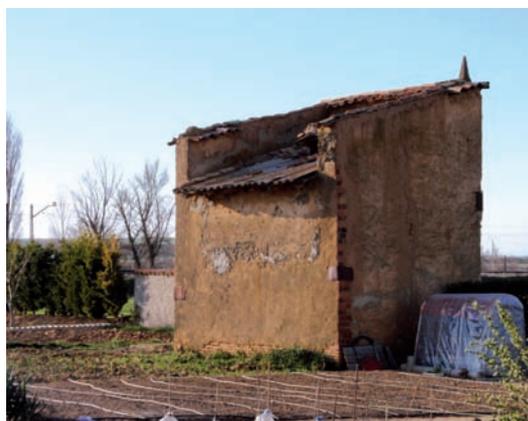
PALOMAR NÚMERO: 3 TIPO DE PALOMAR: CUADRADO SIN PATIO

Estado de conservación: malo

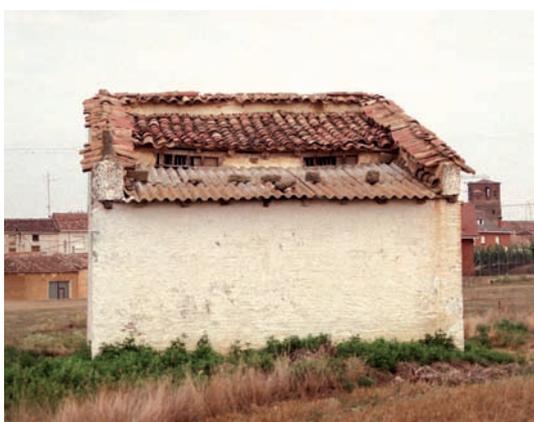
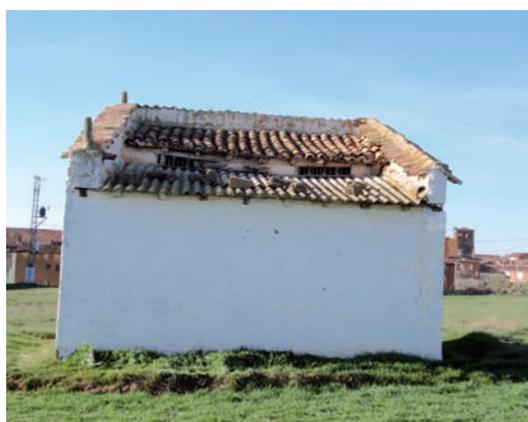
PALOMAR NÚMERO: 4 TIPO DE PALOMAR: CUADRADO SIN PATIO

Estado de conservación: bueno

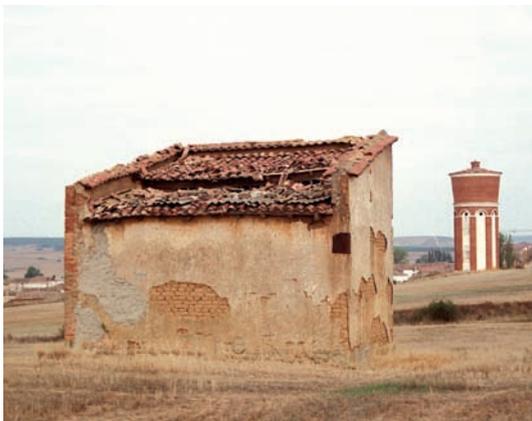
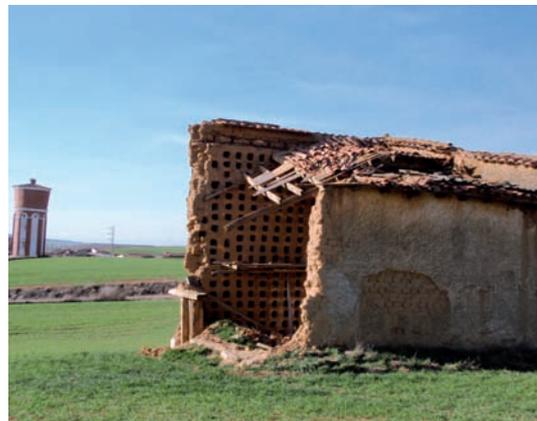
PALOMAR NÚMERO: 5

TIPO DE PALOMAR: CUADRADO SIN PATIO

Estado de conservación: restos

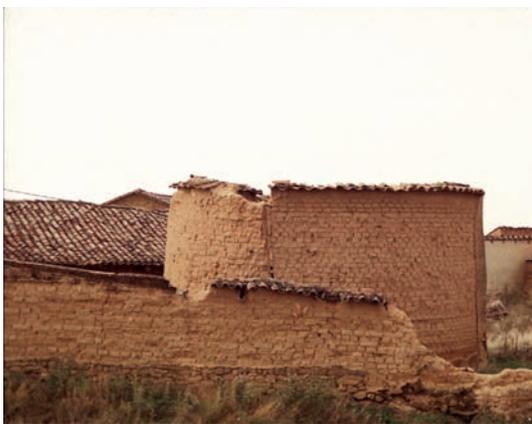
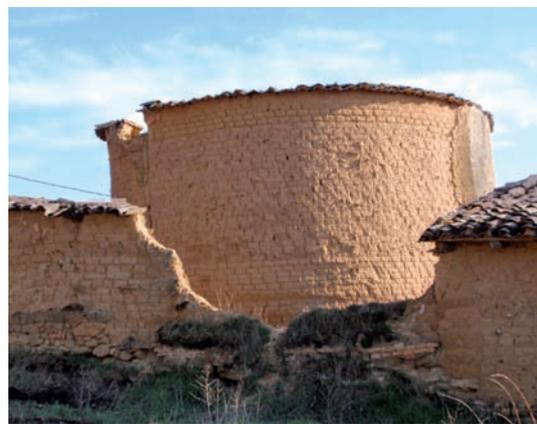
PALOMAR NÚMERO: 6

TIPO DE PALOMAR: REDONDO CON PATIO

Estado de conservación: ruinas

Características significativas: dentro de un recinto cerrado

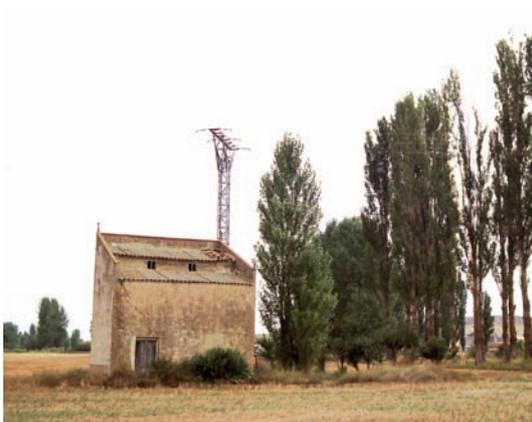
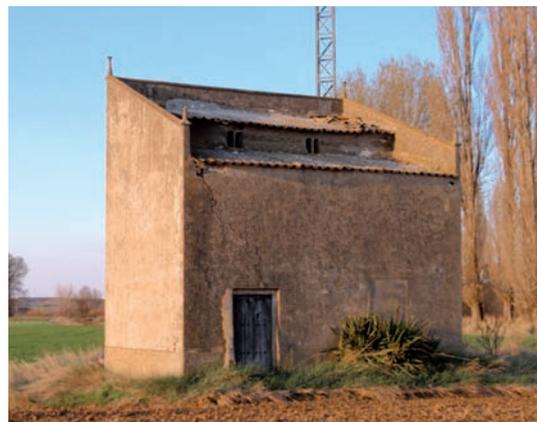
PALOMAR NÚMERO: 7

TIPO DE PALOMAR: CUADRADO SIN PATIO

Estado de conservación: regular

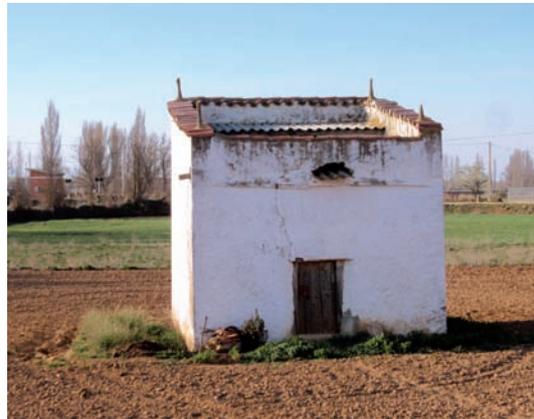
PALOMAR NÚMERO: 8 **TIPO DE PALOMAR: CUADRADO SIN PATIO**

Estado de conservación: regular

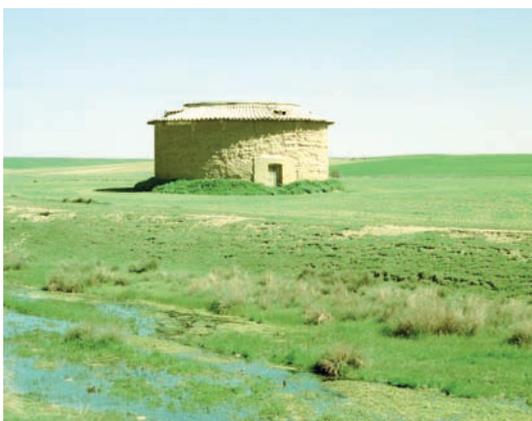
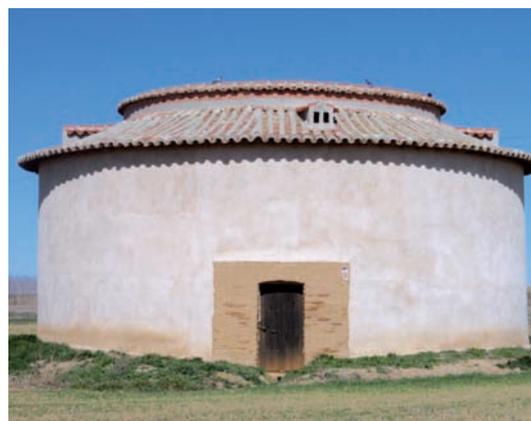
PALOMAR NÚMERO: 1

TIPO DE PALOMAR: REDONDO CON PATIO

Estado de conservación: bueno

Objeto de actuación por parte del programa: si

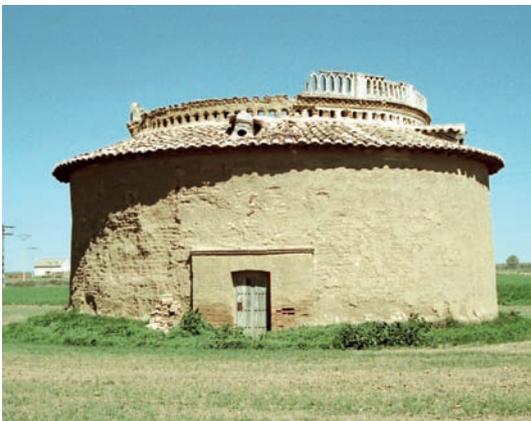
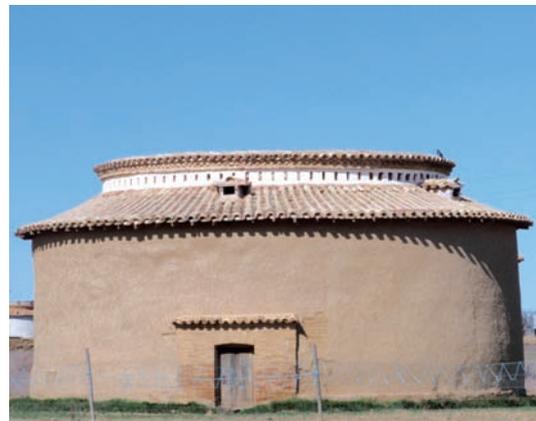
PALOMAR NÚMERO: 2 TIPO DE PALOMAR: REDONDO CON PATIO

Estado de conservación: bueno

Características significativas: llamativo cortavientos

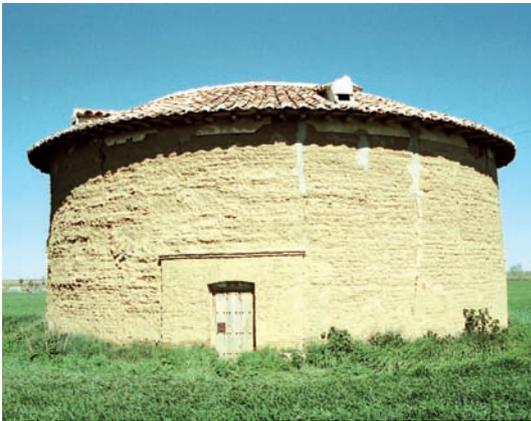
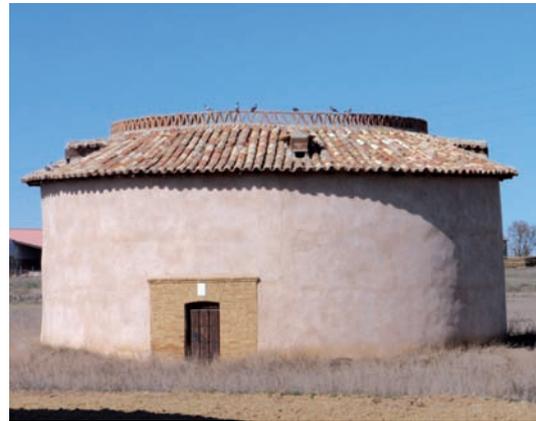
PALOMAR NÚMERO: 3 TIPO DE PALOMAR: REDONDO CON PATIO

Estado de conservación: bueno

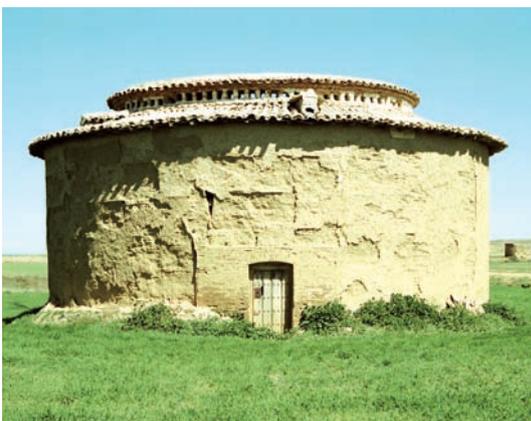
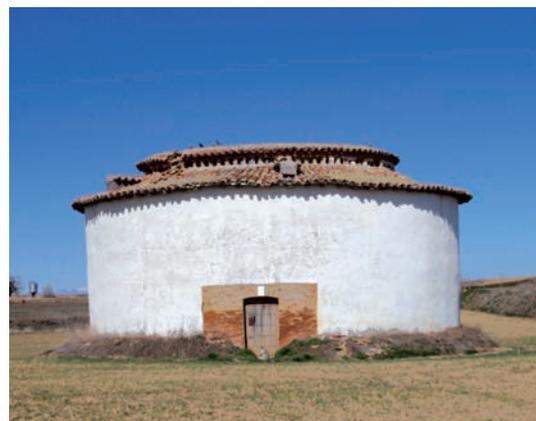
PALOMAR NÚMERO: 4 TIPO DE PALOMAR: REDONDO CON PATIO

Estado de conservación: bueno

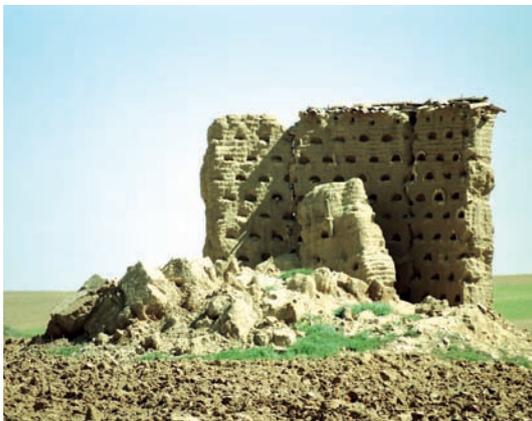
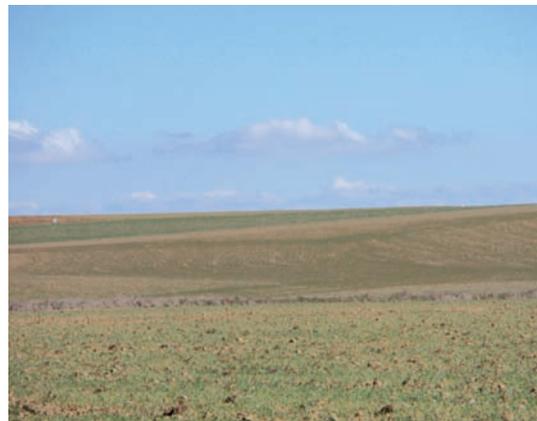
PALOMAR NÚMERO: 5 **TIPO DE PALOMAR: CUADRADO**

Coordenadas GPS:
ALT 771 | N 42° 08.689' | W 004° 50.089'
Estado de conservación: desaparecido

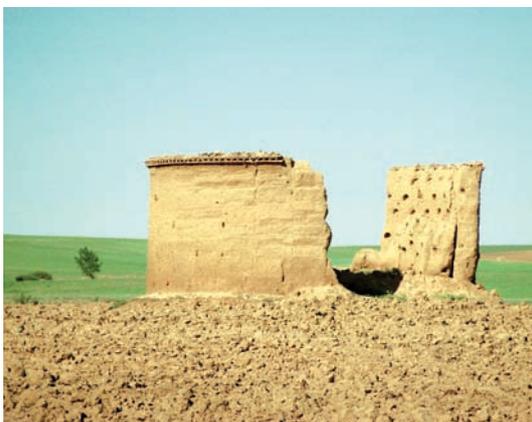
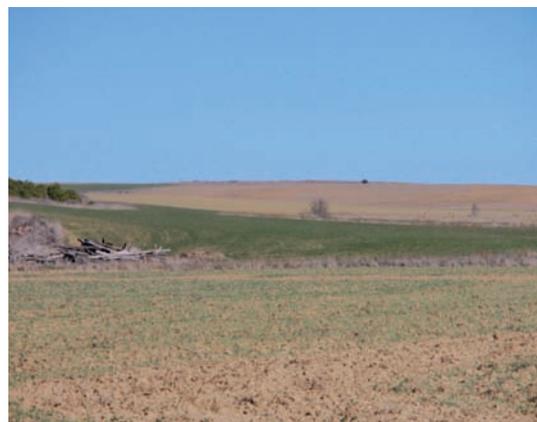
PALOMAR NÚMERO: 6 **TIPO DE PALOMAR: REDONDO**

Coordenadas GPS:
ALT 770 | N 42° 08.696' | W 004° 50.070'
Estado de conservación: desaparecido

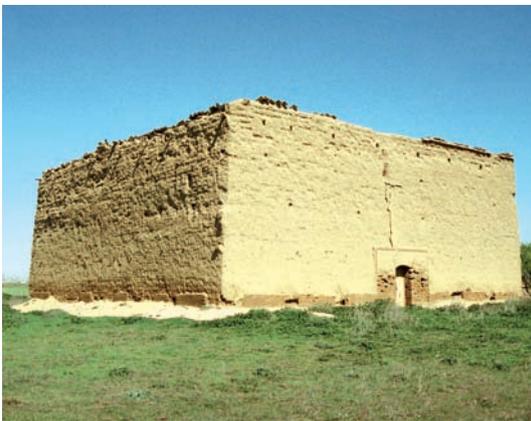
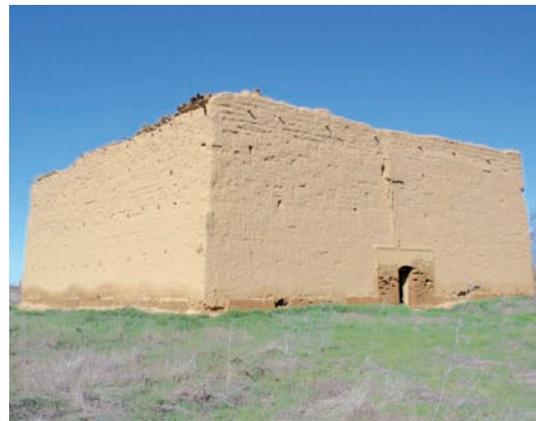
PALOMAR NÚMERO: 8 TIPO DE PALOMAR: CUADRADO CON PATIO

Características significativas: llama la atención su gran tamaño
 Objeto de actuación por parte del programa: no
