INVENTARIO DE PALOMARES EN
LA TIERRA DE CAMPOS PALENTINA

Edita y financia: Grupo ARADUEY-CAMPOS. Septiembre 2009

CONSIDERACIONES SOBRE ESTE INVENTARIO

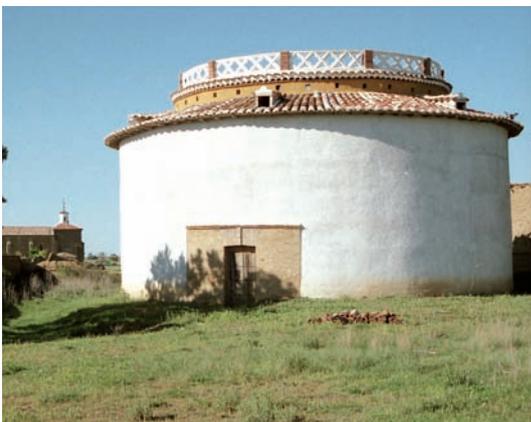
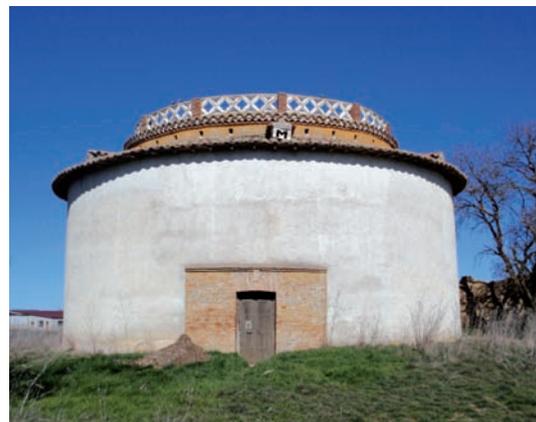
PALOMAR NÚMERO: 9 TIPO DE PALOMAR: REDONDO CON PATIO

Características significativas: llama la atención su gran tamaño y el cortavientos
 Objeto de actuación por parte del programa: no

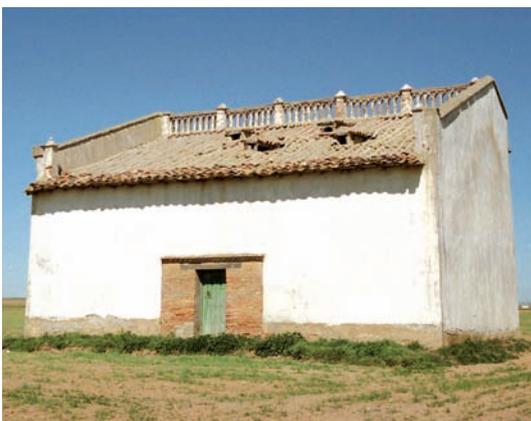
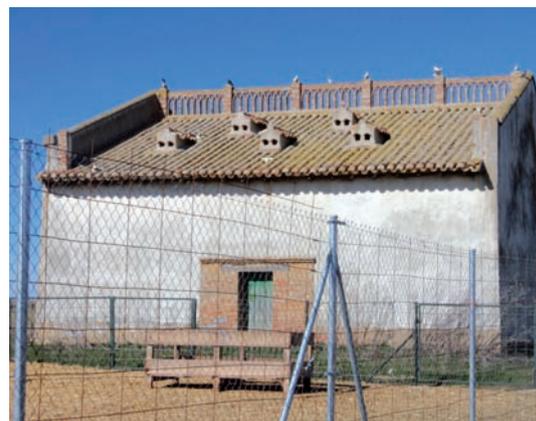
PALOMAR NÚMERO: 10 TIPO DE PALOMAR: CUADRADO SIN PATIO

Características significativas: llama la atención su cortavientos
 Objeto de actuación por parte del programa: no

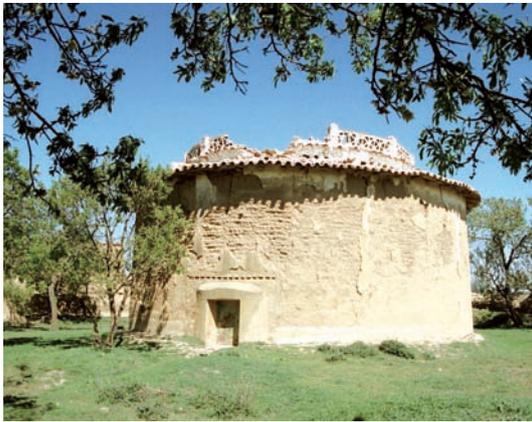
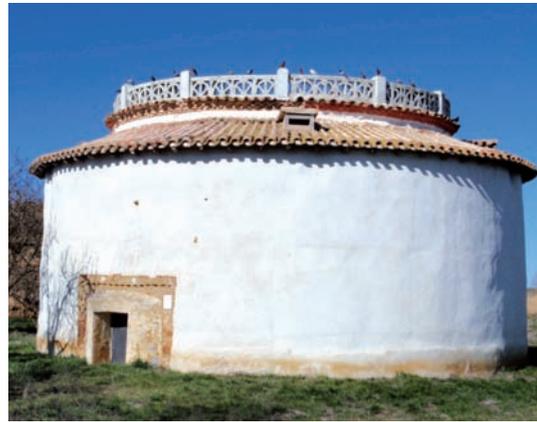
PALOMAR NÚMERO: 11

TIPO DE PALOMAR: REDONDO CON PATIO

Características significativas: llama la atención su cortavientos. La imagen de este palomar se utilizó en la edición de un sello de correos.

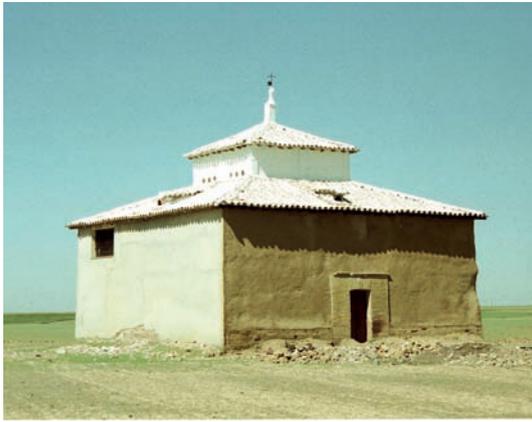
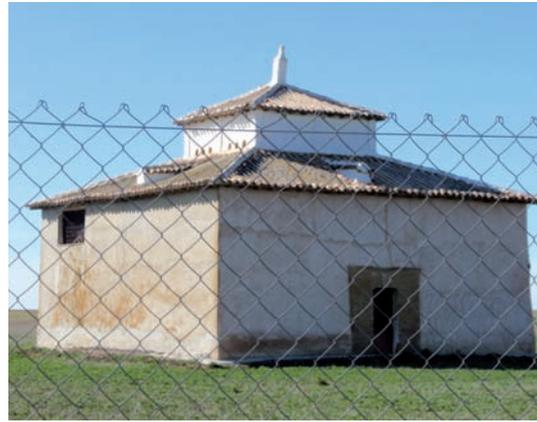
PALOMAR NÚMERO: 12

TIPO DE PALOMAR: CUADRADO SIN PATIO

Características significativas: llama la atención su pináculo central

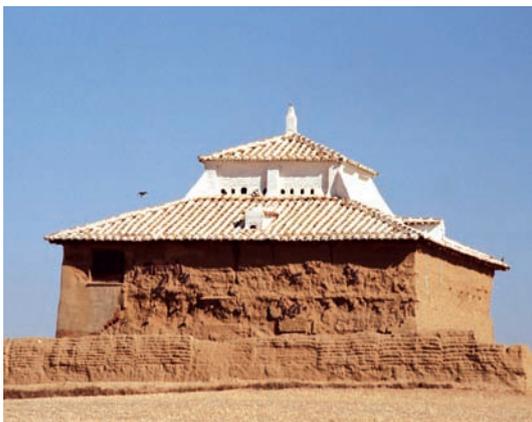
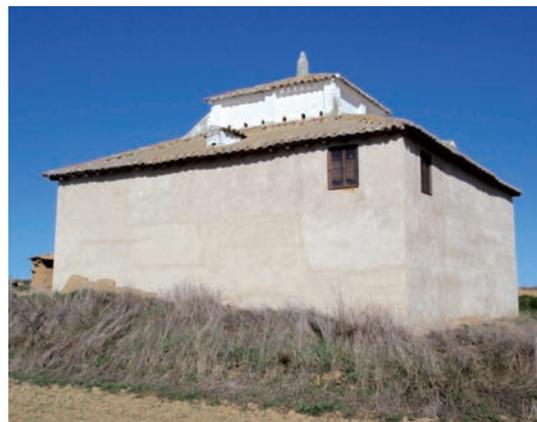
PALOMAR NÚMERO: 13

TIPO DE PALOMAR: CUADRADO SIN PATIO

Características significativas: llama la atención su pináculo central

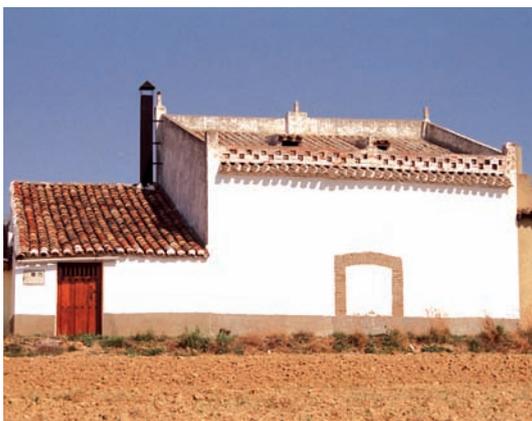
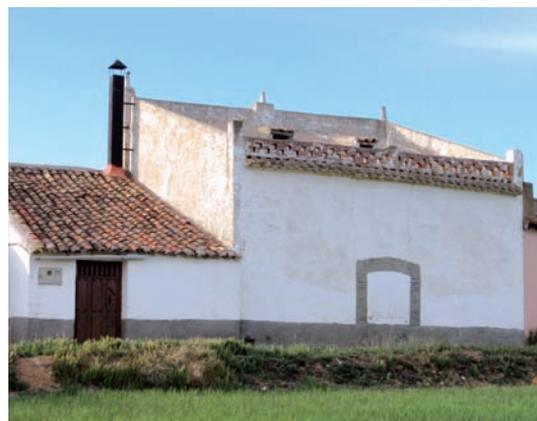
PALOMAR NÚMERO: 7 **TIPO DE PALOMAR: CUADRADO SIN PATIO**

Características significativas: adosado a merenderos y bodegas
 Objeto de actuación por parte del programa: no

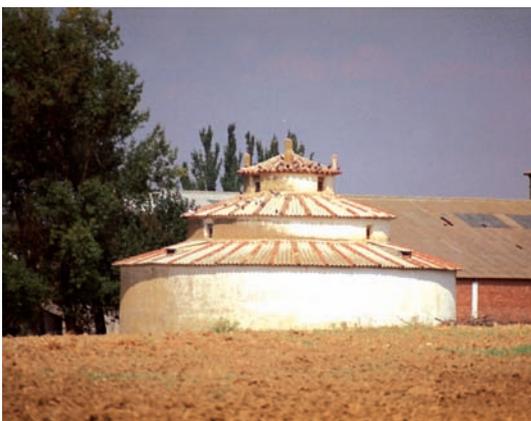
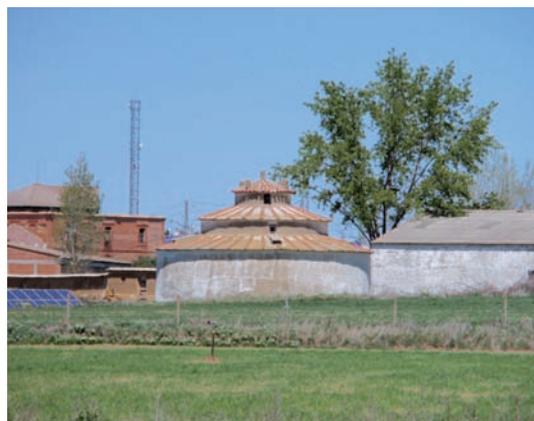
PALOMAR NÚMERO: 10 TIPO DE PALOMAR: REDONDO SIN PATIO

Características significativas: tres alturas de tejados
Objeto de actuación por parte del programa: no

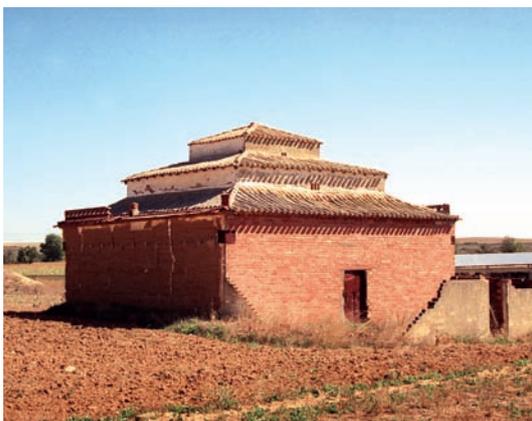
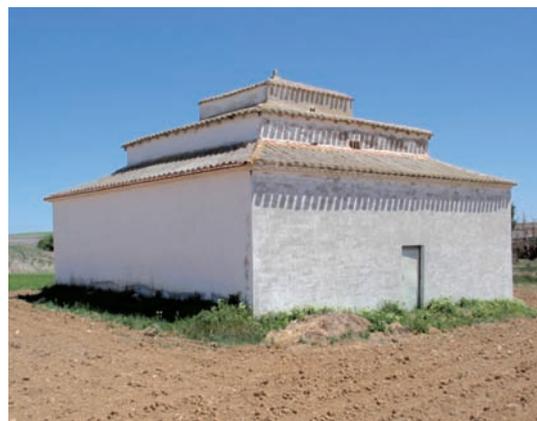
PALOMAR NÚMERO: 13

TIPO DE PALOMAR: CUADRADO SIN PATIO

Estado de conservación: bueno

Características significativas: tres alturas de tejado

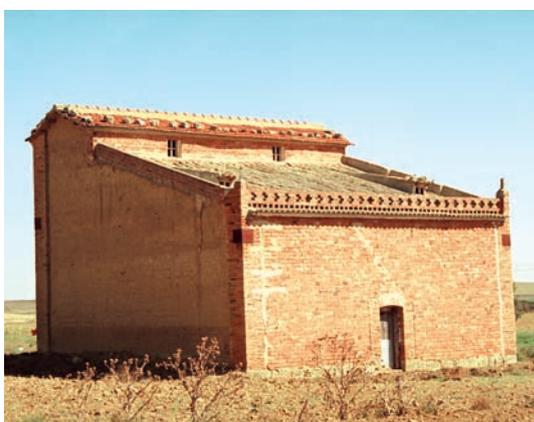
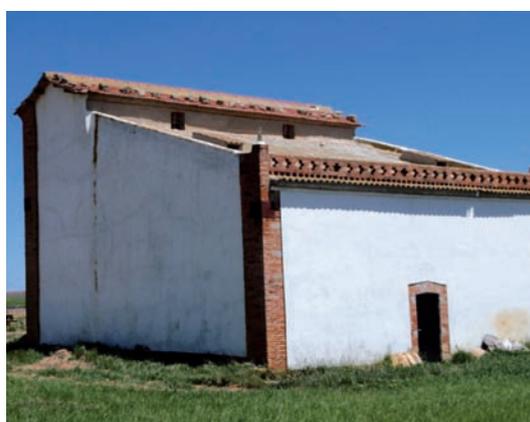
PALOMAR NÚMERO: 14 TIPO DE PALOMAR: CUADRADO SIN PATIO

Coordenadas GPS:
 ALT 790 | N 42° 16.376' | W 004° 24.114'
 Estado de conservación: bueno

Características significativas: ninguna en particular
 Objeto de actuación por parte del programa: no

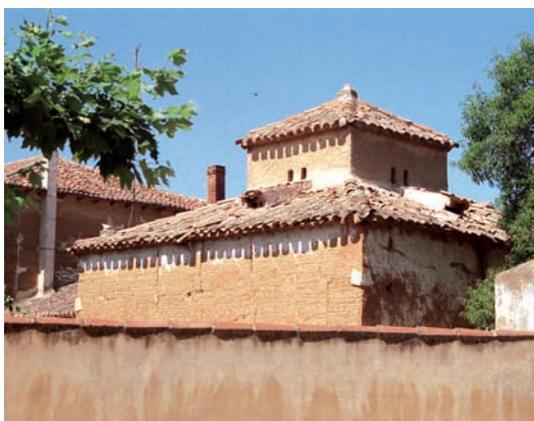
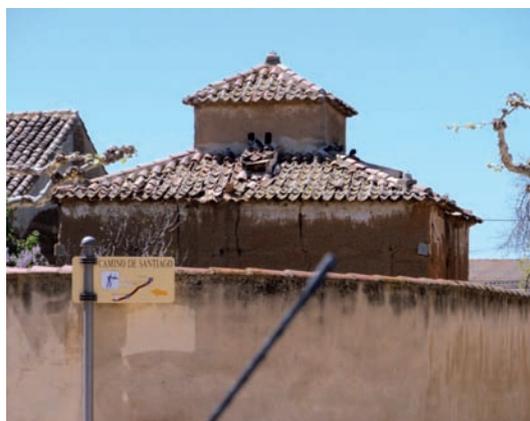
PALOMAR NÚMERO: 15 TIPO DE PALOMAR: CUADRADO SIN PATIO

Coordenadas GPS:
 ALT 783 | N 42° 15.944' | W 004° 24.414'
 Estado de conservación: malo

Características significativas: dentro de un recinto cerrado
 Objeto de actuación por parte del programa: no

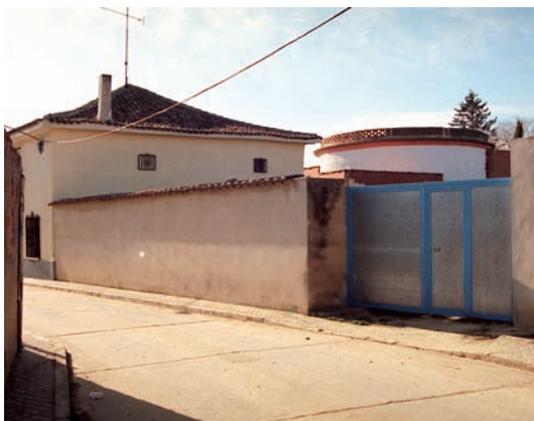
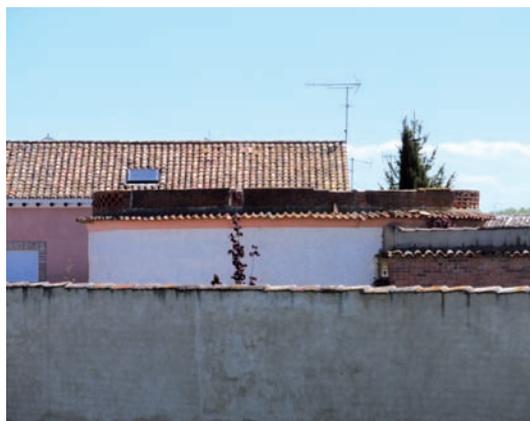
PALOMAR NÚMERO: 16 TIPO DE PALOMAR: REDONDO CON PATIO

Coordenadas GPS:
 ALT 780 | N 42° 16.102' | W 004° 24.460'
 Estado de conservación: bueno

Características significativas: dentro de un recinto cerrado
 Objeto de actuación por parte del programa: no

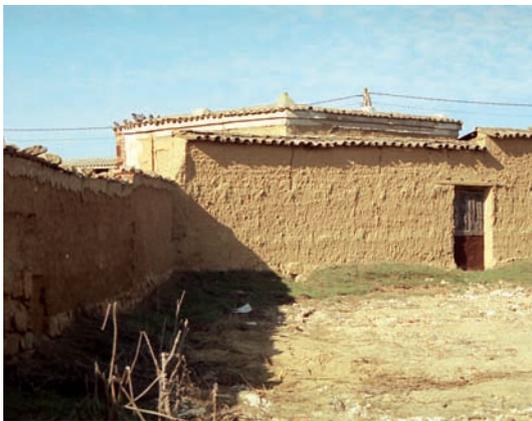
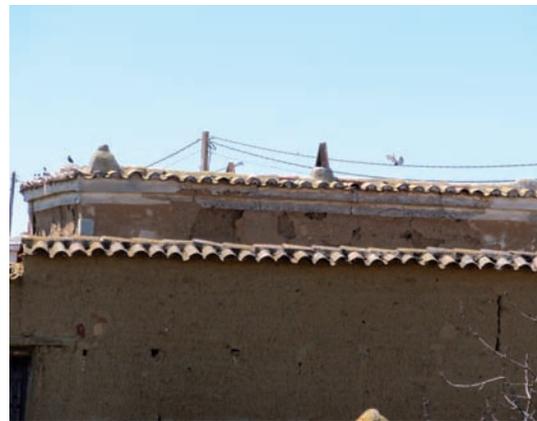
PALOMAR NÚMERO: 17

TIPO DE PALOMAR: CUADRADO CON PATIO

Estado de conservación: bueno

Características significativas: dentro de un recinto cerrado

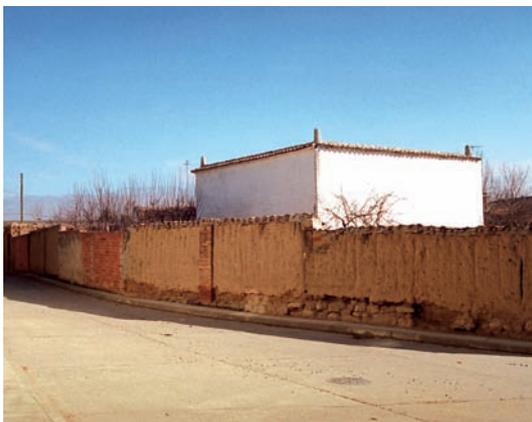
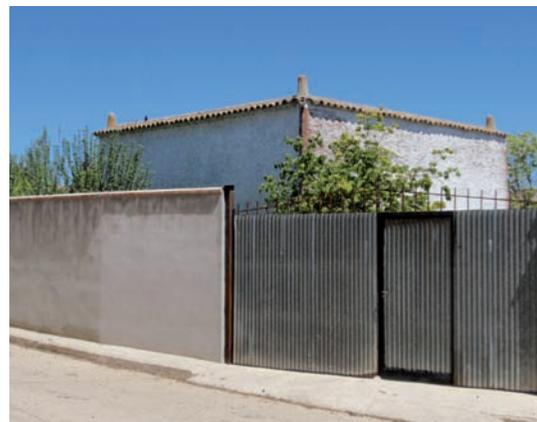
PALOMAR NÚMERO: 18

TIPO DE PALOMAR: CUADRADO CON PATIO

Estado de conservación: bueno

Características significativas: dentro de un recinto cerrado

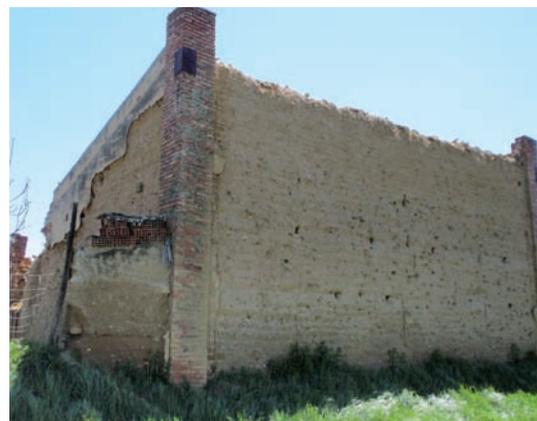
PALOMAR NÚMERO: 19

TIPO DE PALOMAR: CUADRADO SIN PATIO

Estado de conservación: ruinas

Características significativas: dentro de un recinto cerrado

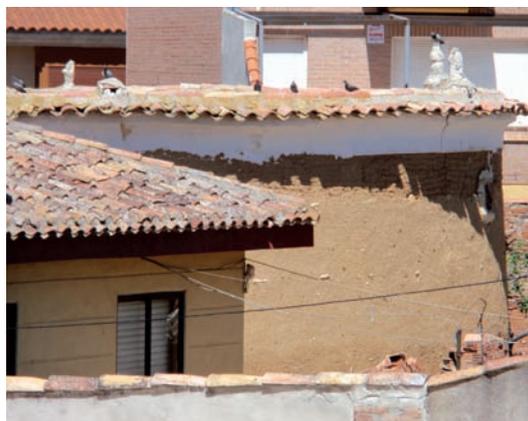
PALOMAR NÚMERO: 20

TIPO DE PALOMAR: REDONDO CON PATIO

Estado de conservación: bueno

Características significativas: dentro de un recinto cerrado

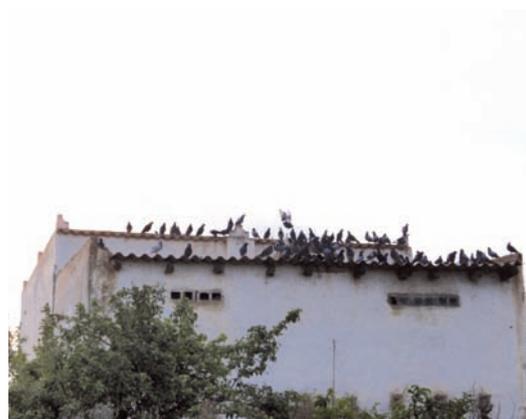
PALOMAR NÚMERO: 1

TIPO DE PALOMAR: CUADRADO CON PATIO

Estado de conservación: bueno

Características significativas: dentro de un recinto cercado. Construcción moderna.

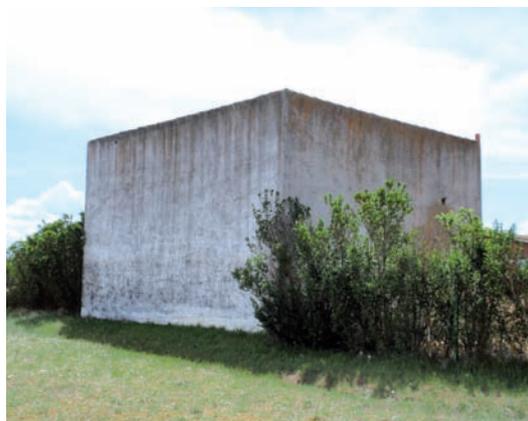
PALOMAR NÚMERO: 2

TIPO DE PALOMAR: CUADRADO CON PATIO

Estado de conservación: bueno

Características significativas: dentro de un recinto cercado. Construcción moderna.

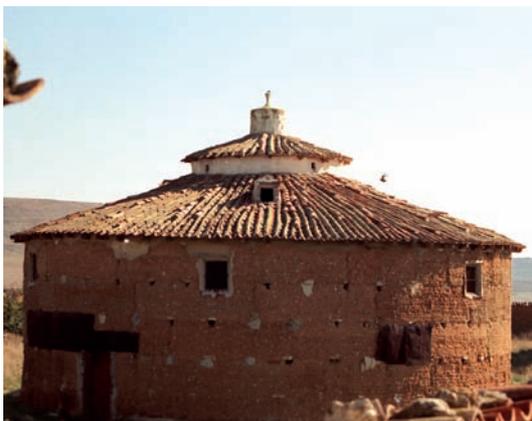
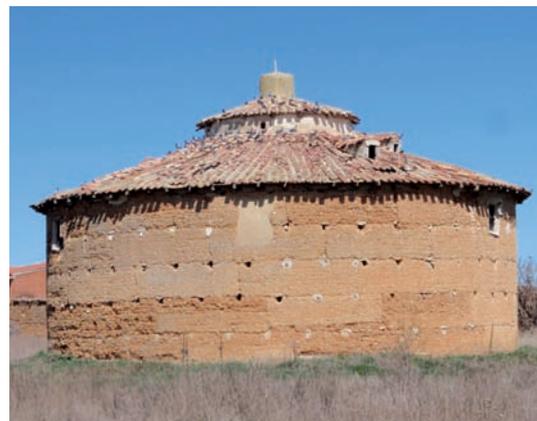
PALOMAR NÚMERO: 1

TIPO DE PALOMAR: REDONDO SIN PATIO

Estado de conservación: regular

Características significativas: dentro de un recinto cerrado

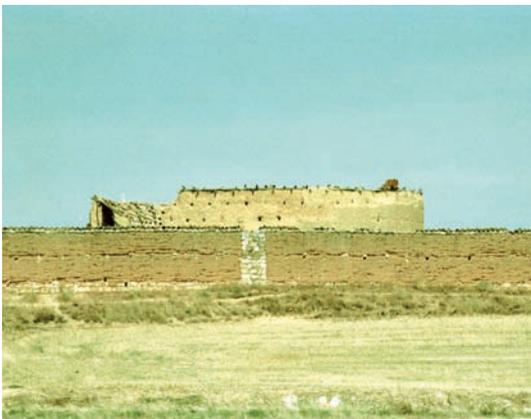
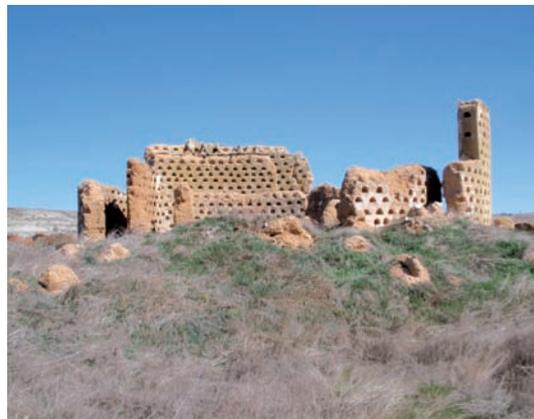
PALOMAR NÚMERO: 2 TIPO DE PALOMAR: REDONDO CON PATIO

Coordenadas GPS:
ALT 801 | N 42° 04.583' | W 004° 29.890'
Estado de conservación: restos

Características significativas: dentro de un recinto cerrado
Objeto de actuación por parte del programa: no

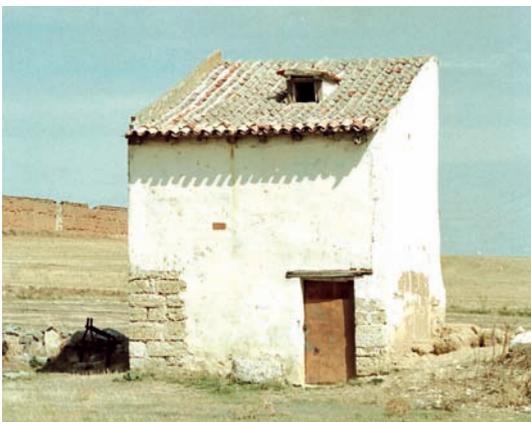
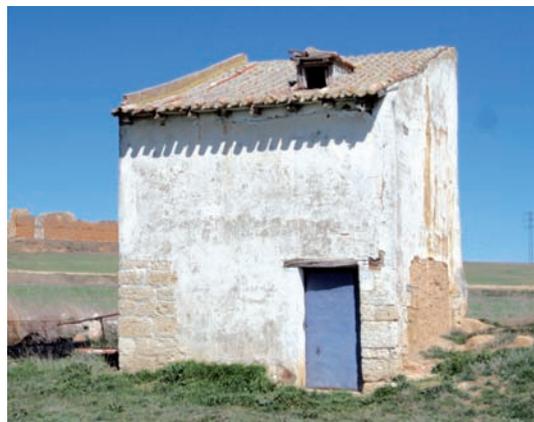
PALOMAR NÚMERO: 3 TIPO DE PALOMAR: CUADRADO SIN PATIO

Coordenadas GPS:
ALT 891 | N 42° 04.502' | W 004° 29.834'
Estado de conservación: regular

Características significativas: tamaño muy pequeño
Objeto de actuación por parte del programa: no

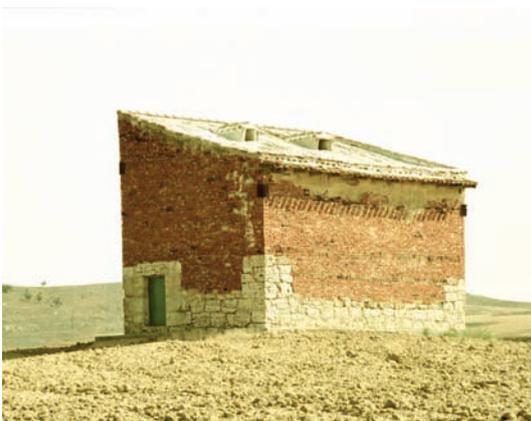
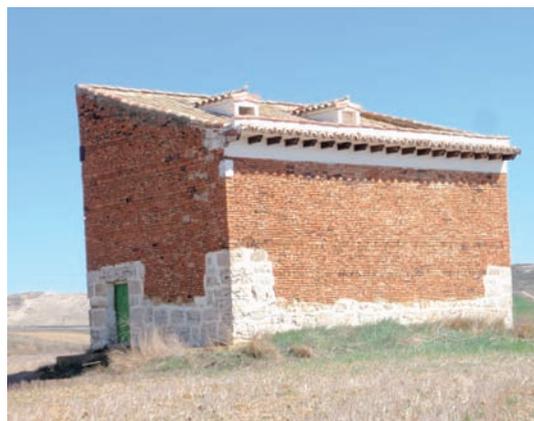
PALOMAR NÚMERO: 4 TIPO DE PALOMAR: CUADRADO SIN PATIO

Coordenadas GPS:
ALT 795 | N 42° 04.551' | W 004° 29.724'
Estado de conservación: bueno

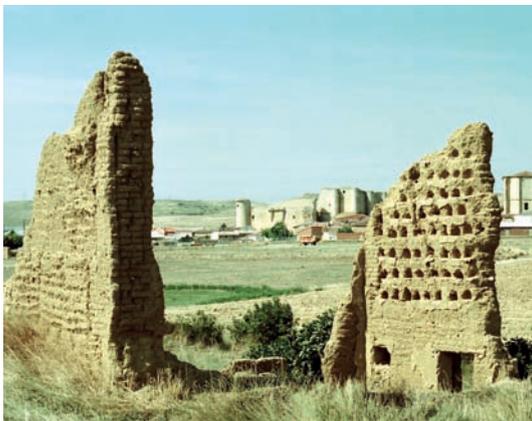
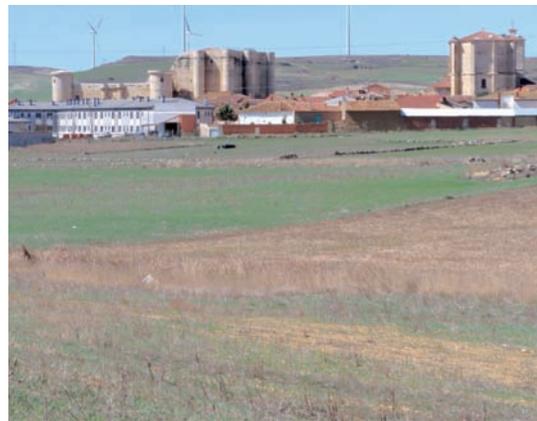
PALOMAR NÚMERO: 5

TIPO DE PALOMAR: CUADRADO SIN PATIO

Estado de conservación: desaparecido

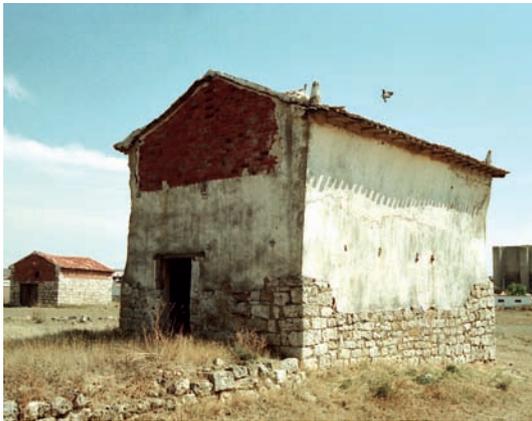
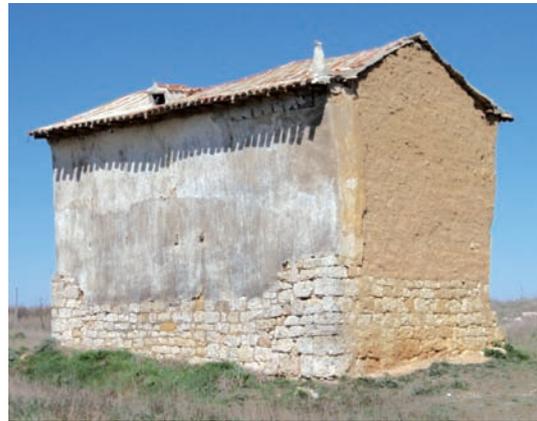
PALOMAR NÚMERO: 6

TIPO DE PALOMAR: CUADRADO SIN PATIO

Estado de conservación: regular

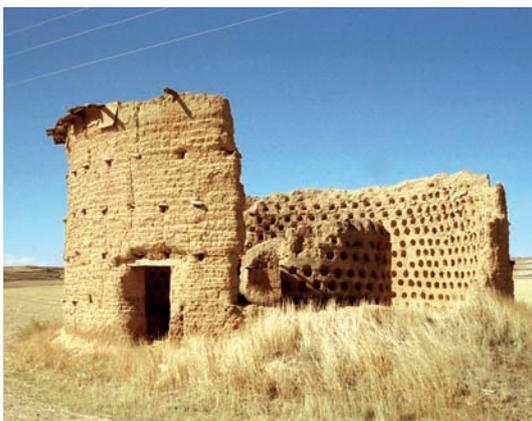
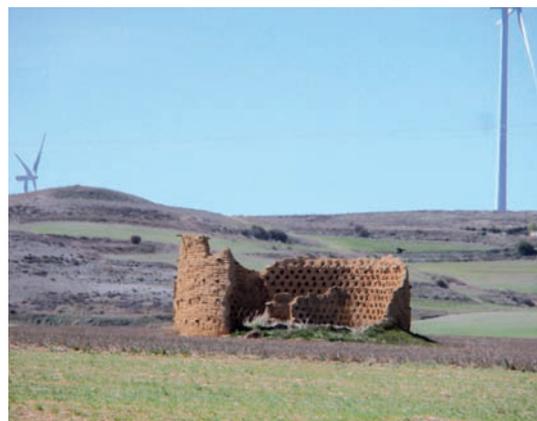
PALOMAR NÚMERO: 7

TIPO DE PALOMAR: REDONDO CON PATIO

Estado de conservación: restos

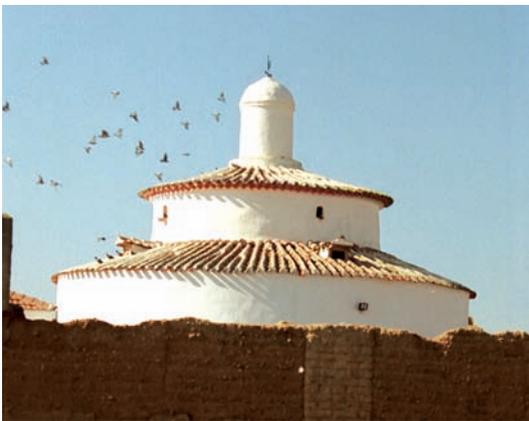
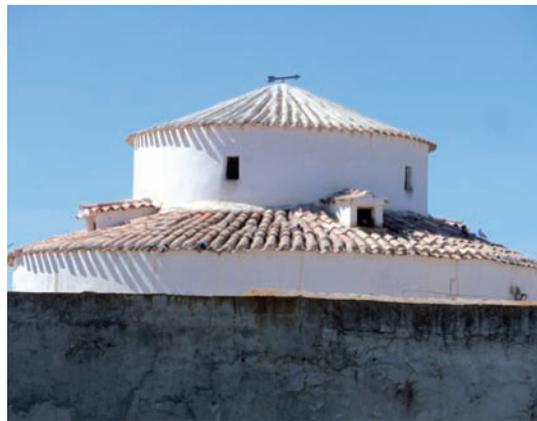
PALOMAR NÚMERO: 8 TIPO DE PALOMAR: REDONDO SIN PATIO

Coordenadas GPS:
 ALT 795 | N 42° 04.120' | W 004° 30.417'
 Estado de conservación: bueno

Características significativas: dentro de un recinto cerrado
 Objeto de actuación por parte del programa: no

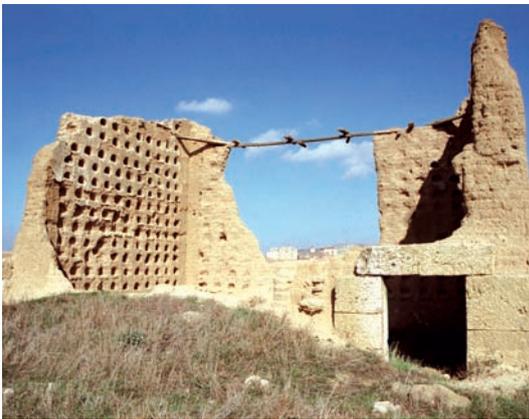
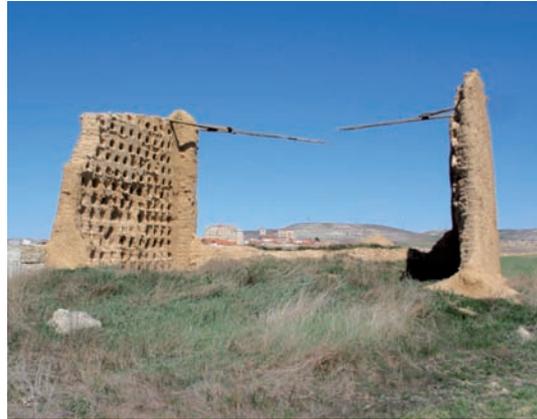
PALOMAR NÚMERO: 9 TIPO DE PALOMAR: CUADRADO CON PATIO

Coordenadas GPS:
 ALT 793 | N 42° 04.055' | W 004° 30.204'
 Estado de conservación: restos

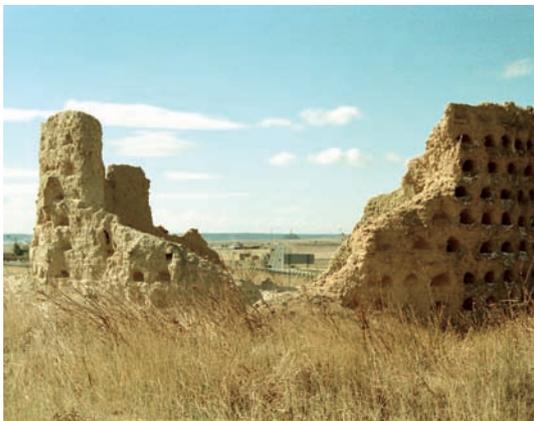
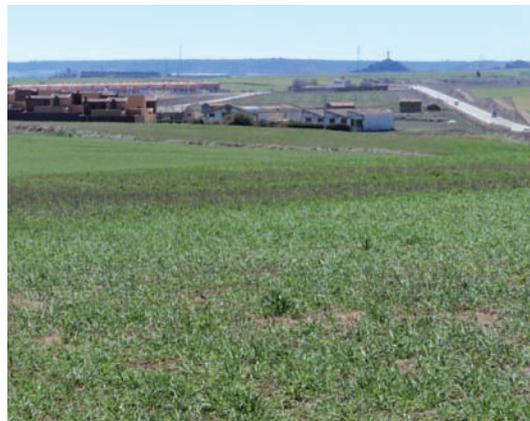
**PALOMAR NÚMERO: 11****TIPO DE PALOMAR: REDONDO CON PATIO**

Estado de conservación: desaparecido

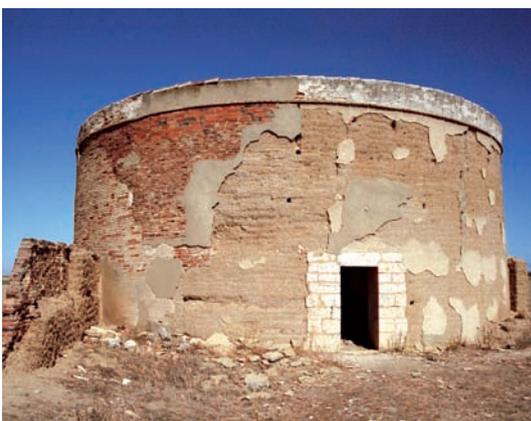
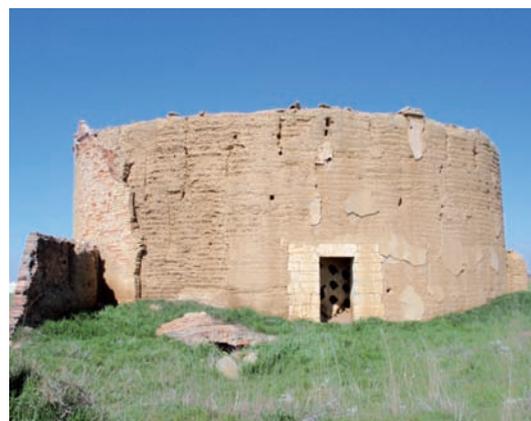
PALOMAR NÚMERO: 1

TIPO DE PALOMAR: REDONDO CON PATIO

Estado de conservación: ruinas

Características significativas: posee una entrada en piedra de sillería

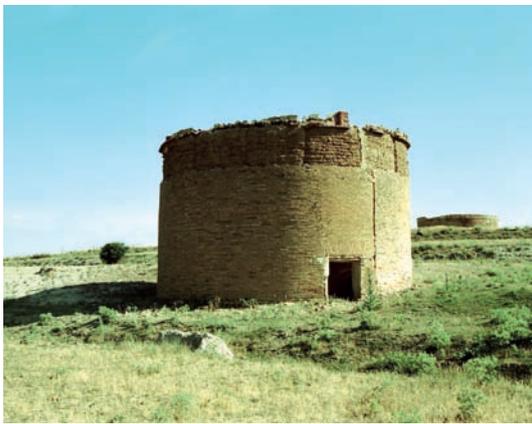
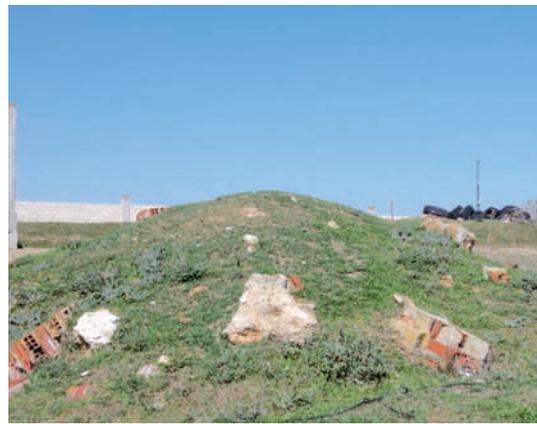
PALOMAR NÚMERO: 2 **TIPO DE PALOMAR: REDONDO SIN PATIO**

Coordenadas GPS:
 ALT 745 | N 42° 02.914' | W 004° 35.216'
 Estado de conservación: desaparecido

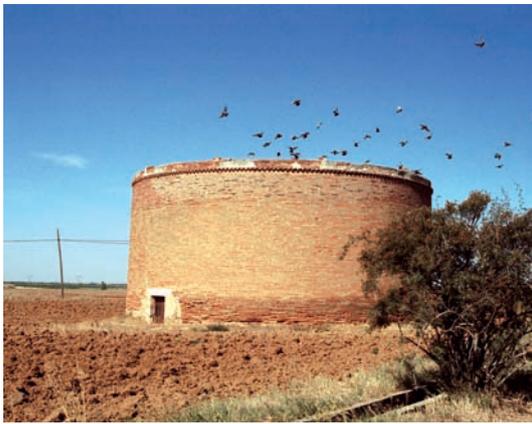
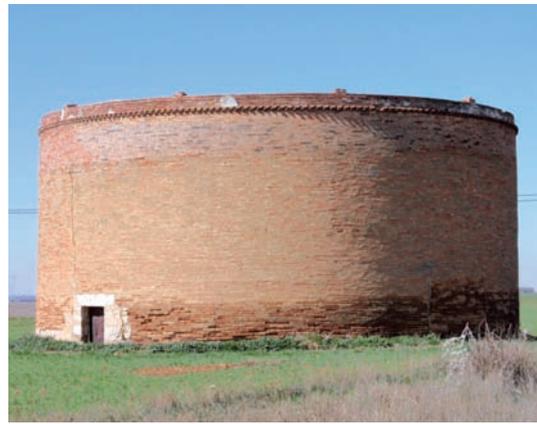
PALOMAR NÚMERO: 3 **TIPO DE PALOMAR: REDONDO SIN PATIO**

Coordenadas GPS:
 ALT 749 | N 42° 03.083' | W 004° 35.343'
 Estado de conservación: regular

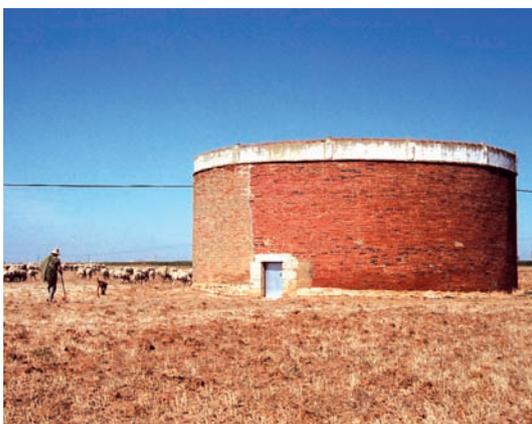
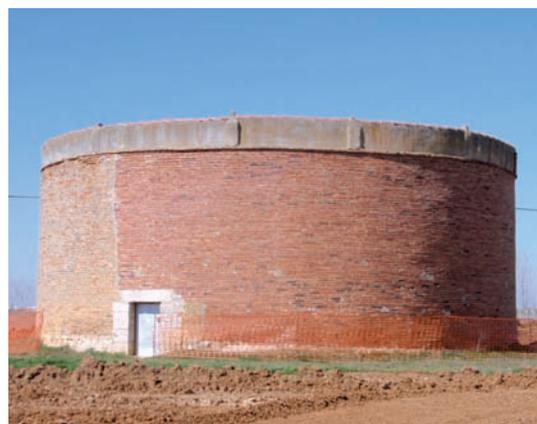
PALOMAR NÚMERO: 4 **TIPO DE PALOMAR: REDONDO SIN PATIO**

Coordenadas GPS:
 ALT 750 | N 42° 03.110' | W 004° 35.335'
 Estado de conservación: bueno

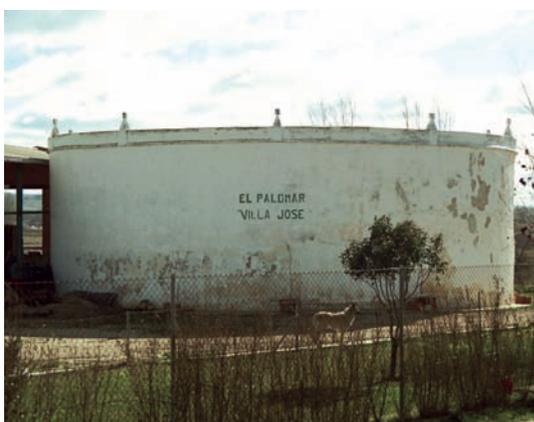
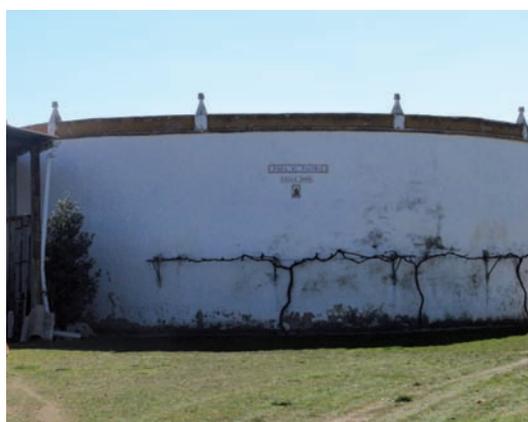
PALOMAR NÚMERO: 5 TIPO DE PALOMAR: REDONDO SIN PATIO

Coordenadas GPS:
ALT 745 | N 42° 03.175' | W 004° 35.650'
Estado de conservación: bueno

Características significativas: dentro de un recinto cercado
Objeto de actuación por parte del programa: no

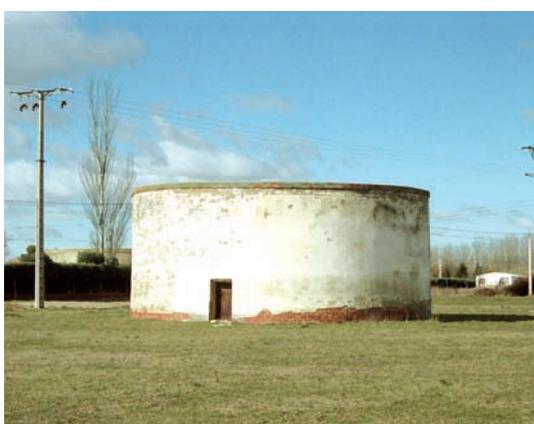
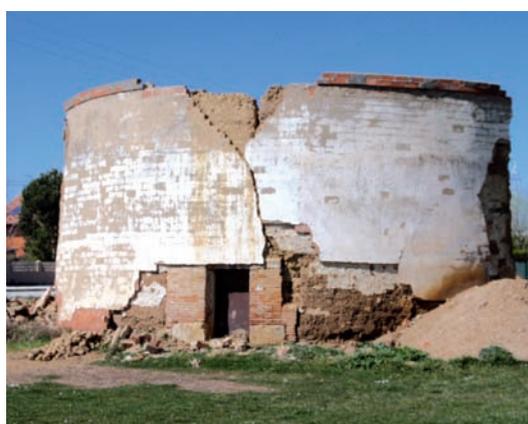
PALOMAR NÚMERO: 6 TIPO DE PALOMAR: REDONDO SIN PATIO

Coordenadas GPS:
ALT 748 | N 42° 03.461' | W 004° 35.072'
Estado de conservación: restos

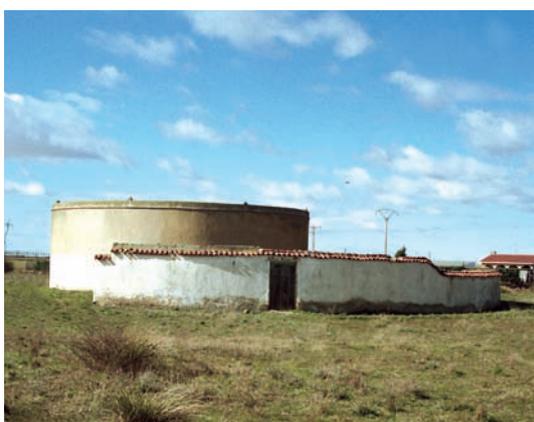
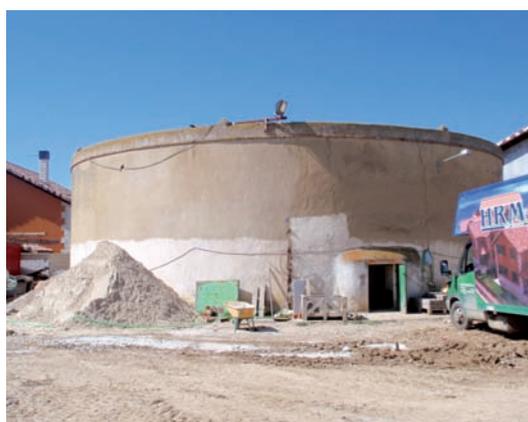
PALOMAR NÚMERO: 7 TIPO DE PALOMAR: REDONDO SIN PATIO

Coordenadas GPS:
ALT 753 | N 42° 03.472' | W 004° 35.146'
Estado de conservación: bueno

Características significativas: rehabilitándose para algún tipo de negocio turístico
Objeto de actuación por parte del programa: no

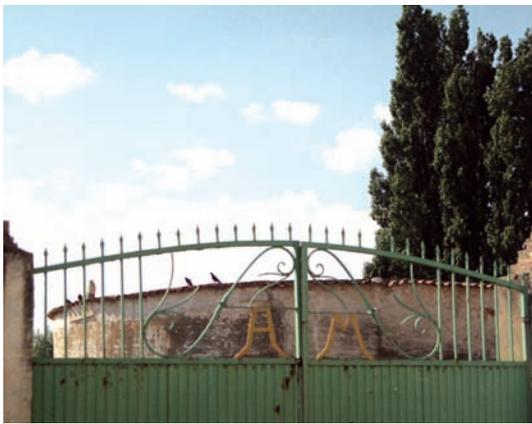
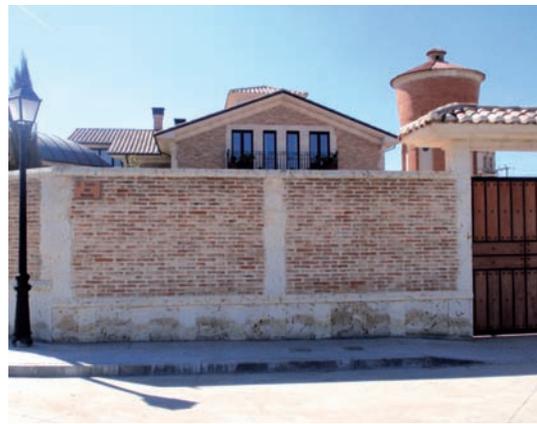
PALOMAR NÚMERO: 8

TIPO DE PALOMAR: REDONDO CON PATIO

Estado de conservación: desaparecido

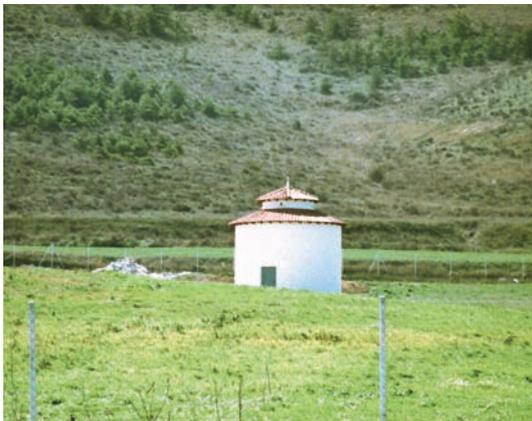
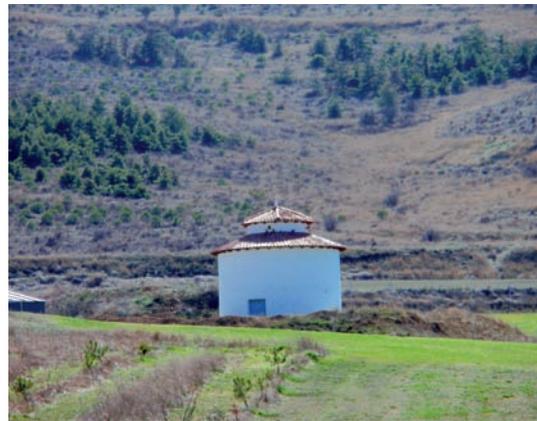
PALOMAR NÚMERO: 9

TIPO DE PALOMAR: REDONDO SIN PATIO

Estado de conservación: bueno

Características significativas: dentro de un recinto cercado

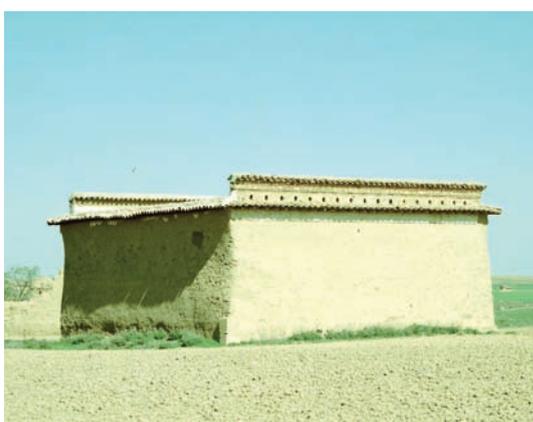
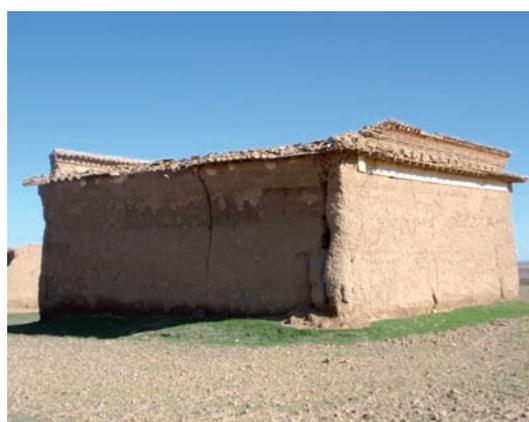
PALOMAR NÚMERO: 1

TIPO DE PALOMAR: CUADRADO CON PATIO

Estado de conservación: malo

Características significativas: llamativo cortavientos

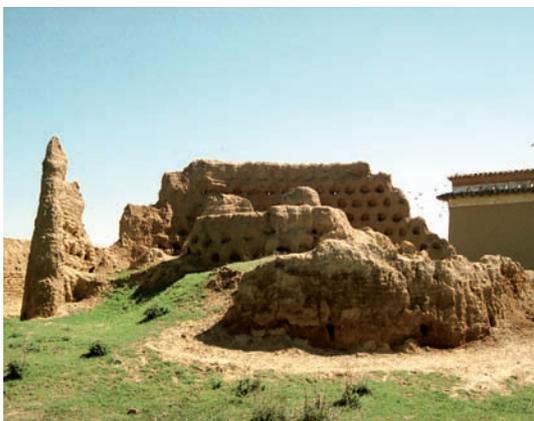
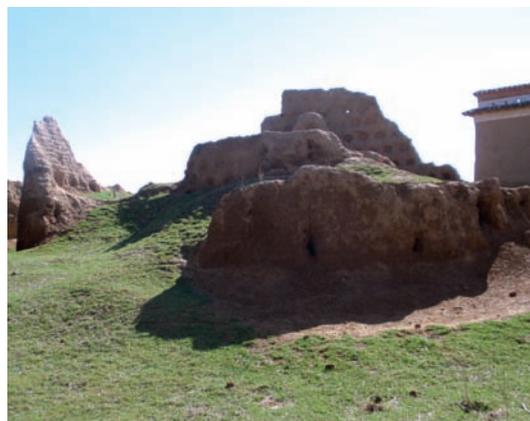
PALOMAR NÚMERO: 2

TIPO DE PALOMAR: REDONDO

Estado de conservación: restos

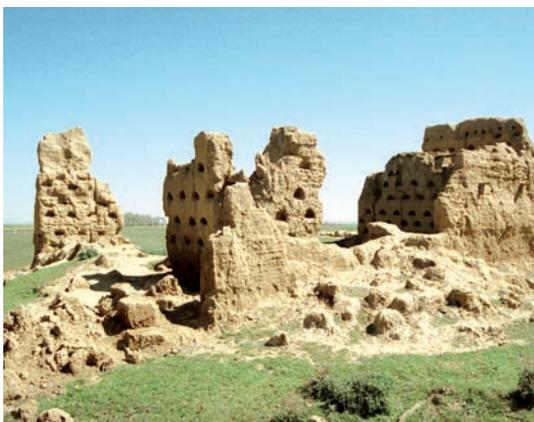
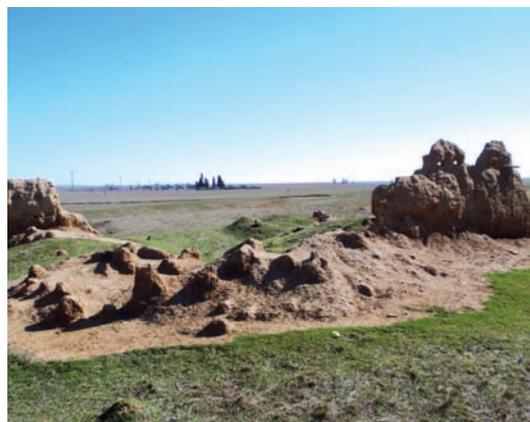
PALOMAR NÚMERO: 3

TIPO DE PALOMAR: CUADRADO

Estado de conservación: restos

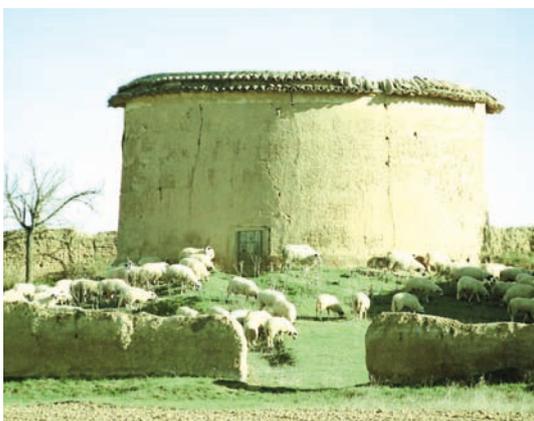
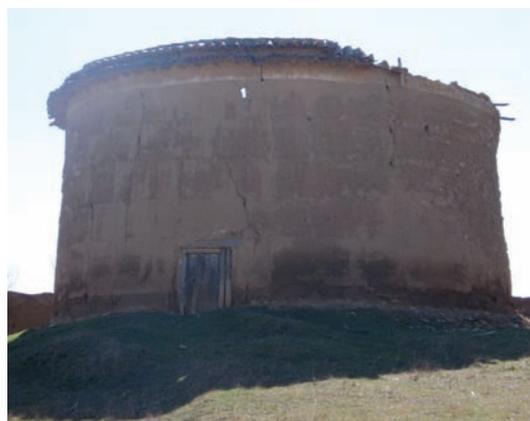
PALOMAR NÚMERO: 4

TIPO DE PALOMAR: REDONDO CON PATIO

Estado de conservación: ruina

Características significativas: llama la atención su gran altura

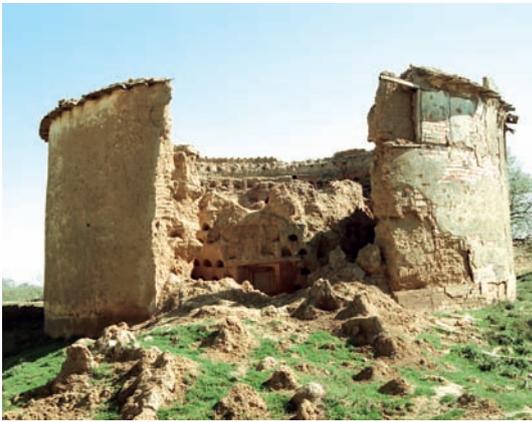
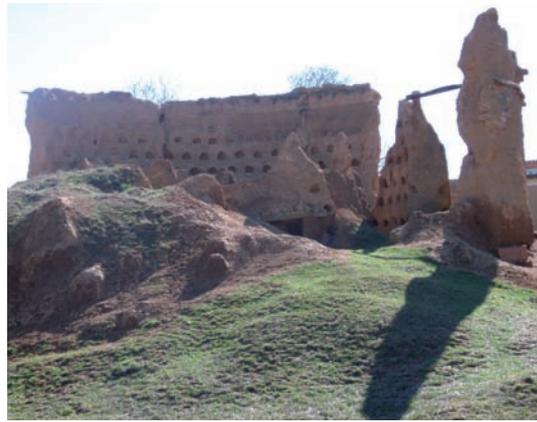
PALOMAR NÚMERO: 5 TIPO DE PALOMAR: REDONDO CON PATIO

Estado de conservación: restos

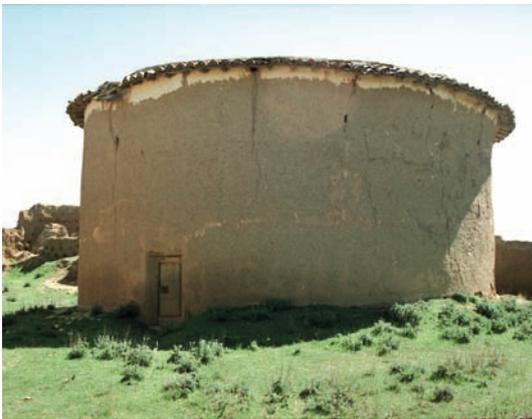
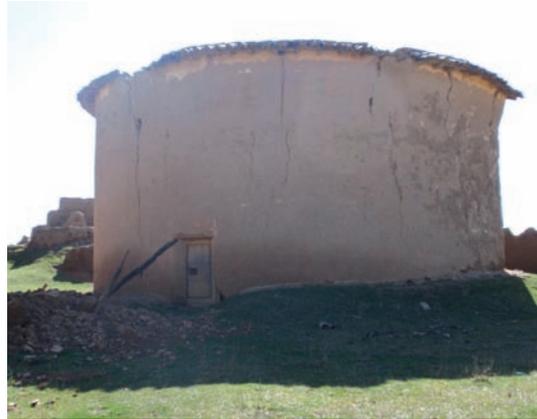
PALOMAR NÚMERO: 6 TIPO DE PALOMAR: REDONDO CON PATIO

Estado de conservación: malo

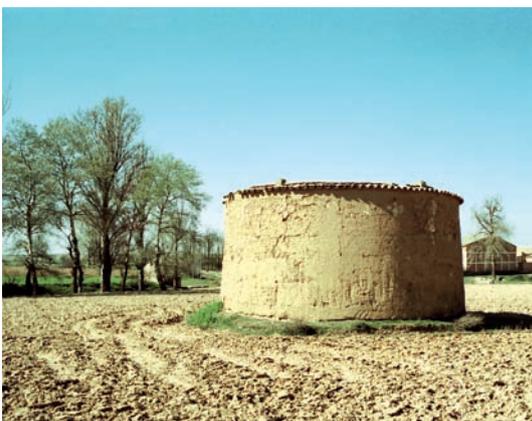
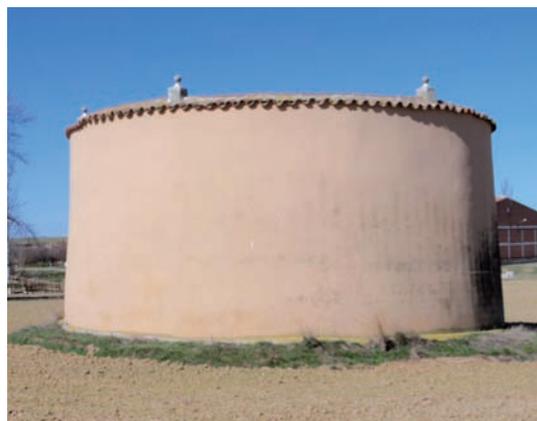
PALOMAR NÚMERO: 7 TIPO DE PALOMAR: REDONDO CON PATIO

Estado de conservación: bueno

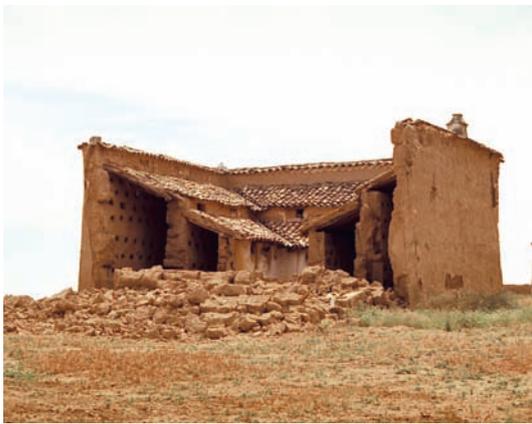
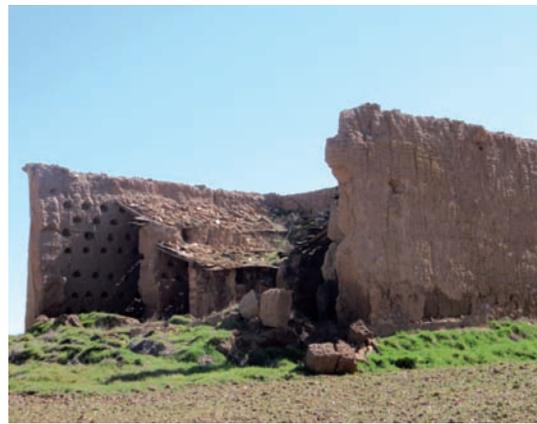
PALOMAR NÚMERO: 8

TIPO DE PALOMAR: CUADRADO CON PATIO

Estado de conservación: ruina

Características significativas: debido a su estado se puede observar la construcción interior

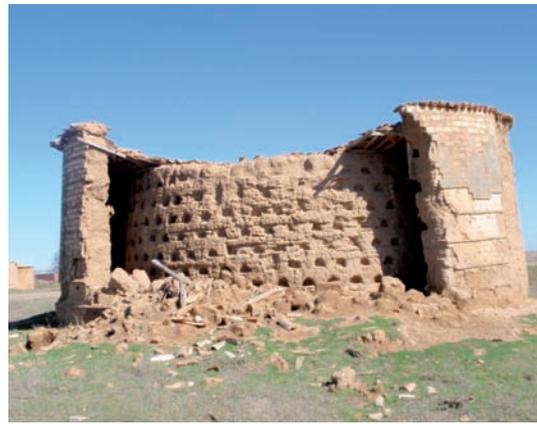
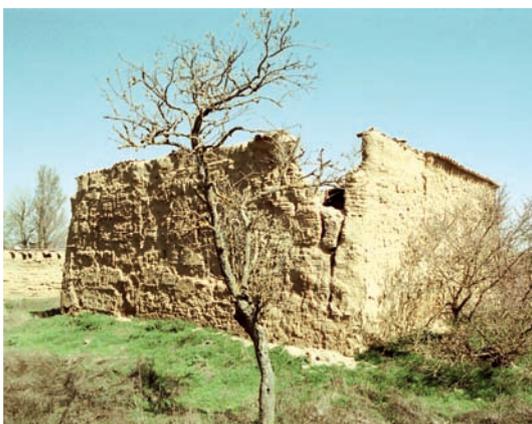
PALOMAR NÚMERO: 9

TIPO DE PALOMAR: REDONDO CON PATIO

Estado de conservación: ruina

Características significativas: debido a su estado se puede observar la construcción interior

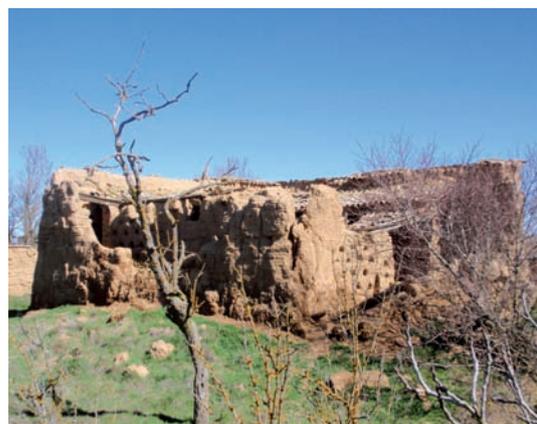
PALOMAR NÚMERO: 10

TIPO DE PALOMAR: CUADRADO CON PATIO

Estado de conservación: ruina

Características significativas: debido a su estado se puede observar la construcción interior

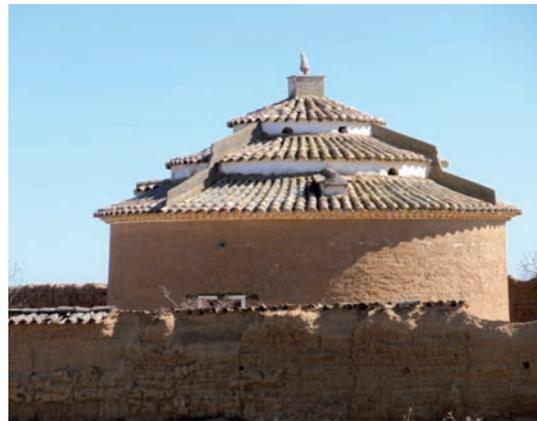
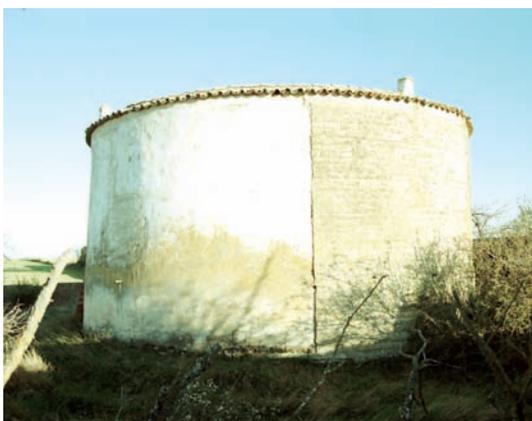
PALOMAR NÚMERO: 15

TIPO DE PALOMAR: REDONDO SIN PATIO

Estado de conservación: bueno

Características significativas: posee tres niveles de tejado

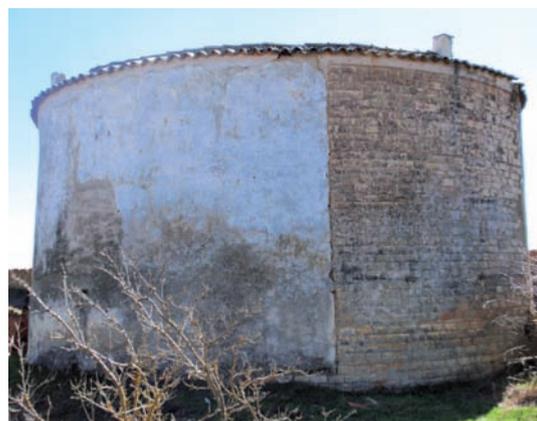
PALOMAR NÚMERO: 16

TIPO DE PALOMAR: REDONDO CON PATIO

Características significativas: distintos materiales en el recubrimiento del muro

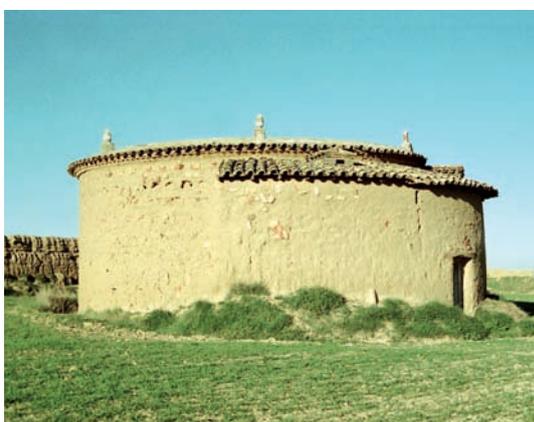
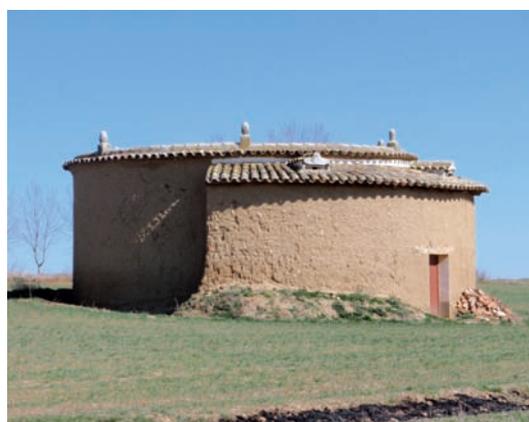
PALOMAR NÚMERO: 17 TIPO DE PALOMAR: REDONDO CON PATIO

Coordenadas GPS:
ALT 782 | N 42° 08.322' | W 004° 54.145'
Estado de conservación: bueno

Características significativas: de la calle exterior solo se conserva la parte en la que está la entrada
Objeto de actuación por parte del programa: no
