INVENTARIO DE PALOMARES EN
LA TIERRA DE CAMPOS PALENTINA

Edita y financia: Grupo ARADUEY-CAMPOS. Septiembre 2009

CONSIDERACIONES SOBRE ESTE INVENTARIO

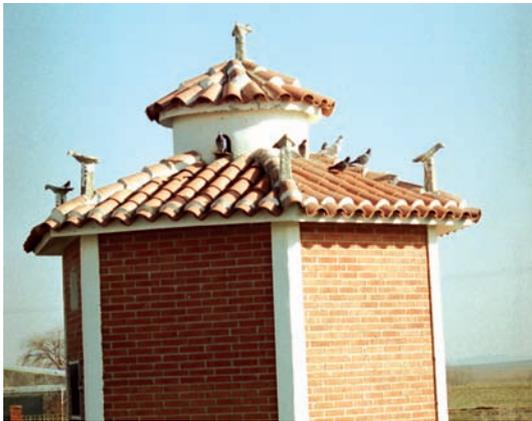
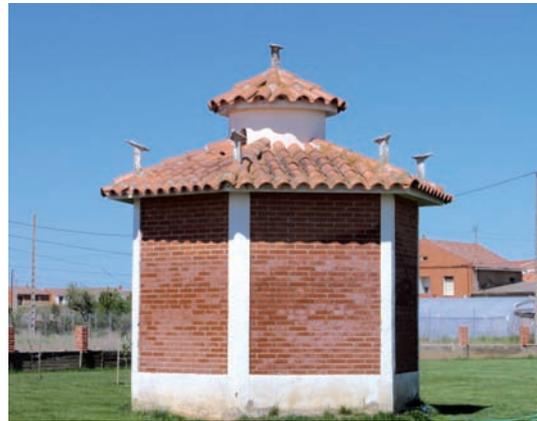
PALOMAR NÚMERO: 3 **TIPO DE PALOMAR: HEXAGONAL SIN PATIO**

Coordenadas GPS:
 ALT 793 | N 42° 20.176' | W 004° 16.549'
 Estado de conservación: bueno

Características significativas: construcción moderna, pequeño tamaño
 Objeto de actuación por parte del programa: no

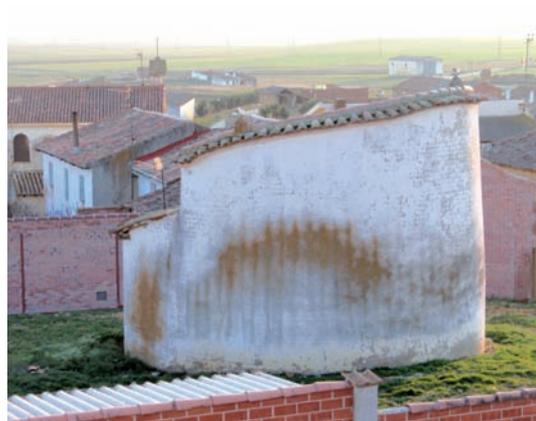
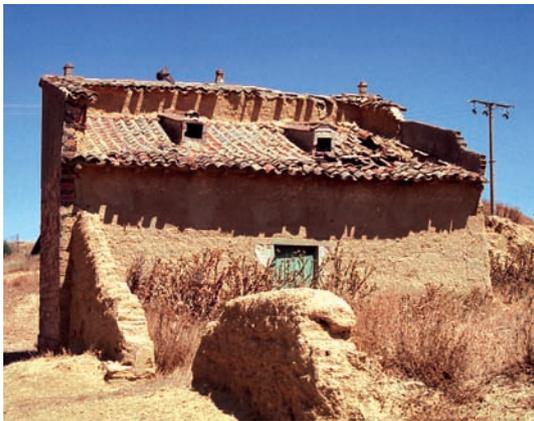
PALOMAR NÚMERO: 2

TIPO DE PALOMAR: REDONDO SIN PATIO

Estado de conservación: bueno

Características significativas: dentro de un recinto cerrado

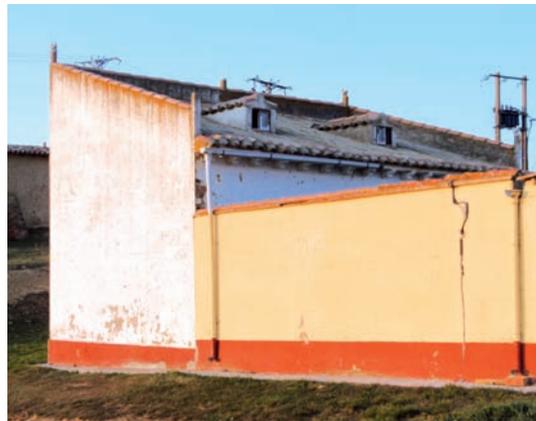
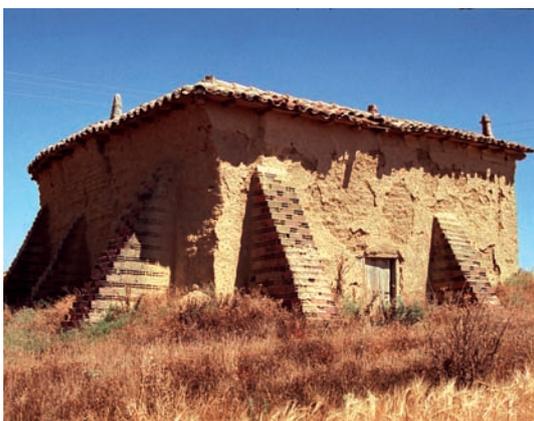
PALOMAR NÚMERO: 3

TIPO DE PALOMAR: CUADRADO SIN PATIO

Estado de conservación: bueno

Características significativas: dentro de un recinto cerrado

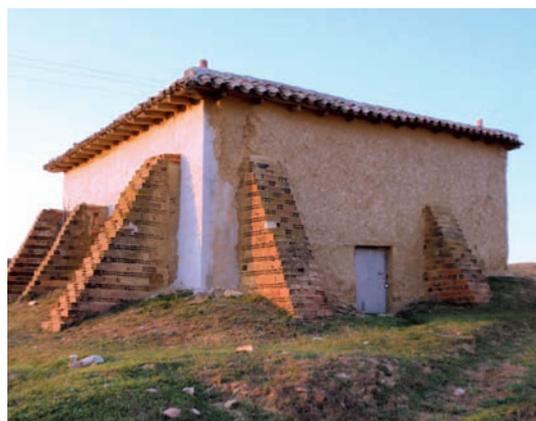
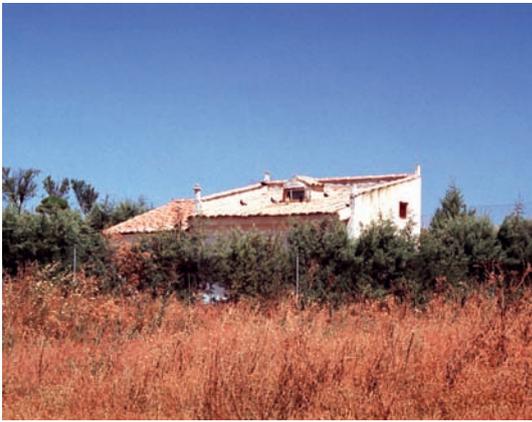
PALOMAR NÚMERO: 4

TIPO DE PALOMAR: CUADRADO CON PATIO

Estado de conservación: bueno

Características significativas: grandes contrafuertes en los muros

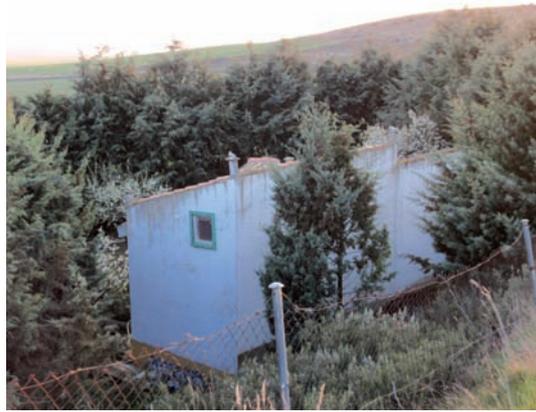
PALOMAR NÚMERO: 5 TIPO DE PALOMAR: CUADRADO SIN PATIO

Coordenadas GPS:
ALT 838 | N 42° 16.501' | W 004° 33.151'
Estado de conservación: bueno

Características significativas: dentro de un recinto cerrado
Objeto de actuación por parte del programa: no

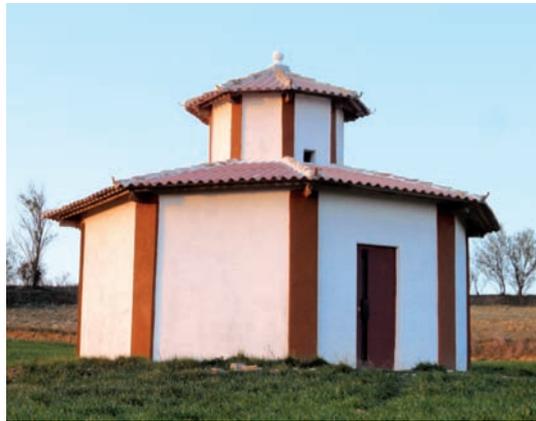
PALOMAR NÚMERO: 6 TIPO DE PALOMAR: OCTOGONAL SIN PATIO

Coordenadas GPS:
ALT 849 | N 42° 16.525' | W 004° 32.945'
Estado de conservación: bueno

Características significativas: la puerta es de un ascensor
Objeto de actuación por parte del programa: no

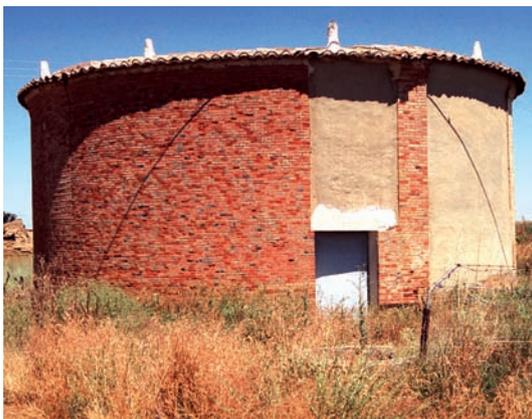
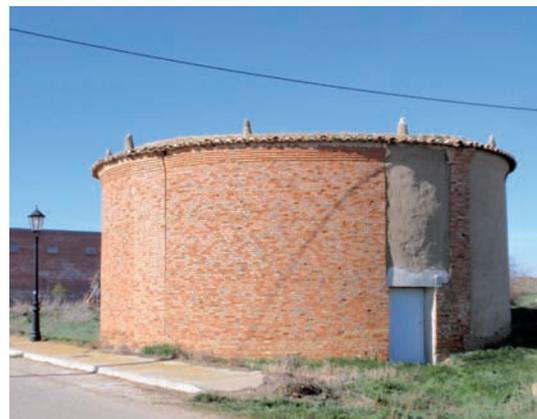
PALOMAR NÚMERO: 1

TIPO DE PALOMAR: REDONDO CON PATIO

Estado de conservación: bueno

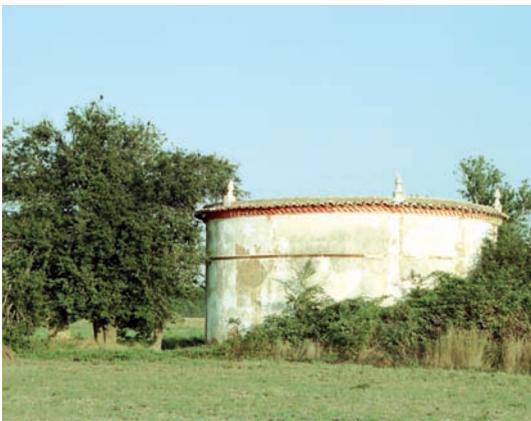
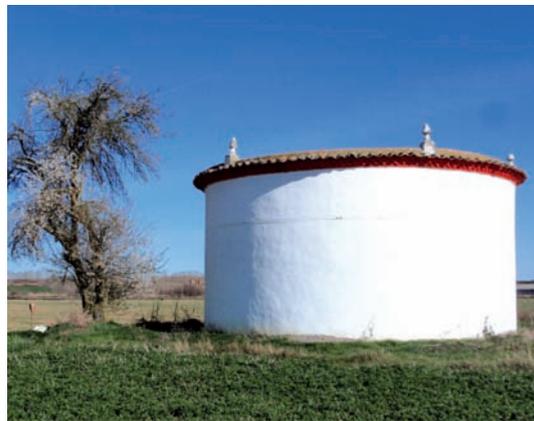
PALOMAR NÚMERO: 2

TIPO DE PALOMAR: REDONDO CON PATIO

Estado de conservación: bueno

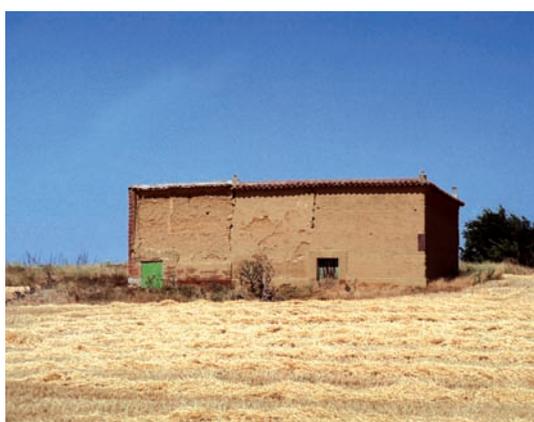
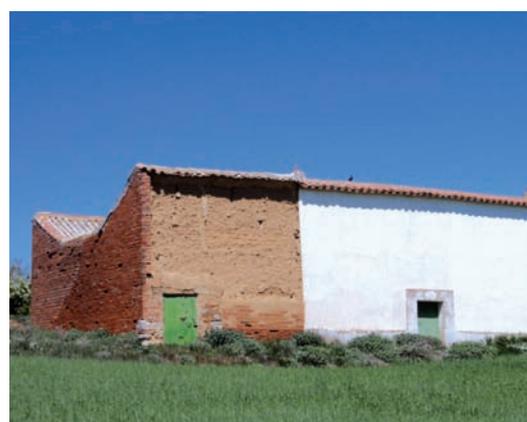
PALOMAR NÚMERO: 1

TIPO DE PALOMAR: CUADRADO CON PATIO

Estado de conservación: bueno

Características significativas: en la misma construcción existen dos palomares en distinto estado

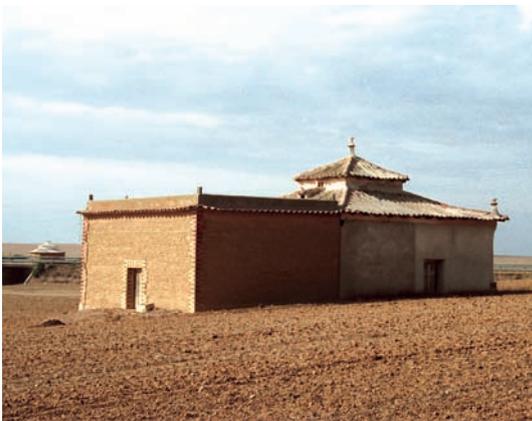
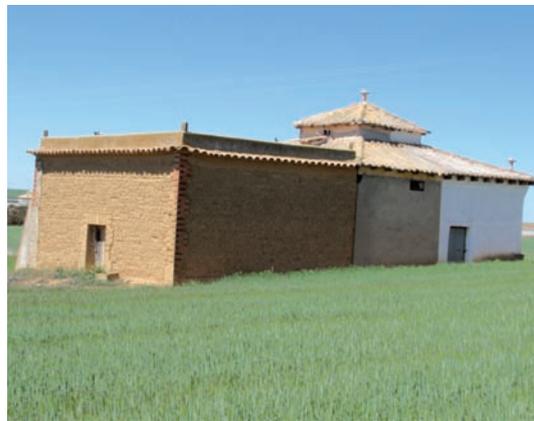
PALOMAR NÚMERO: 2 TIPO DE PALOMAR: XX

Coordenadas GPS:
 ALT 829 | N 42° 19.090' | W 004° 23.978'
 Estado de conservación: bueno

Características significativas: en la misma construcción existen dos palomares de distinto tipo
 Objeto de actuación por parte del programa: no

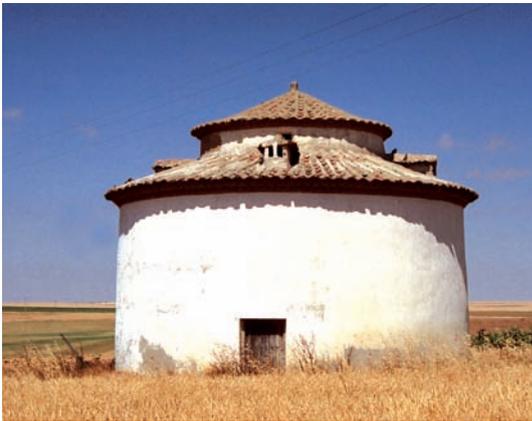
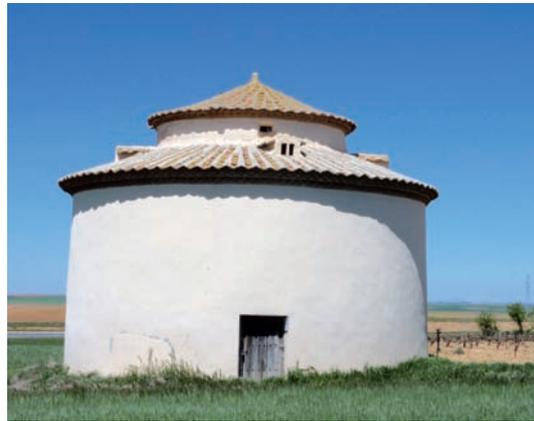
PALOMAR NÚMERO: 3 TIPO DE PALOMAR: REDONDO SIN PATIO

Coordenadas GPS:
 ALT 836 | N 42° 19.169' | W 004° 24.004'
 Estado de conservación: bueno

Características significativas: se encuentra al lado de los últimos viñedos del pueblo
 Objeto de actuación por parte del programa: no

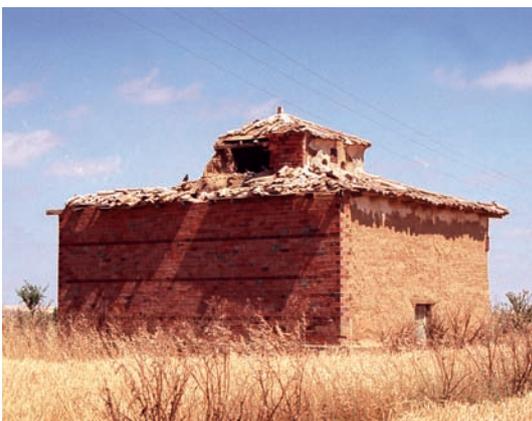
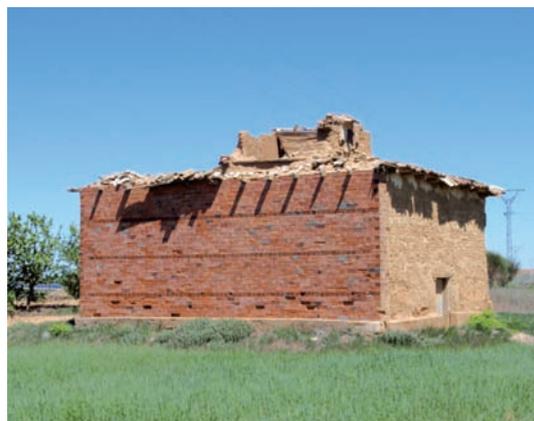
PALOMAR NÚMERO: 4 TIPO DE PALOMAR: CUADRADO SIN PATIO

Coordenadas GPS:
 ALT 835 | N 42° 19.178' | W 004° 23.996'
 Estado de conservación: restos

Características significativas: se encuentra al lado de los últimos viñedos del pueblo
 Objeto de actuación por parte del programa: no

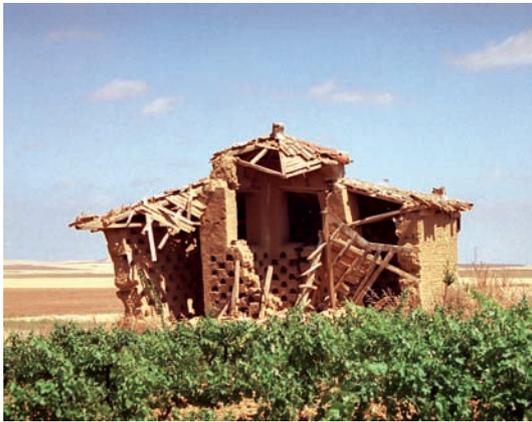
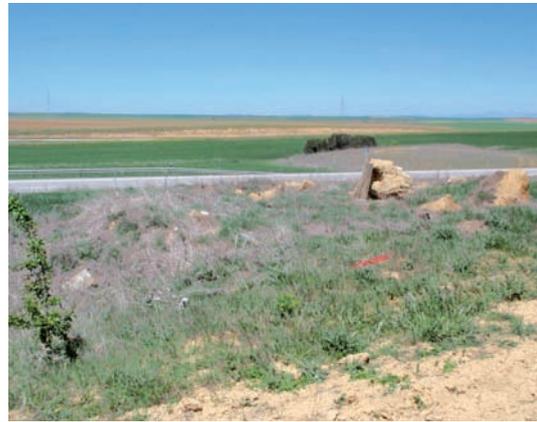
PALOMAR NÚMERO: 5

TIPO DE PALOMAR: CUADRADO SIN PATIO

Estado de conservación: restos

Características significativas: se encuentra al lado de los últimos viñedos del pueblo

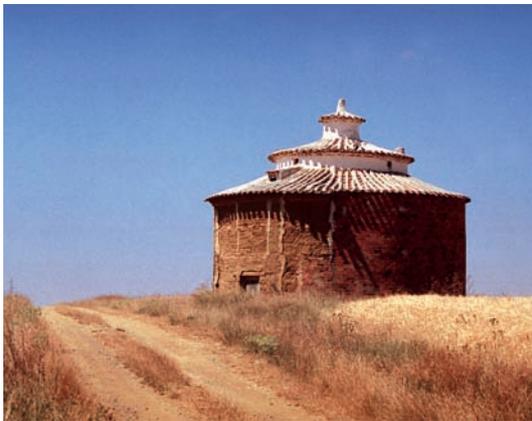
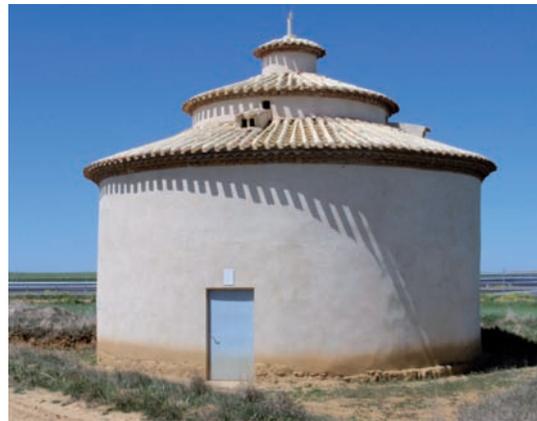
PALOMAR NÚMERO: 6

TIPO DE PALOMAR: REDONDO SIN PATIO

Estado de conservación: bueno

Características significativas: muy visible por estar al lado de la autovia palencia-santander

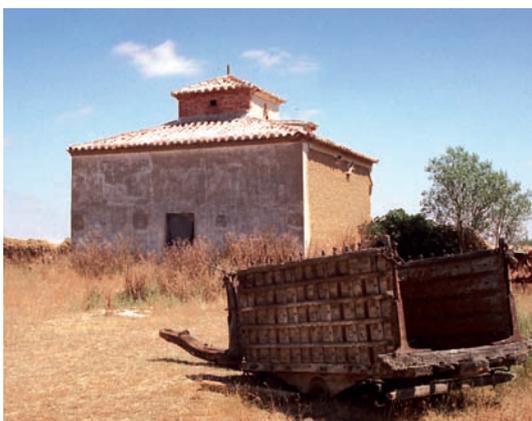
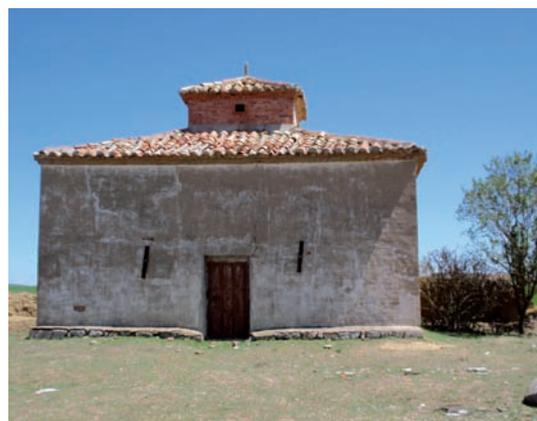
PALOMAR NÚMERO: 7

TIPO DE PALOMAR: CUADRADO SIN PATIO

Estado de conservación: regular

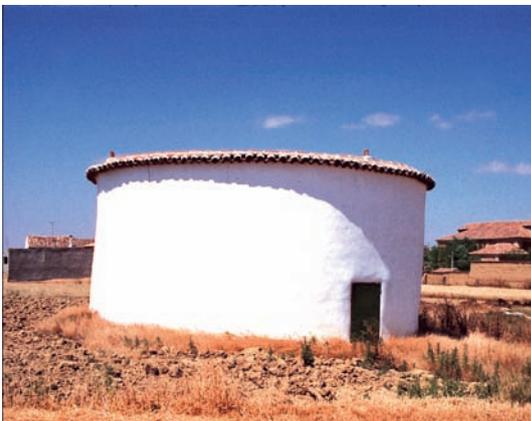
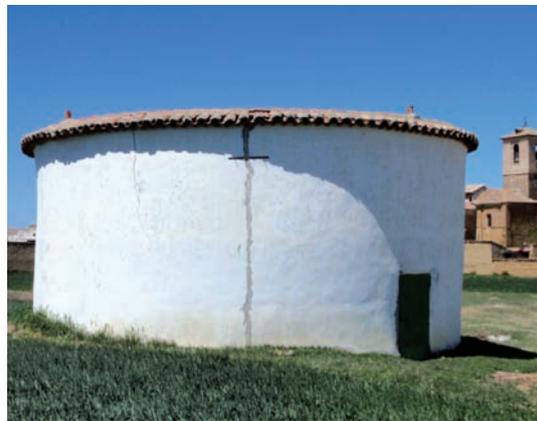
PALOMAR NÚMERO: 8 TIPO DE PALOMAR: REDONDO CON PATIO

Coordenadas GPS:
ALT 817 | N 42° 18.975' | W 004° 23.662'
Estado de conservación: bueno

Características significativas: ninguna en particular
Objeto de actuación por parte del programa: si
año: 2004

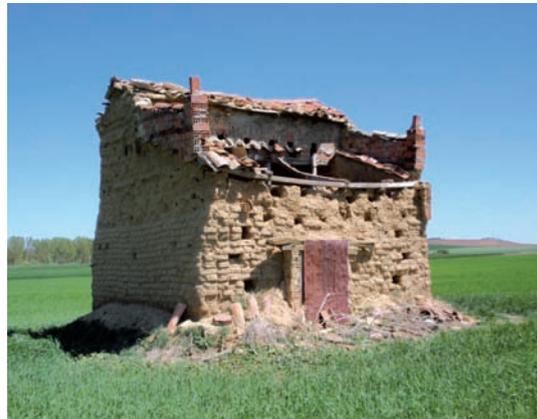
PALOMAR NÚMERO: 9 TIPO DE PALOMAR: CUADRADO SIN PATIO

Coordenadas GPS:
ALT 815 | N 42° 19.008' | W 004° 23.303'
Estado de conservación: restos

Características significativas: ninguna en particular
Objeto de actuación por parte del programa: no

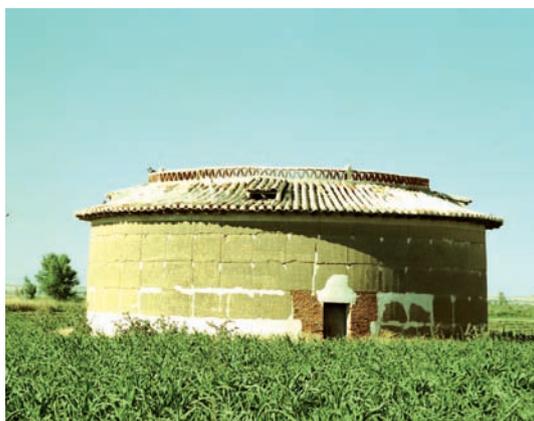
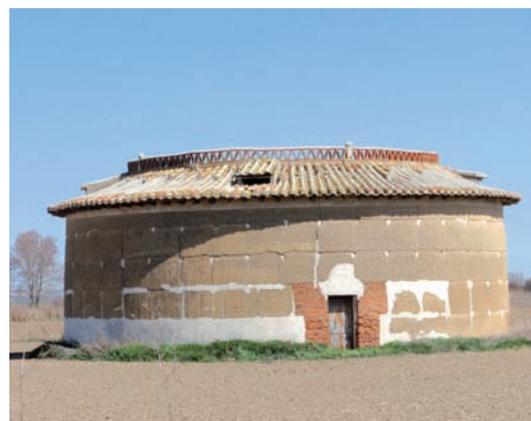
PALOMAR NÚMERO: 1

TIPO DE PALOMAR: REDONDO CON PATIO

Estado de conservación: bueno

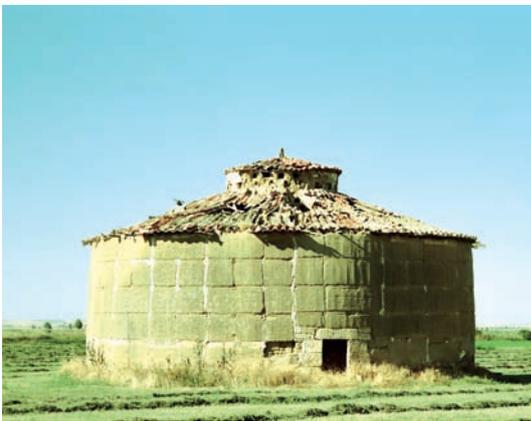
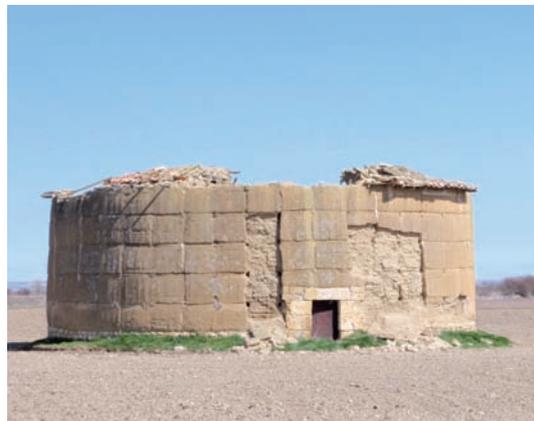
PALOMAR NÚMERO: 2 **TIPO DE PALOMAR: REDONDO SIN PATIO**

Coordenadas GPS:
ALT 741 | N 42° 01.818' | W 004° 42.546'
Estado de conservación: ruinas

Características significativas: la entrada está hecha con piedra de sillería
Objeto de actuación por parte del programa: no

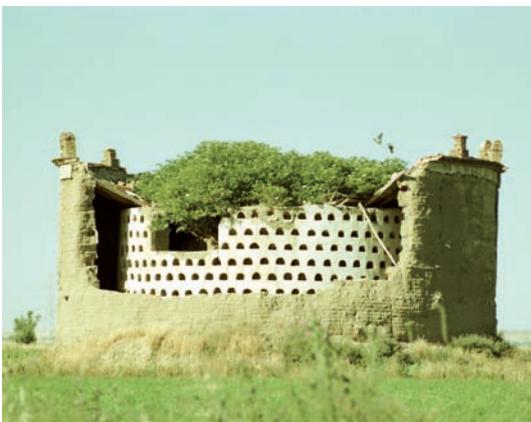
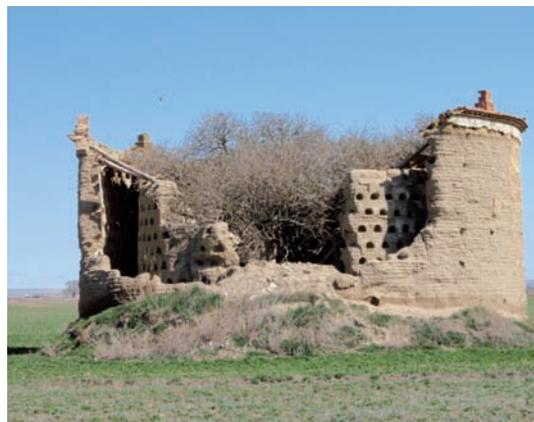
PALOMAR NÚMERO: 3 **TIPO DE PALOMAR: REDONDO CON PATIO**

Coordenadas GPS:
ALT 738 | N 42° 01.861' | W 004° 42.853'
Estado de conservación: ruinas

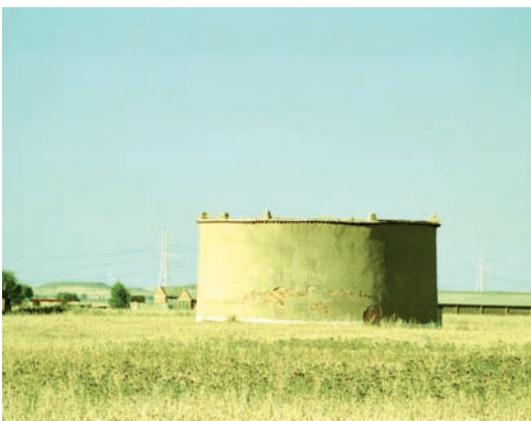
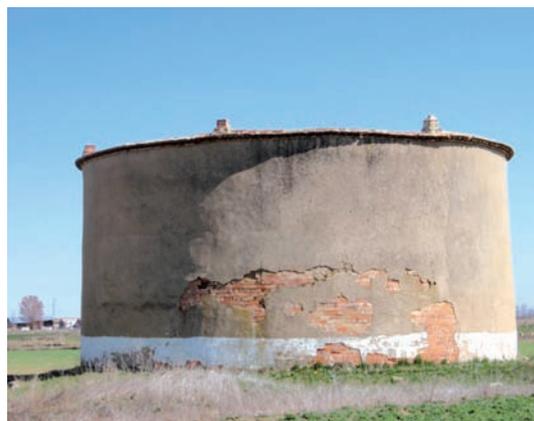
PALOMAR NÚMERO: 4 **TIPO DE PALOMAR: REDONDO CON PATIO**

Coordenadas GPS:
ALT 740 | N 42° 01.921' | W 004° 43.084'
Estado de conservación: regular

Características significativas: ninguna en particular
Objeto de actuación por parte del programa: no

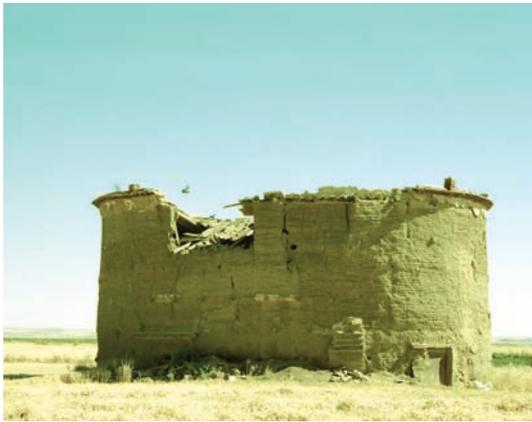
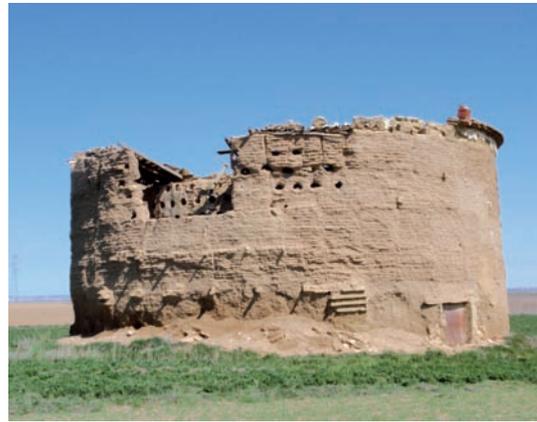
PALOMAR NÚMERO: 5 **TIPO DE PALOMAR: REDONDO CON PATIO**

Coordenadas GPS:
ALT 738 | N 42° 01.977' | W 004° 43.122'
Estado de conservación: ruinas

Características significativas: ninguna en particular
Objeto de actuación por parte del programa: no

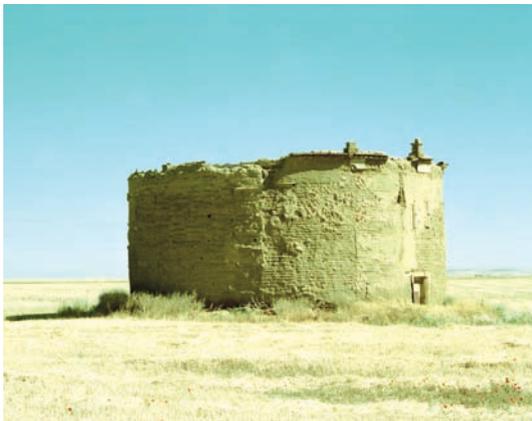
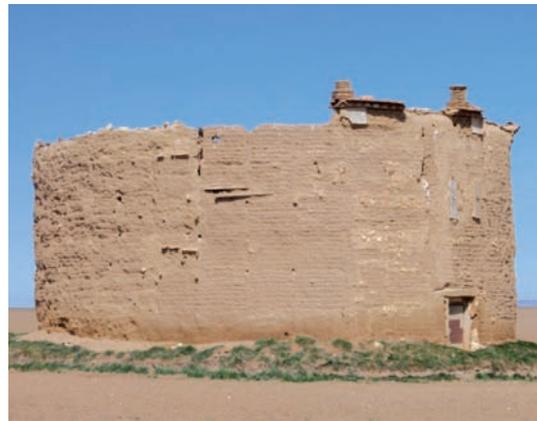
PALOMAR NÚMERO: 6 **TIPO DE PALOMAR: REDONDO CON PATIO**

Coordenadas GPS:
ALT 738 | N 42° 02.027' | W 004° 43.142'
Estado de conservación: ruinas

Características significativas: ninguna en particular
Objeto de actuación por parte del programa: no

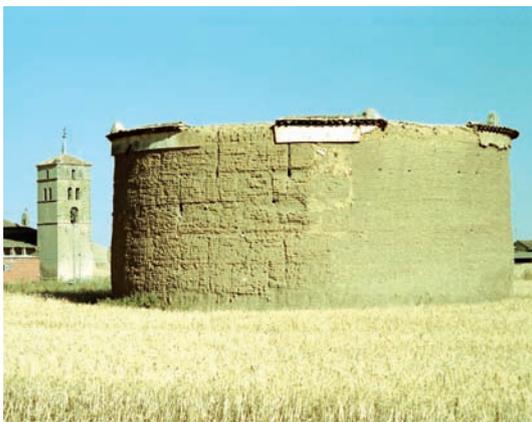
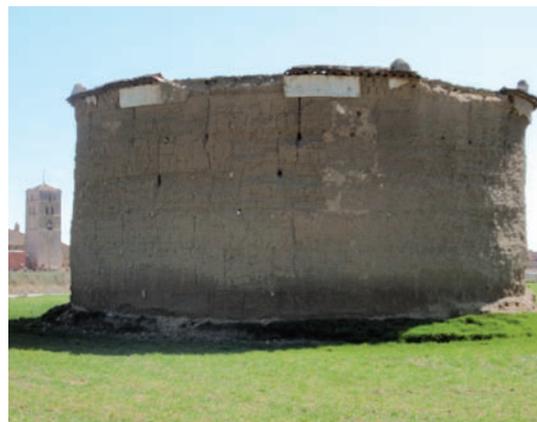
PALOMAR NÚMERO: 7 **TIPO DE PALOMAR: REDONDO CON PATIO**

Coordenadas GPS:
ALT 737 | N 42° 01.793' | W 004° 43.173'
Estado de conservación: malo

Características significativas: ninguna en particular
Objeto de actuación por parte del programa: no

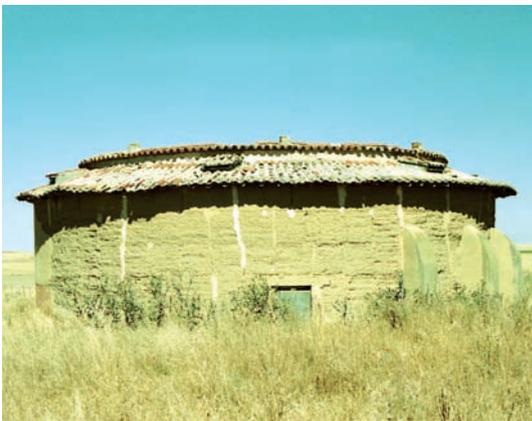
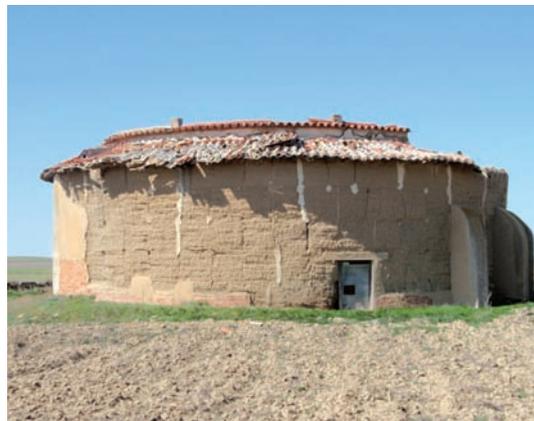
PALOMAR NÚMERO: 8 TIPO DE PALOMAR: REDONDO CON PATIO

Coordenadas GPS:
ALT 739 | N 42° 01.645' | W 004° 43.150'
Estado de conservación: ruinas

Características significativas: ninguna en particular
Objeto de actuación por parte del programa: no

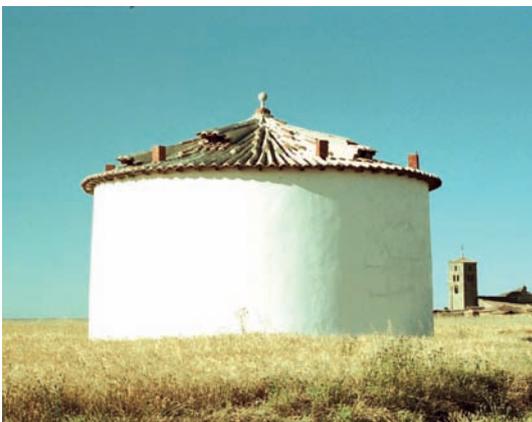
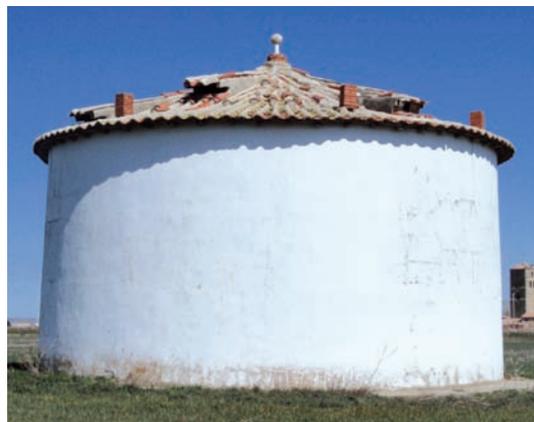
PALOMAR NÚMERO: 9 TIPO DE PALOMAR: REDONDO SIN PATIO

Coordenadas GPS:
ALT 734 | N 42° 01.560' | W 004° 43.177'
Estado de conservación: bueno

Características significativas: ninguna en particular
Objeto de actuación por parte del programa: no

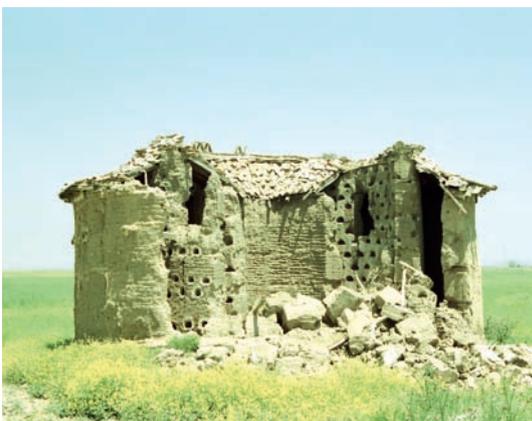
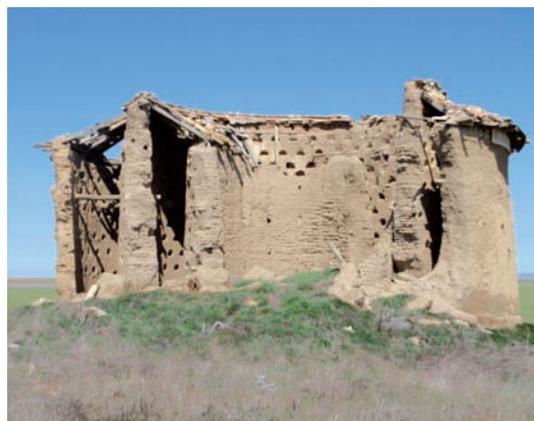
PALOMAR NÚMERO: 10 TIPO DE PALOMAR: REDONDO CON PATIO

Coordenadas GPS:
ALT 734 | N 42° 01.558' | W 004° 43.364'
Estado de conservación: ruinas

Características significativas: ninguna en particular
Objeto de actuación por parte del programa: no

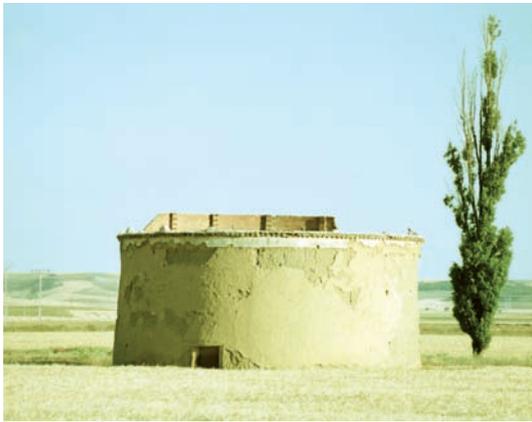
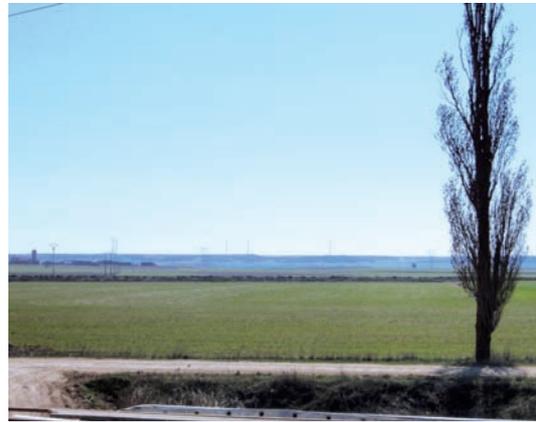
PALOMAR NÚMERO: 11

TIPO DE PALOMAR: REDONDO CON PATIO

Estado de conservación: desaparecido

Características significativas: se encontraba en los terrenos de las obras de la carretera de Leon

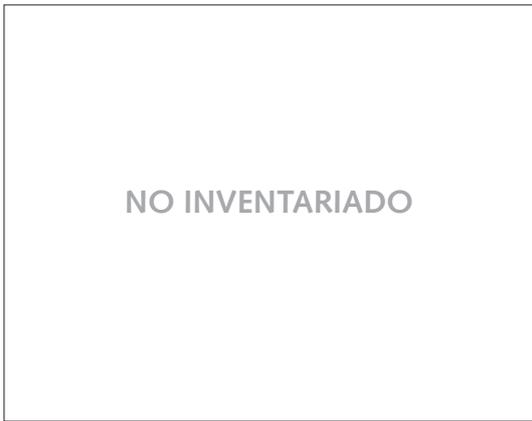
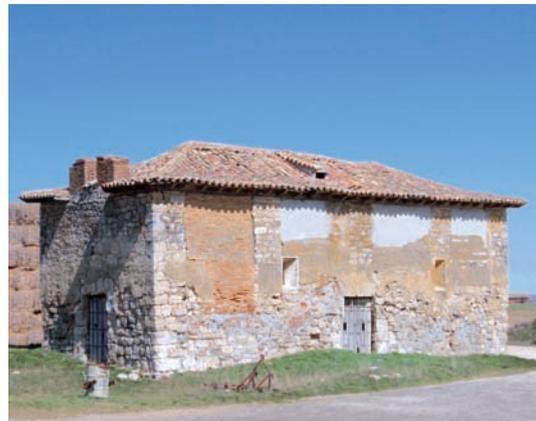
PALOMAR NÚMERO: 12

TIPO DE PALOMAR: CUADRADO SIN PATIO

Estado de conservación: regular

Características significativas: el palomar se ha creado al reconvertir la parte de arriba de una antigua ermita

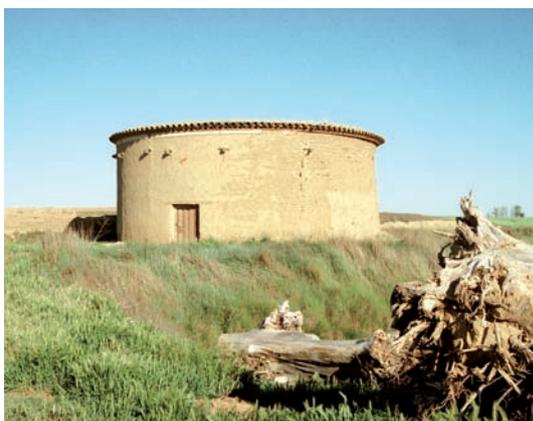
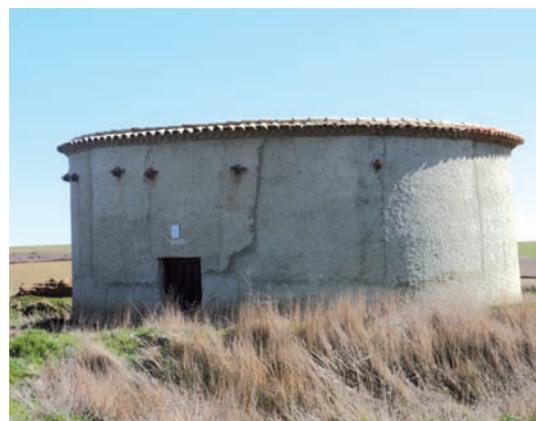
PALOMAR NÚMERO: 1

TIPO DE PALOMAR: REDONDO CON PATIO

Estado de conservación: bueno

Características significativas: ninguna en particular

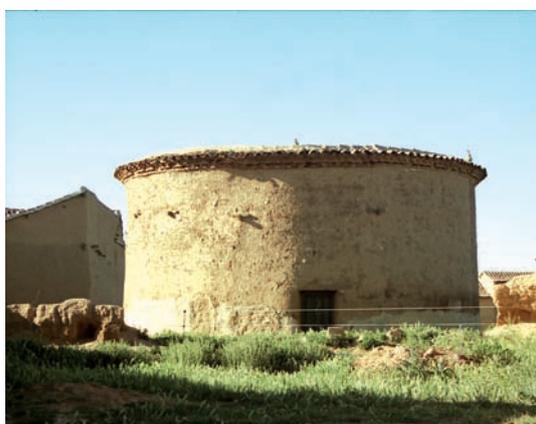
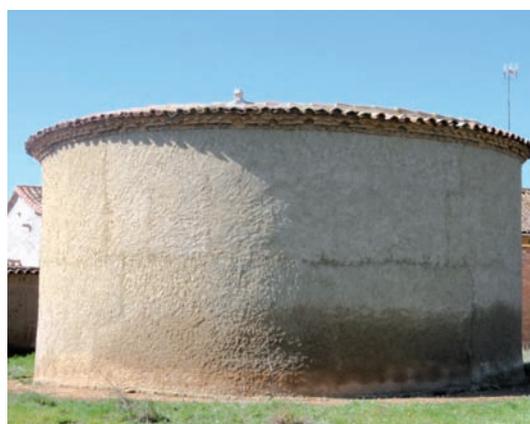
PALOMAR NÚMERO: 2

TIPO DE PALOMAR: REDONDO CON PATIO

Estado de conservación: bueno

Características significativas: algún pináculo en el tejado

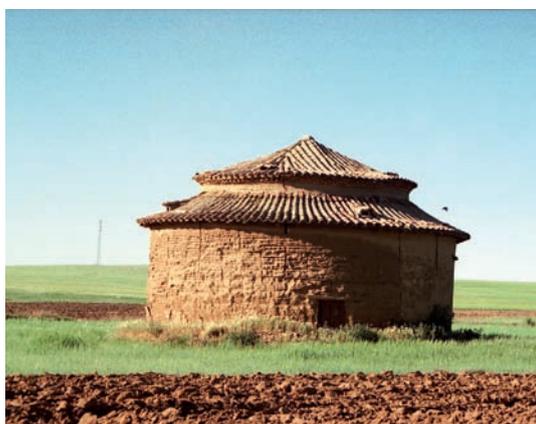
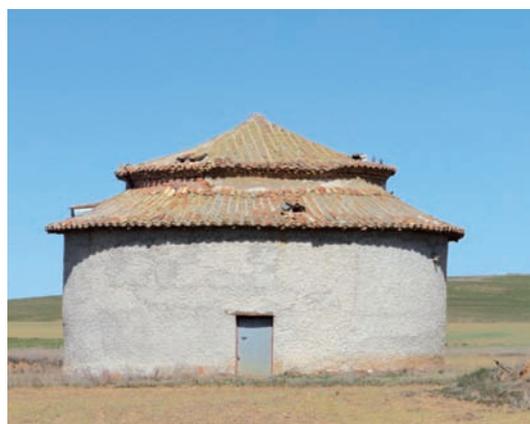
PALOMAR NÚMERO: 3

TIPO DE PALOMAR: CIRCULAR SIN PATIO

Estado de conservación: bueno

Características significativas: ninguna en particular

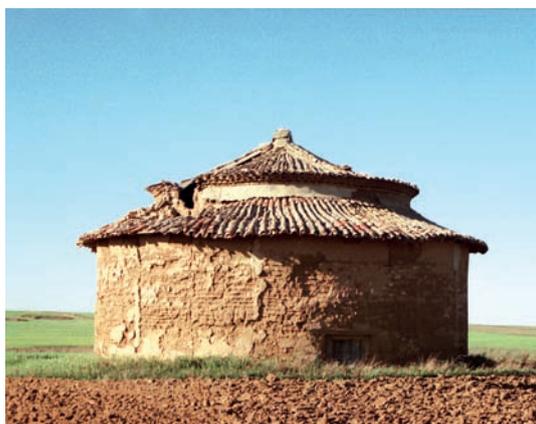
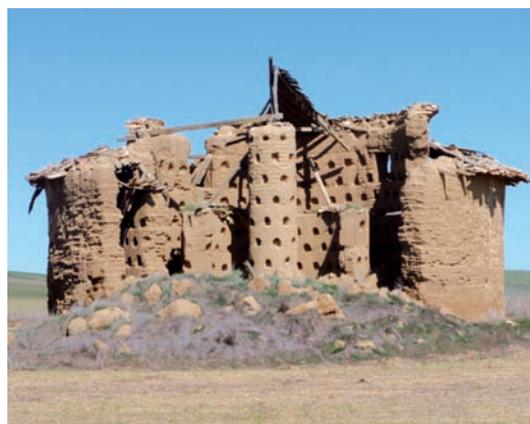
PALOMAR NÚMERO: 4

TIPO DE PALOMAR: CIRCULAR SIN PATIO

Estado de conservación: ruina

Características significativas: debido a su estado se observa la construcción interior

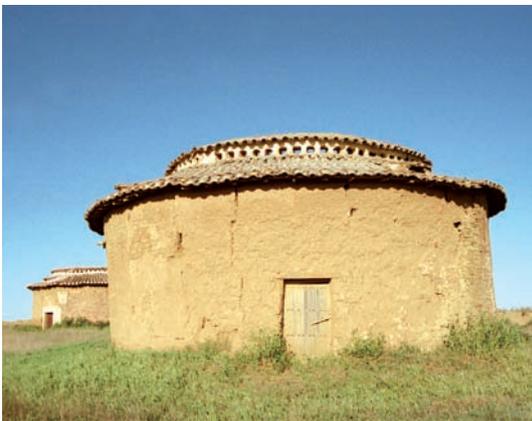
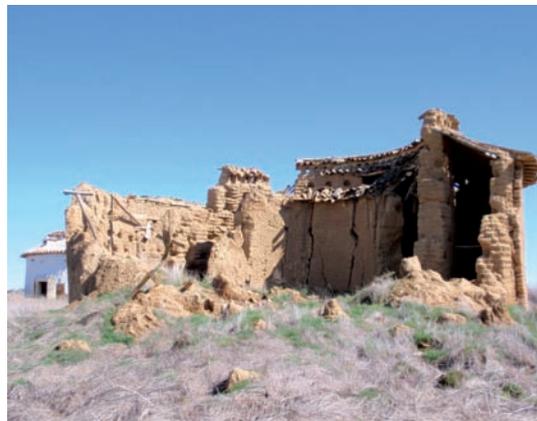
PALOMAR NÚMERO: 5 TIPO DE PALOMAR: CIRCULAR CON PATIO

Coordenadas GPS:
ALT 774 | N 42° 10.189' | W 004° 50.044'
Estado de conservación: ruinas

Características significativas: ninguna en particular
Objeto de actuación por parte del programa: no

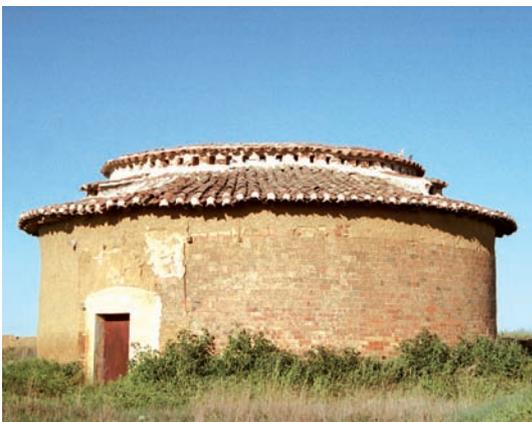
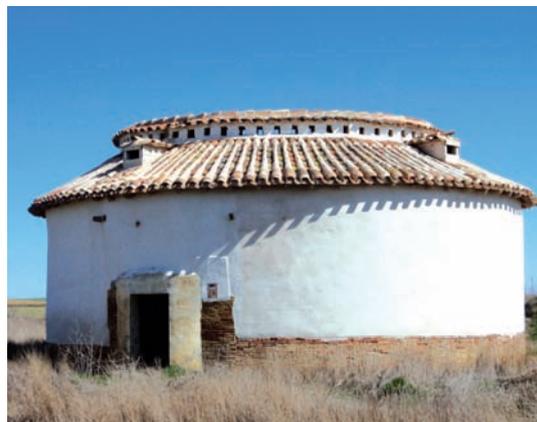
PALOMAR NÚMERO: 6 TIPO DE PALOMAR: CIRCULAR CON PATIO

Coordenadas GPS:
ALT 778 | N 42° 10.202' | W 004° 50.018'
Estado de conservación: bueno

Características significativas: ninguna en particular
Objeto de actuación por parte del programa: si
año: 2006

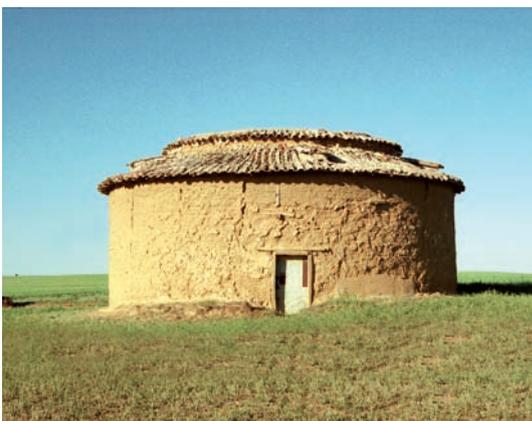
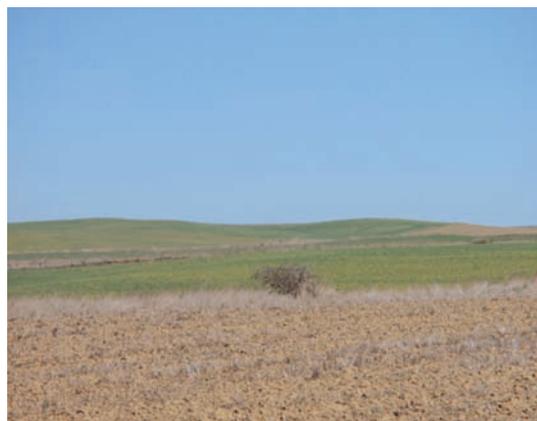
PALOMAR NÚMERO: 7 TIPO DE PALOMAR: CIRCULAR CON PATIO

Coordenadas GPS:
ALT 775 | N 42° 10.093' | W 004° 49.955'
Estado de conservación: desaparecido

Características significativas: ninguna en particular
Objeto de actuación por parte del programa: no

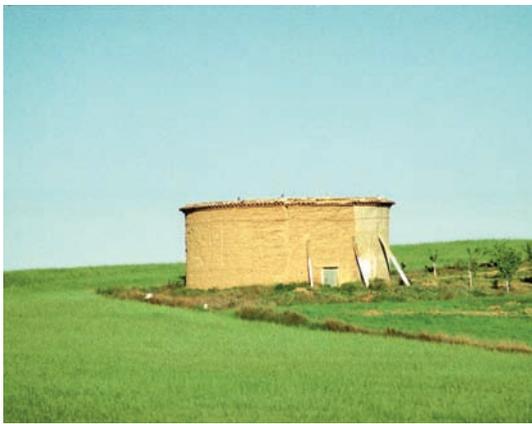
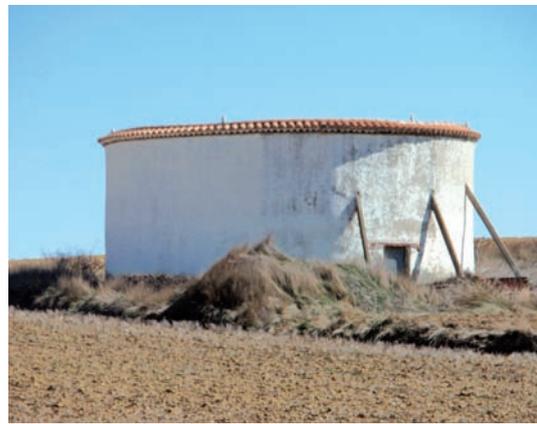
PALOMAR NÚMERO: 8 **TIPO DE PALOMAR: CIRCULAR CON PATIO**

Coordenadas GPS:
ALT 778 | N 42° 10.044' | W 004° 49.955'
Estado de conservación: bueno

Características significativas: ninguna en particular
Objeto de actuación por parte del programa: no

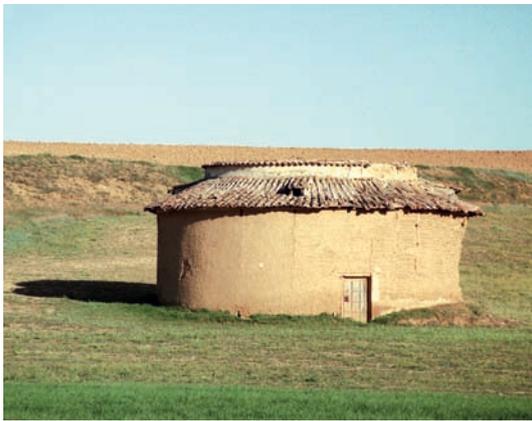
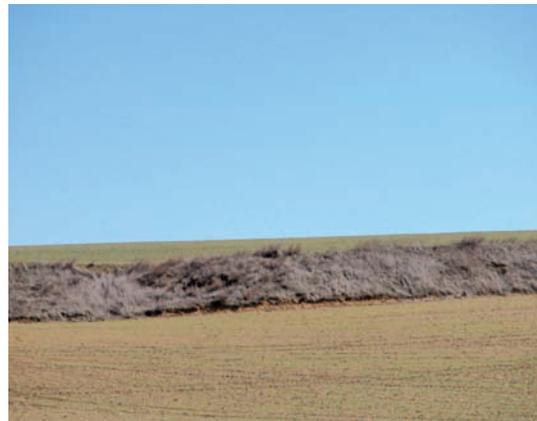
PALOMAR NÚMERO: 9 **TIPO DE PALOMAR: REDONDO CON PATIO**

Coordenadas GPS:
ALT 774 | N 42° 09.954' | W 004° 50.031'
Estado de conservación: desaparecido

Características significativas: ninguna en particular
Objeto de actuación por parte del programa: no

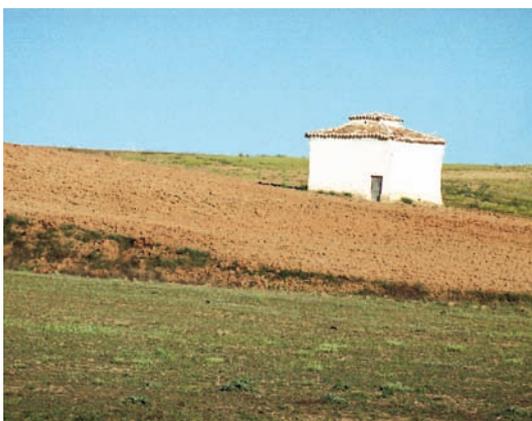
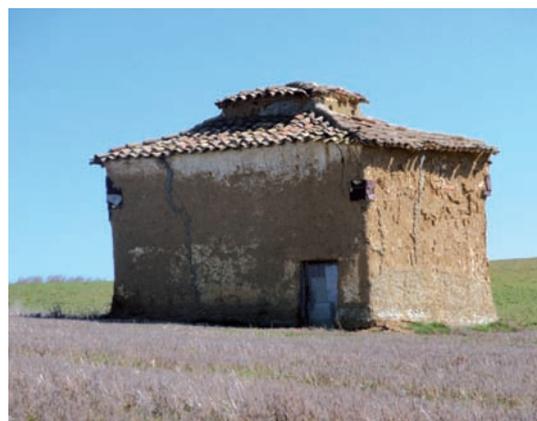
PALOMAR NÚMERO: 10 **TIPO DE PALOMAR: CUADRADO SIN PATIO**

Coordenadas GPS:
ALT 778 | N 42° 09.865' | W 004° 50.014'
Estado de conservación: malo

Características significativas: llama la atención su pequeño tamaño
Objeto de actuación por parte del programa: no

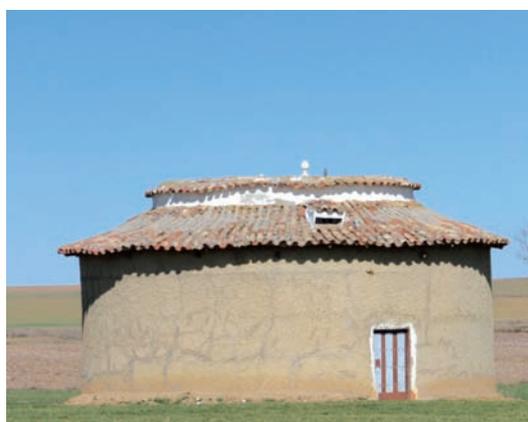
PALOMAR NÚMERO: 11 **TIPO DE PALOMAR: CIRCULAR CON PATIO**

Coordenadas GPS:
ALT 774 | N 42° 09.865' | W 004° 50.014'
Estado de conservación: bueno

Características significativas: dos pináculos en el cortavientos
Objeto de actuación por parte del programa: no

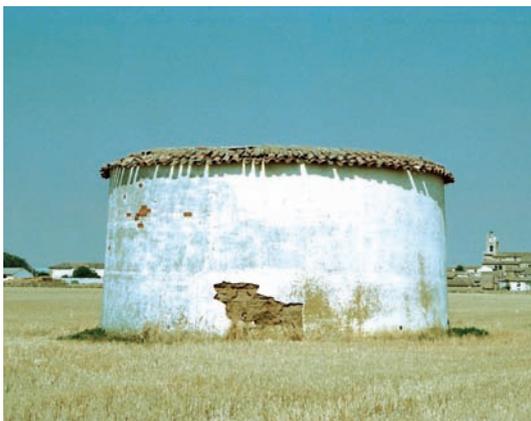
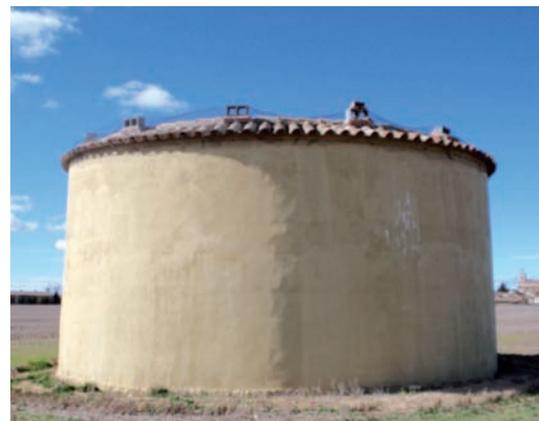
PALOMAR NÚMERO: 1

TIPO DE PALOMAR: REDONDO CON PATIO

Estado de conservación: bueno

Características significativas: para cazar el palomar, han cerrado las troneras con alambrada

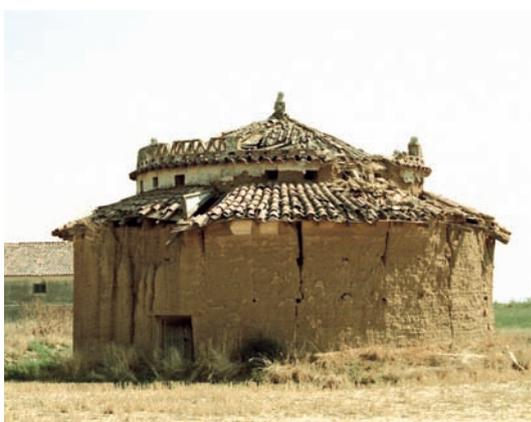
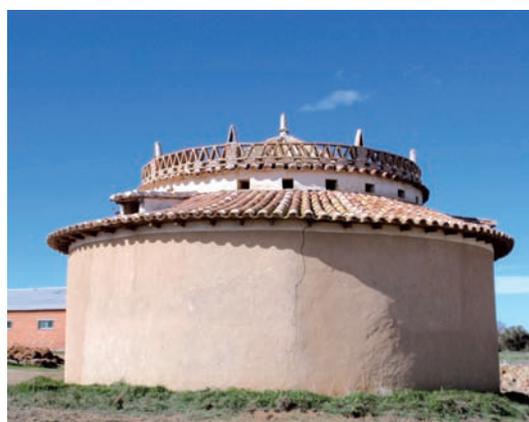
PALOMAR NÚMERO: 2 TIPO DE PALOMAR: REDONDO SIN PATIO

Coordenadas GPS:
ALT 750 | N 41° 56.494' | W 004° 55.002'
Estado de conservación: bueno

Características significativas: buena técnica en la recuperación. Excelente estado.
Objeto de actuación por parte del programa: no

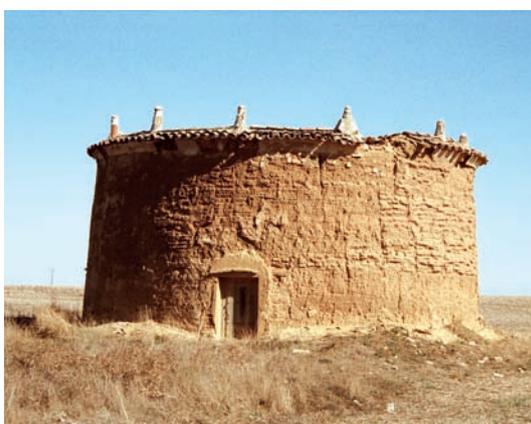
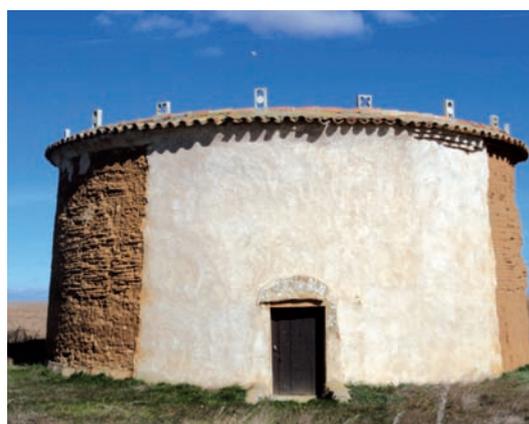
PALOMAR NÚMERO: 4 TIPO DE PALOMAR: REDONDO CON PATIO

Coordenadas GPS:
ALT 749 | N 41° 56.590' | W 004° 54.930'
Estado de conservación: regular

Características significativas: se ha rebocado la parte más afectada por la erosión
Objeto de actuación por parte del programa: no

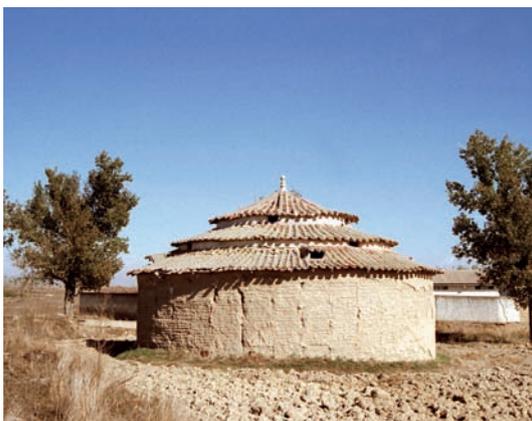
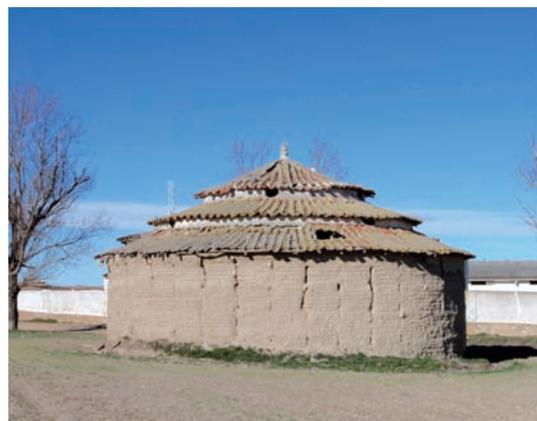
PALOMAR NÚMERO: 13

TIPO DE PALOMAR: REDONDO SIN PATIO

Estado de conservación: malo

Características significativas: tres alturas de tejado

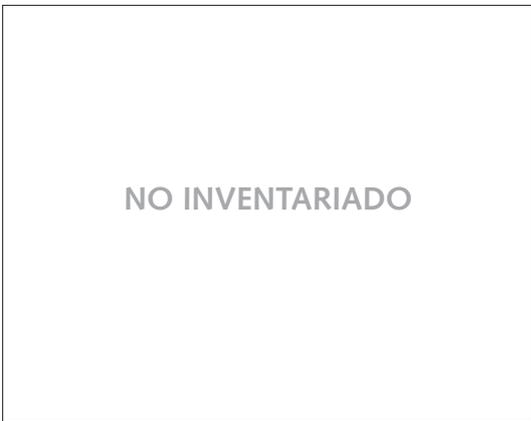
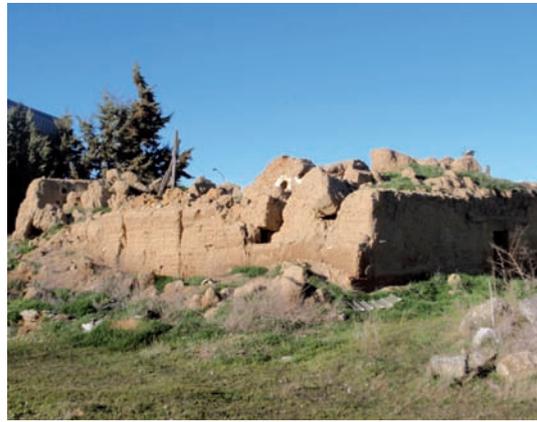
PALOMAR NÚMERO: 20 **TIPO DE PALOMAR: CUADRADO SIN PATIO**

Coordenadas GPS:
ALT 727 | N 41° 56.408' | W 004° 55.251'
Estado de conservación: restos

Características significativas: sin catalogar en 1996
Objeto de actuación por parte del programa: no

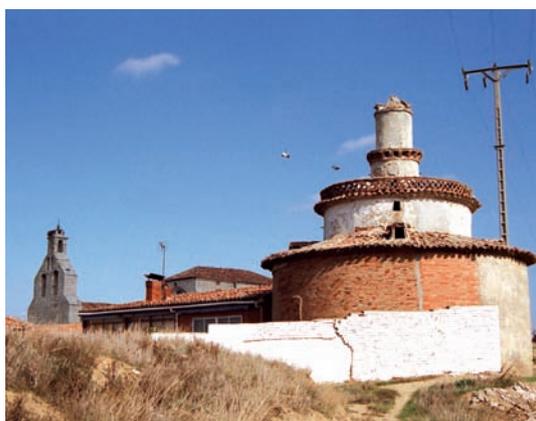
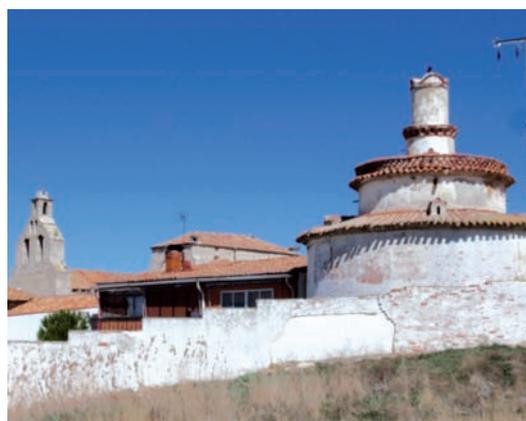
< 1994

PALOMAR NÚMERO: 1

TIPO DE PALOMAR: REDONDO SIN PATIO

Estado de conservación: bueno

Características significativas: dentro de un recinto cerrado

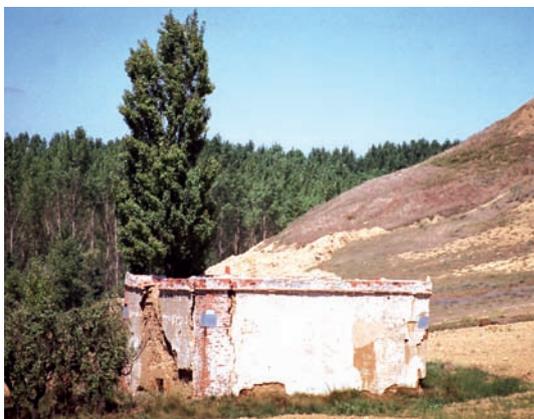
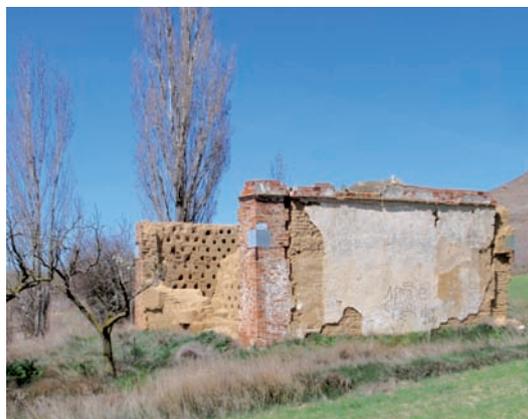
< 1994

PALOMAR NÚMERO: S

TIPO DE PALOMAR: CUADRADO CON PATIO

Estado de conservación: restos
