INVENTARIO DE PALOMARES EN
LA TIERRA DE CAMPOS PALENTINA

Edita y financia: Grupo ARADUEY-CAMPOS. Septiembre 2009

CONSIDERACIONES SOBRE ESTE INVENTARIO

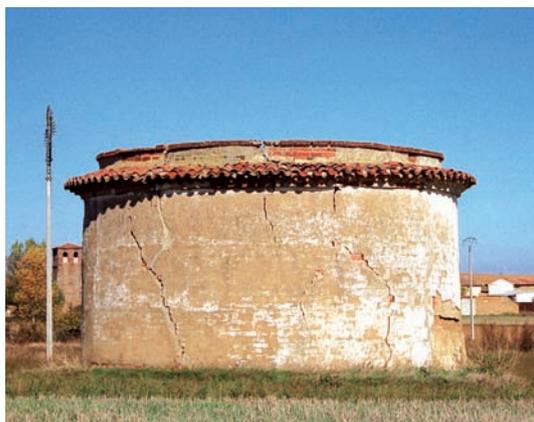
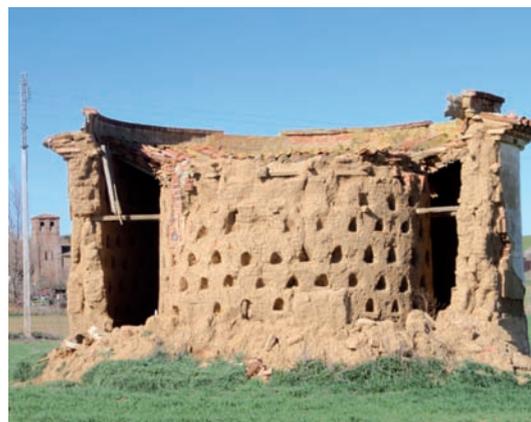
< 1998

PALOMAR NÚMERO: 1

TIPO DE PALOMAR: REDONDO CON PATIO

Estado de conservación: ruinas

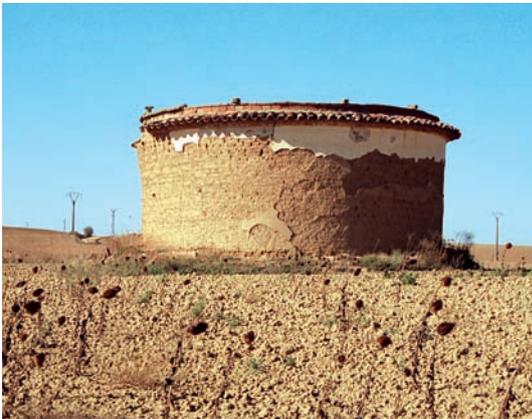
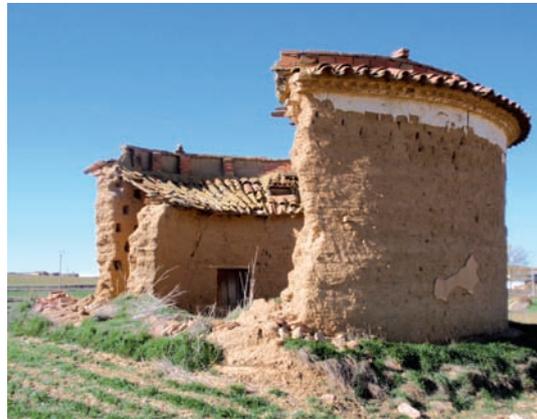
< 1998
2009 >

PALOMAR NÚMERO: 2 TIPO DE PALOMAR: REDONDO CON PATIO

Coordenadas GPS:
ALT 858 | N 42° 21.472' | W 004° 55.674'
Estado de conservación: ruinas

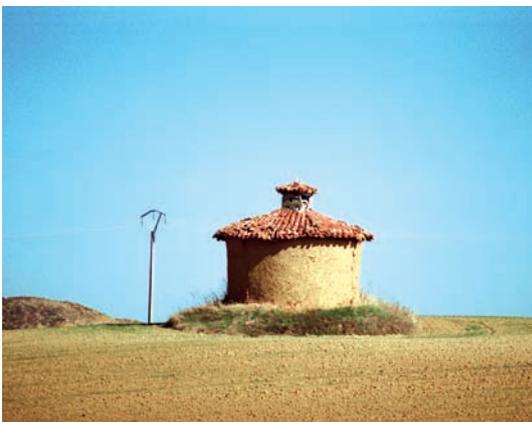
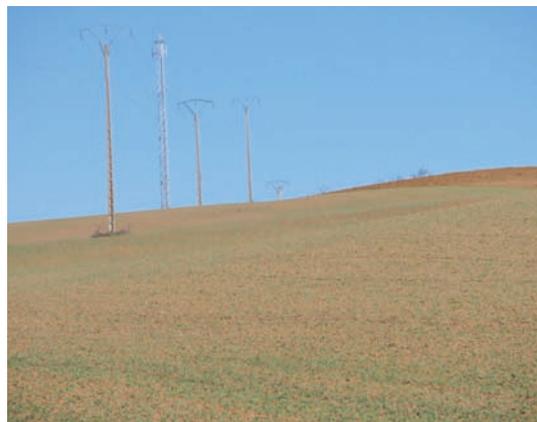
< 1998
2009 >

PALOMAR NÚMERO: 3 TIPO DE PALOMAR: REDONDO SIN PATIO

Coordenadas GPS:
ALT 843 | N 42° 21.750' | W 004° 55.140'
Estado de conservación: desaparecido

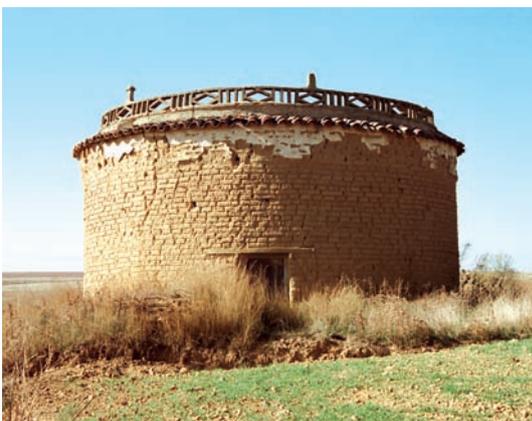
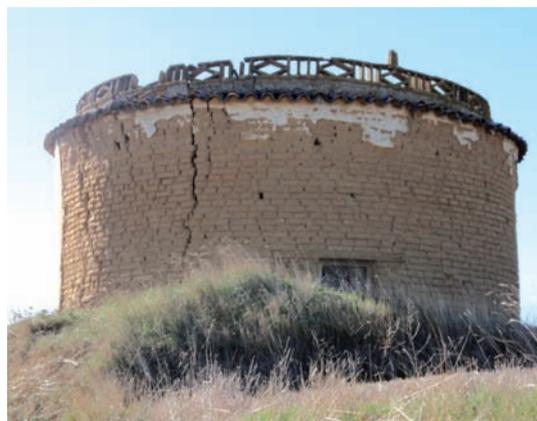
< 1998
2009 >

PALOMAR NÚMERO: 4 TIPO DE PALOMAR: REDONDO CON PATIO

Coordenadas GPS:
ALT 843 | N 42° 21.912' | W 004° 57.163'
Estado de conservación: regular

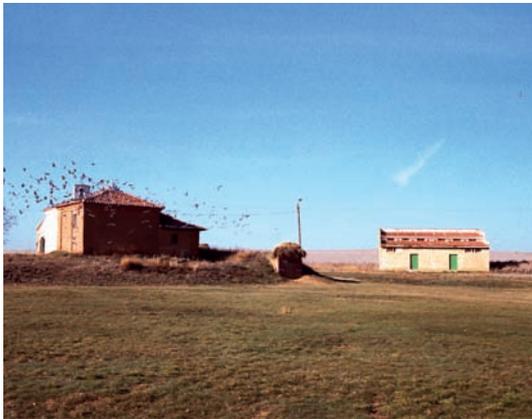
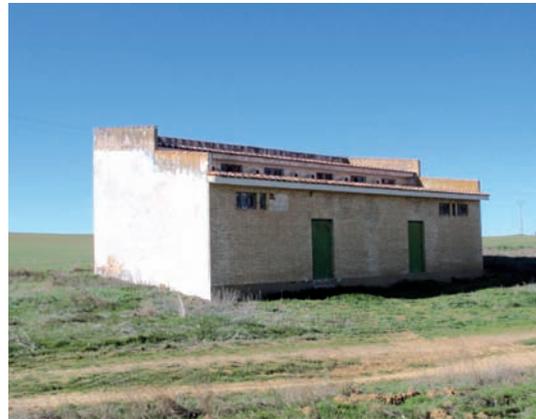
< 1998
2009 >

PALOMAR NÚMERO: 5 **TIPO DE PALOMAR: CUADRADO SIN PATIO**

Coordenadas GPS:
ALT 832 | N 42° 20.107' | W 004° 55.088'
Estado de conservación: bueno

Características significativas: construcción moderna
Objeto de actuación por parte del programa: no

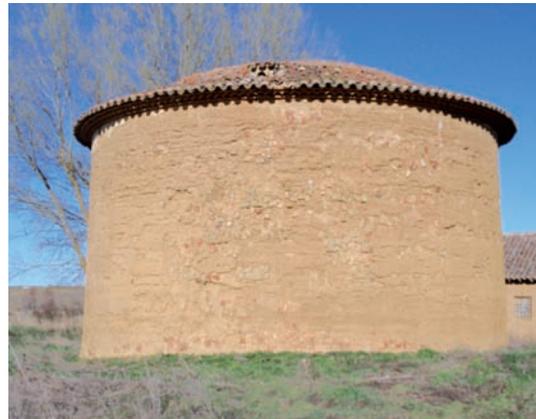
< 1998
2009 >

PALOMAR NÚMERO: 6 **TIPO DE PALOMAR: REDONDO CON PATIO**

Coordenadas GPS:
ALT 839 | N 42° 20.757' | W 004° 54.984'
Estado de conservación: bueno

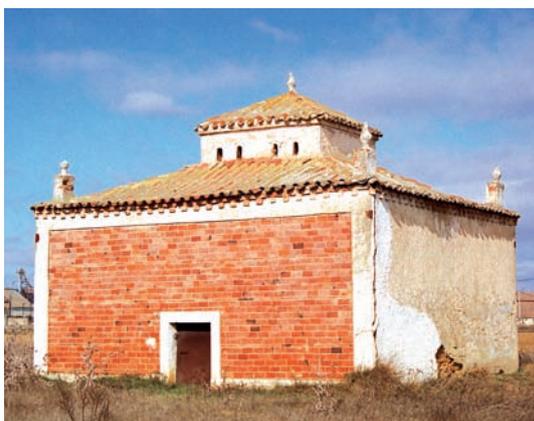
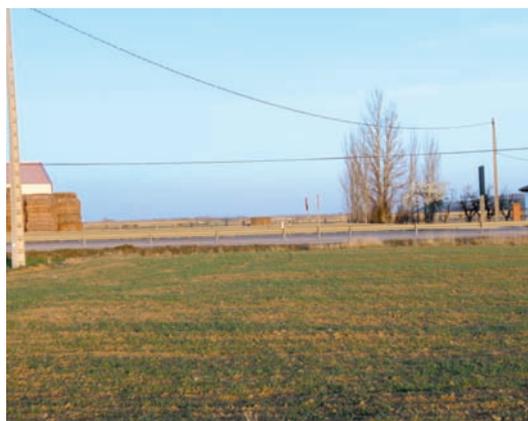
< 1995

PALOMAR NÚMERO: 1

TIPO DE PALOMAR: CUADRADO SIN PATIO

Estado de conservación: desaparecido

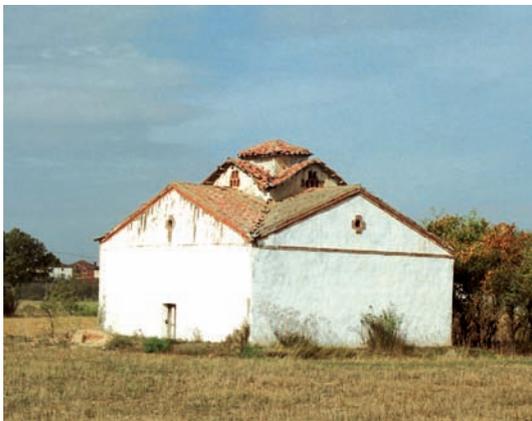
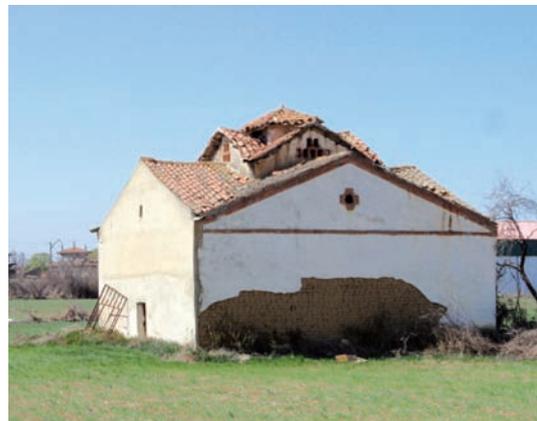
< 1995
2009 >

PALOMAR NÚMERO: 2 **TIPO DE PALOMAR: CUADRADO SIN PATIO**

Coordenadas GPS:
ALT 805 | N 42° 24.642' | W 004° 21.315'
Estado de conservación: ruinas

Características significativas: planta convencional, pero construcción de tejados de forma original.
Objeto de actuación por parte del programa: no

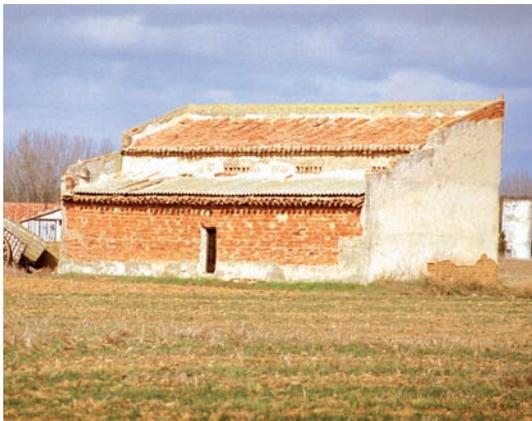
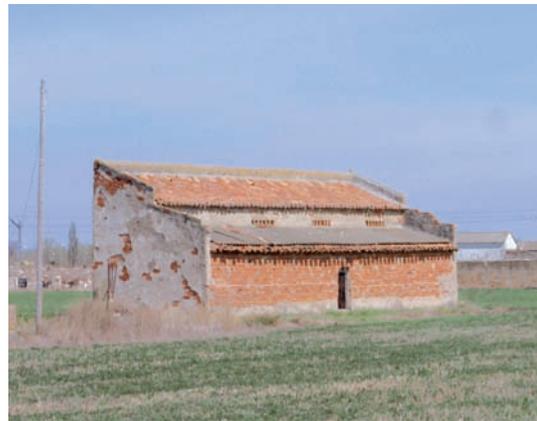
< 1995
2009 >

PALOMAR NÚMERO: 3 **TIPO DE PALOMAR: CUADRADO SIN PATIO**

Coordenadas GPS:
ALT 802 | N 42° 25.007' | W 004° 21.522'
Estado de conservación: regular

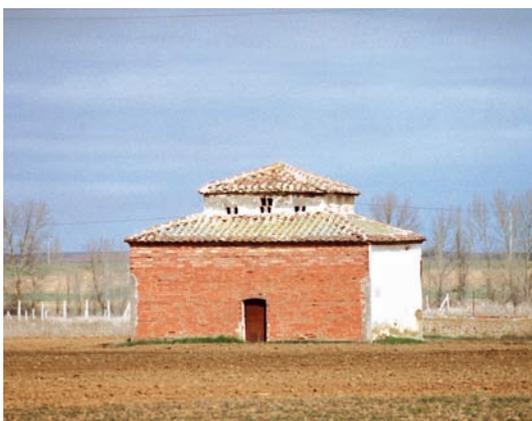
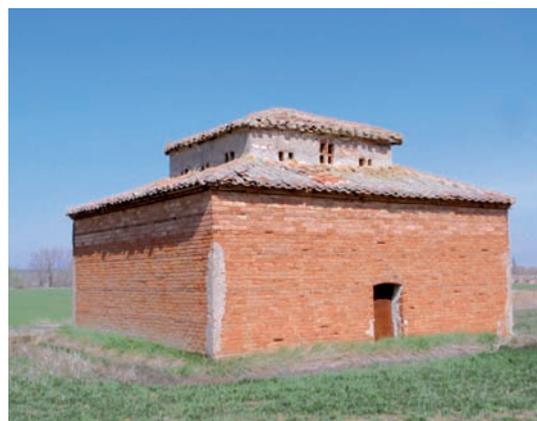
< 1995
2009 >

PALOMAR NÚMERO: 4 **TIPO DE PALOMAR: CUADRADO SIN PATIO**

Coordenadas GPS:
ALT 807 | N 42° 25.001' | W 004° 21.574'
Estado de conservación: bueno

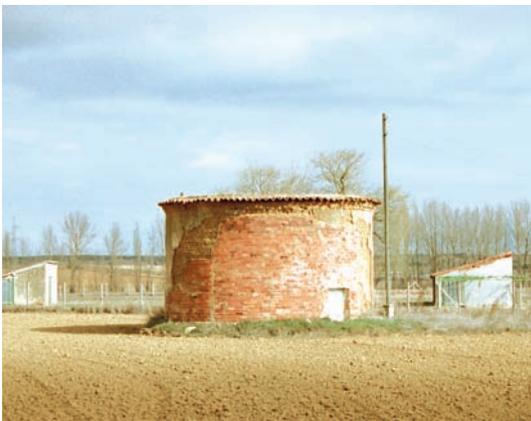
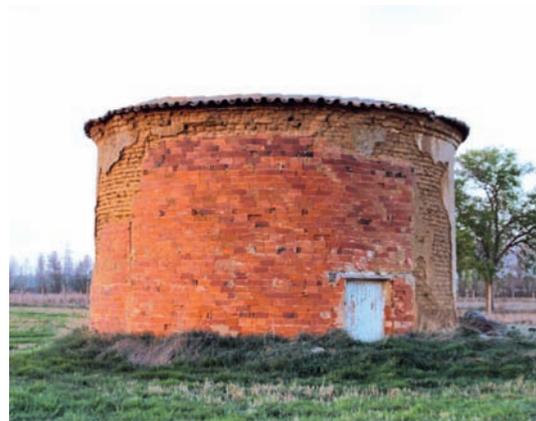
< 1995

PALOMAR NÚMERO: 5 TIPO DE PALOMAR: REDONDO CON PATIO

Estado de conservación: regular

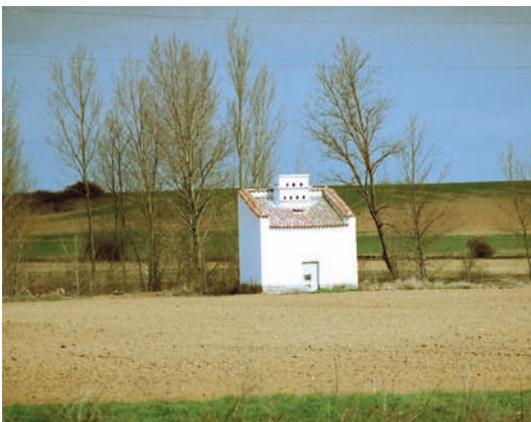
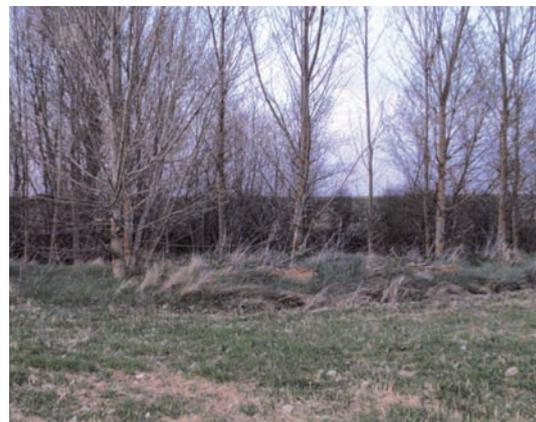
< 1995

PALOMAR NÚMERO: 6 TIPO DE PALOMAR: CUADRADO SIN PATIO

Estado de conservación: desaparecido

Características significativas: se lo llevó una riada en el año 2000

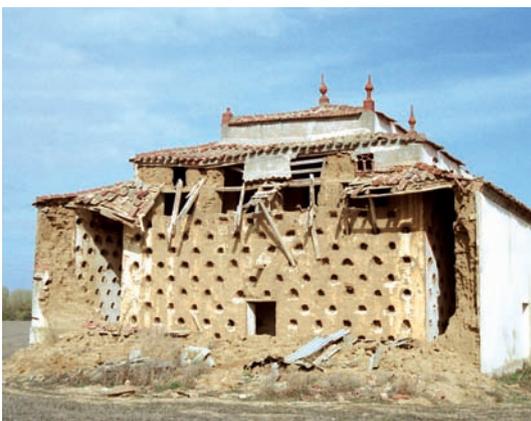
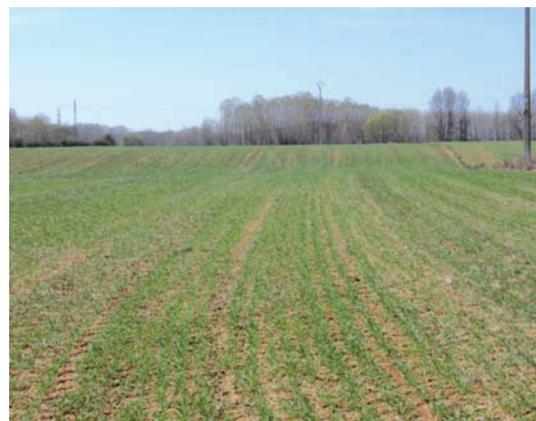
< 1995

PALOMAR NÚMERO: 7 TIPO DE PALOMAR: CUADRADO SIN PATIO

Estado de conservación: desaparecido

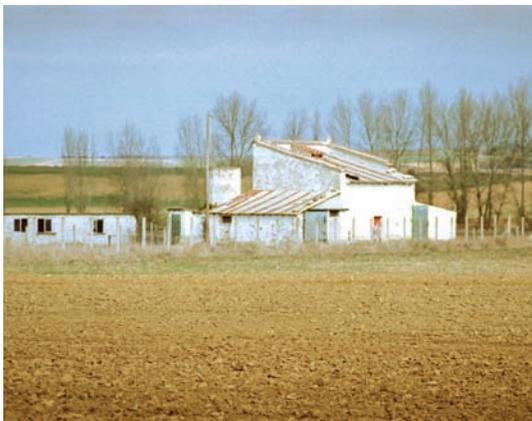
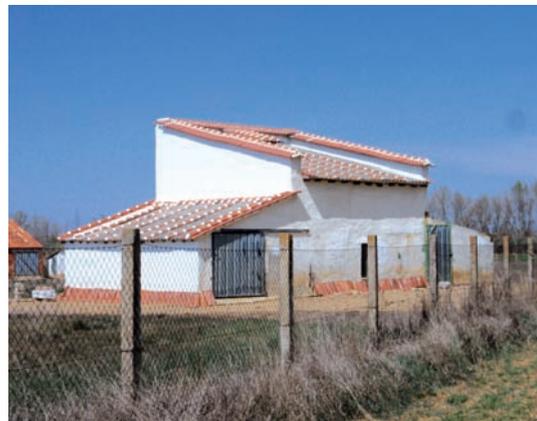
< 1995

PALOMAR NÚMERO: 8 **TIPO DE PALOMAR: CUADRADO SIN PATIO**

Coordenadas GPS:
 ALT 806 | N 42° 25.059' | W 004° 21.588'
 Estado de conservación: bueno

Características significativas: dentro de un recinto cercado
 Objeto de actuación por parte del programa: no

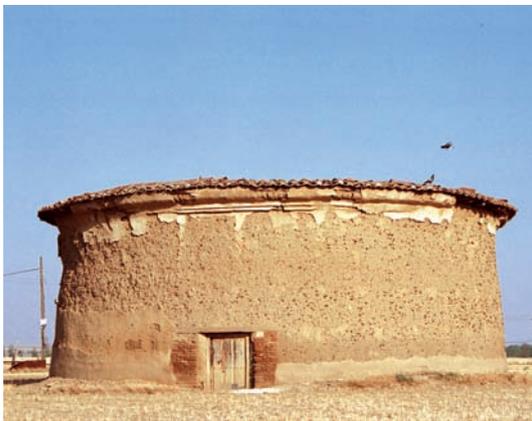
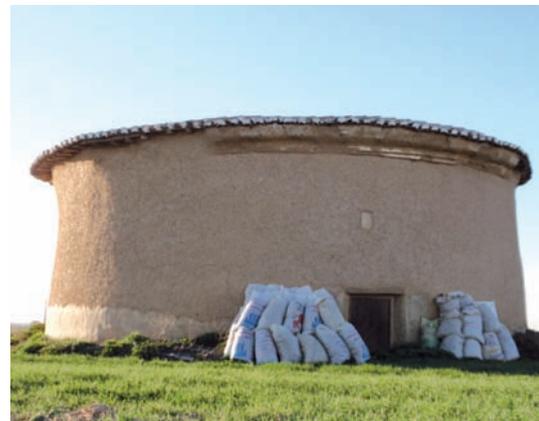
PALOMAR NÚMERO: 2 **TIPO DE PALOMAR: REDONDO CON PATIO**

Características significativas: en la rehabilitación se ha utilizado barro para la trulla
Objeto de actuación por parte del programa: si
año: 2006

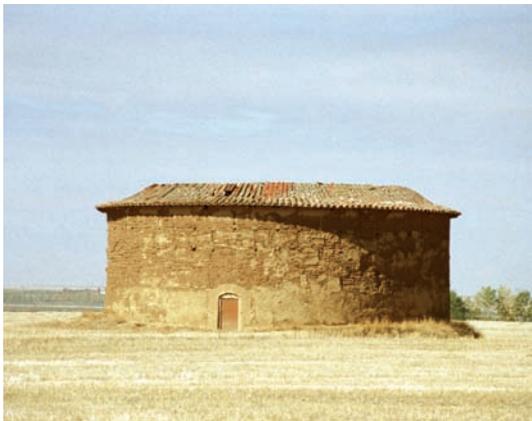
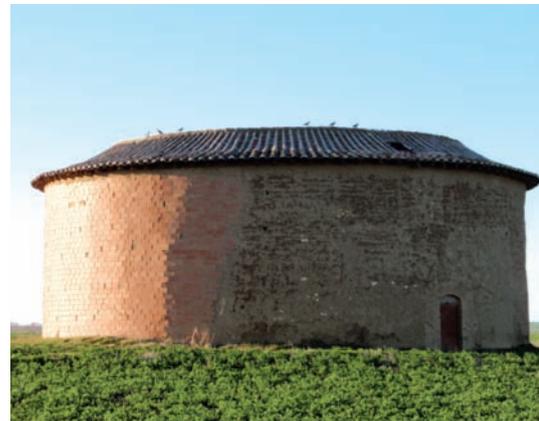
PALOMAR NÚMERO: 3 **TIPO DE PALOMAR: REDONDO CON PATIO**

Características significativas: destaca su gran tamaño
Objeto de actuación por parte del programa: no

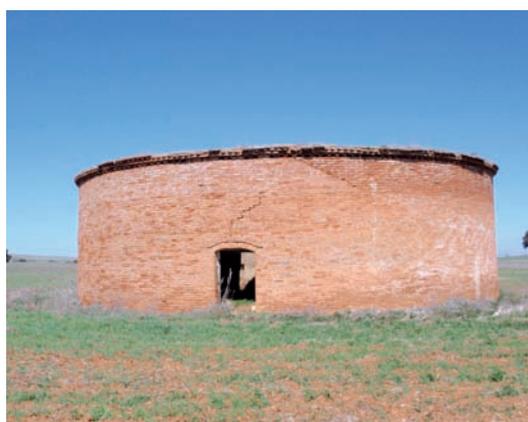
PALOMAR NÚMERO: 7 TIPO DE PALOMAR: REDONDO CON PATIO

Coordenadas GPS:
ALT 824 | N 42° 10.851' | W 004° 38.421'
Estado de conservación: ruina

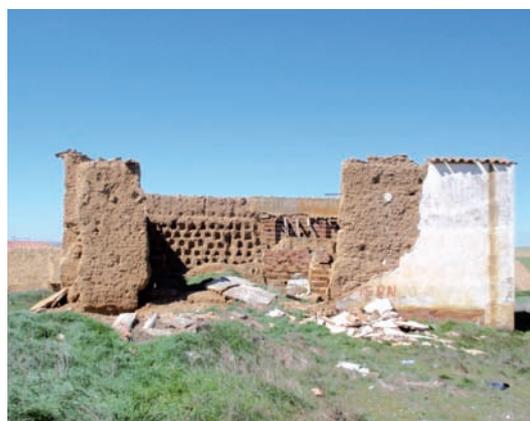
PALOMAR NÚMERO: 9 **TIPO DE PALOMAR: CUADRADO CON PATIO**

Coordenadas GPS:
ALT 771 | N 42° 09.261' | W 004° 41.807'
Estado de conservación: restos

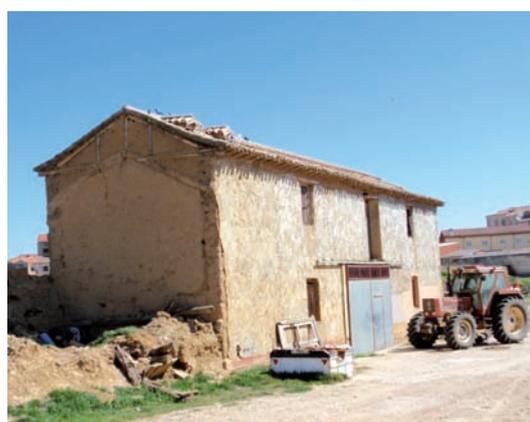
PALOMAR NÚMERO: 10 **TIPO DE PALOMAR: CUADRADO SIN PATIO**

Características significativas: la parte superior de una construcción se ha habilitado para palomar
Objeto de actuación por parte del programa: no

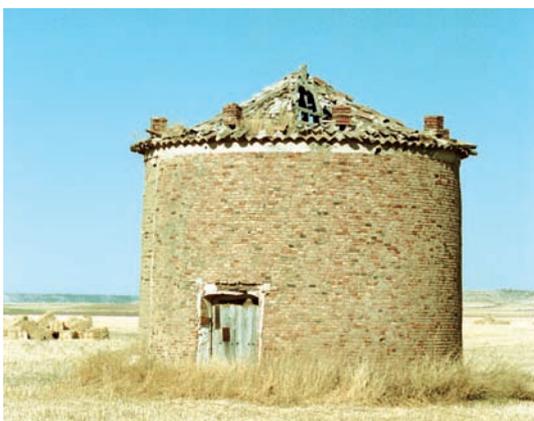
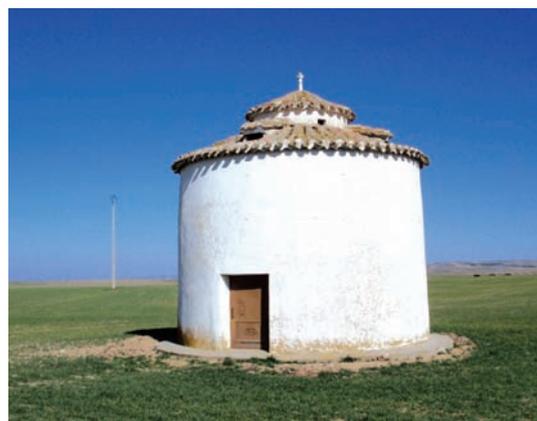
PALOMAR NÚMERO: 4

Características significativas: su pequeño tamaño, puede ser debido a haber eliminado la calle exterior del palomar original

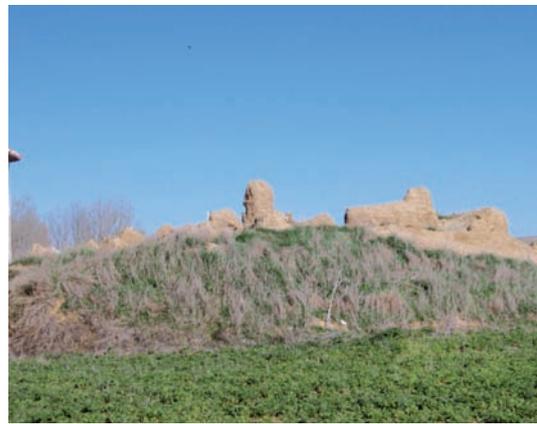
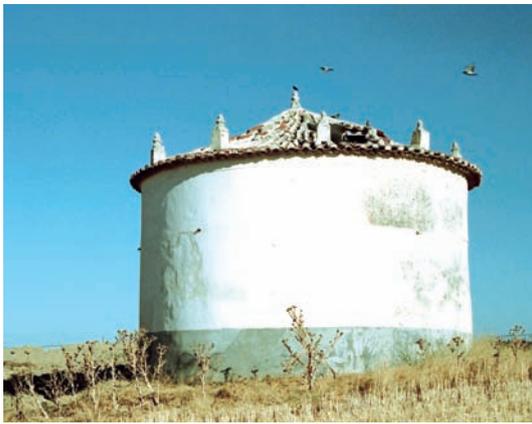
PALOMAR NÚMERO: 8

TIPO DE PALOMAR: REDONDO CON PATIO

Estado de conservación: restos

Características significativas: ninguna en particular

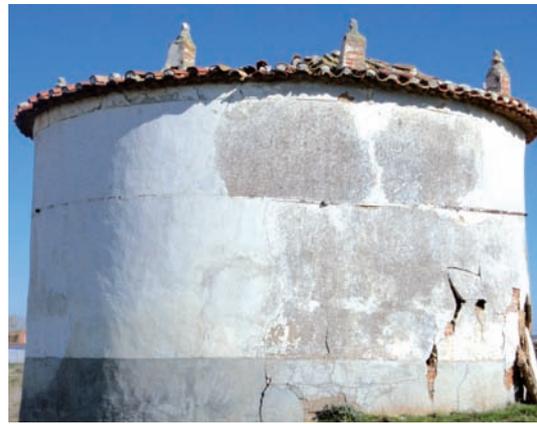
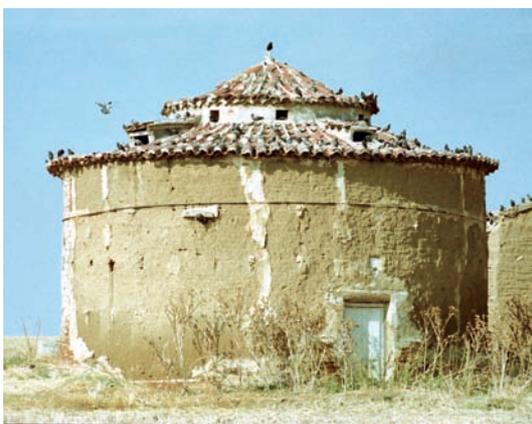
PALOMAR NÚMERO: 9

TIPO DE PALOMAR: REDONDO SIN PATIO

Estado de conservación: ruinas

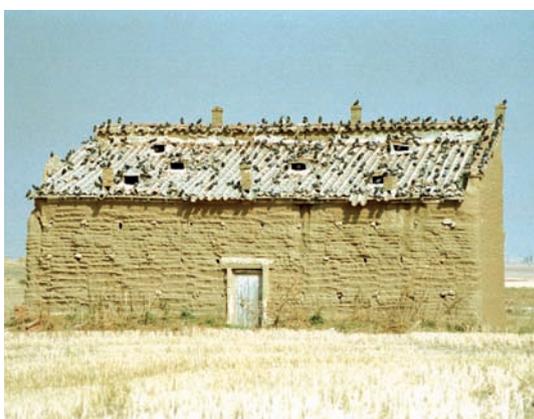
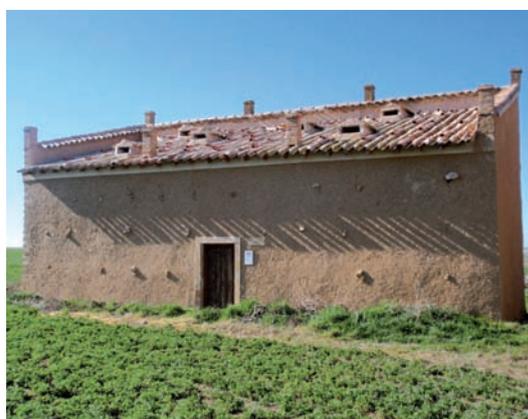
PALOMAR NÚMERO: 11 TIPO DE PALOMAR: CUADRADO SIN PATIO

Coordenadas GPS:
ALT 755 | N 41° 58.924' | W 004° 44.276'
Estado de conservación: bueno

Características significativas: rehabilitado con elementos tradicionales; trulla de barro
Objeto de actuación por parte del programa: si
año: 2006

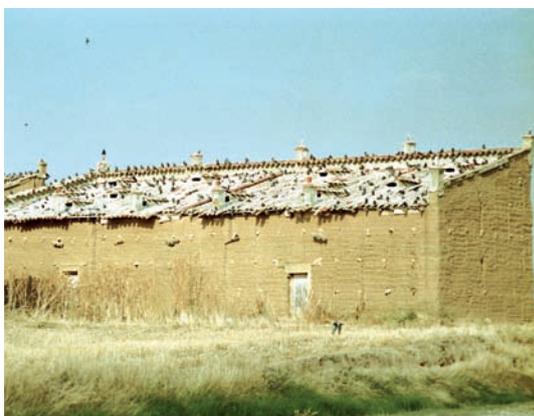
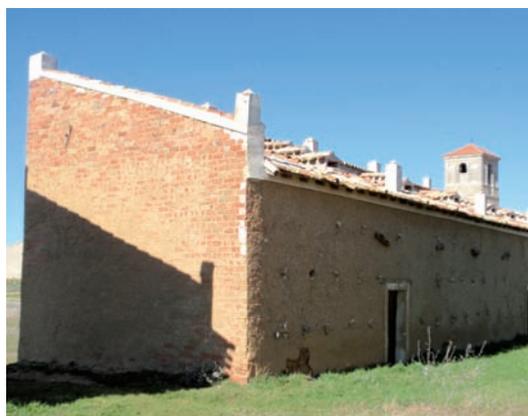
PALOMAR NÚMERO: 12 TIPO DE PALOMAR: CUADRADO SIN PATIO

Coordenadas GPS:
ALT 754 | N 41° 58.928' | W 004° 44.269'
Estado de conservación: bueno

Características significativas: rehabilitado con elementos tradicionales; trulla de barro
Objeto de actuación por parte del programa: si
año: 2006

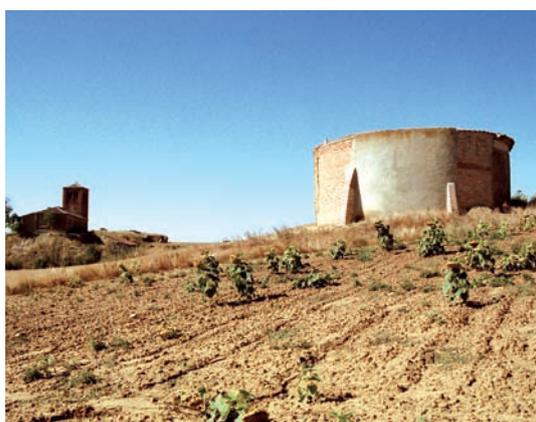
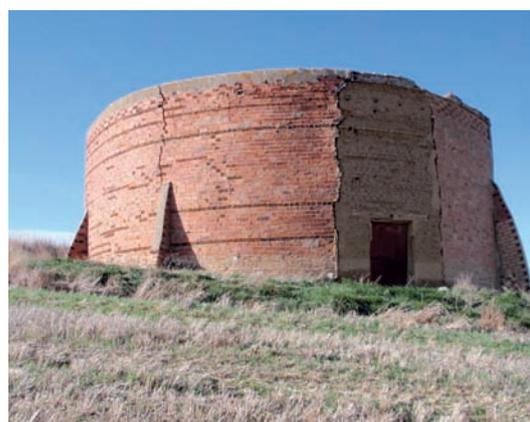
PALOMAR NÚMERO: 1

TIPO DE PALOMAR: REDONDO CON PATIO

Estado de conservación: malo

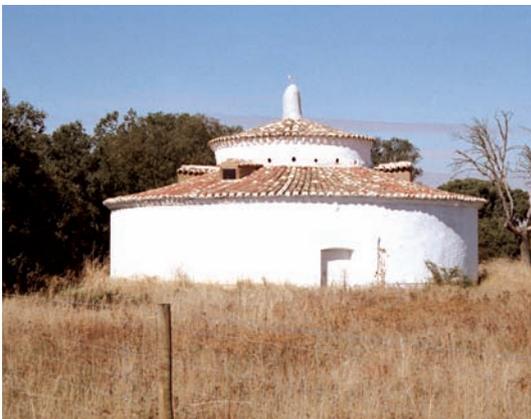
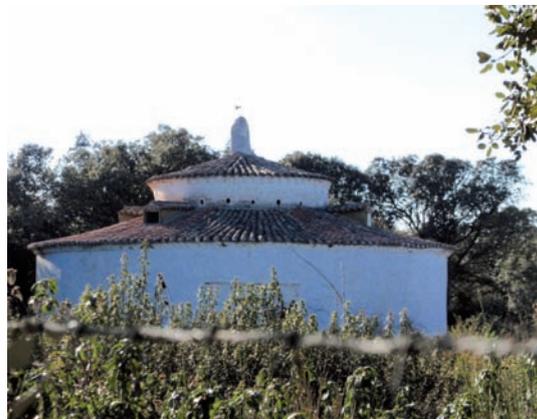
PALOMAR NÚMERO: 2

TIPO DE PALOMAR: REDONDO SIN PATIO

Estado de conservación: bueno

Características significativas: dentro de un recinto cercado

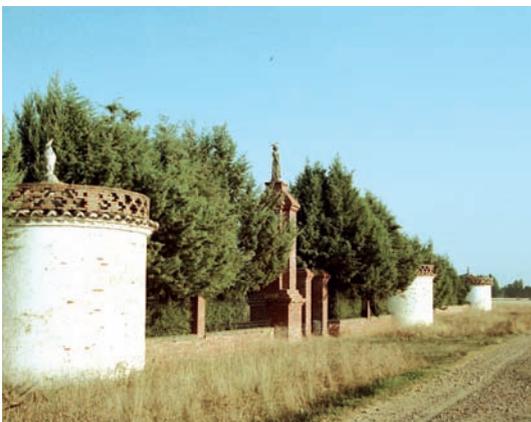
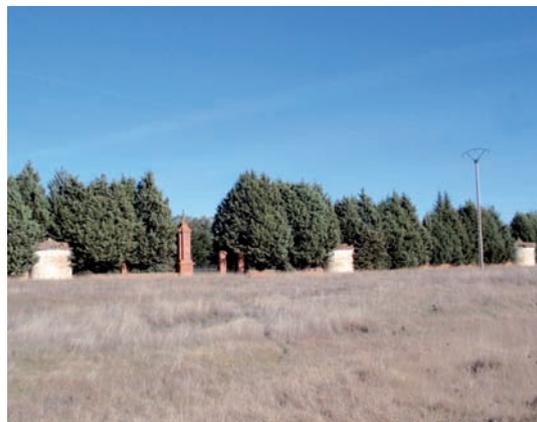
PALOMAR NÚMERO: 3

TIPO DE PALOMAR: REDONDOS SIN PATIO

Estado de conservación: malos

Características significativas: son pequeños palomares a lo largo de un muro que separa una finca

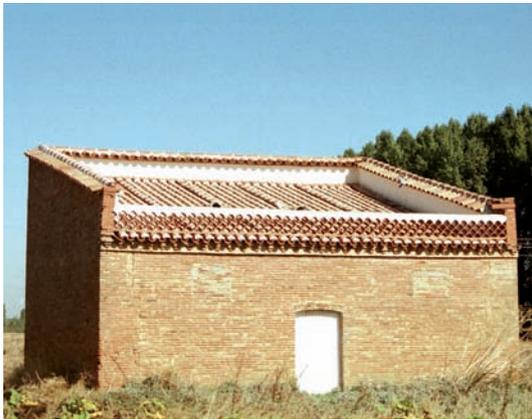
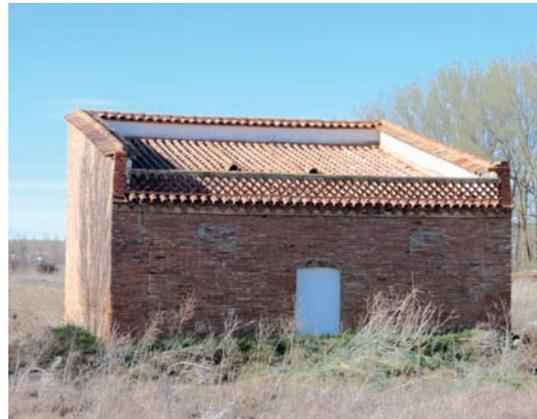
PALOMAR NÚMERO: 5 **TIPO DE PALOMAR: CUADRADO SIN PATIO**

Coordenadas GPS:
ALT 772 | N 42° 10.933' | W 004° 34.442'
Estado de conservación: bueno

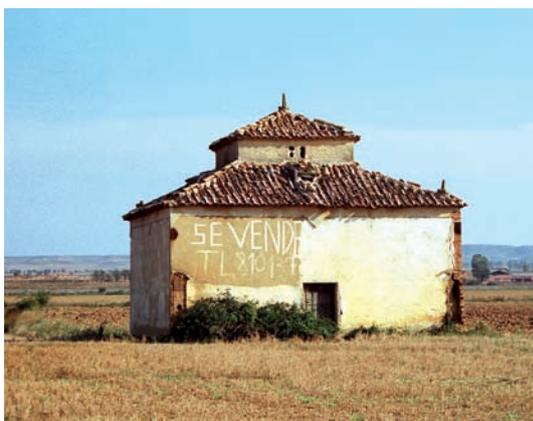
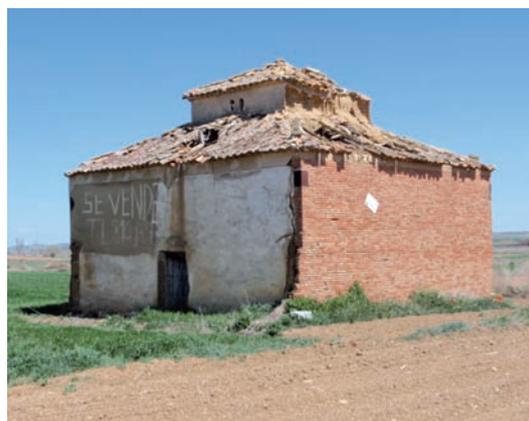
PALOMAR NÚMERO: 1

TIPO DE PALOMAR: CUADRADO SIN PATIO

Estado de conservación: ruinas

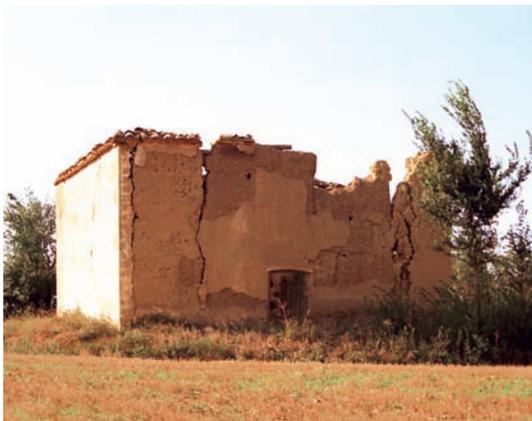
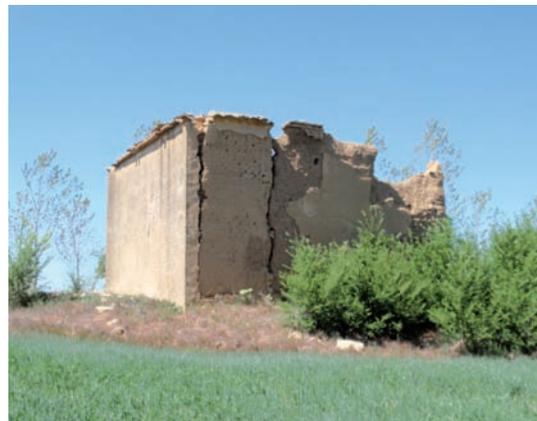
PALOMAR NÚMERO: 2 **TIPO DE PALOMAR: CUADRADO SIN PATIO**

Coordenadas GPS:
ALT 774 | N 42° 13.065' | W 004° 26.250'
Estado de conservación: restos

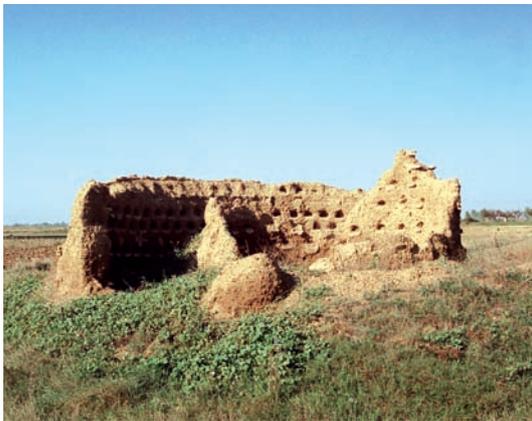
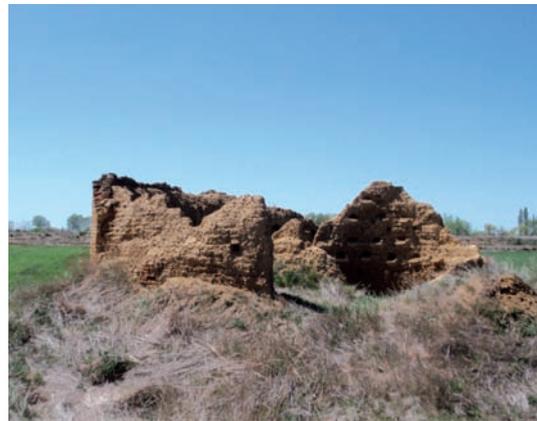
PALOMAR NÚMERO: 3 **TIPO DE PALOMAR: REDONDO SIN PATIO**

Coordenadas GPS:
ALT 772 | N 42° 12.829' | W 004° 26.612'
Estado de conservación: restos

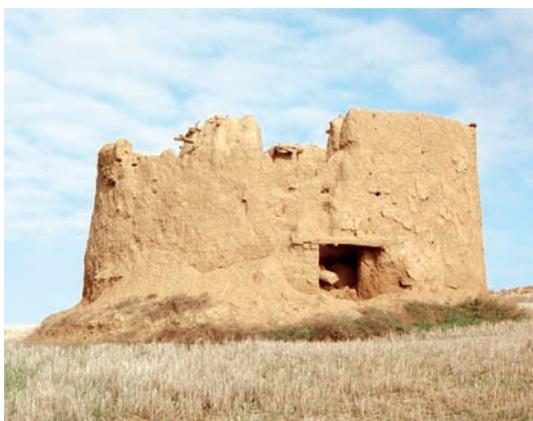
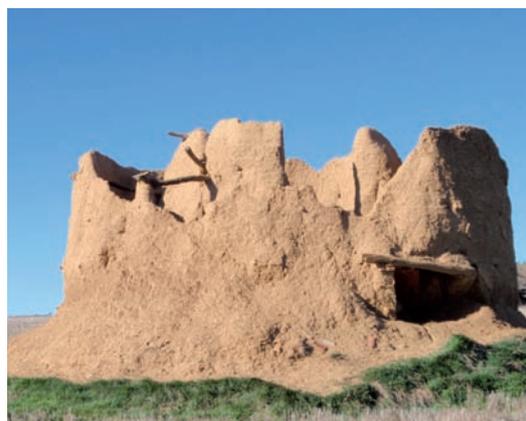
PALOMAR NÚMERO: 1

TIPO DE PALOMAR: REDONDO CON PATIO

Estado de conservación: restos

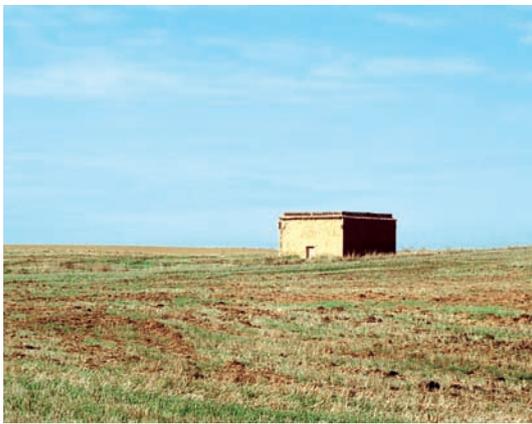
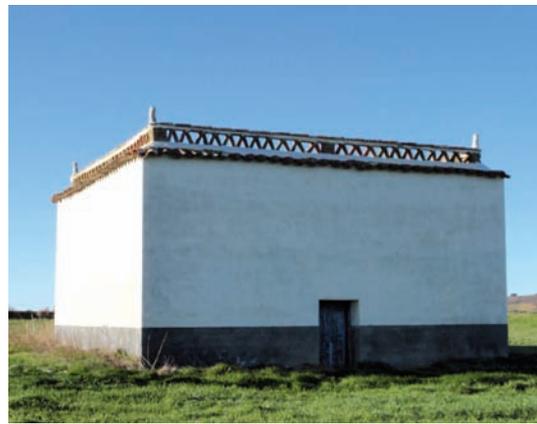
PALOMAR NÚMERO: 2

TIPO DE PALOMAR: CUADRADO CON PATIO

Estado de conservación: bueno

Objeto de actuación por parte del programa: si
año: 2004

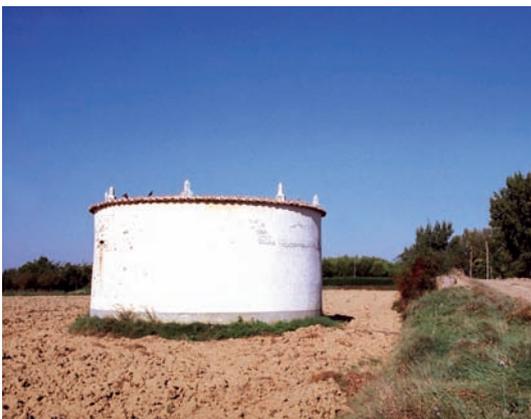
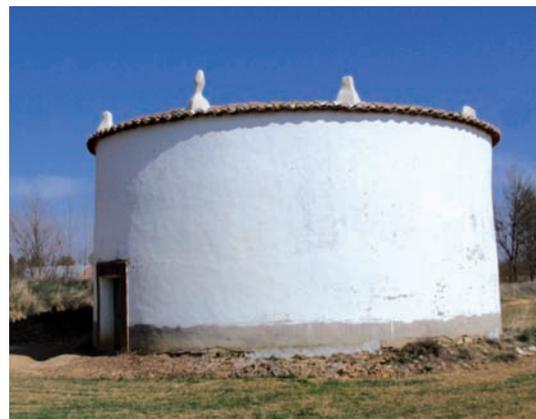
PALOMAR NÚMERO: 1

TIPO DE PALOMAR: REDONDO CON PATIO

Estado de conservación: bueno

Características significativas: ninguna en particular

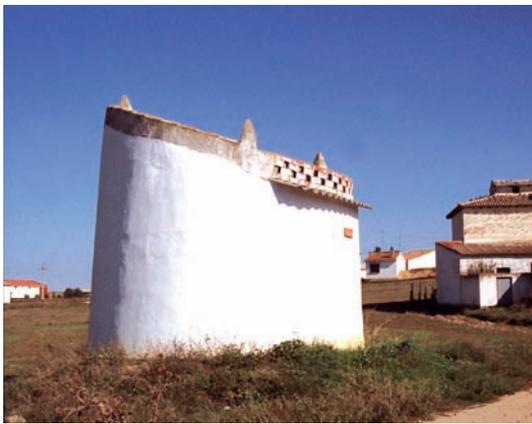
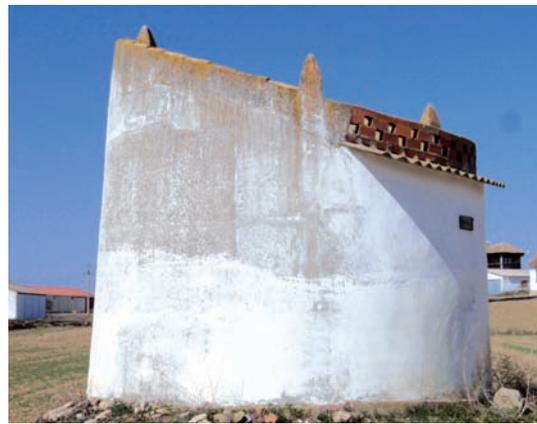
PALOMAR NÚMERO: 2

TIPO DE PALOMAR: REDONDO SIN PATIO

Estado de conservación: bueno

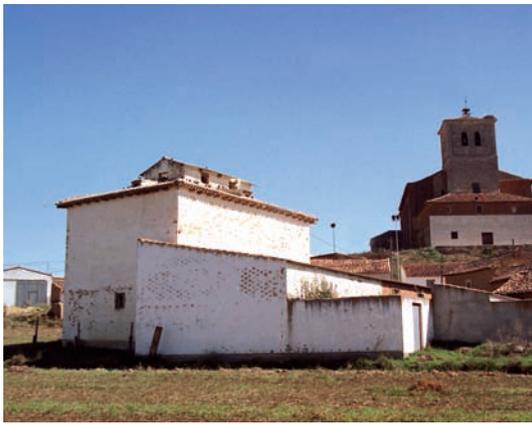
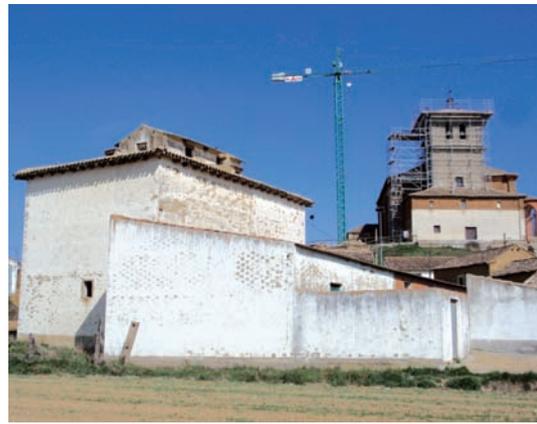
PALOMAR NÚMERO: 3

TIPO DE PALOMAR: CUADRADO SIN PATIO

Estado de conservación: bueno

Características significativas: forma parte de una construcción mayor

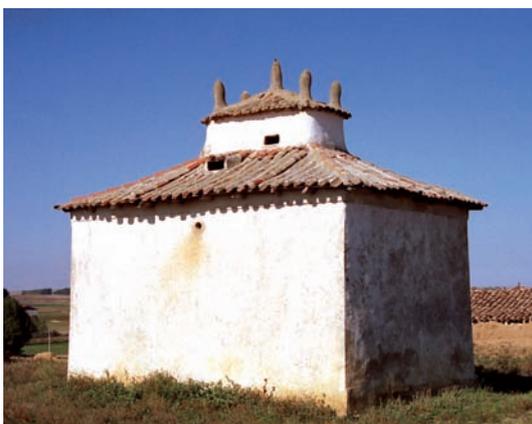
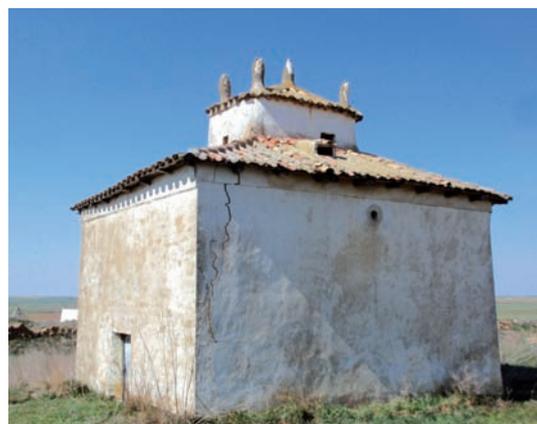
PALOMAR NÚMERO: 4

TIPO DE PALOMAR: CUADRADO SIN PATIO

Estado de conservación: regular

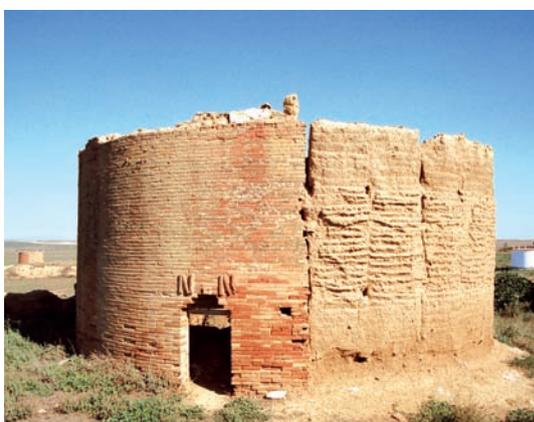
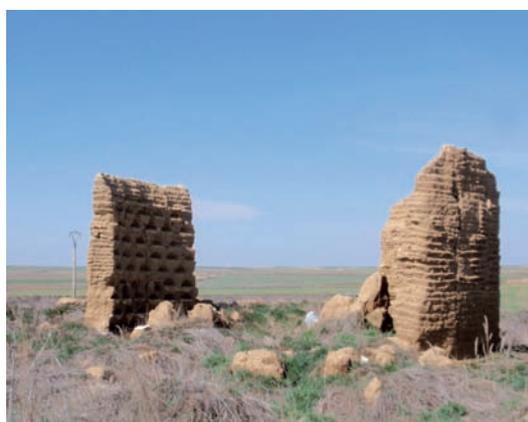
PALOMAR NÚMERO: 5 TIPO DE PALOMAR: REDONDO CON PATIO

Coordenadas GPS:
ALT 798 | N 42° 16.292' | W 004° 26.830'
Estado de conservación: restos

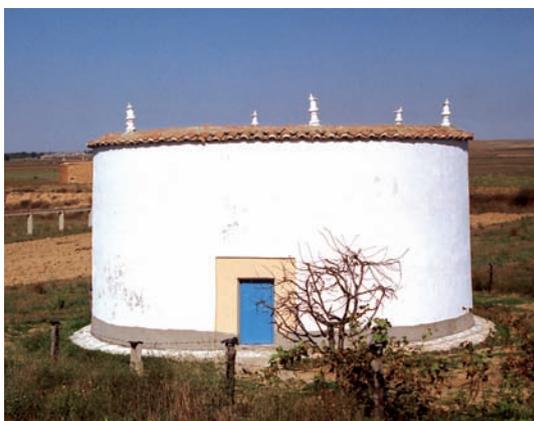
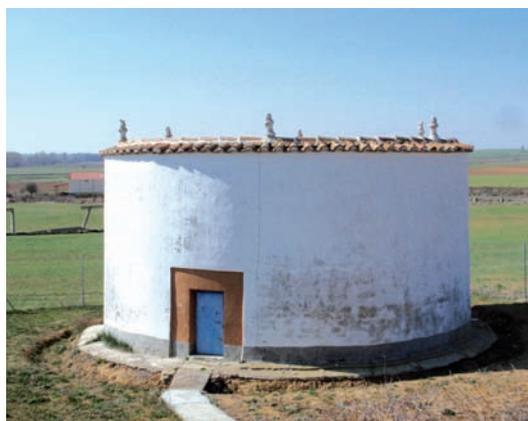
PALOMAR NÚMERO: 6 TIPO DE PALOMAR: REDONDO CON PATIO

Coordenadas GPS:
ALT 792 | N 42° 16.344' | W 004° 26.771'
Estado de conservación: bueno

Características significativas: dentro de un recinto cercado
Objeto de actuación por parte del programa: no

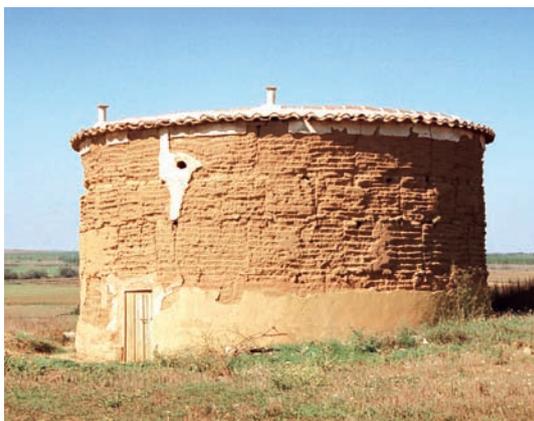
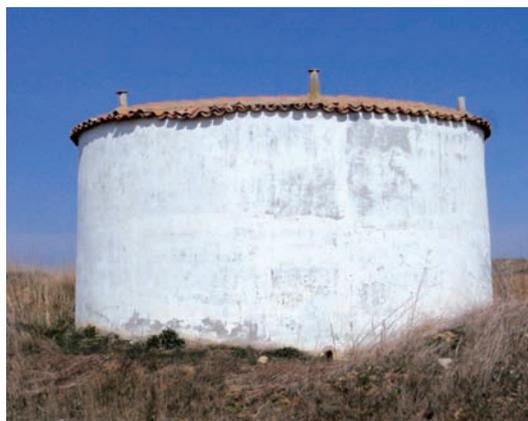
PALOMAR NÚMERO: 7 TIPO DE PALOMAR: REDONDO CON PATIO

Coordenadas GPS:
ALT 789 | N 42° 16.364' | W 004° 26.763'
Estado de conservación: bueno

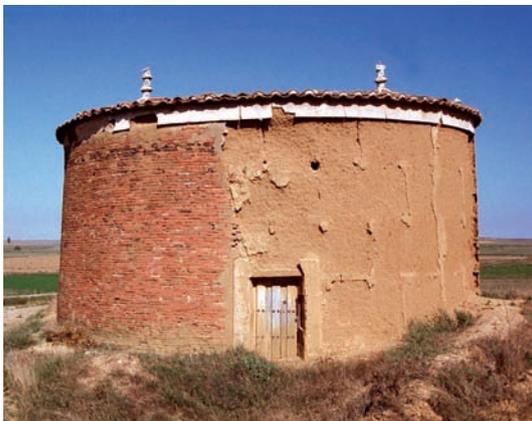
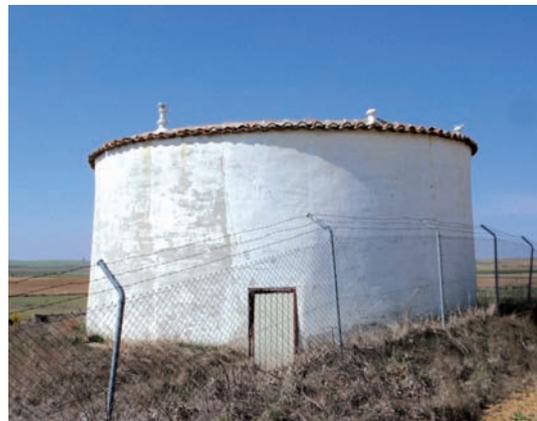
PALOMAR NÚMERO: 8

TIPO DE PALOMAR: REDONDO CON PATIO

Estado de conservación: bueno

Características significativas: dentro de un recinto cercado

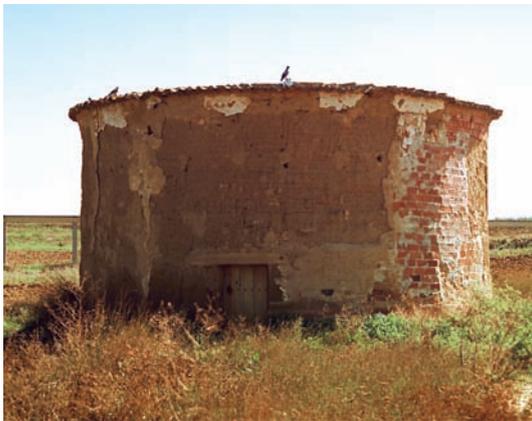
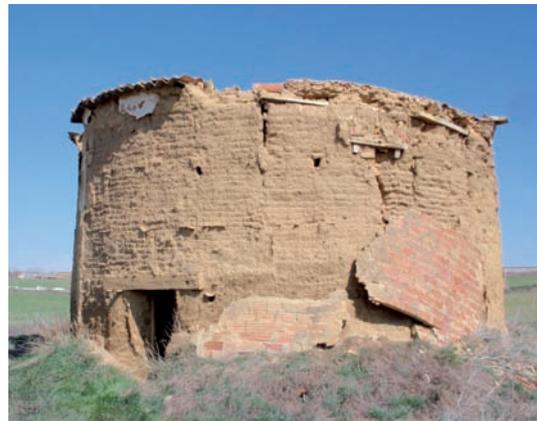
PALOMAR NÚMERO: 9

TIPO DE PALOMAR: REDONDO CON PATIO

Estado de conservación: ruina

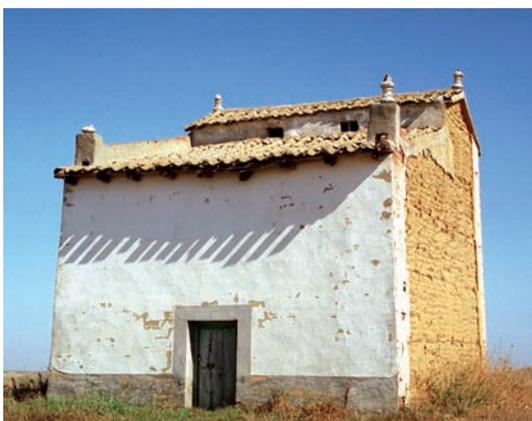
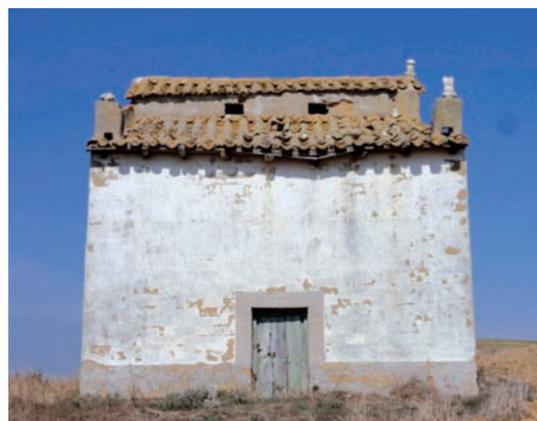
PALOMAR NÚMERO: 10

TIPO DE PALOMAR: CUADRADO SIN PATIO

Estado de conservación: malo

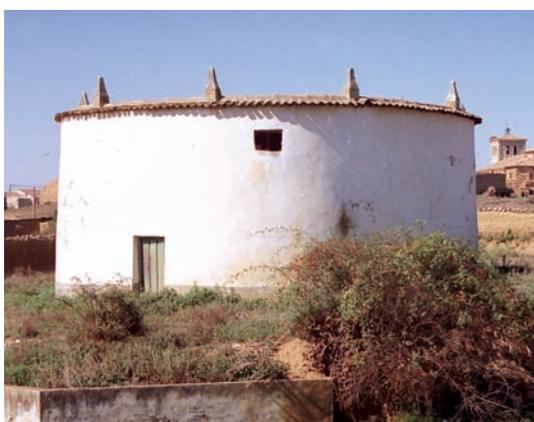
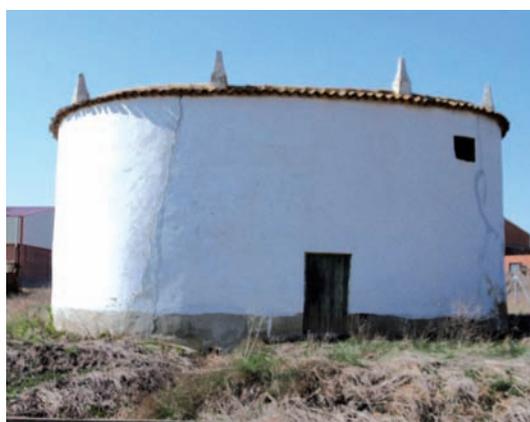
PALOMAR NÚMERO: 11 TIPO DE PALOMAR: REDONDO CON PATIO

Coordenadas GPS:
 ALT 790 | N 42° 16.212' | W 004° 26.600'
 Estado de conservación: bueno

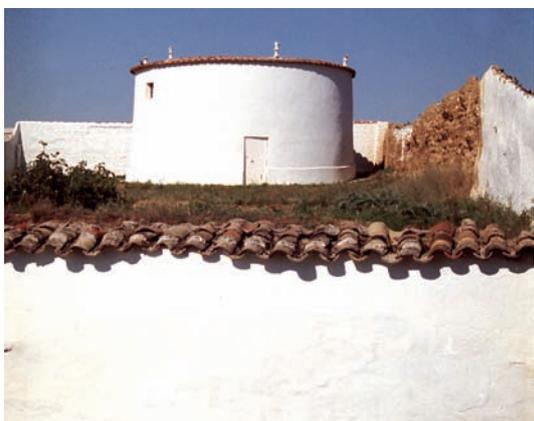
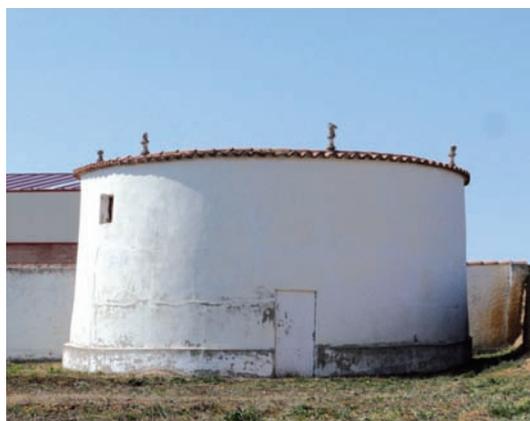
PALOMAR NÚMERO: 12 TIPO DE PALOMAR: REDONDO CON PATIO

Coordenadas GPS:
 ALT 788 | N 42° 16.207' | W 004° 26.606'
 Estado de conservación: bueno

Características significativas: dentro de un recinto cerrado
 Objeto de actuación por parte del programa: no

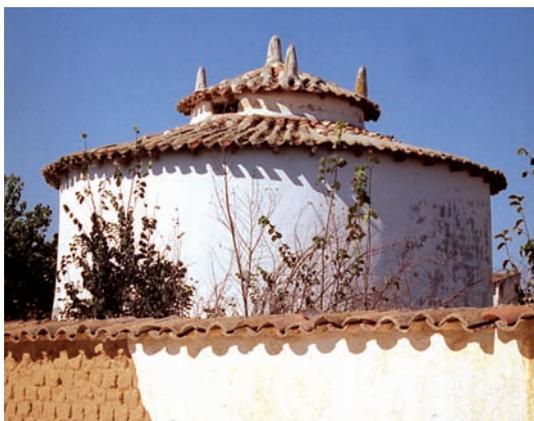
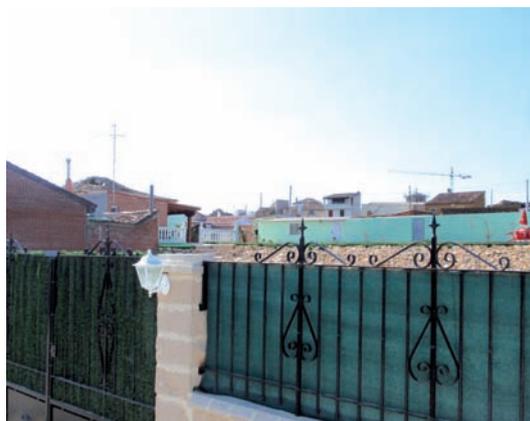
PALOMAR NÚMERO: 13 TIPO DE PALOMAR: REDONDO SIN PATIO

Coordenadas GPS:
 ALT 778 | N 42° 16.192' | W 004° 26.640'
 Estado de conservación: desaparecido

Características significativas: dentro de un recinto cerrado
 Objeto de actuación por parte del programa: no

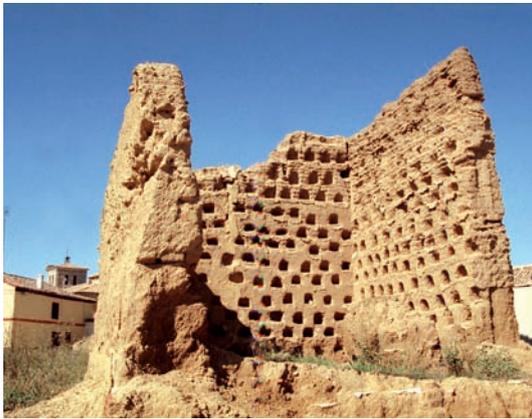
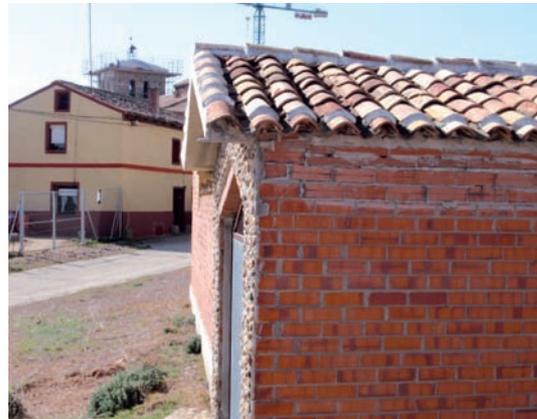
PALOMAR NÚMERO: 14

TIPO DE PALOMAR: CUADRADO SIN PATIO

Estado de conservación: desaparecido

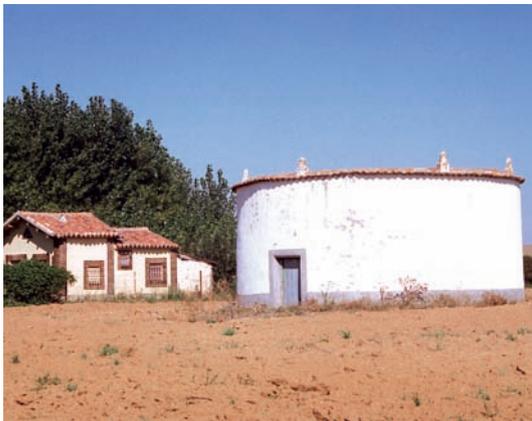
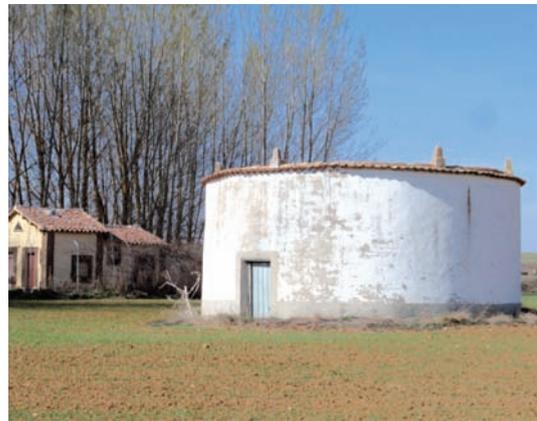
PALOMAR NÚMERO: 15

TIPO DE PALOMAR: REDONDO CON PATIO

Estado de conservación: bueno
