INVENTARIO DE PALOMARES EN
LA TIERRA DE CAMPOS PALENTINA

Edita y financia: Grupo ARADUEY-CAMPOS. Septiembre 2009

CONSIDERACIONES SOBRE ESTE INVENTARIO

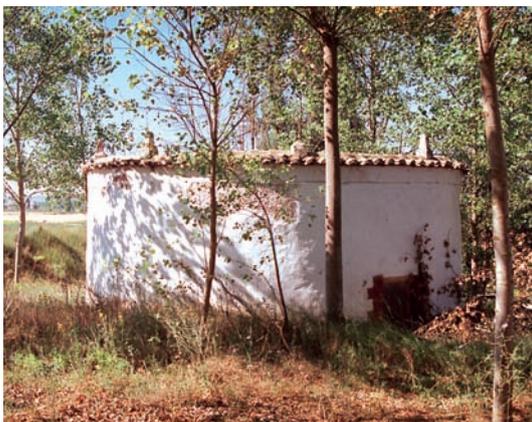
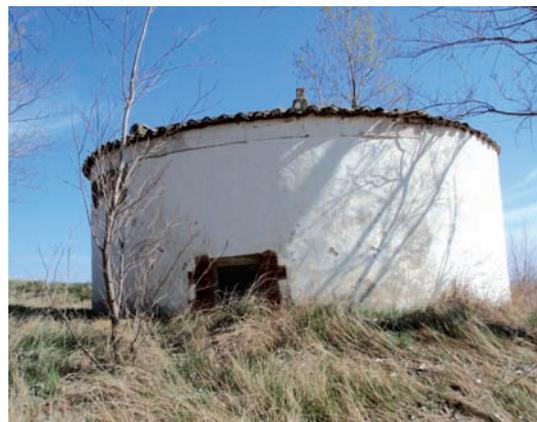
PALOMAR NÚMERO: 16

TIPO DE PALOMAR: REDONDO CON PATIO

Estado de conservación: bueno

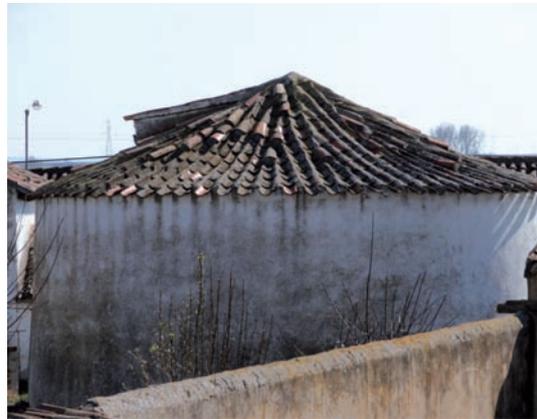
PALOMAR NÚMERO: 17 **TIPO DE PALOMAR: REDONDO SIN PATIO**

Coordenadas GPS:
ALT 774 | N 42° 16.133' | W 004° 26.712'
Estado de conservación: bueno

Características significativas: dentro de un recinto cerrado
Objeto de actuación por parte del programa: no

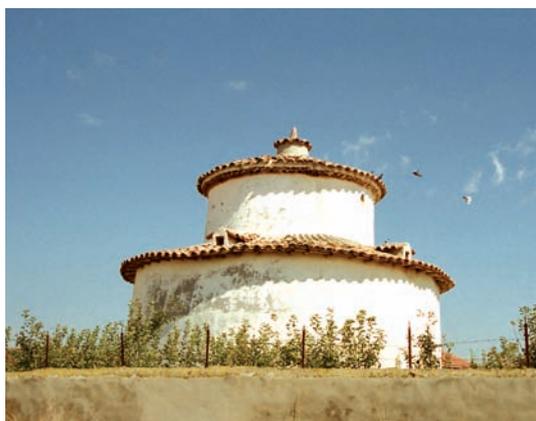
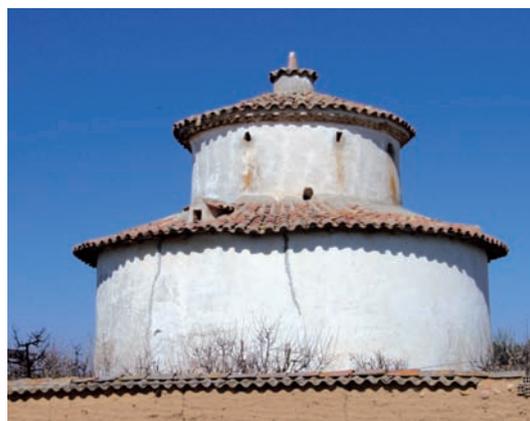
PALOMAR NÚMERO: 1

TIPO DE PALOMAR: REDONDO SIN PATIO

Estado de conservación: bueno

Características significativas: dentro de un recinto cerrado. Llama la atención la diferencia de altura entre los tejados

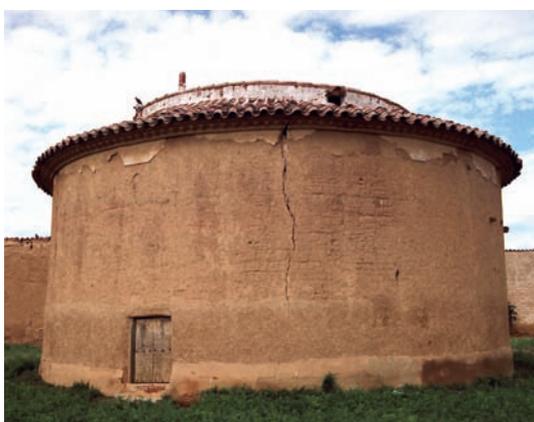
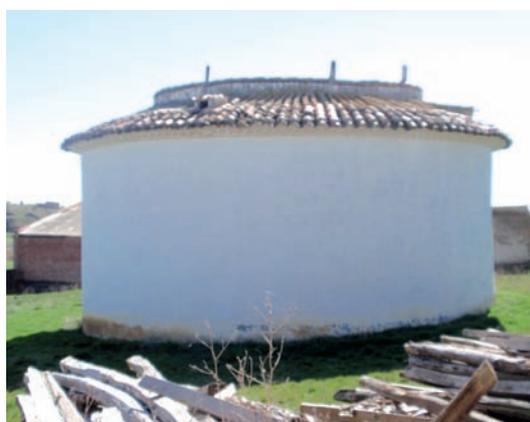
PALOMAR NÚMERO: 2

TIPO DE PALOMAR: REDONDO CON PATIO

Estado de conservación: bueno

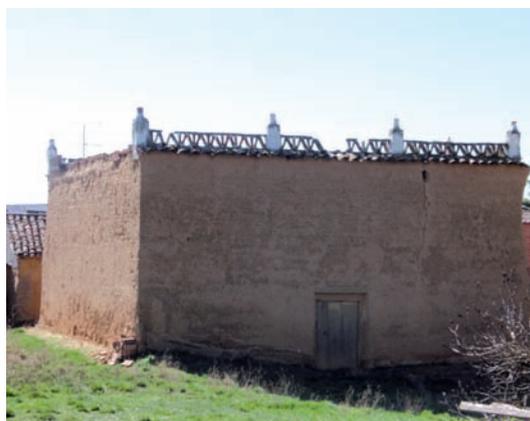
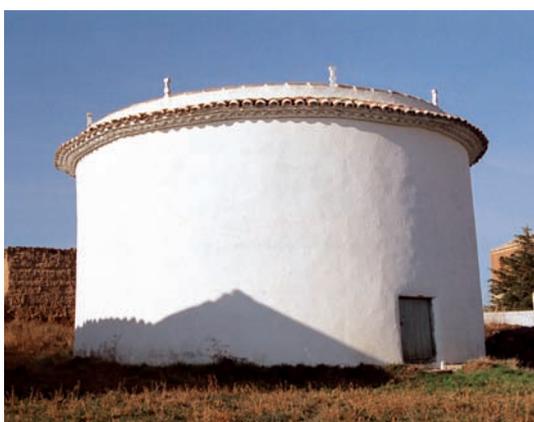
PALOMAR NÚMERO: 3

TIPO DE PALOMAR: CUADRADO CON PATIO

Estado de conservación: malo

Características significativas: dentro de un recinto cerrado

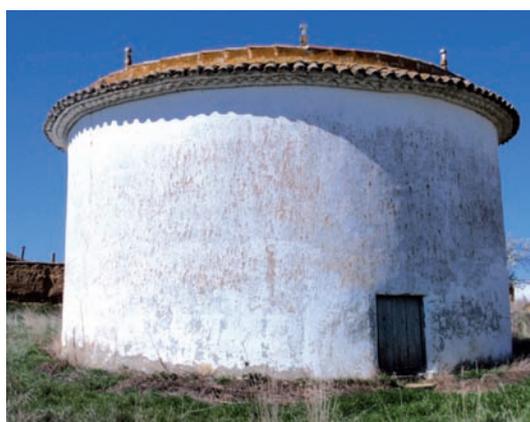
PALOMAR NÚMERO: 4

TIPO DE PALOMAR: REDONDO CON PATIO

Estado de conservación: bueno

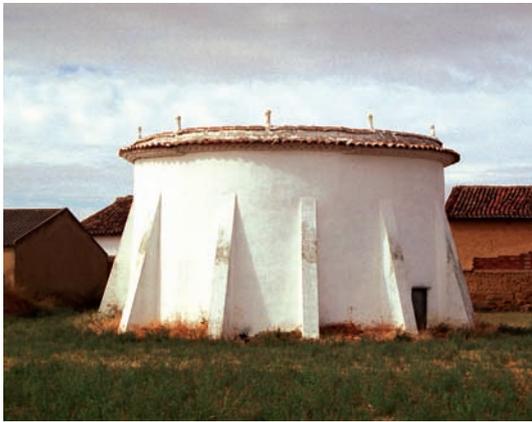
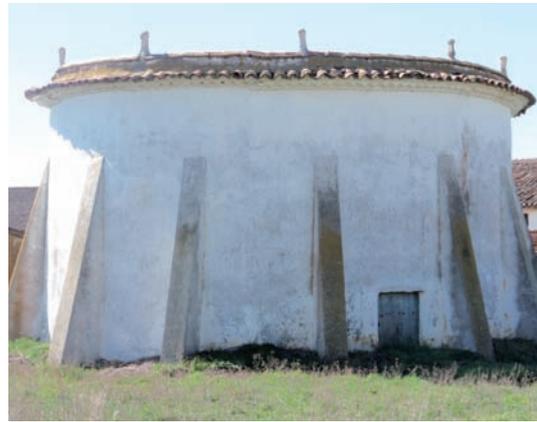
PALOMAR NÚMERO: 5

TIPO DE PALOMAR: REDONDO CON PATIO

Estado de conservación: bueno

Características significativas: gran número de contrafuertes en su muro exterior

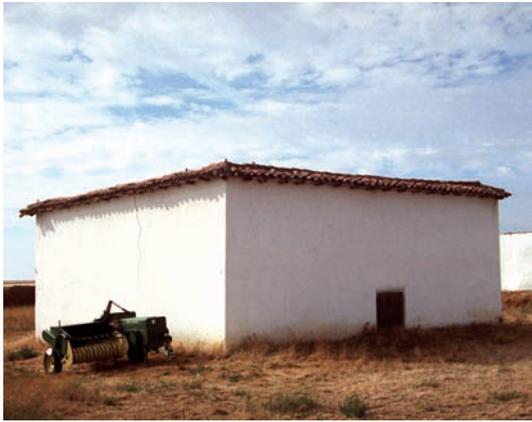
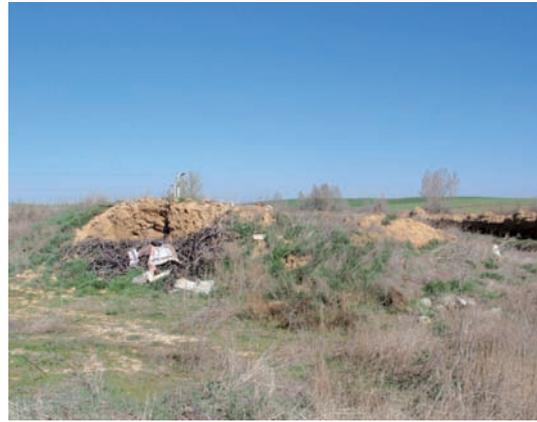
PALOMAR NÚMERO: 6

TIPO DE PALOMAR: CUADRADO CON PATIO

Estado de conservación: restos

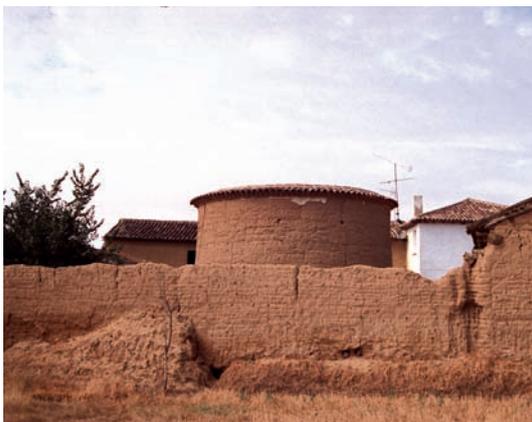
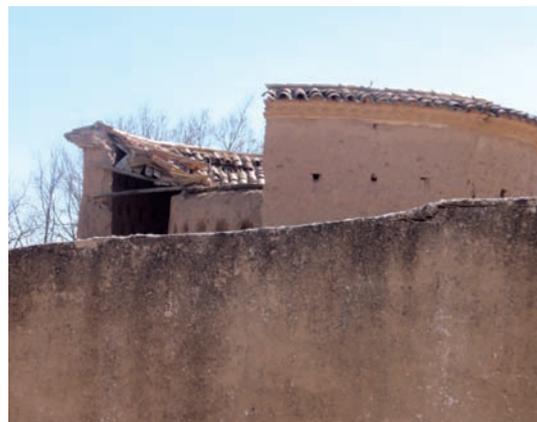
PALOMAR NÚMERO: 7

TIPO DE PALOMAR: REDONDO CON PATIO

Estado de conservación: ruinas

Características significativas: dentro de un recinto cerrado

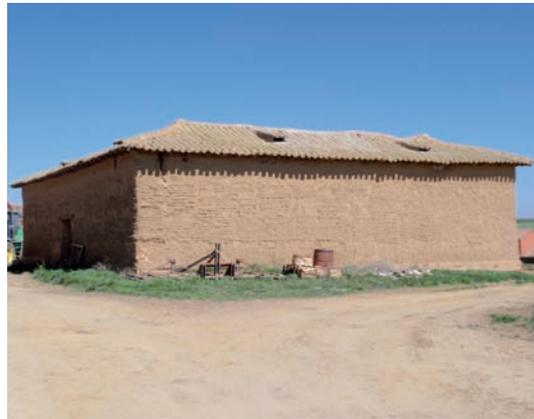
PALOMAR NÚMERO: 8

TIPO DE PALOMAR: CUADRADO CON PATIO

Estado de conservación: bueno

Características significativas: dentro de un recinto cerrado. Gran tamaño.

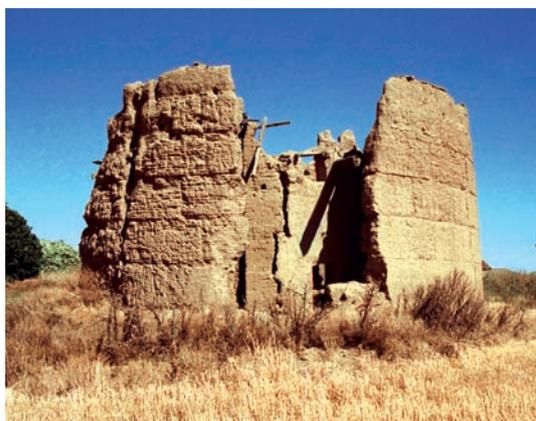
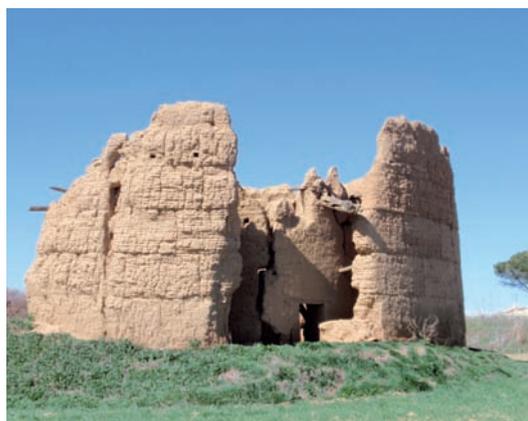
PALOMAR NÚMERO: 1

TIPO DE PALOMAR: REDONDO CON PATIO

Estado de conservación: ruinas

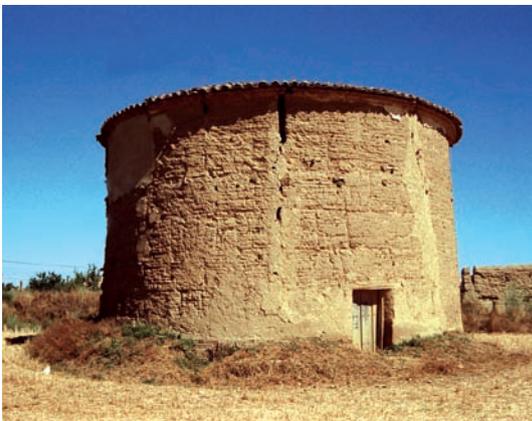
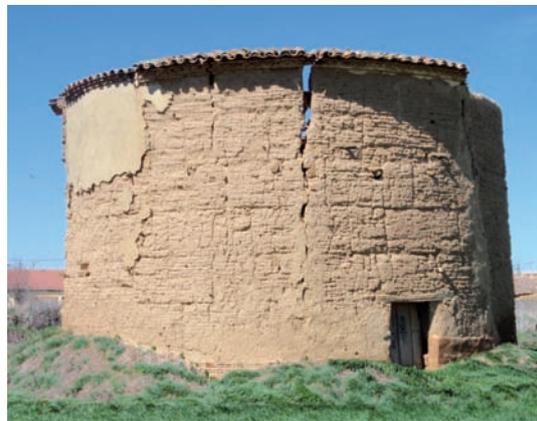
PALOMAR NÚMERO: 2 TIPO DE PALOMAR: REDONDO CON PATIO

Coordenadas GPS:
 ALT 809 | N 42° 16.040' | W 004° 58.857'
 Estado de conservación: ruina

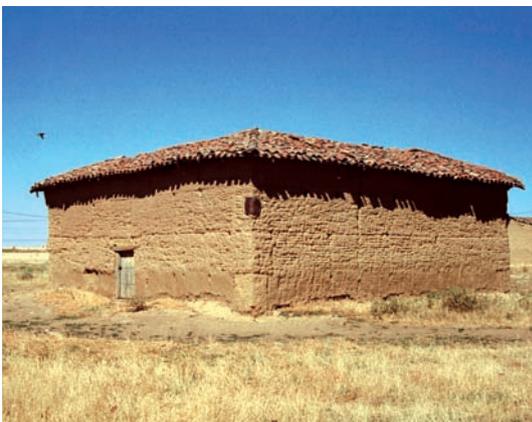
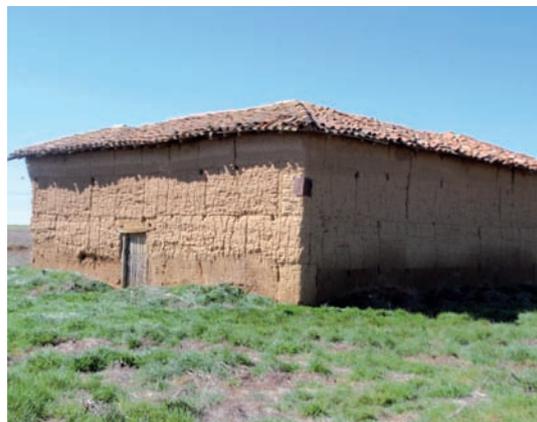
PALOMAR NÚMERO: 3 TIPO DE PALOMAR: CUADRADO SIN PATIO

Coordenadas GPS:
 ALT 813 | N 42° 16.123' | W 004° 58.855'
 Estado de conservación: malo

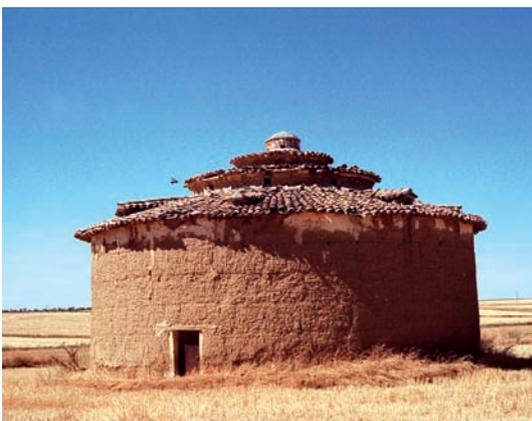
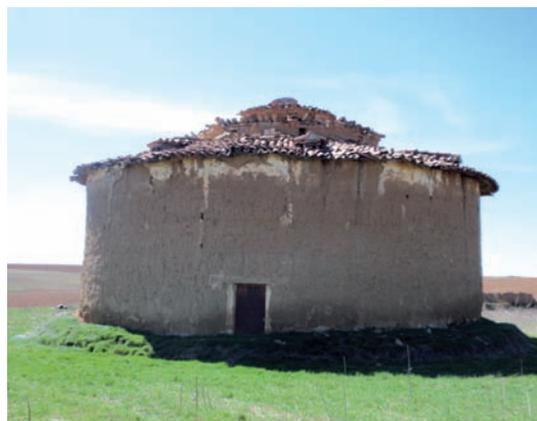
PALOMAR NÚMERO: 4 TIPO DE PALOMAR: REDONDO CON PATIO

Coordenadas GPS:
 ALT 809 | N 42° 15.929' | W 004° 59.099'
 Estado de conservación: ruinas

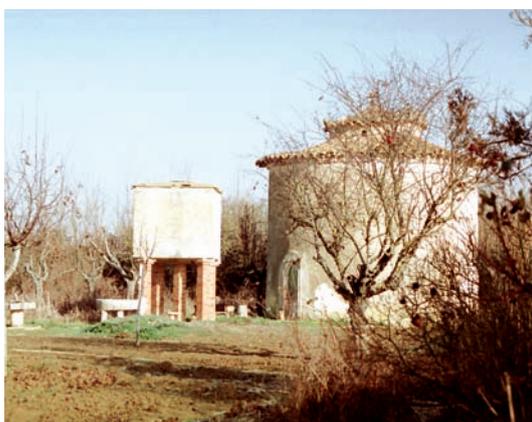
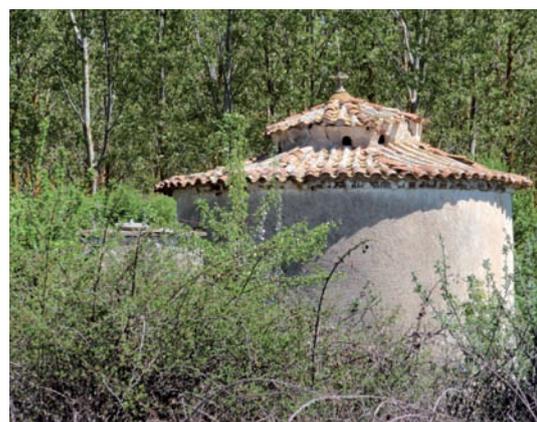
PALOMAR NÚMERO: 1

TIPO DE PALOMAR: REDONDO SIN PATIO

Estado de conservación: bueno

Características significativas: dentro de un recinto cercado

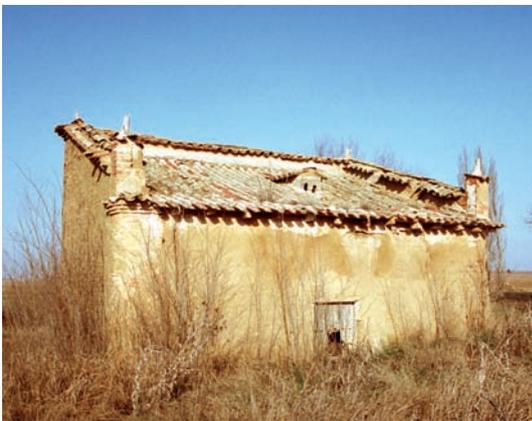
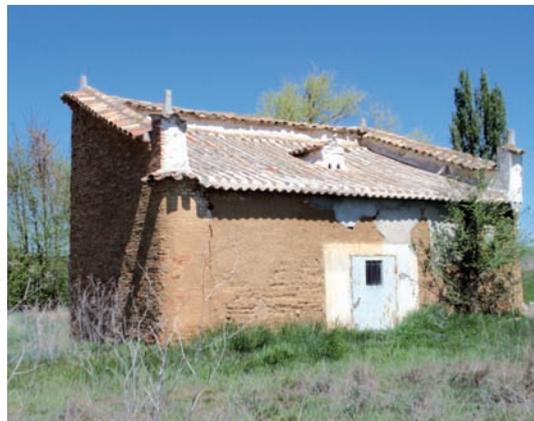
PALOMAR NÚMERO: 2

TIPO DE PALOMAR: CUADRADO SIN PATIO

Estado de conservación: regular

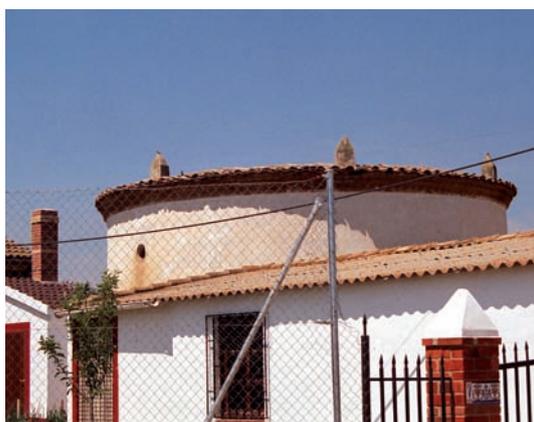
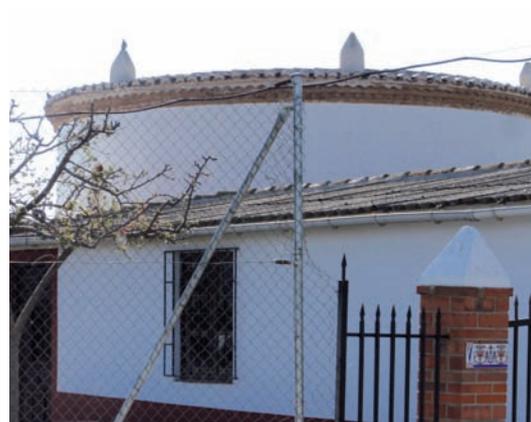
PALOMAR NÚMERO: 1

TIPO DE PALOMAR: REDONDO CON PATIO

Estado de conservación: bueno

Características significativas: dentro de un recinto cerrado

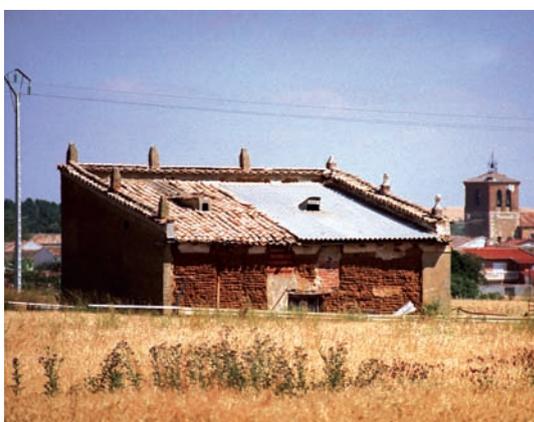
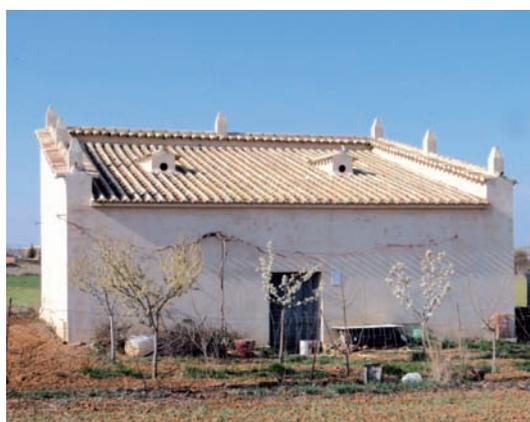
PALOMAR NÚMERO: 2

TIPO DE PALOMAR: CUADRADO SIN PATIO

Estado de conservación: bueno

Objeto de actuación por parte del programa: si
año: 2006

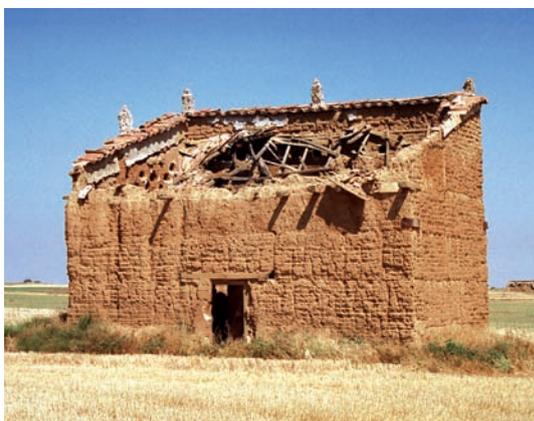
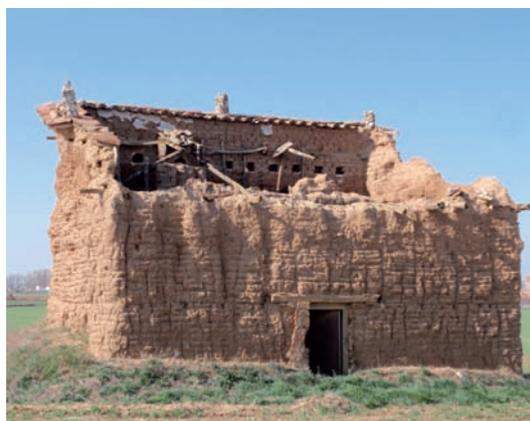
PALOMAR NÚMERO: 3

TIPO DE PALOMAR: CUADRADO SIN PATIO

Estado de conservación: restos

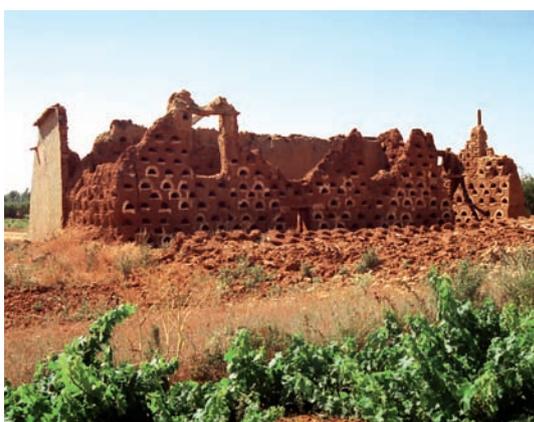
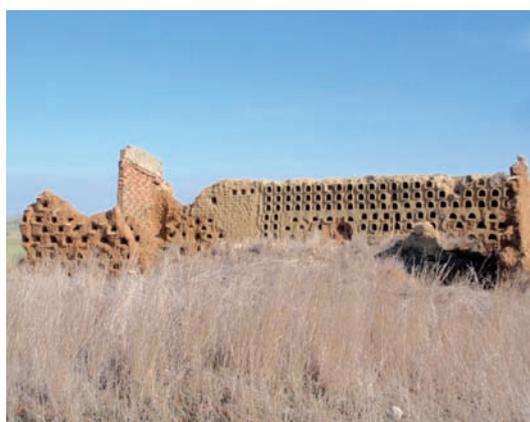
PALOMAR NÚMERO: 4

TIPO DE PALOMAR: CUADRADO SIN PATIO

Estado de conservación: restos

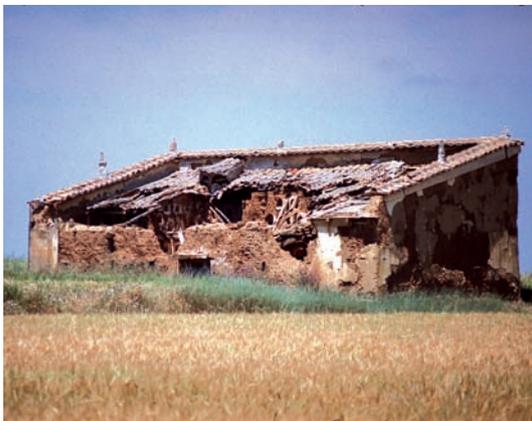
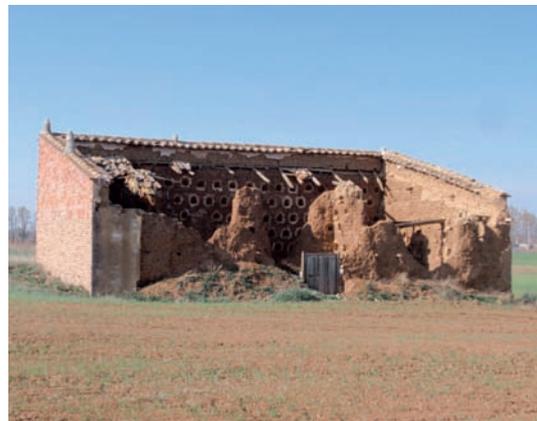
PALOMAR NÚMERO: 5

TIPO DE PALOMAR: CUADRADO SIN PATIO

Estado de conservación: restos

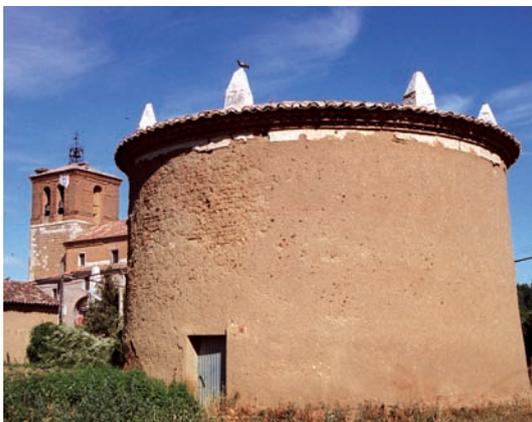
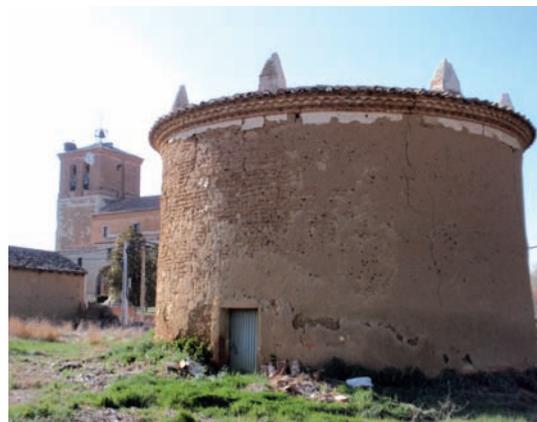
PALOMAR NÚMERO: 6

TIPO DE PALOMAR: REDONDO CON PATIO

Estado de conservación: bueno

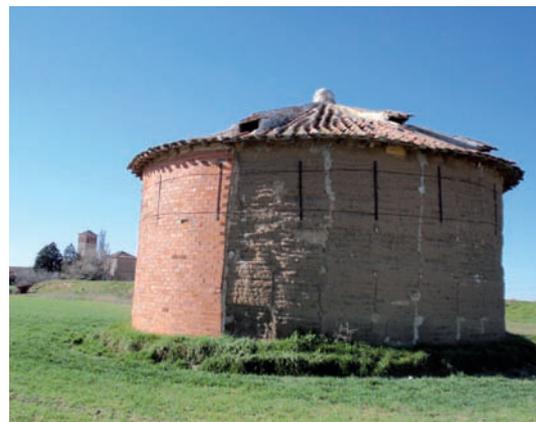
PALOMAR NÚMERO: 1

TIPO DE PALOMAR: REDONDO SIN PATIO

Estado de conservación: regular

Características significativas: ninguna en particular

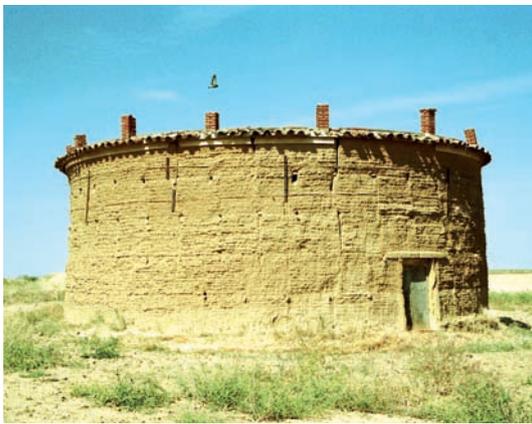
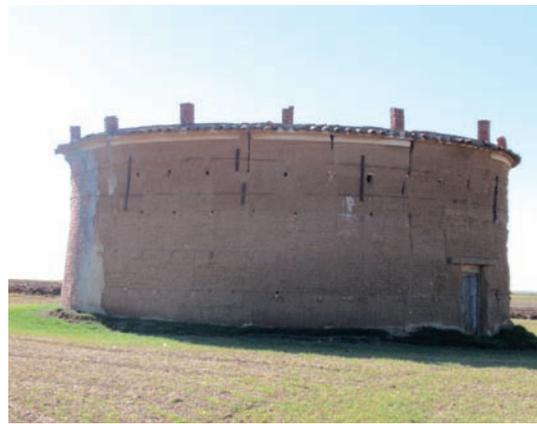
PALOMAR NÚMERO: 2

TIPO DE PALOMAR: REDONDO CON PATIO

Estado de conservación: regular

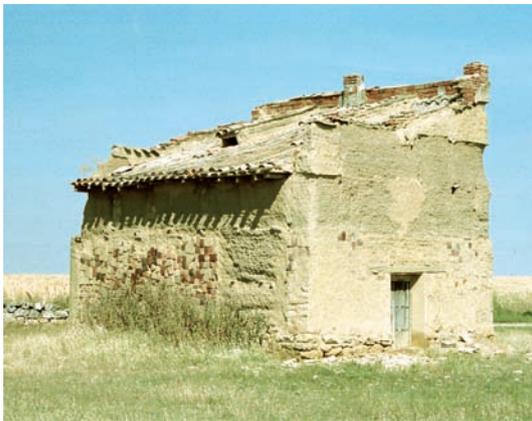
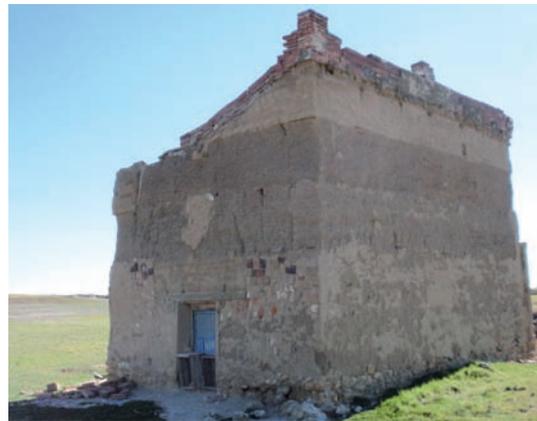
PALOMAR NÚMERO: 3

TIPO DE PALOMAR: CUADRADO SIN PATIO

Estado de conservación: malo

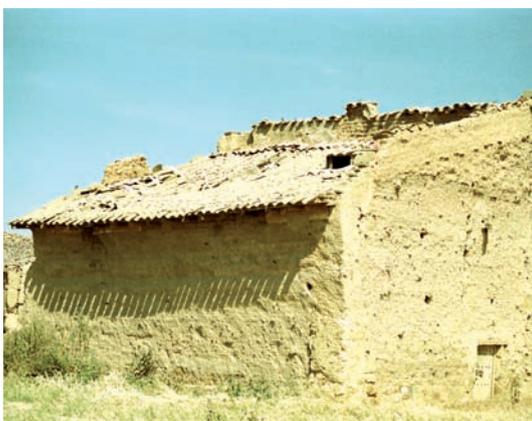
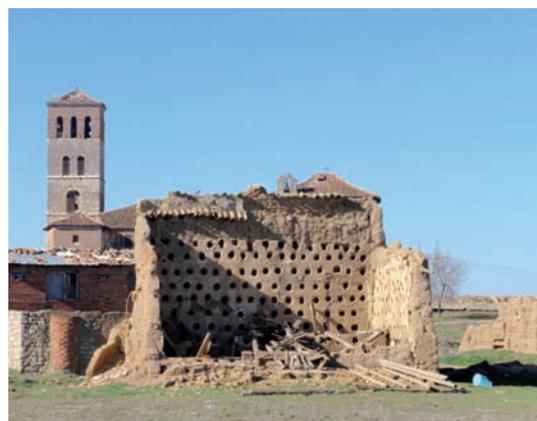
PALOMAR NÚMERO: 4

TIPO DE PALOMAR: CUADRADO SIN PATIO

Estado de conservación: restos

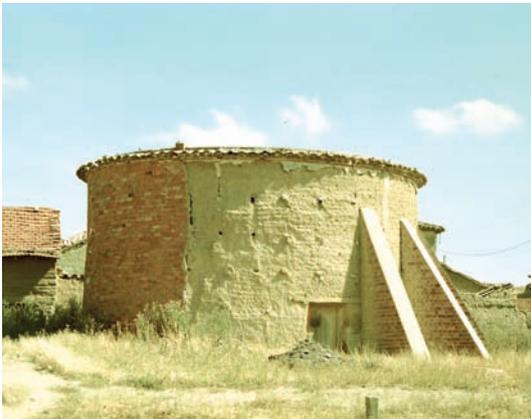
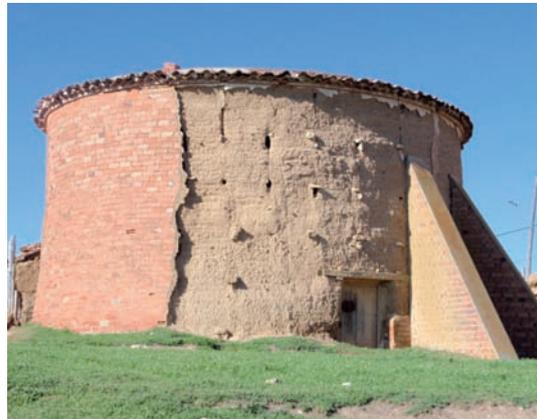
PALOMAR NÚMERO: 5 TIPO DE PALOMAR: REDONDO CON PATIO

Coordenadas GPS:
ALT 750 | N 42° 00.390' | W 004° 42.746'
Estado de conservación: malo

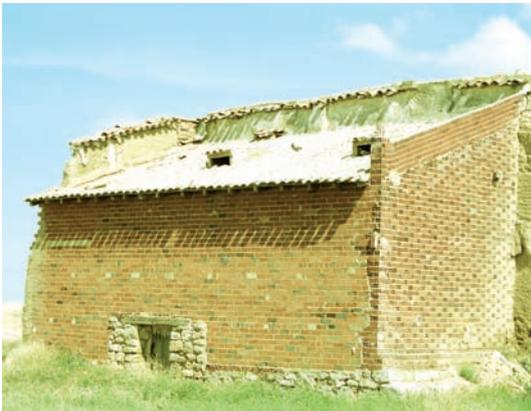
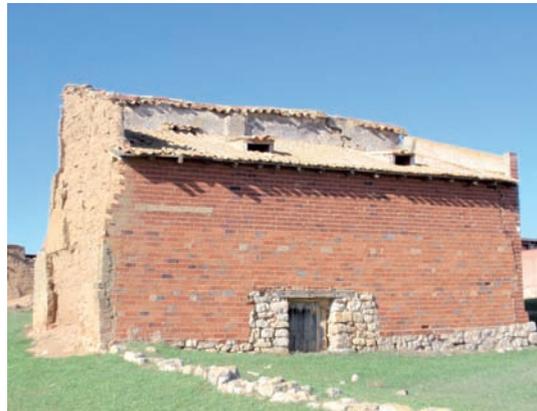
PALOMAR NÚMERO: 6 TIPO DE PALOMAR: CUADRADO SIN PATIO

Coordenadas GPS:
ALT 743 | N 42° 00.398' | W 004° 42.778'
Estado de conservación: ruinas

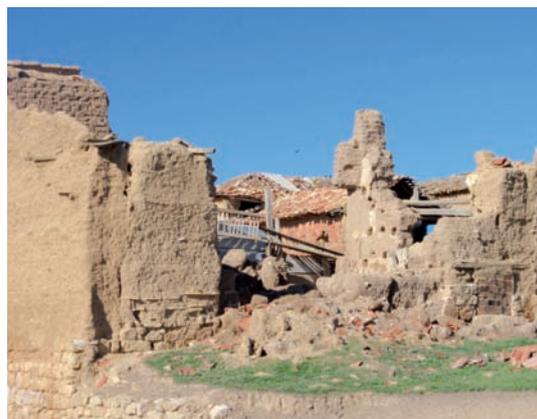
PALOMAR NÚMERO: 7 TIPO DE PALOMAR: CUADRADO SIN PATIO

Coordenadas GPS:
ALT 736 | N 42° 00.391' | W 004° 42.760'
Estado de conservación: restos

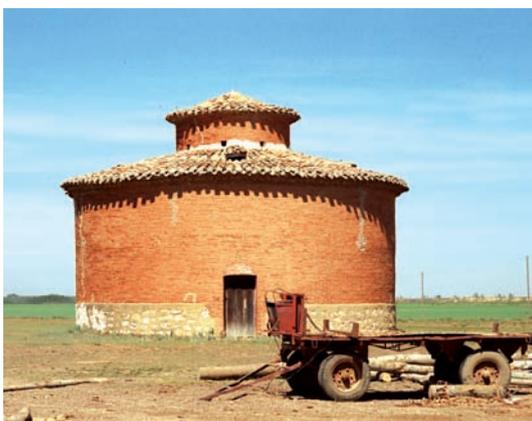
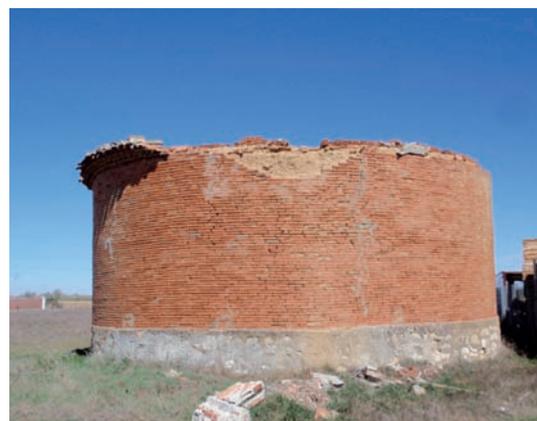
PALOMAR NÚMERO: 1

TIPO DE PALOMAR: REDONDO SIN PATIO

Estado de conservación: ruinas

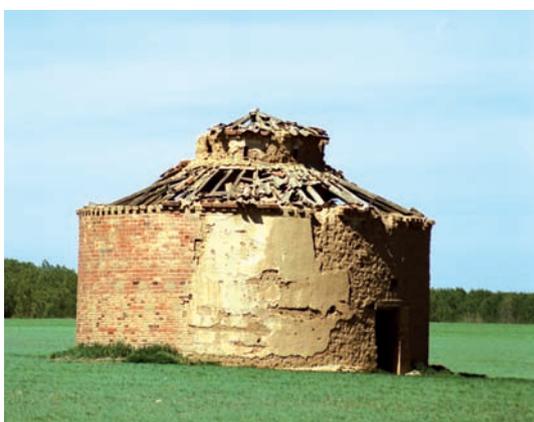
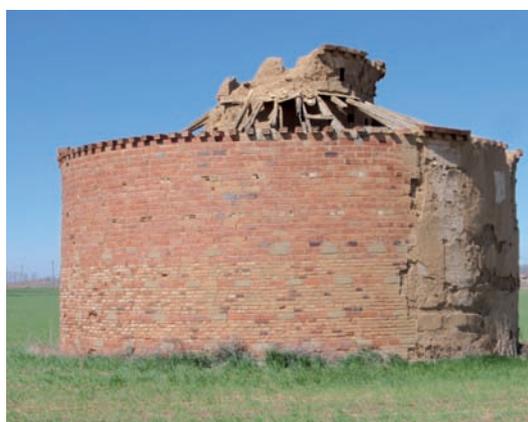
PALOMAR NÚMERO: 2 TIPO DE PALOMAR: REDONDO SIN PATIO

Coordenadas GPS:
ALT 777 | N 42° 09.290' | W 004° 31.190'
Estado de conservación: ruinas

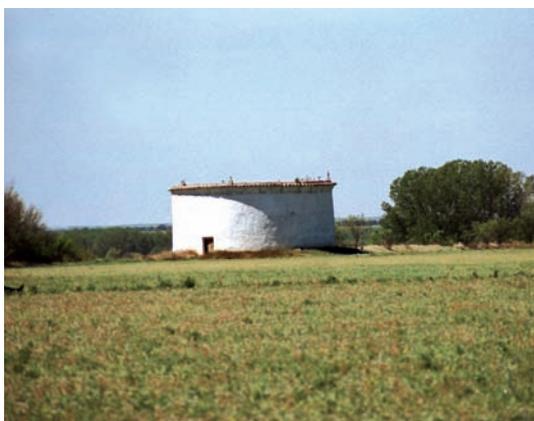
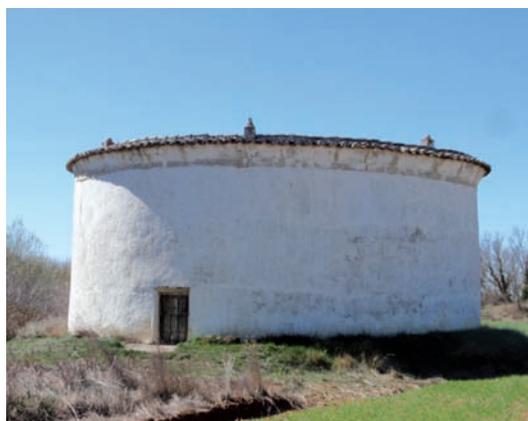
PALOMAR NÚMERO: 3 TIPO DE PALOMAR: REDONDO CON PATIO

Coordenadas GPS:
ALT 778 | N 42° 10.087' | W 004° 32.059'
Estado de conservación: bueno

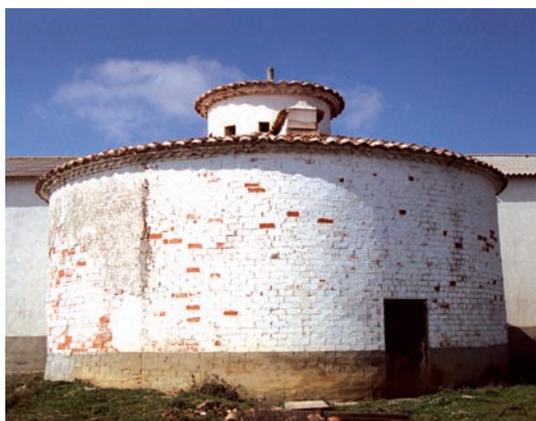
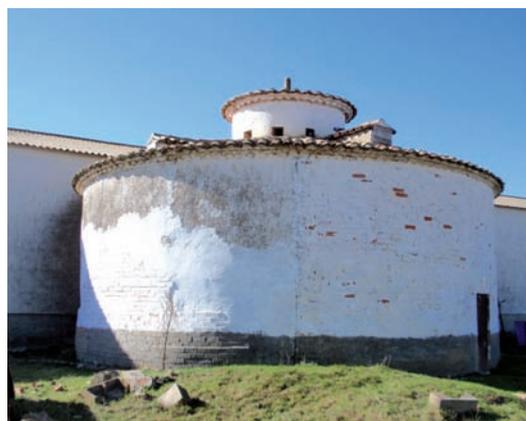
PALOMAR NÚMERO: 1

TIPO DE PALOMAR: REDONDO SIN PATIO

Estado de conservación: bueno

Objeto de actuación por parte del programa: si

año: 2004

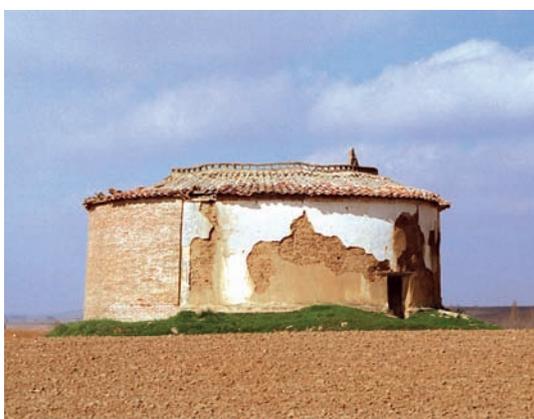
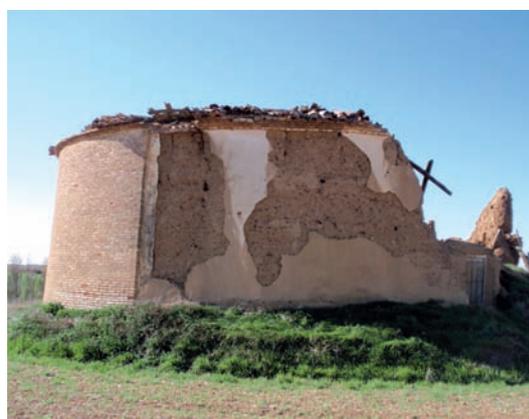
PALOMAR NÚMERO: 2 TIPO DE PALOMAR: REDONDO CON PATIO

Estado de conservación: ruinas

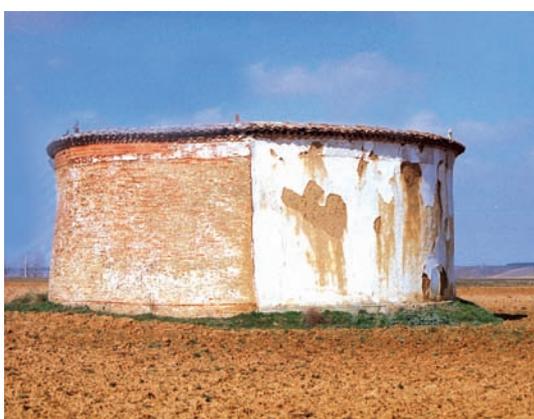
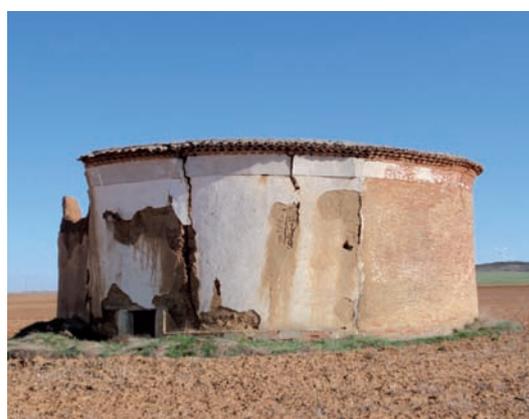
PALOMAR NÚMERO: 3 TIPO DE PALOMAR: REDONDO CON PATIO

Estado de conservación: ruinas

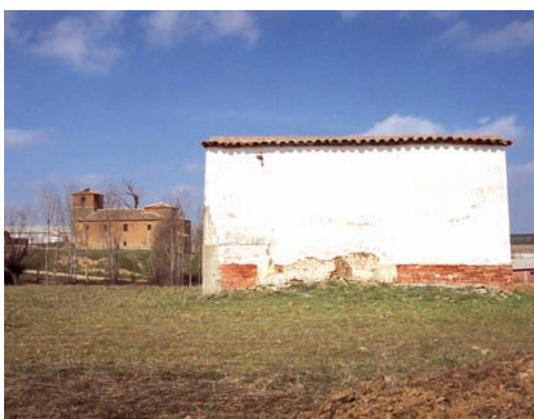
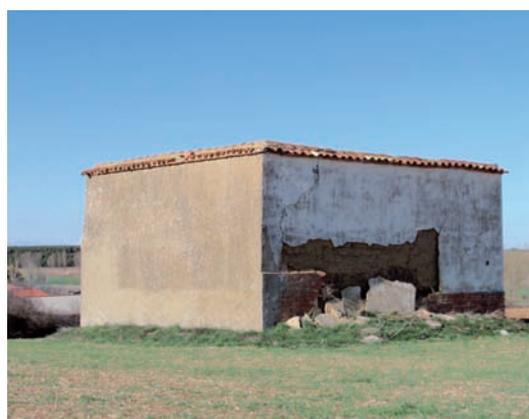
PALOMAR NÚMERO: 4 TIPO DE PALOMAR: CUADRADO CON PATIO

Estado de conservación: regular

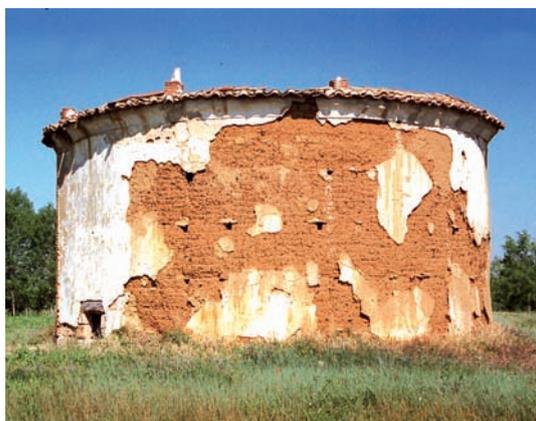
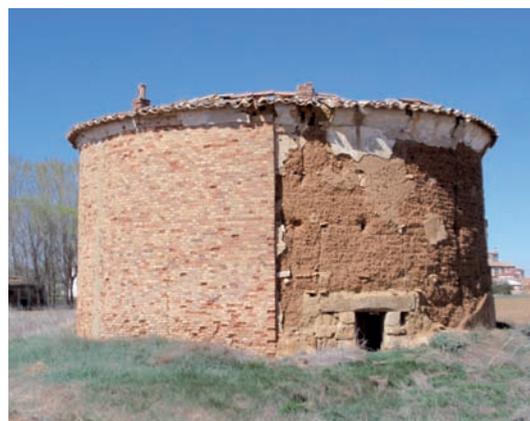
PALOMAR NÚMERO: 1

TIPO DE PALOMAR: REDONDO CON PATIO

Estado de conservación: ruinas

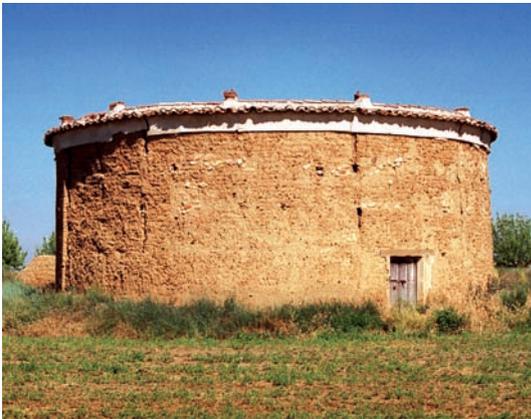
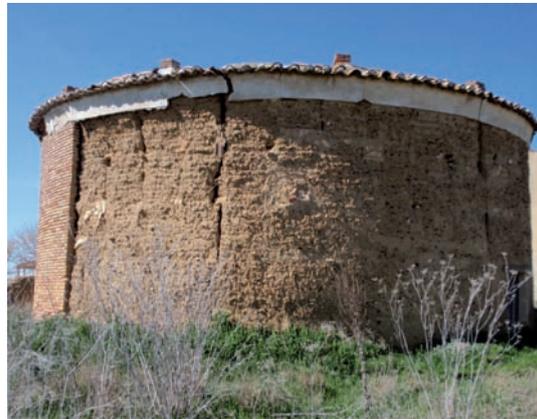
PALOMAR NÚMERO: 2 TIPO DE PALOMAR: REDONDO CON PATIO

Coordenadas GPS:
ALT 791 | N 42° 12.125' | W 004° 31.959'
Estado de conservación: regular

Características significativas: dentro de un recinto cerrado
Objeto de actuación por parte del programa: no

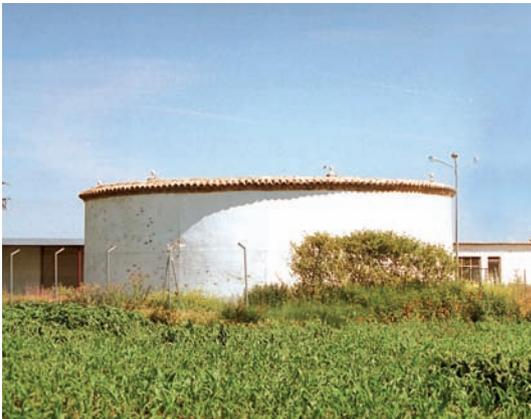
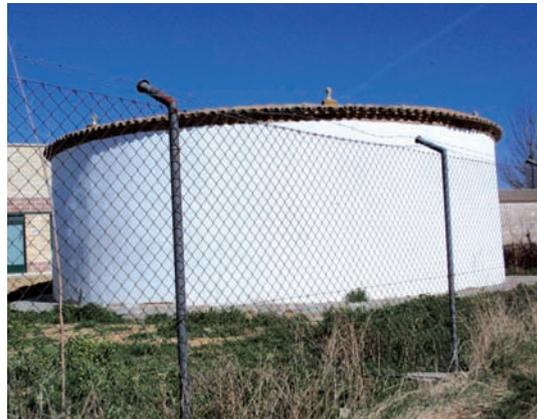
PALOMAR NÚMERO: 3 TIPO DE PALOMAR: REDONDO CON PATIO

Coordenadas GPS:
ALT 787 | N 42° 11.869' | W 004° 32.040'
Estado de conservación: bueno

Características significativas: dentro de un recinto cercado
Objeto de actuación por parte del programa: no

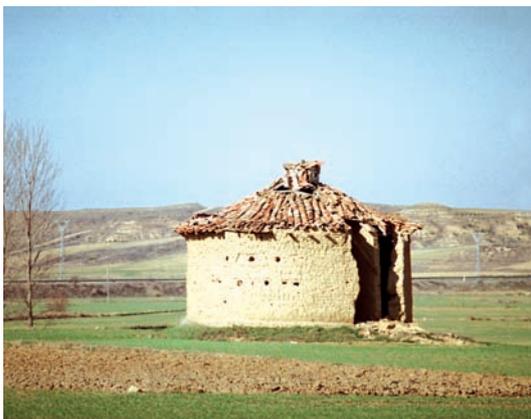
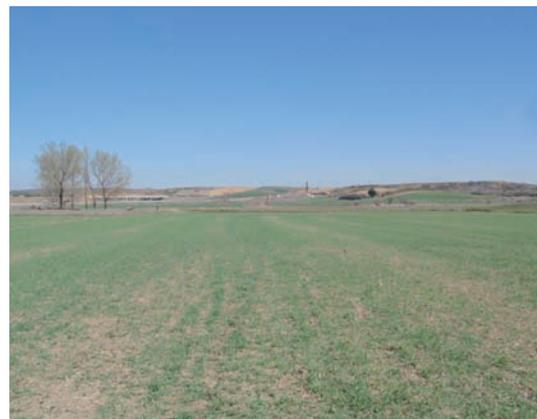
PALOMAR NÚMERO: 1

TIPO DE PALOMAR: REDONDO SIN PATIO

Estado de conservación: desaparecido

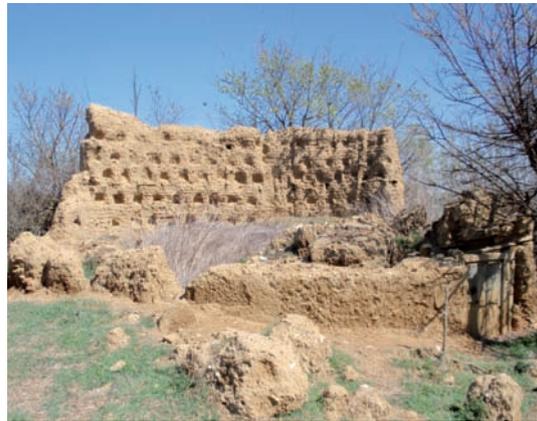
PALOMAR NÚMERO: 3 **TIPO DE PALOMAR: REDONDO CON PATIO**

Coordenadas GPS:
ALT 819 | N 42° 21.367' | W 004° 33.957'
Estado de conservación: restos

Características significativas: dentro de un recinto cerrado
Objeto de actuación por parte del programa: no

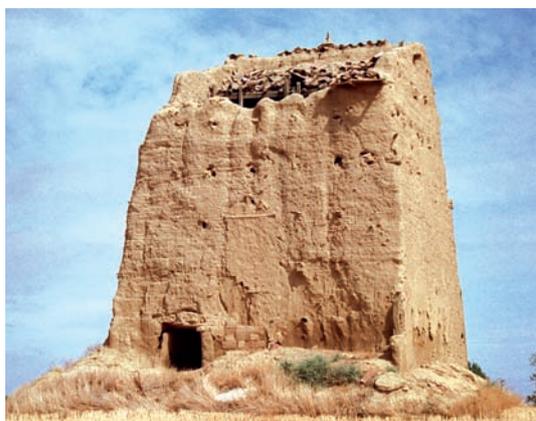
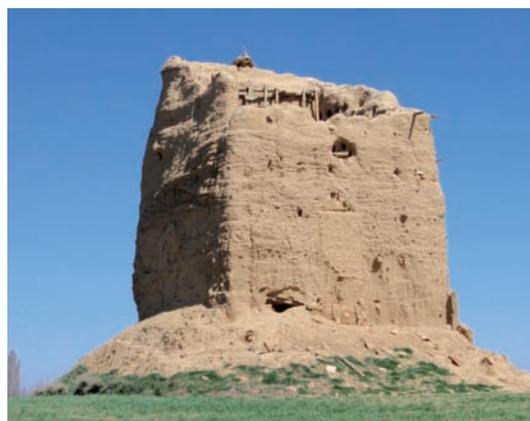
PALOMAR NÚMERO: 1

TIPO DE PALOMAR: CUADRADO SIN PATIO

Estado de conservación: ruinas

Características significativas: es un palomar pequeño, de planta cuadrada y gran altura

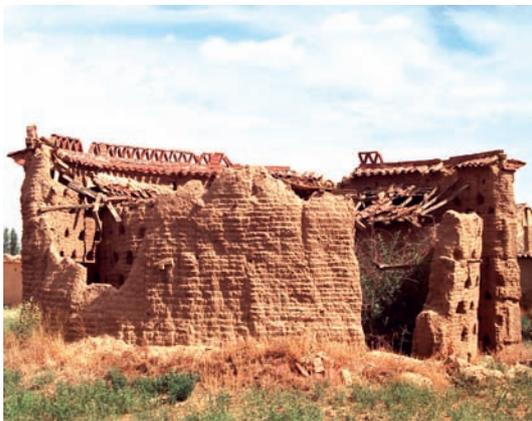
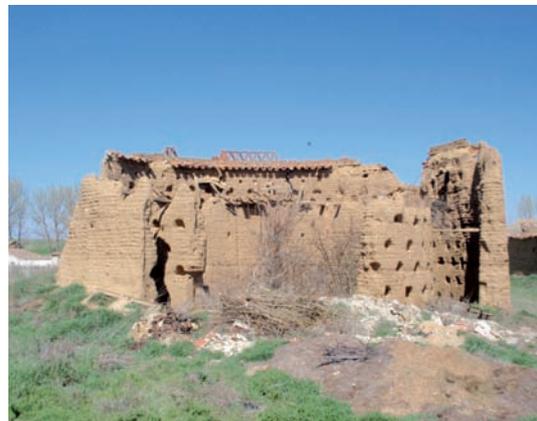
PALOMAR NÚMERO: 5

TIPO DE PALOMAR: REDONDO CON PATIO

Estado de conservación: restos

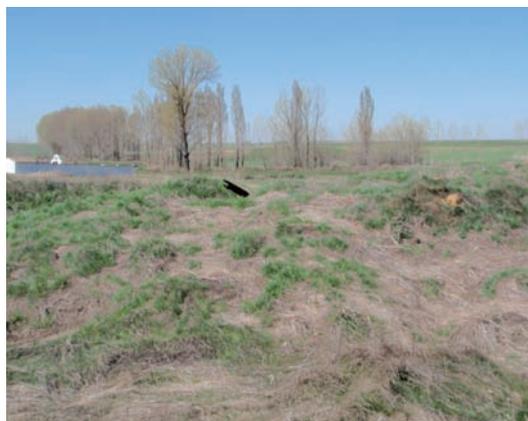
PALOMAR NÚMERO: 8

TIPO DE PALOMAR: REDONDO CON PATIO

Estado de conservación: restos

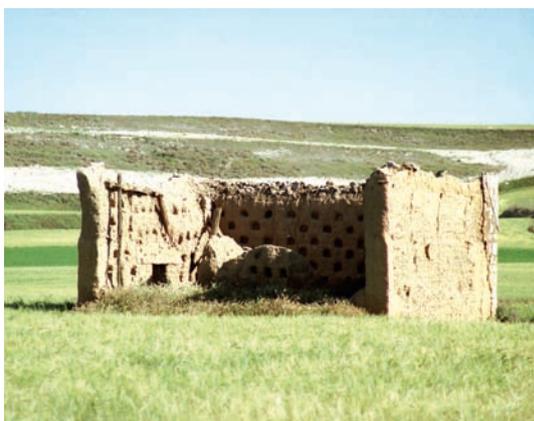
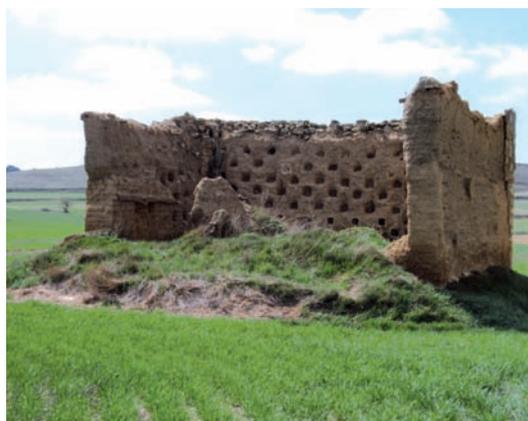
PALOMAR NÚMERO: 1

TIPO DE PALOMAR: CUADRADO SIN PATIO

Estado de conservación: restos

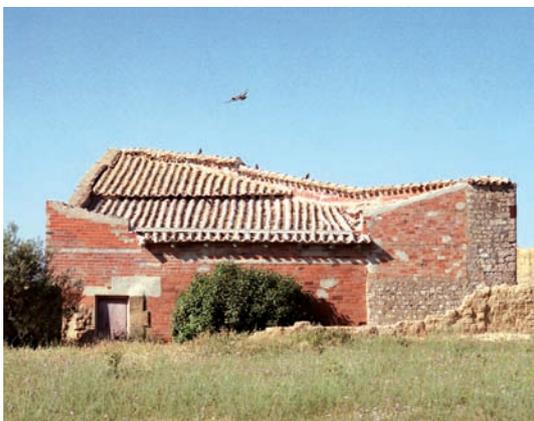
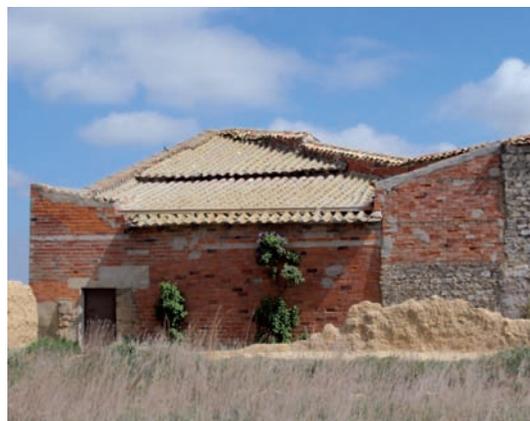
PALOMAR NÚMERO: 2

TIPO DE PALOMAR: TRIANGULAR SIN PATIO

Estado de conservación: bueno

Características significativas: llama la atención su forma

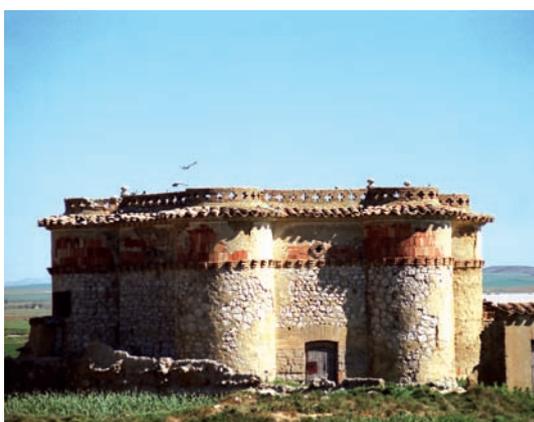
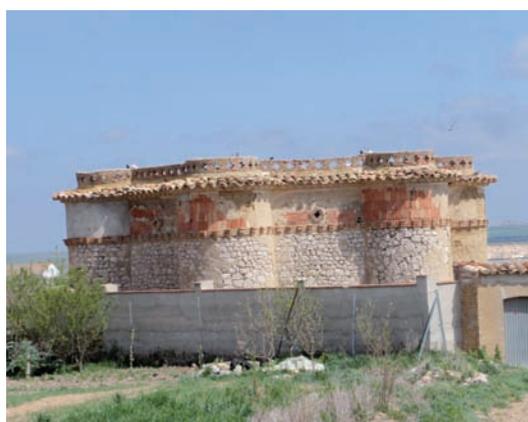
PALOMAR NÚMERO: 7 TIPO DE PALOMAR: HEXAGONAL CON PATIO

Coordenadas GPS:
ALT 787 | N 42° 12.949' | W 004° 20.345'
Estado de conservación: regular

Características significativas: aunque es un hexágono en cada vértice tiene una especie de torreón, lo que le da un aspecto de castillo. Se encuentra dentro de un recinto cerrado.
Objeto de actuación por parte del programa: no

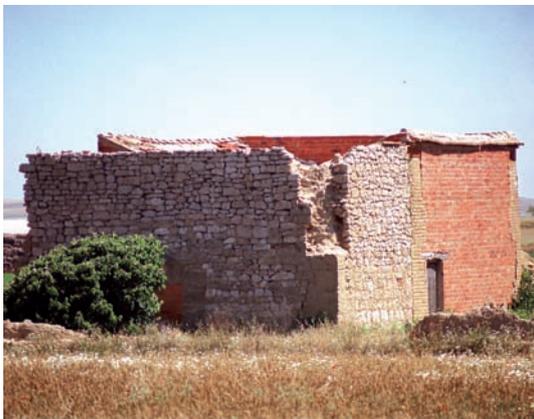
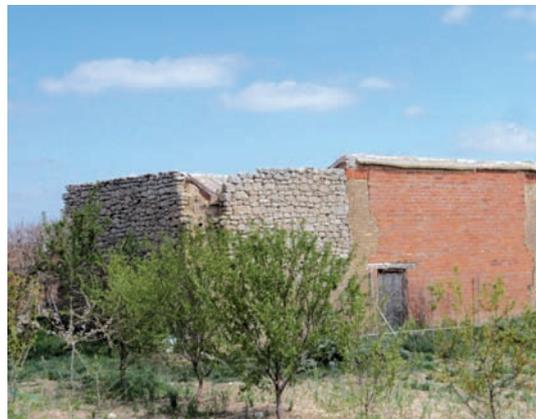
PALOMAR NÚMERO: 8

TIPO DE PALOMAR: CUADRADO CON PATIO

Estado de conservación: bueno

Características significativas: aunque la apariencia exterior no es buena, se observa el tejado en buen estado. Dentro de un recinto cerrado.

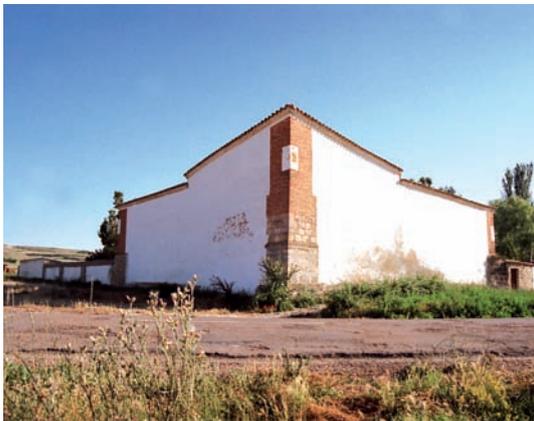
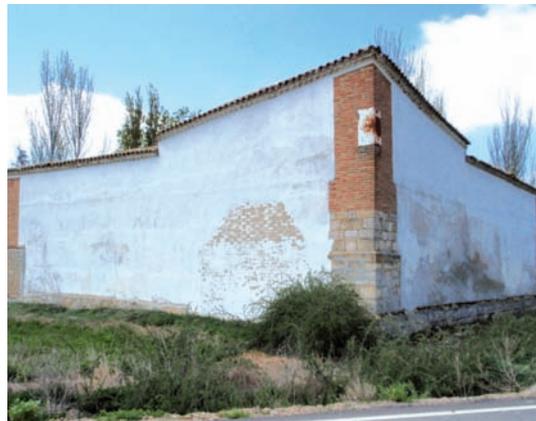
PALOMAR NÚMERO: 9

TIPO DE PALOMAR: TRIANGULAR SIN PATIO

Estado de conservación: bueno

Características significativas: dentro de un recinto cerrado

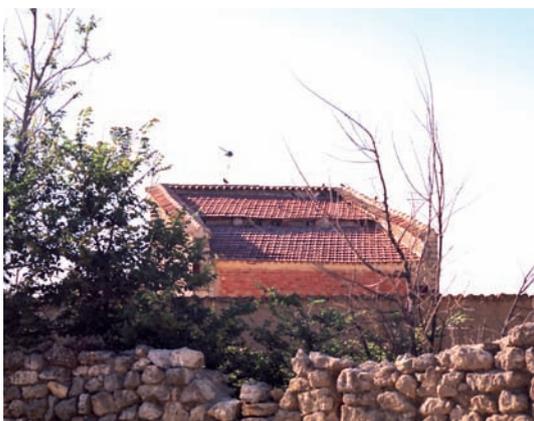
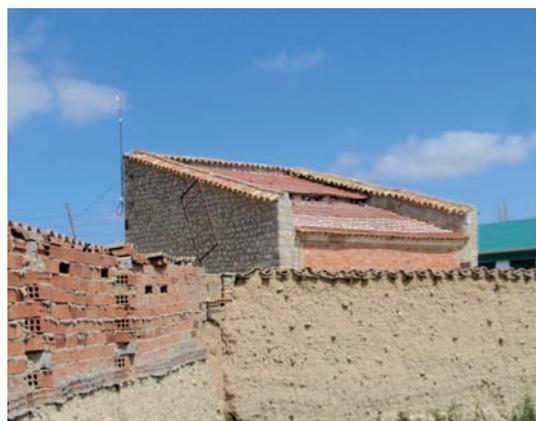
PALOMAR NÚMERO: 10

TIPO DE PALOMAR: CUADRADO SIN PATIO

Estado de conservación: bueno

Características significativas: dentro de un recinto cerrado
