INVENTARIO DE PALOMARES EN
LA TIERRA DE CAMPOS PALENTINA

Edita y financia: Grupo ARADUEY-CAMPOS. Septiembre 2009

CONSIDERACIONES SOBRE ESTE INVENTARIO

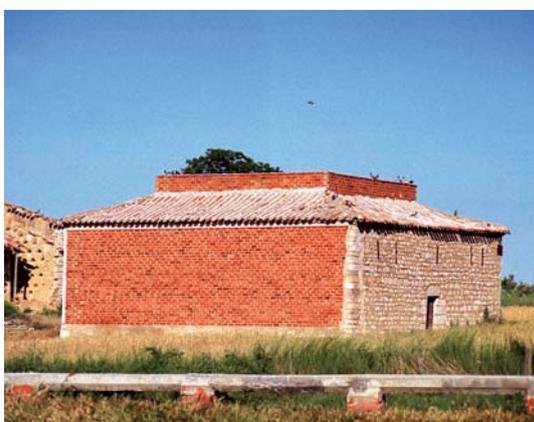
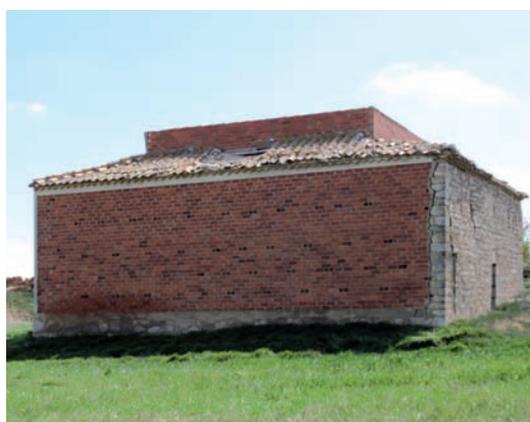
PALOMAR NÚMERO: 11 TIPO DE PALOMAR: CUADRADO CON PATIO

Estado de conservación: ruina

Características significativas: ninguna en particular

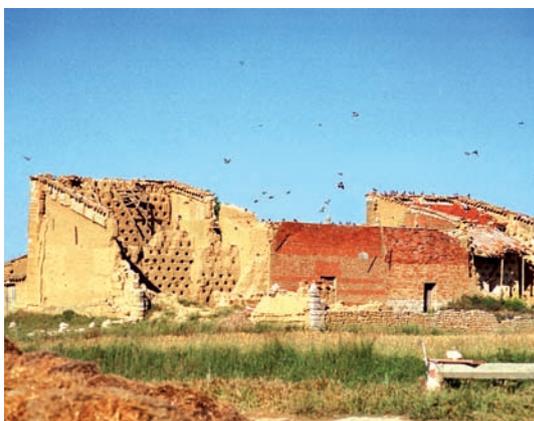
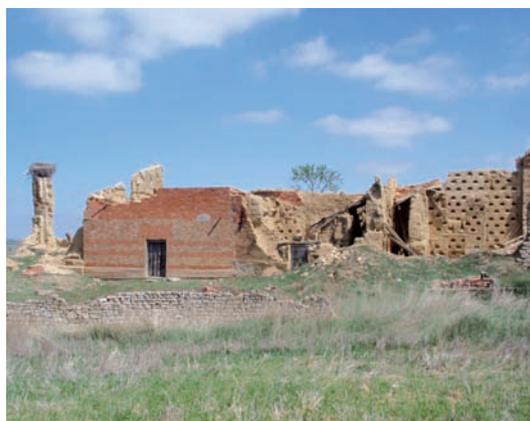
PALOMAR NÚMERO: 12/13 TIPO DE PALOMAR: CUADRADO SIN PATIO

Estado de conservación: restos

Características significativas: posee una placa en la que se lee el año que se hizo 1885

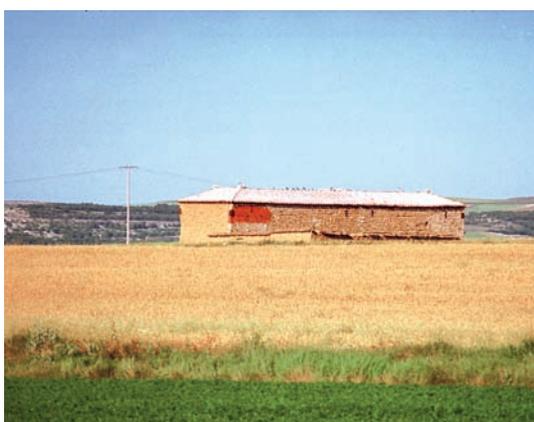
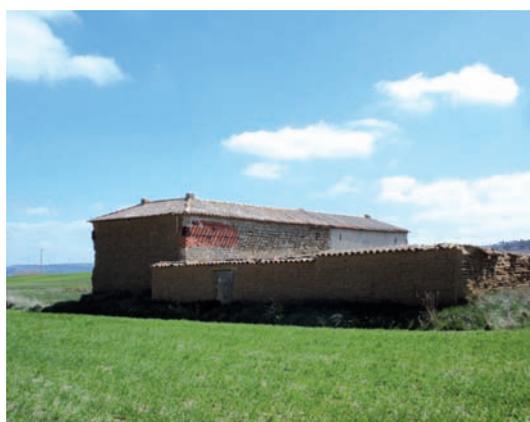
PALOMAR NÚMERO: 14 TIPO DE PALOMAR: CUADRADO CON PATIO

Estado de conservación: regular

Características significativas: dentro de un recinto cerrado

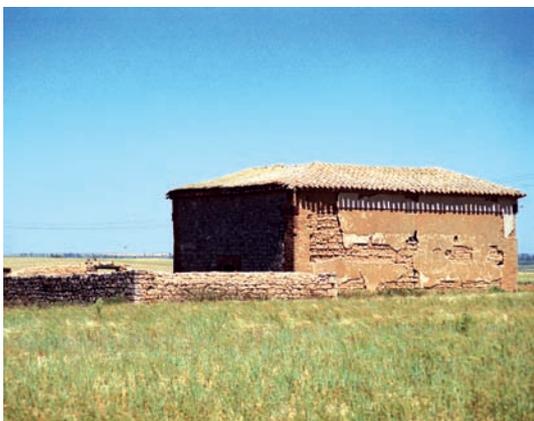
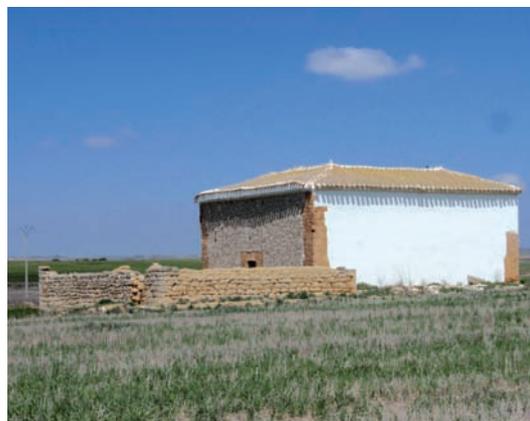
PALOMAR NÚMERO: 15 TIPO DE PALOMAR: CUADRADO SIN PATIO

Coordenadas GPS:
 ALT 791 | N 42° 13.193' | W 004° 20.402'
 Estado de conservación: bueno

Características significativas: ninguna en particular
 Objeto de actuación por parte del programa: no

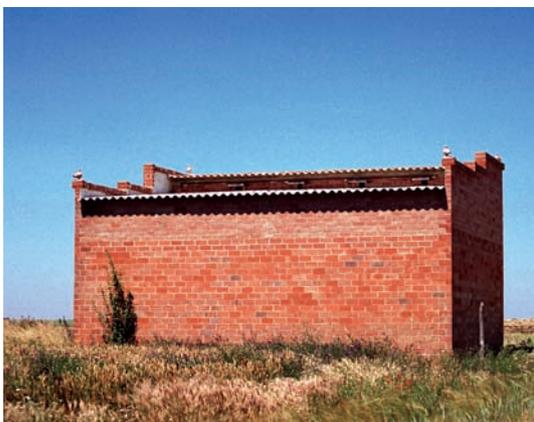
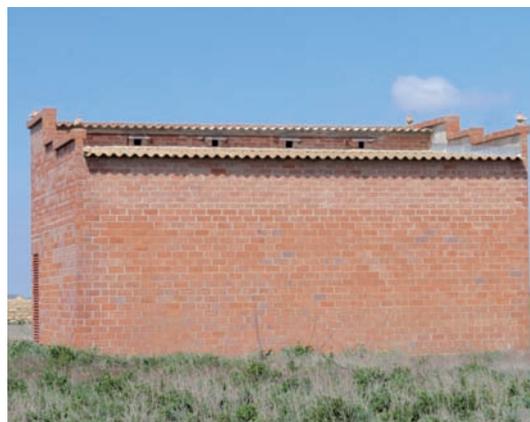
PALOMAR NÚMERO: 16 TIPO DE PALOMAR: CUADRADO SIN PATIO

Coordenadas GPS:
 ALT 792 | N 42° 13.179' | W 004° 20.367'
 Estado de conservación: bueno

Características significativas: ninguna en particular
 Objeto de actuación por parte del programa: no

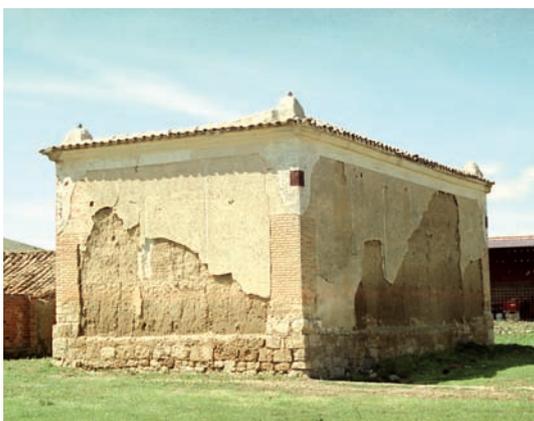
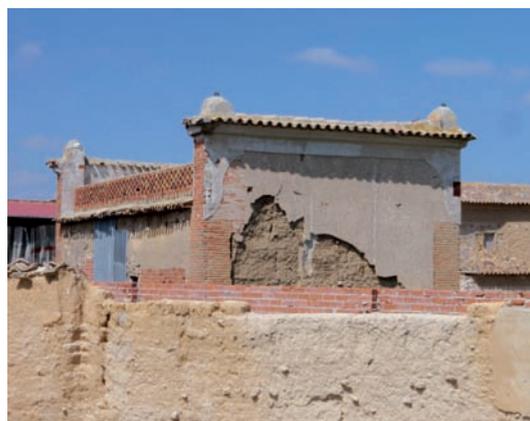
PALOMAR NÚMERO: 17/18 TIPO DE PALOMAR: CUADRADO SIN PATIO

Coordenadas GPS:
 ALT 796 | N 42° 12.793' | W 004° 20.445'
 Estado de conservación: regular

Características significativas: son dos palomares dentro de un recinto cerrado
 Objeto de actuación por parte del programa: no

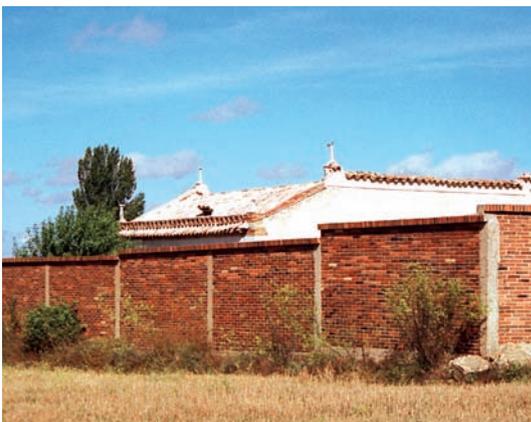
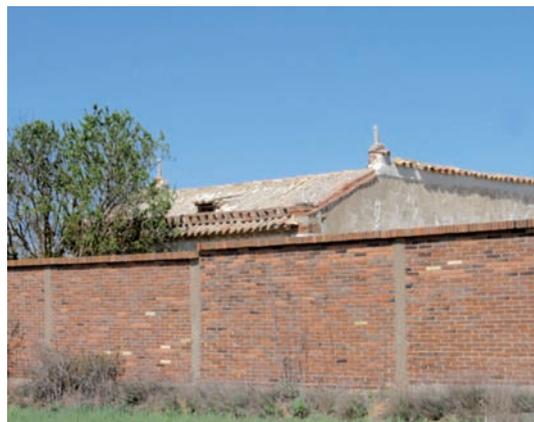
PALOMAR NÚMERO: 1

TIPO DE PALOMAR: CUADRADO CON PATIO

Estado de conservación: bueno

Características significativas: dentro de un recinto cerrado

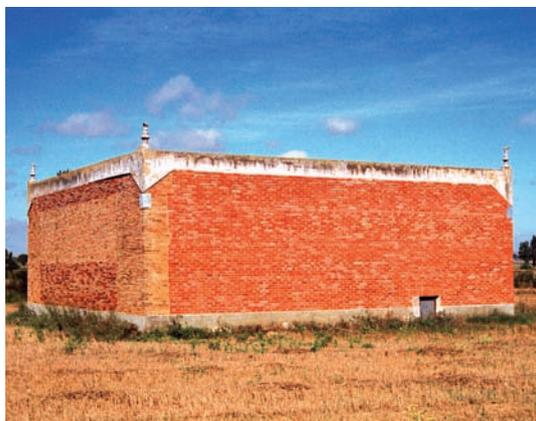
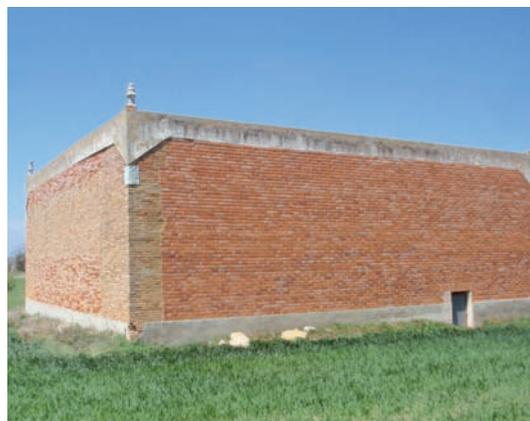
PALOMAR NÚMERO: 2

TIPO DE PALOMAR: CUADRADO CON PATIO

Estado de conservación: bueno

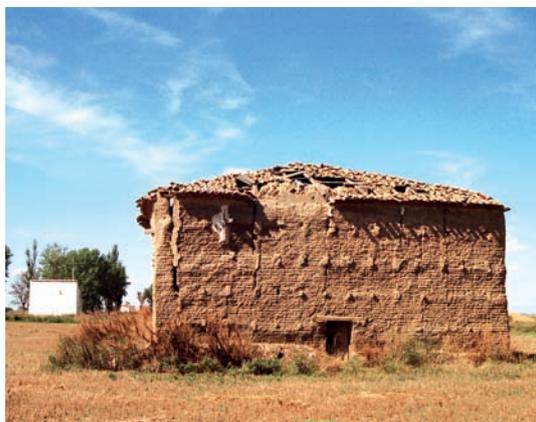
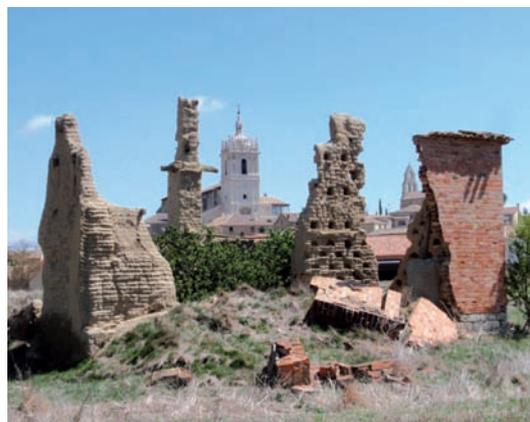
PALOMAR NÚMERO: 3

TIPO DE PALOMAR: CUADRADO SIN PATIO

Estado de conservación: restos

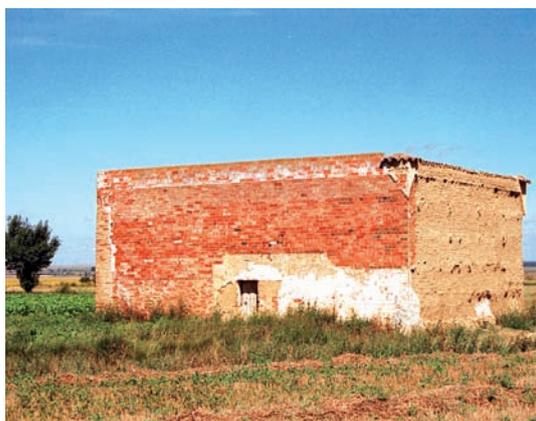
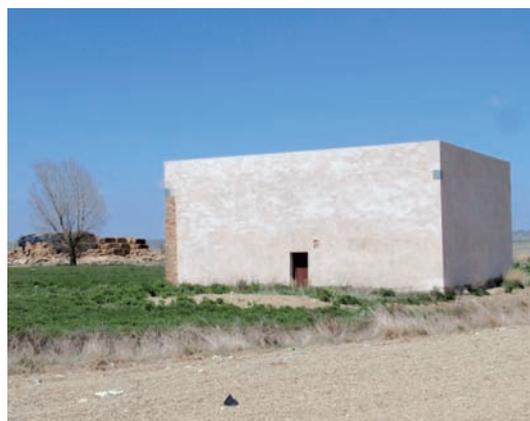
PALOMAR NÚMERO: 4

TIPO DE PALOMAR: CUADRADO CON PATIO

Estado de conservación: bueno

Objeto de actuación por parte del programa: si

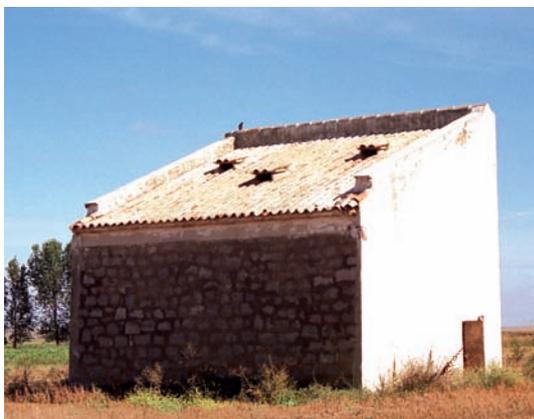
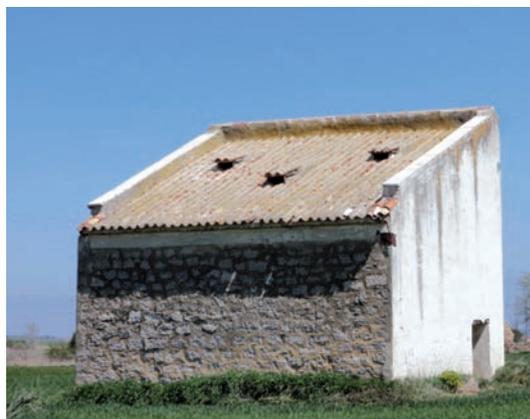
PALOMAR NÚMERO: 5 TIPO DE PALOMAR: CUADRADO SIN PATIO

Coordenadas GPS:
ALT 784 | N 42° 12.177' | W 004° 23.878'
Estado de conservación: bueno

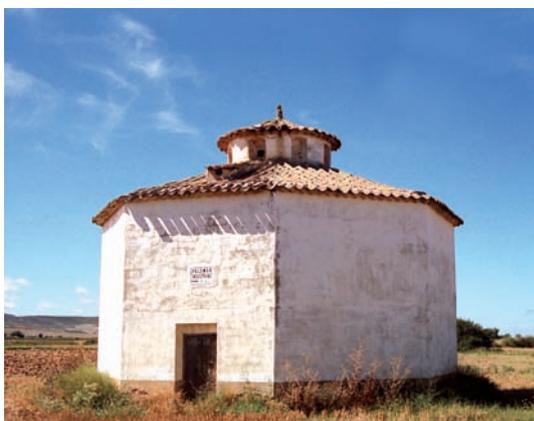
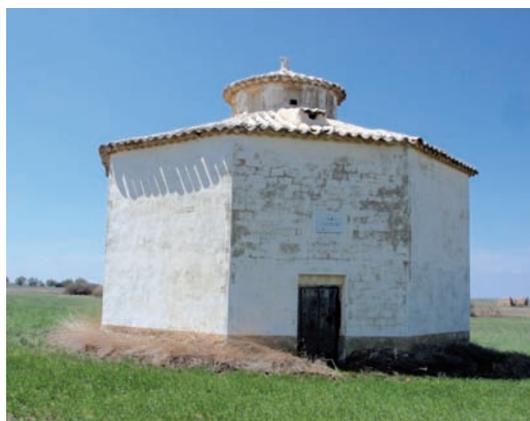
PALOMAR NÚMERO: 6 TIPO DE PALOMAR: HEXAGONAL SIN PATIO

Coordenadas GPS:
ALT 783 | N 42° 12.099' | W 004° 24.073'
Estado de conservación: bueno

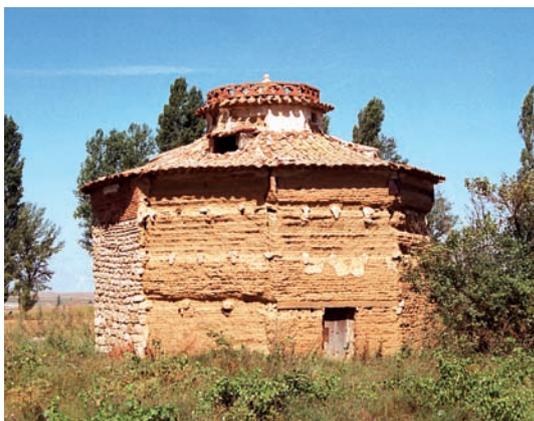
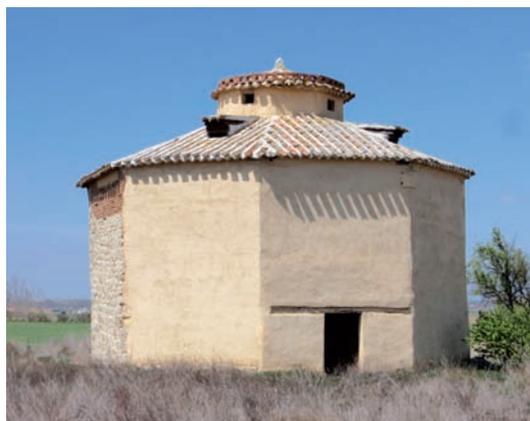
PALOMAR NÚMERO: 7 TIPO DE PALOMAR: HEXAGONAL SIN PATIO

Coordenadas GPS:
ALT 783 | N 42° 12.117' | W 004° 24.127'
Estado de conservación: bueno

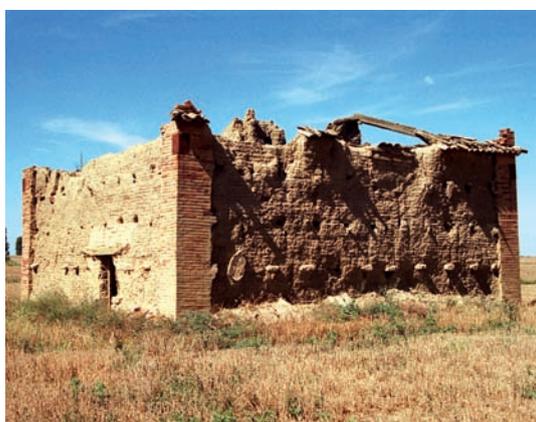
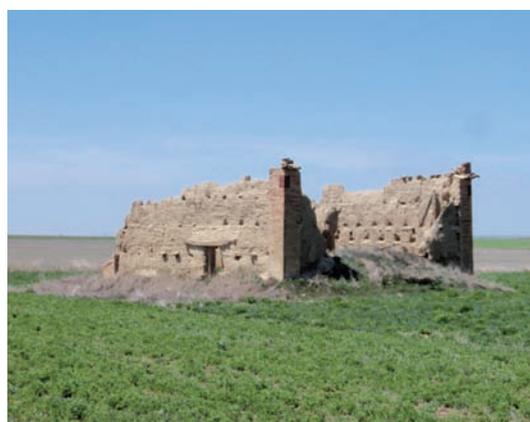
PALOMAR NÚMERO: 8 **TIPO DE PALOMAR: CUADRADO SIN PATIO**

Coordenadas GPS:
ALT 784 | N 42° 12.114' | W 004° 24.261'
Estado de conservación: restos

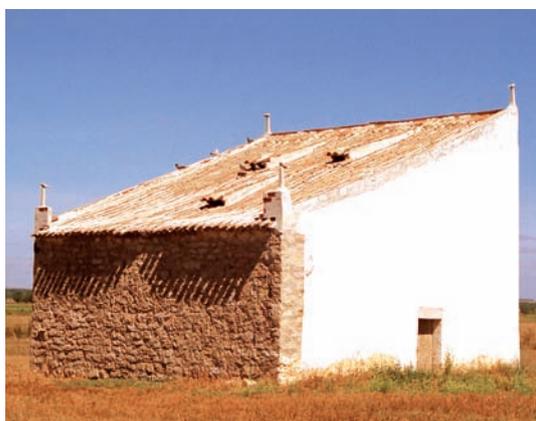
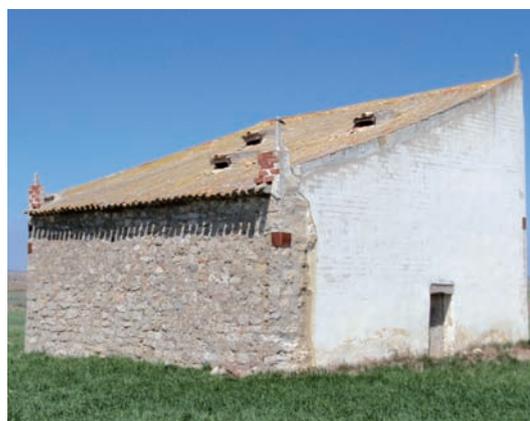
PALOMAR NÚMERO: 9 **TIPO DE PALOMAR: CUADRADO SIN PATIO**

Coordenadas GPS:
ALT 783 | N 42° 12.337' | W 004° 23.679'
Estado de conservación: bueno

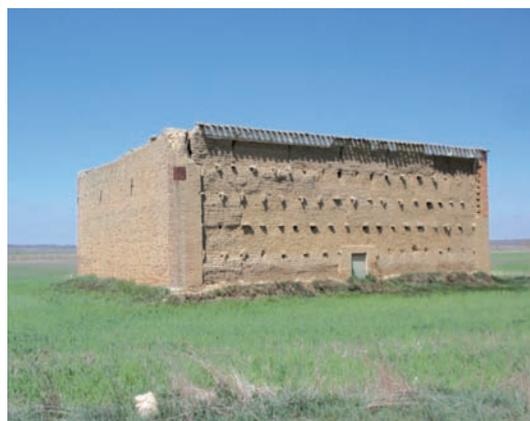
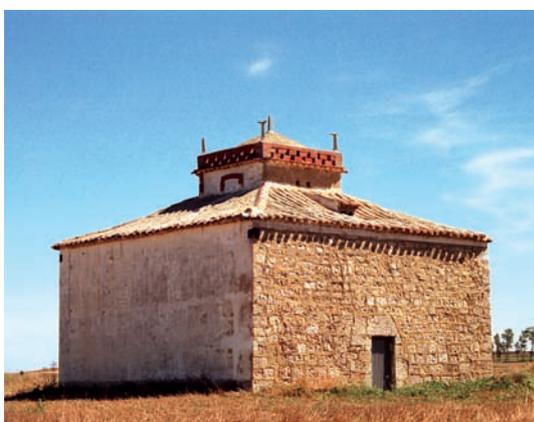
PALOMAR NÚMERO: 10 **TIPO DE PALOMAR: CUADRADO CON PATIO**

Coordenadas GPS:
ALT 782 | N 42° 12.390' | W 004° 23.650'
Estado de conservación: ruina

Características significativas: ninguna en particular
Objeto de actuación por parte del programa: no

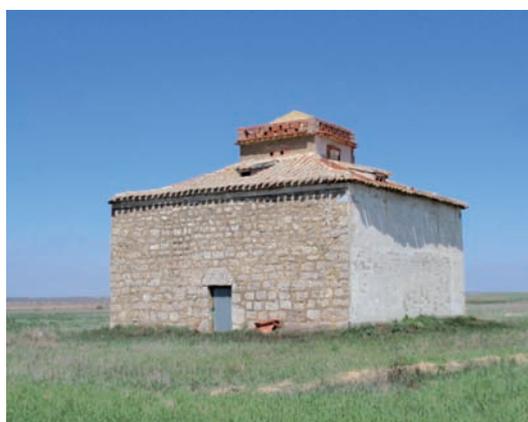
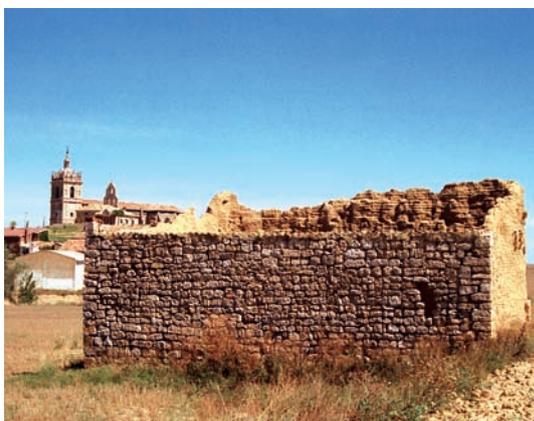
PALOMAR NÚMERO: 11 TIPO DE PALOMAR: CUADRADO SIN PATIO

Coordenadas GPS:
ALT 783 | N 42° 12.513' | W 004° 23.413'
Estado de conservación: bueno

Características significativas: el tejado está rematado con una cúpula
Objeto de actuación por parte del programa: no

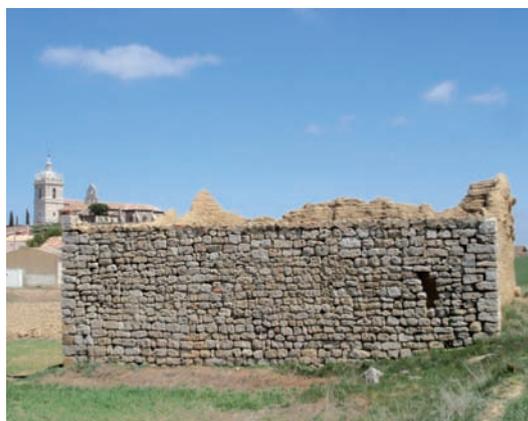
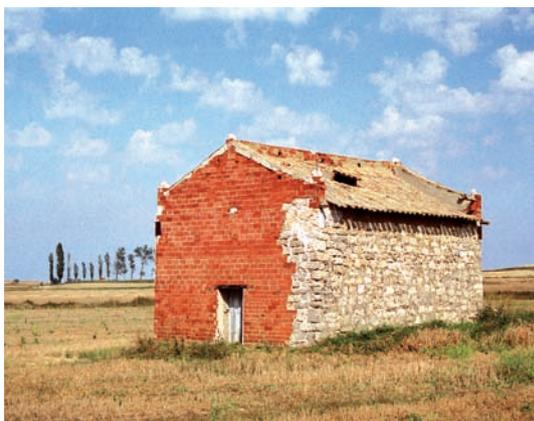
PALOMAR NÚMERO: 12 TIPO DE PALOMAR: CUADRADO SIN PATIO

Coordenadas GPS:
ALT 788 | N 42° 12.009' | W 004° 23.690'
Estado de conservación: restos

Características significativas: ninguna en particular
Objeto de actuación por parte del programa: no

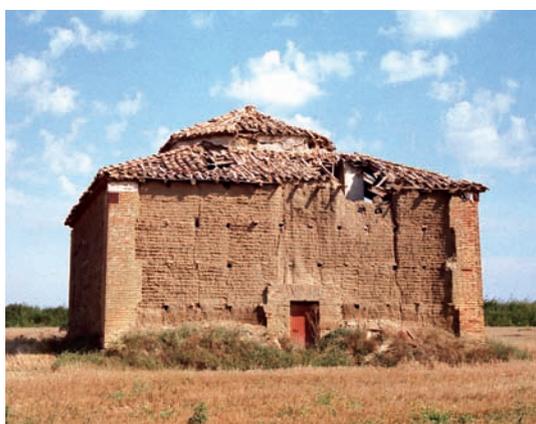
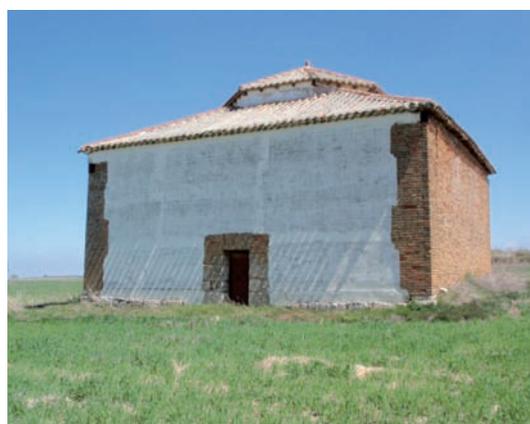
PALOMAR NÚMERO: 14 **TIPO DE PALOMAR: CUADRADO SIN PATIO**

Coordenadas GPS:
ALT 788 | N 42° 12.333' | W 004° 23.252'
Estado de conservación: bueno

Características significativas: el tejado superior es octogonal
Objeto de actuación por parte del programa: no

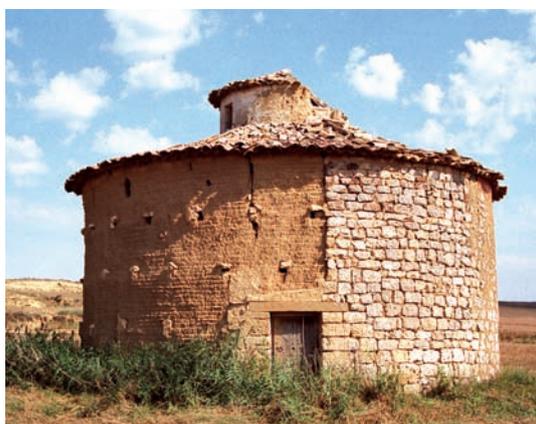
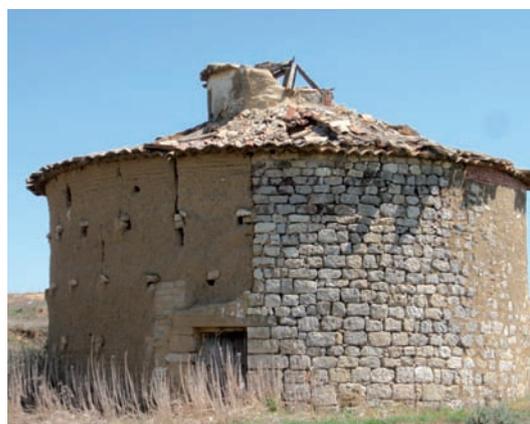
PALOMAR NÚMERO: 15 **TIPO DE PALOMAR: REDONDO SIN PATIO**

Coordenadas GPS:
ALT 790 | N 42° 12.261' | W 004° 23.197'
Estado de conservación: ruina

Características significativas: ninguna en particular
Objeto de actuación por parte del programa: no

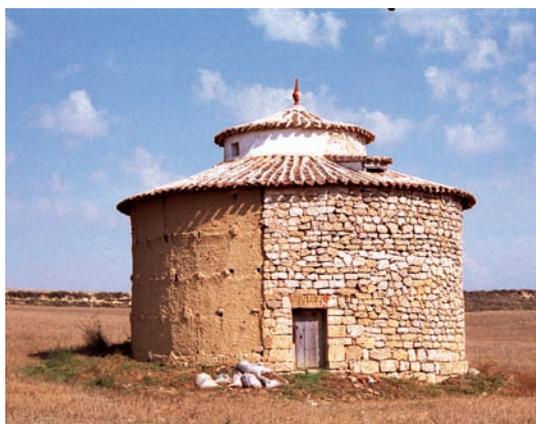
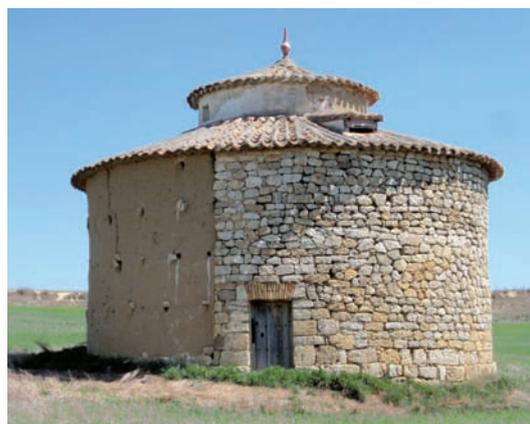
PALOMAR NÚMERO: 16 **TIPO DE PALOMAR: REDONDO SIN PATIO**

Coordenadas GPS:
ALT 802 | N 42° 12.228' | W 004° 23.116'
Estado de conservación: bueno

Características significativas: curioso pináculo central
Objeto de actuación por parte del programa: no

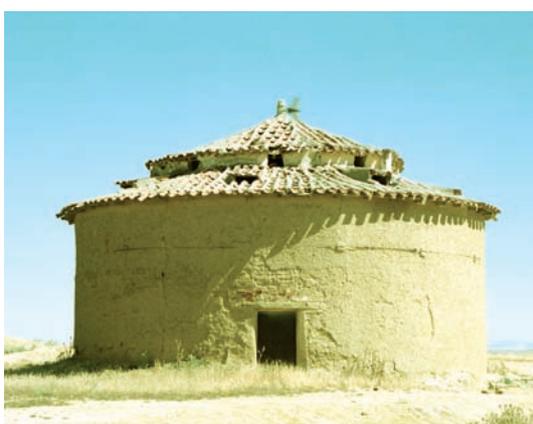
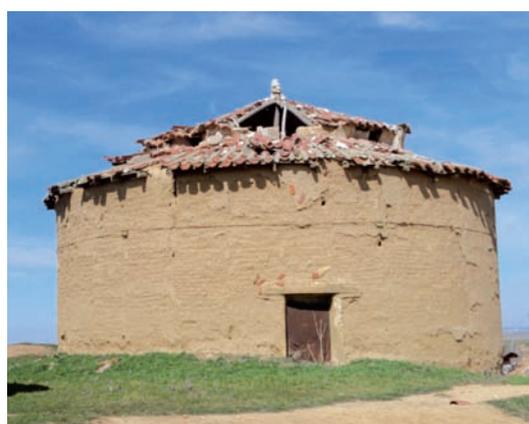
PALOMAR NÚMERO: 1

TIPO DE PALOMAR: REDONDO SIN PATIO

Estado de conservación: ruina

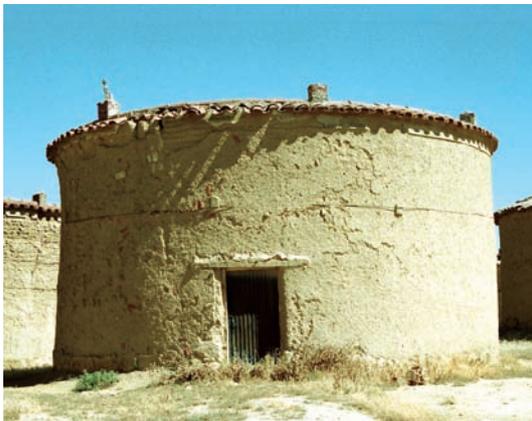
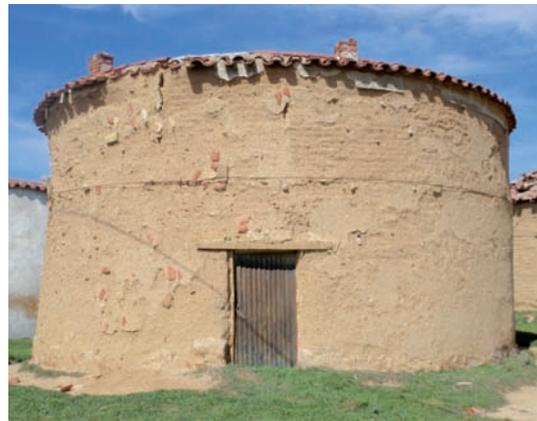
PALOMAR NÚMERO: 3

TIPO DE PALOMAR: REDONDO CON PATIO

Estado de conservación: regular

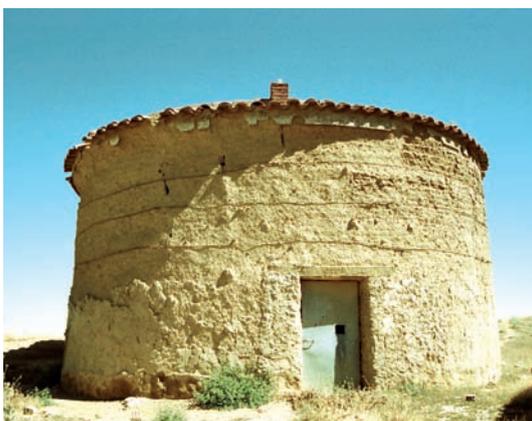
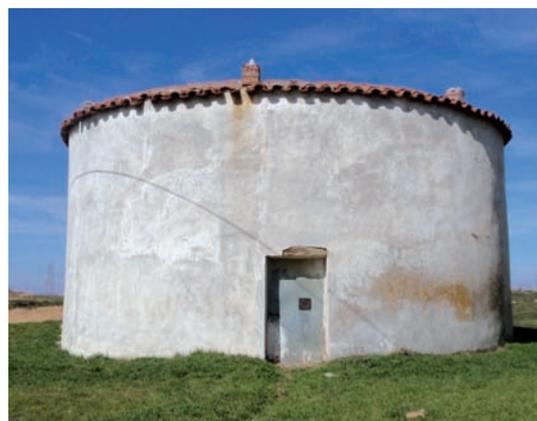
PALOMAR NÚMERO: 4

TIPO DE PALOMAR: REDONDO CON PATIO

Estado de conservación: bueno

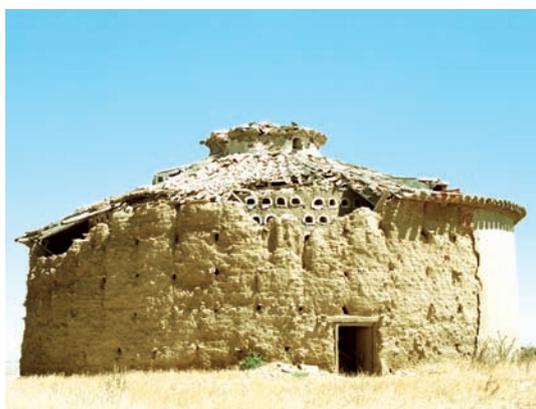
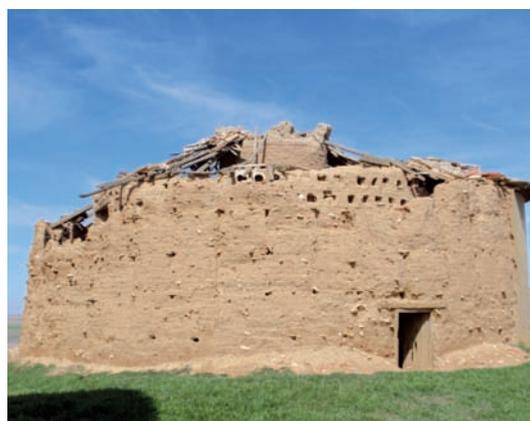
PALOMAR NÚMERO: 9

TIPO DE PALOMAR: REDONDO SIN PATIO

Estado de conservación: ruinas

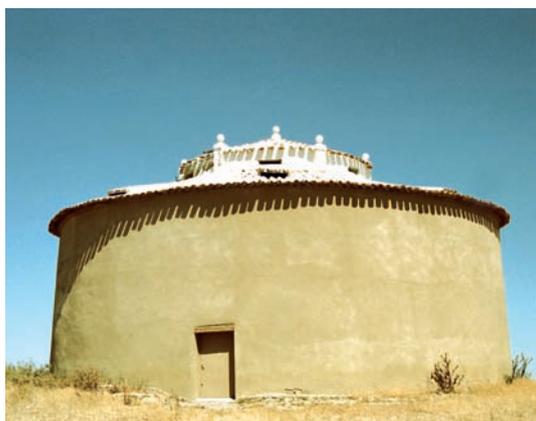
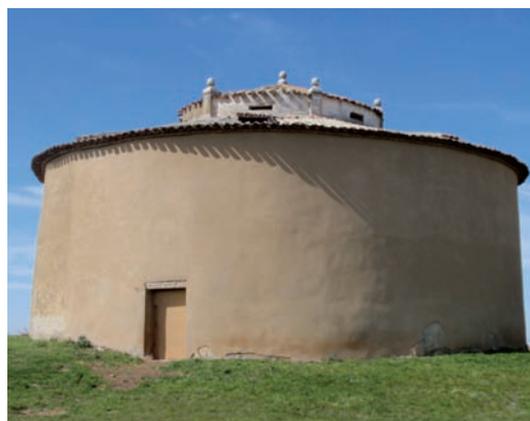
PALOMAR NÚMERO: 10

TIPO DE PALOMAR: REDONDO SIN PATIO

Estado de conservación: bueno

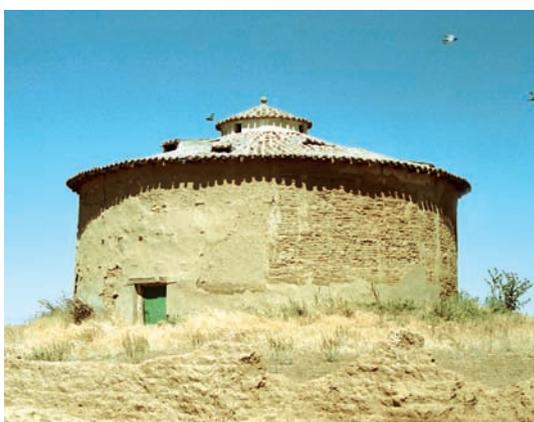
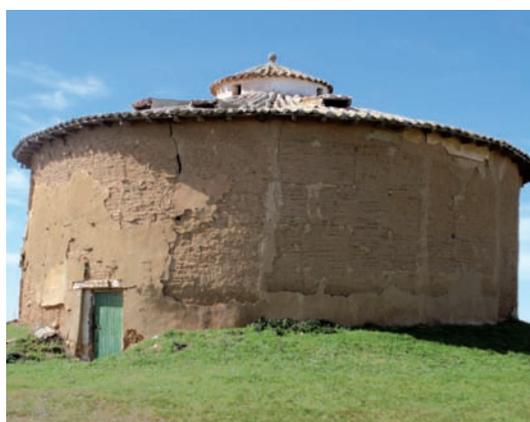
PALOMAR NÚMERO: 11 TIPO DE PALOMAR: REDONDO SIN PATIO

Coordenadas GPS:
ALT 769 | N 41° 57.697' | W 004° 46.926'
Estado de conservación: regular

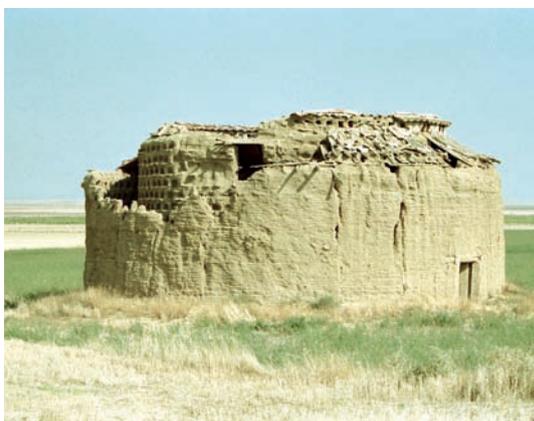
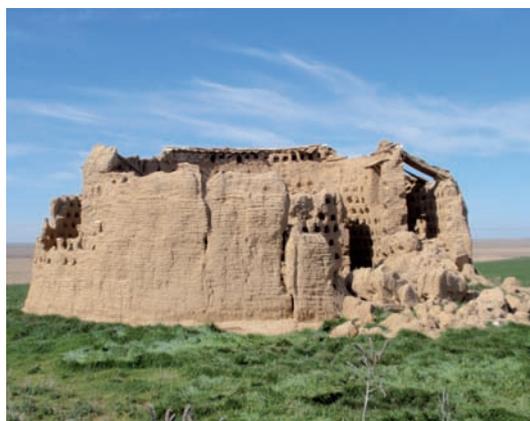
PALOMAR NÚMERO: 12 TIPO DE PALOMAR: REDONDO SIN PATIO

Coordenadas GPS:
ALT 752 | N 41° 57.576' | W 004° 47.060'
Estado de conservación: restos

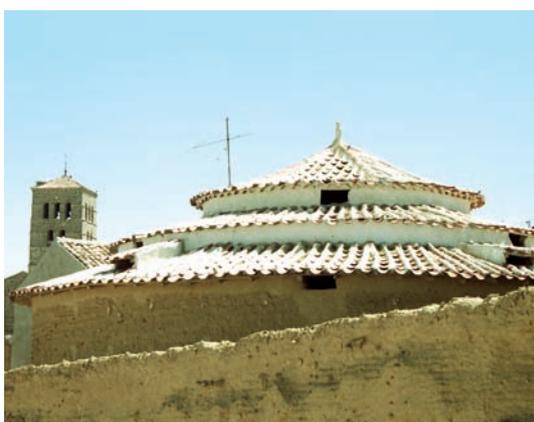
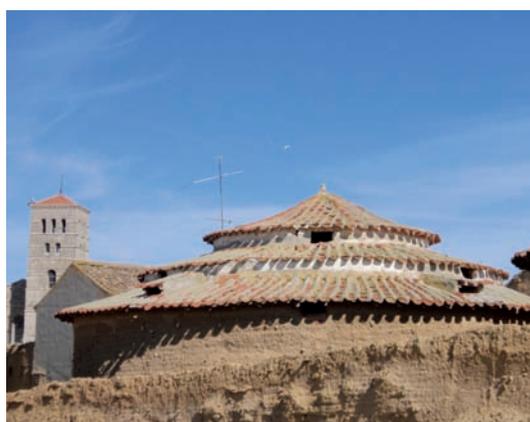
PALOMAR NÚMERO: 13 TIPO DE PALOMAR: REDONDO SIN PATIO

Coordenadas GPS:
ALT 774 | N 41° 57.637' | W 004° 46.761'
Estado de conservación: bueno

Características significativas: dentro de un recinto cerrado
Objeto de actuación por parte del programa: no

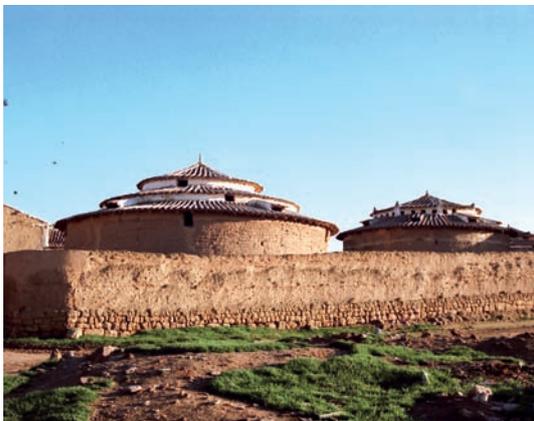
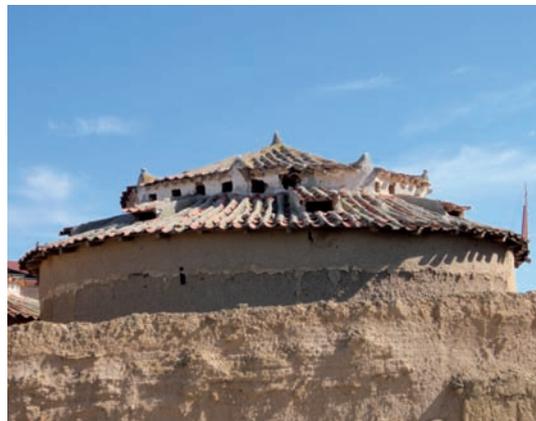
PALOMAR NÚMERO: 14

TIPO DE PALOMAR: REDONDO SIN PATIO

Estado de conservación: bueno

Características significativas: dentro de un recinto cerrado

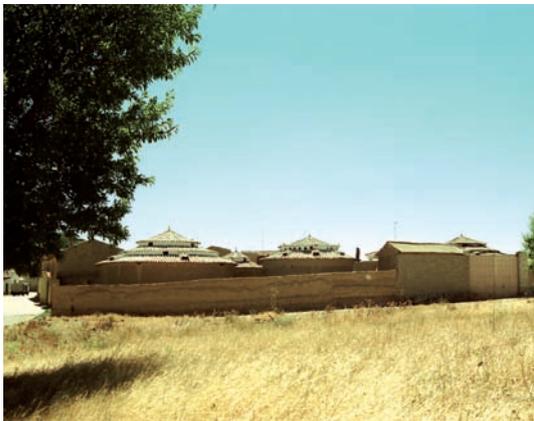
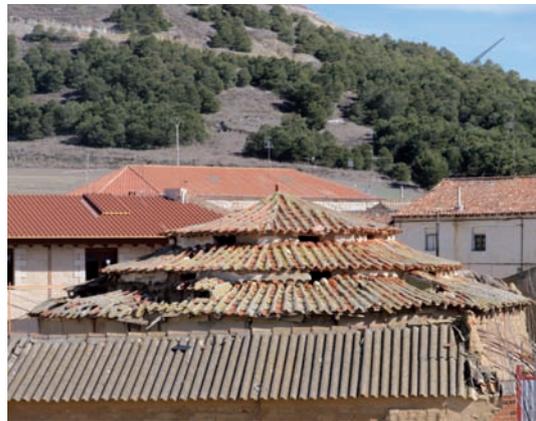
PALOMAR NÚMERO: 15

TIPO DE PALOMAR: REDONDO SIN PATIO

Estado de conservación: regular

Características significativas: dentro de un recinto cerrado

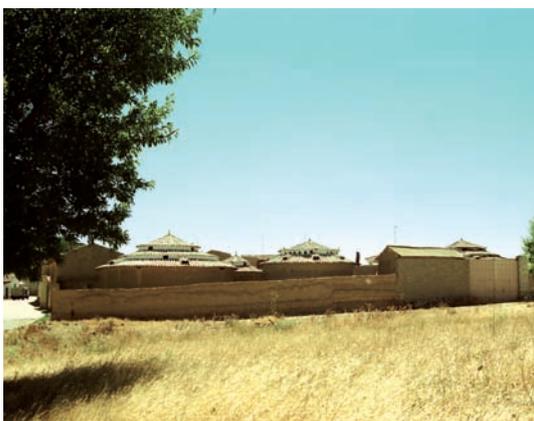
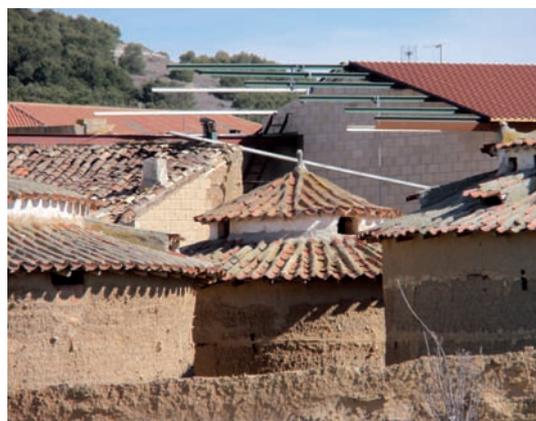
PALOMAR NÚMERO: 16

TIPO DE PALOMAR: REDONDO SIN PATIO

Estado de conservación: bueno

Características significativas: dentro de un recinto cerrado

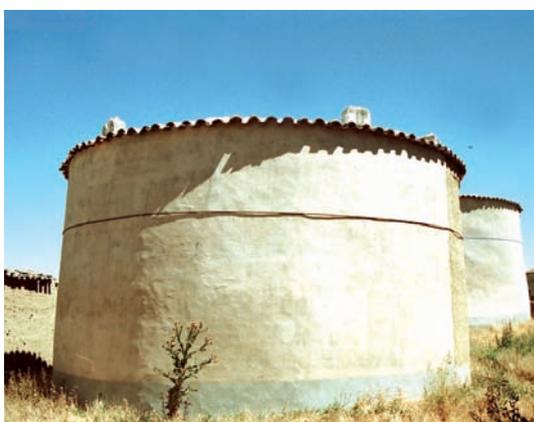
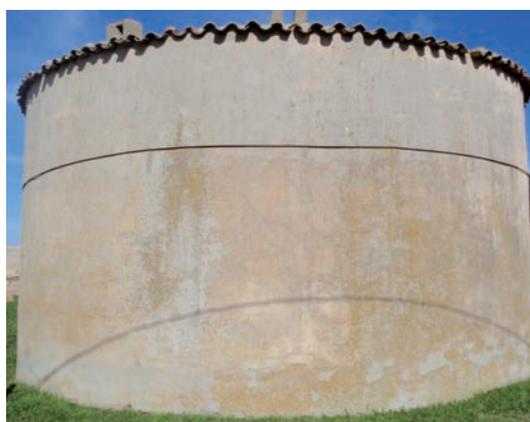
PALOMAR NÚMERO: 17 TIPO DE PALOMAR: REDONDO CON PATIO

Coordenadas GPS:
ALT 772 | N 41° 57.652' | W 004° 46.748'
Estado de conservación: bueno

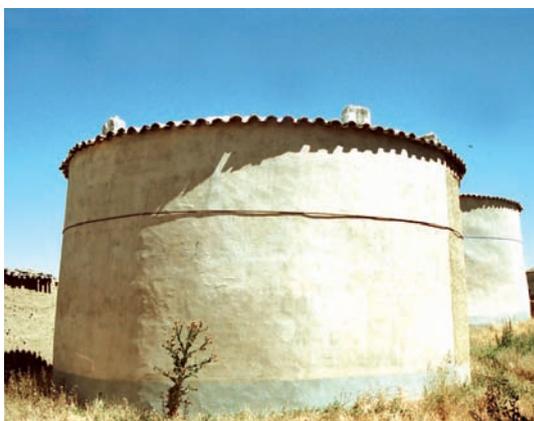
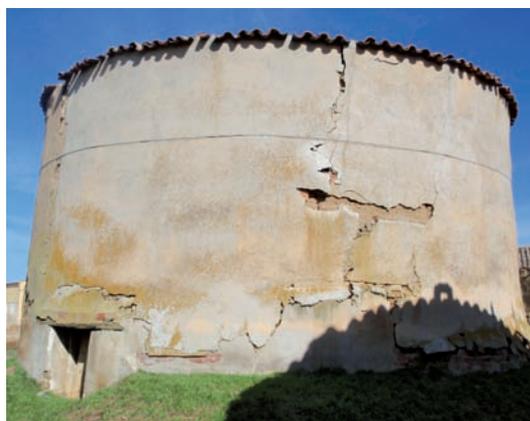
PALOMAR NÚMERO: 18 TIPO DE PALOMAR: REDONDO CON PATIO

Coordenadas GPS:
ALT 772 | N 41° 57.650' | W 004° 46.748'
Estado de conservación: malo

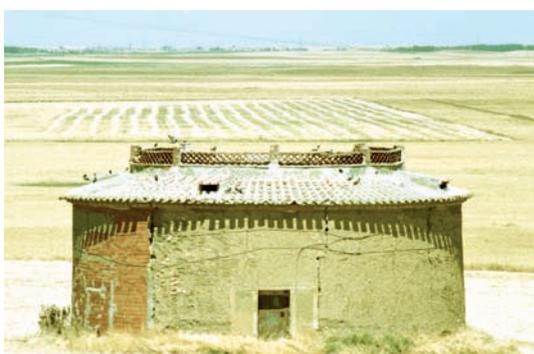
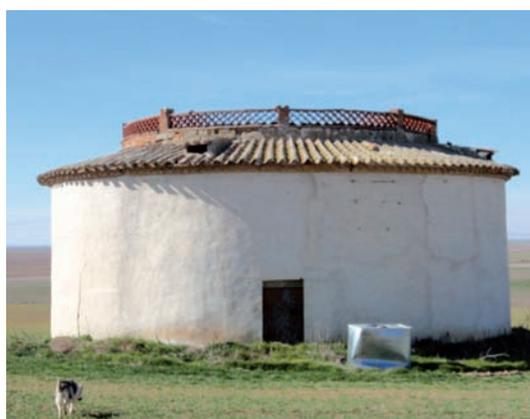
PALOMAR NÚMERO: 19 TIPO DE PALOMAR: REDONDO CON PATIO

Coordenadas GPS:
ALT 739 | N 41° 57.798' | W 004° 46.724'
Estado de conservación: bueno

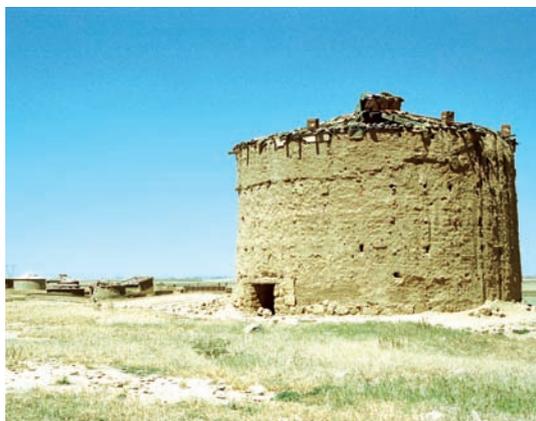
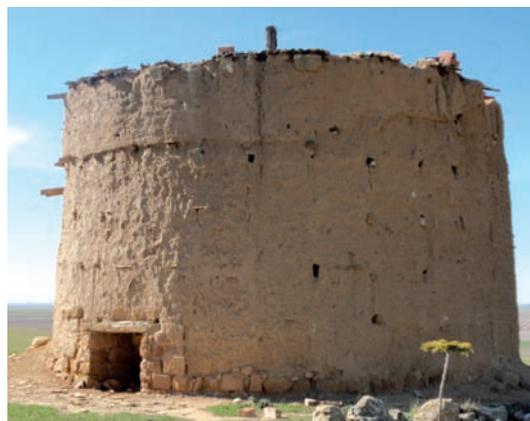
PALOMAR NÚMERO: 20

TIPO DE PALOMAR: REDONDO SIN PATIO

Estado de conservación: restos

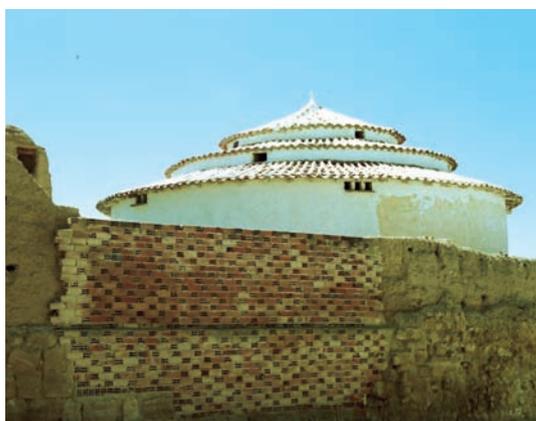
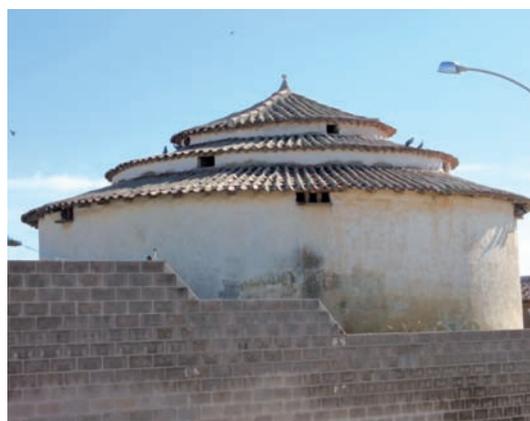
PALOMAR NÚMERO: 21

TIPO DE PALOMAR: REDONDO SIN PATIO

Estado de conservación: bueno

Características significativas: dentro de un recinto cerrado

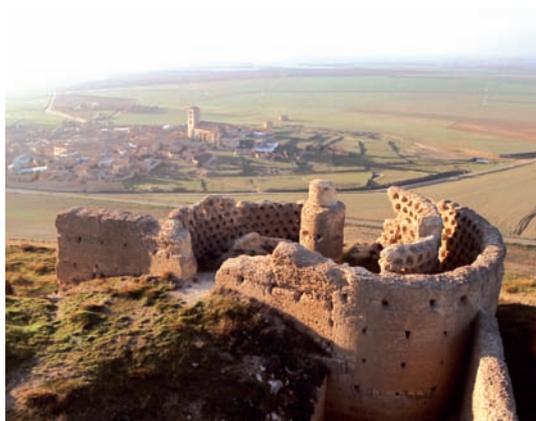
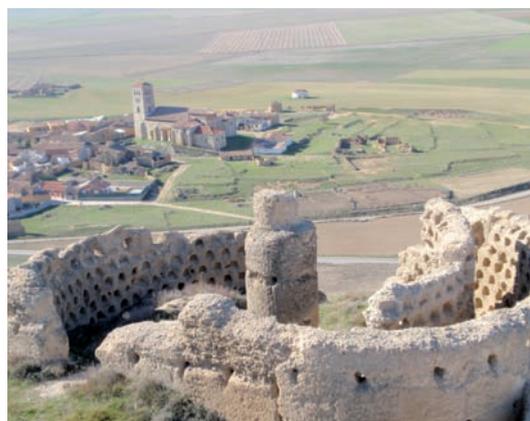
PALOMAR NÚMERO: 22

TIPO DE PALOMAR: REDONDO SIN PATIO

Estado de conservación: restos

Características significativas: situado en el otero

que domina el pueblo, forma parte de una compleja construcción de palomares, uno en cada torreón, menos el del este, comunicados con pasillos que eran a su vez palomares

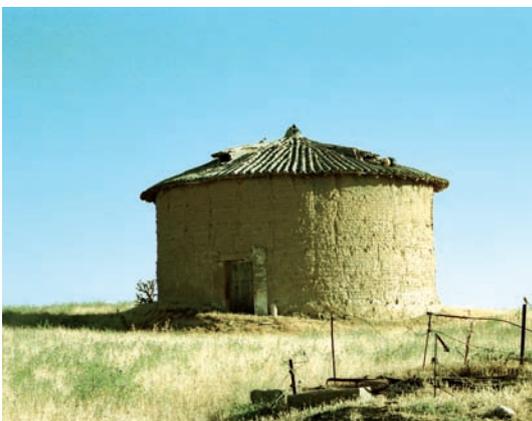
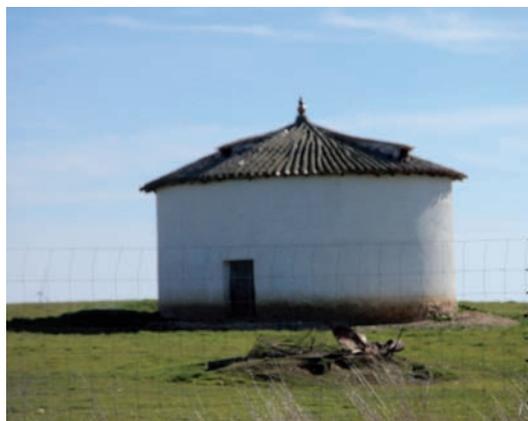
**PALOMAR NÚMERO: 23****TIPO DE PALOMAR: REDONDO SIN PATIO**

Estado de conservación: bueno

Características significativas: dentro de un recinto cercado

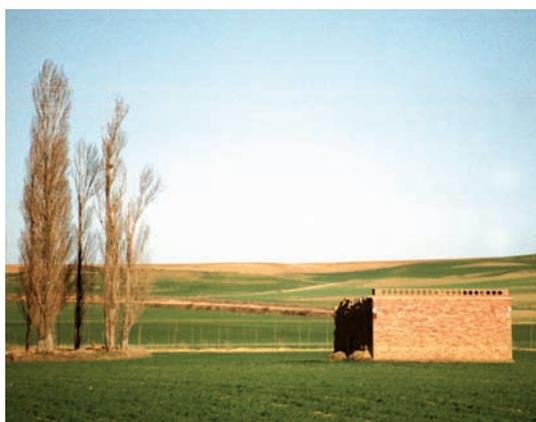
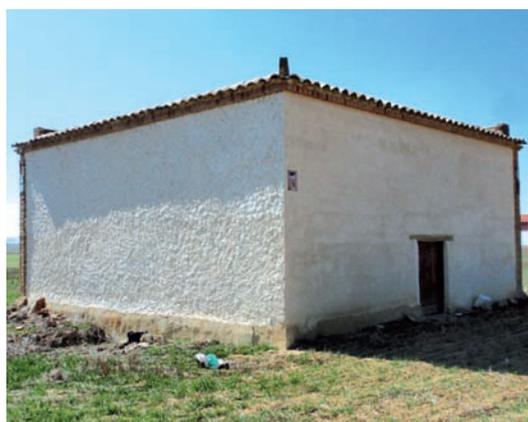
PALOMAR NÚMERO: 1

TIPO DE PALOMAR: CUADRADO CON PATIO

Estado de conservación: bueno

Objeto de actuación por parte del programa: si

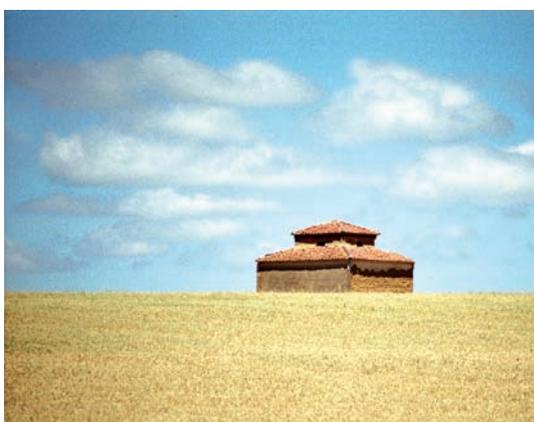
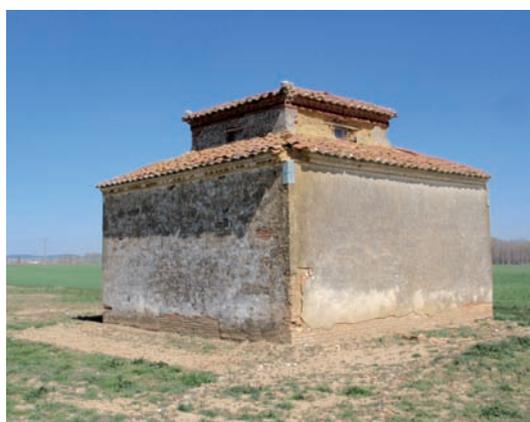
PALOMAR NÚMERO: 2 TIPO DE PALOMAR: CUADRADO SIN PATIO

Coordenadas GPS:
ALT 832 | N 42° 24.085' | W 004° 34.312'
Estado de conservación: regular

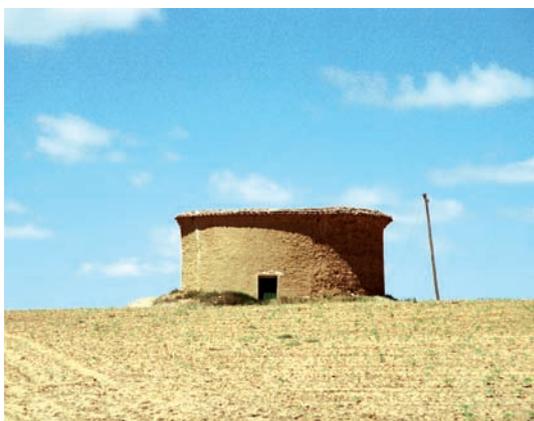
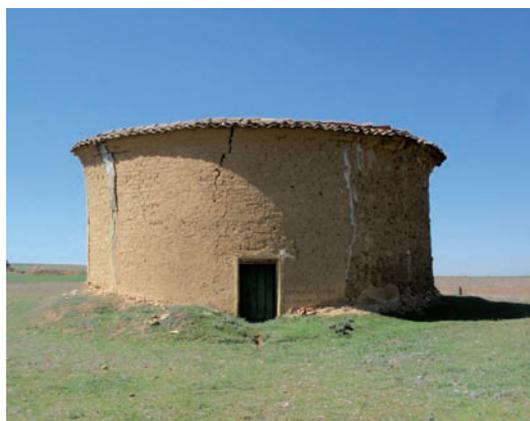
PALOMAR NÚMERO: 3 TIPO DE PALOMAR: REDONDO CON PATIO

Coordenadas GPS:
ALT 844 | N 42° 24.001' | W 004° 34.588'
Estado de conservación: regular

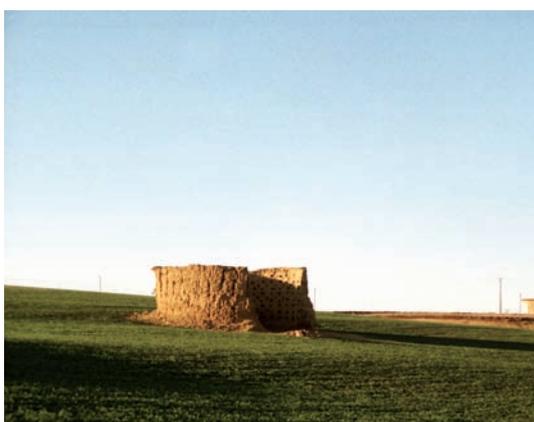
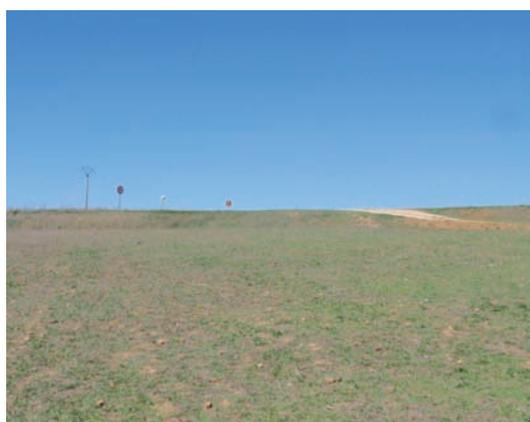
PALOMAR NÚMERO: 4 TIPO DE PALOMAR: REDONDO CON PATIO

Coordenadas GPS:
ALT 844 | N 42° 23.970' | W 004° 34.637'
Estado de conservación: desaparecido

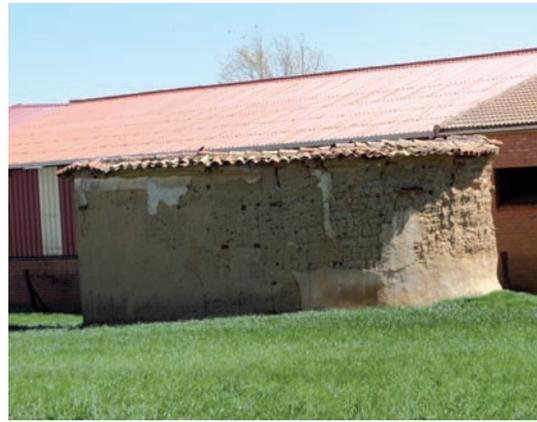
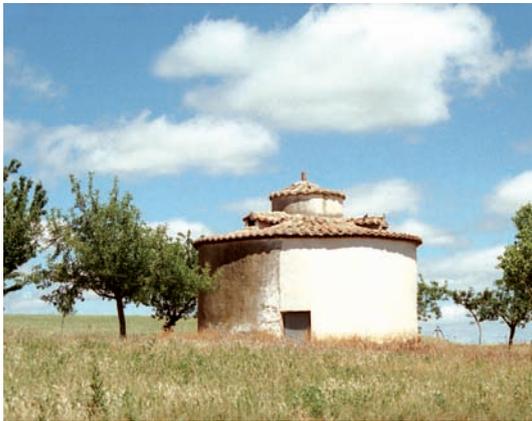
PALOMAR NÚMERO: 5

TIPO DE PALOMAR: REDONDO CON PATIO

Estado de conservación: regular

Características significativas: dentro de un recinto cercado

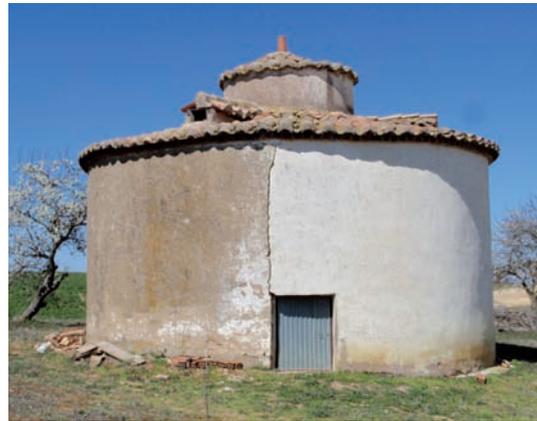
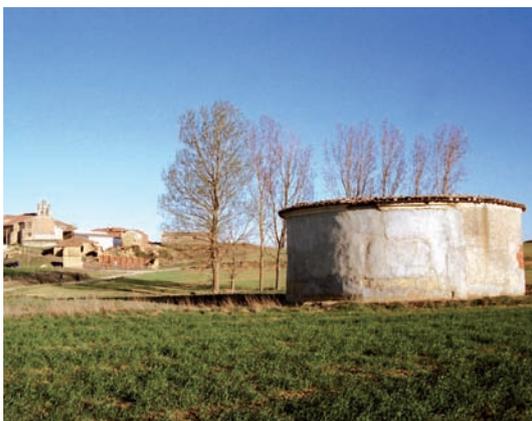
PALOMAR NÚMERO: 6

TIPO DE PALOMAR: REDONDO SIN PATIO

Estado de conservación: bueno

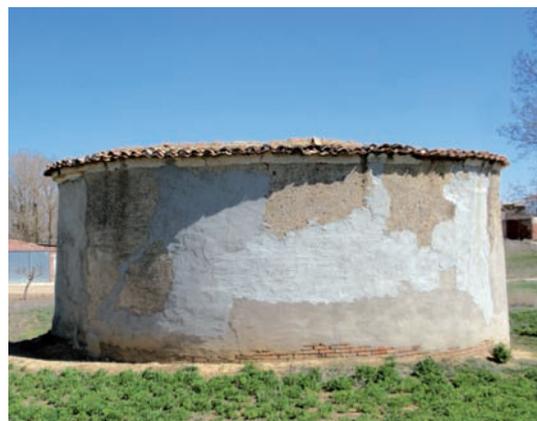
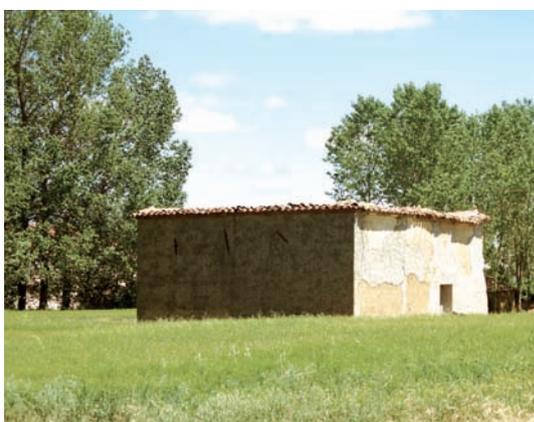
PALOMAR NÚMERO: 7

TIPO DE PALOMAR: REDONDO CON PATIO

Estado de conservación: regular

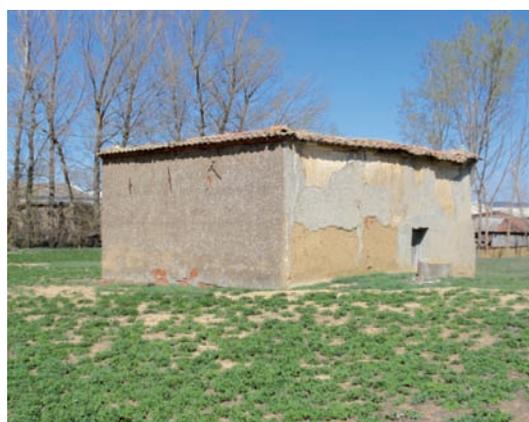
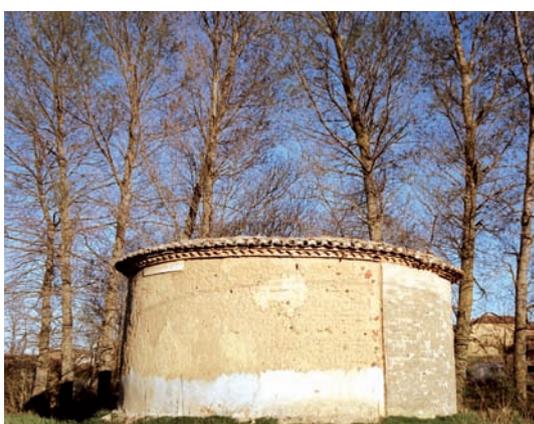
PALOMAR NÚMERO: 8 TIPO DE PALOMAR: CUADRADO CON PATIO

Estado de conservación: regular
