INVENTARIO DE PALOMARES EN
LA TIERRA DE CAMPOS PALENTINA

Edita y financia: Grupo ARADUEY-CAMPOS. Septiembre 2009

CONSIDERACIONES SOBRE ESTE INVENTARIO

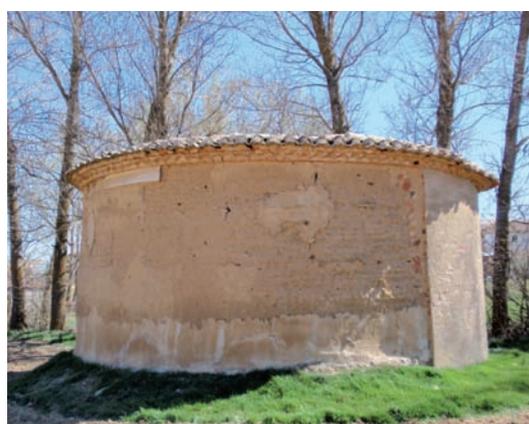
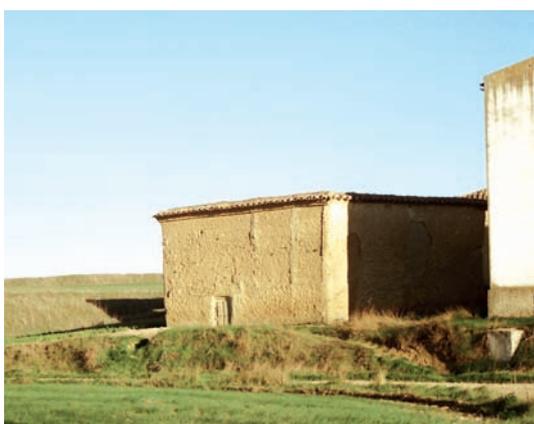
PALOMAR NÚMERO: 9 TIPO DE PALOMAR: REDONDO CON PATIO

Estado de conservación: bueno

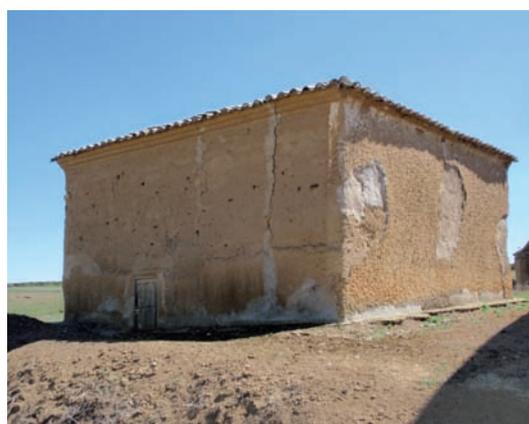
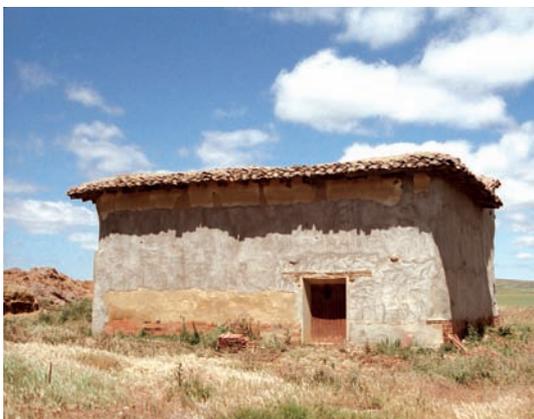
PALOMAR NÚMERO: 10 TIPO DE PALOMAR: CUADRADO CON PATIO

Estado de conservación: regular

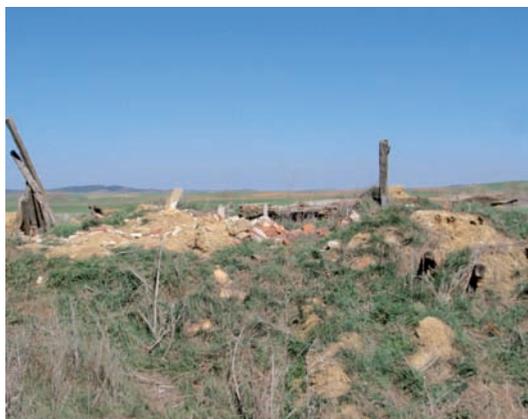
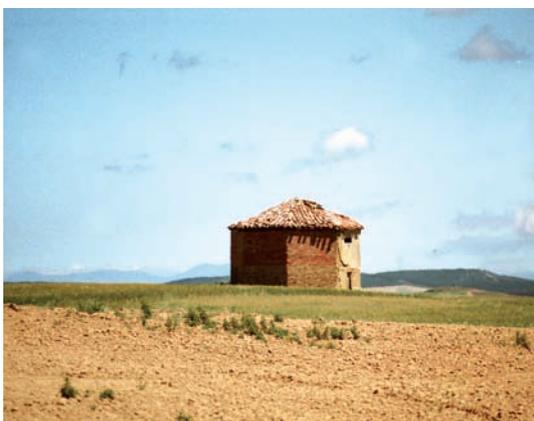
PALOMAR NÚMERO: 11

TIPO DE PALOMAR: CUADRADO CON PATIO

Estado de conservación: restos

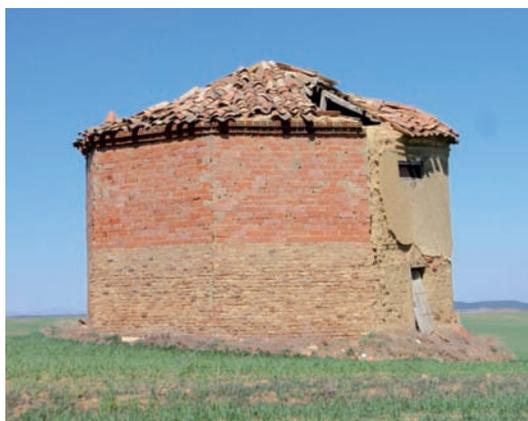
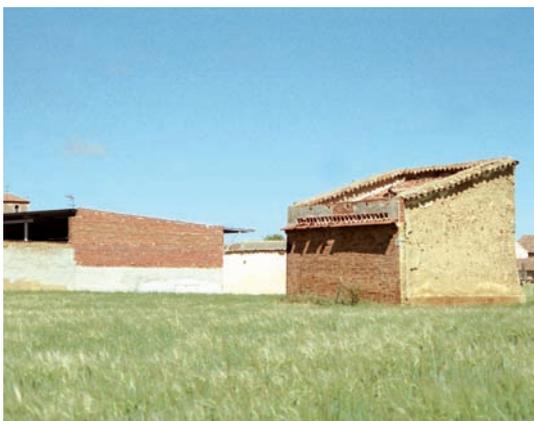
PALOMAR NÚMERO: 12

TIPO DE PALOMAR: HEXAGONAL SIN PATIO

Estado de conservación: ruinas

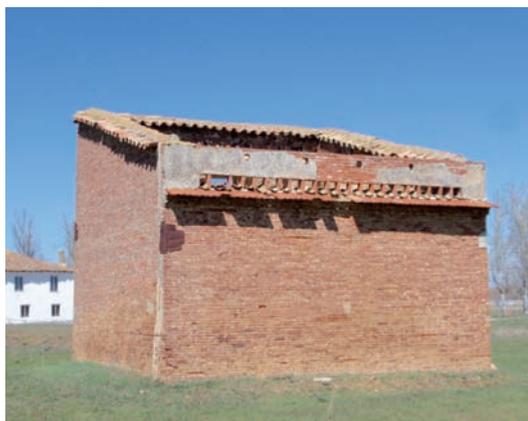
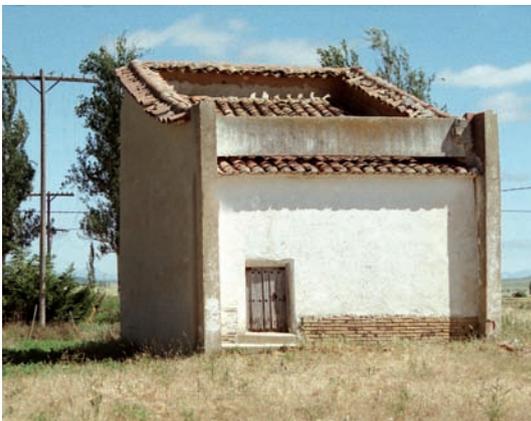
PALOMAR NÚMERO: 13

TIPO DE PALOMAR: CUADRADO SIN PATIO

Estado de conservación: ruinas

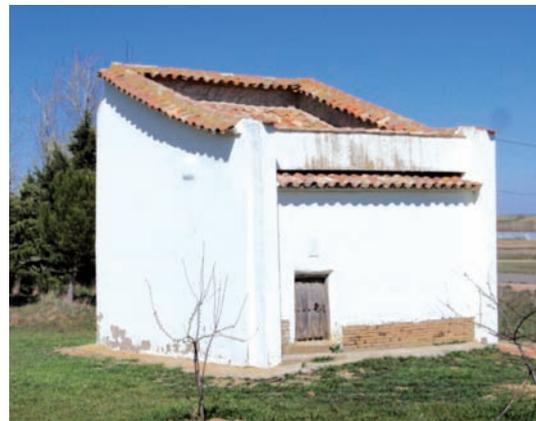
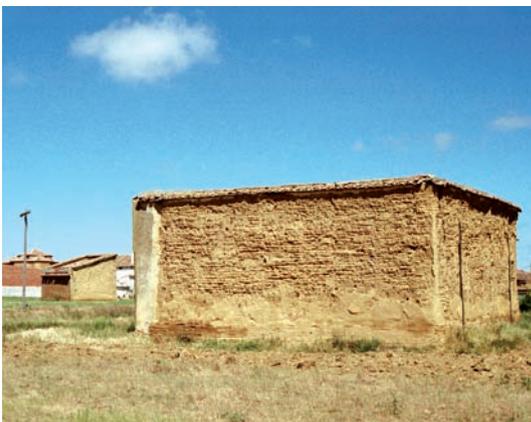
PALOMAR NÚMERO: 14 **TIPO DE PALOMAR: CUADRADO SIN PATIO**

Estado de conservación: bueno

Objeto de actuación por parte del programa: si
año: 2004

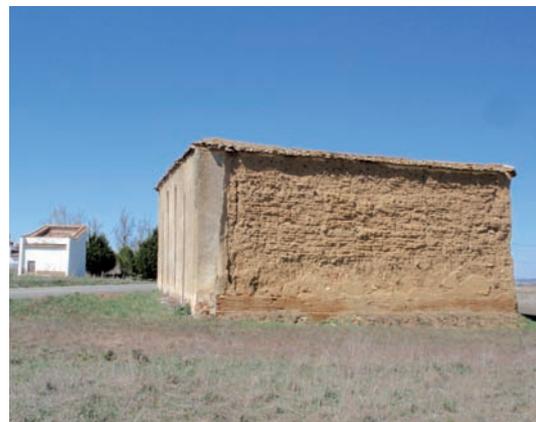
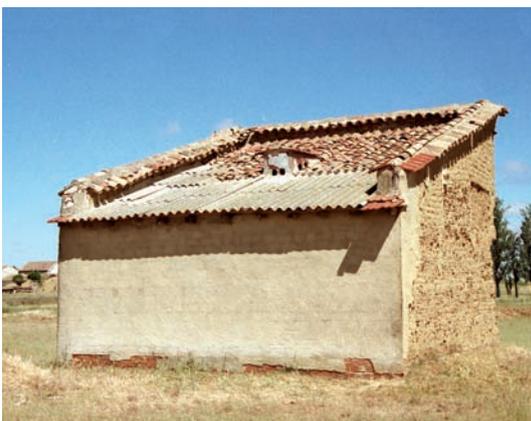
PALOMAR NÚMERO: 15 **TIPO DE PALOMAR: CUADRADO CON PATIO**

Estado de conservación: regular

Características significativas: curiosa cerradura en su puerta

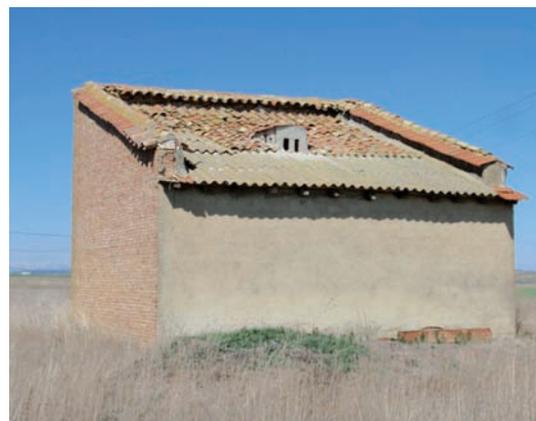
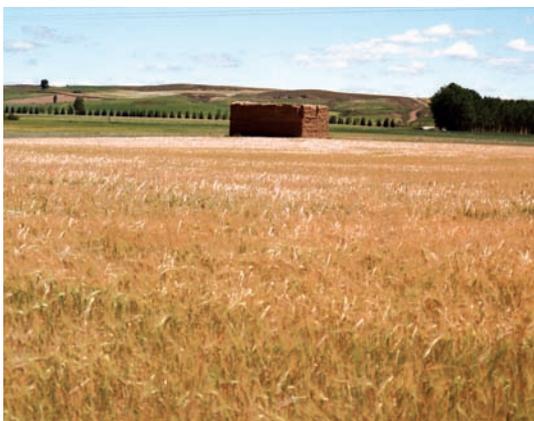
PALOMAR NÚMERO: 16 **TIPO DE PALOMAR: CUADRADO SIN PATIO**

Estado de conservación: regular

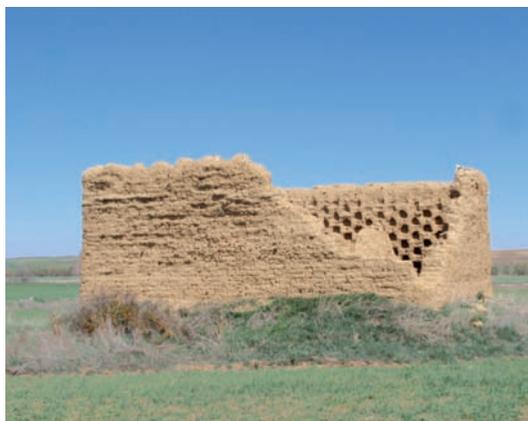
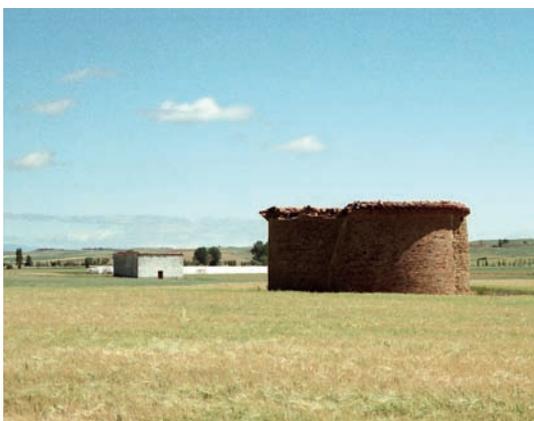
PALOMAR NÚMERO: 17 **TIPO DE PALOMAR: CUADRADO SIN PATIO**

Coordenadas GPS:
 ALT 820 | N 42° 22.695' | W 004° 34.087'
 Estado de conservación: restos

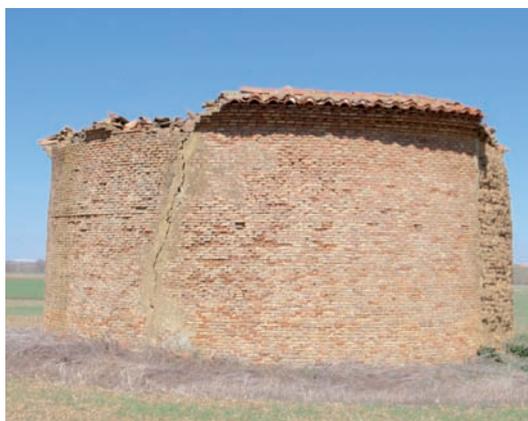
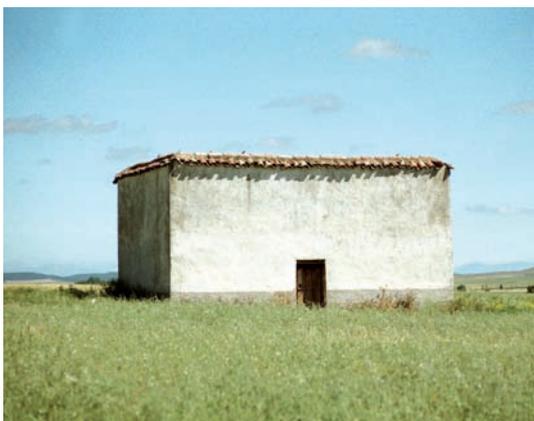
PALOMAR NÚMERO: 18 **TIPO DE PALOMAR: REDONDO CON PATIO**

Coordenadas GPS:
 ALT 820 | N 42° 22.804' | W 004° 34.107'
 Estado de conservación: ruina

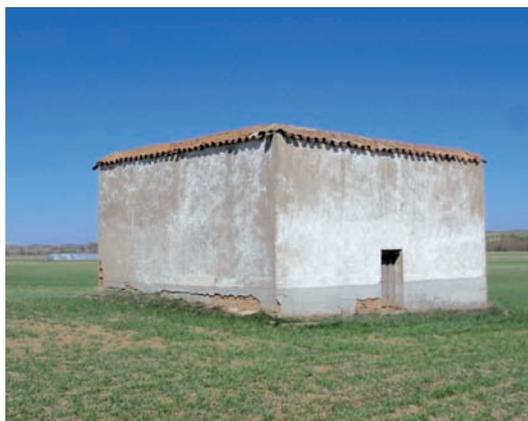
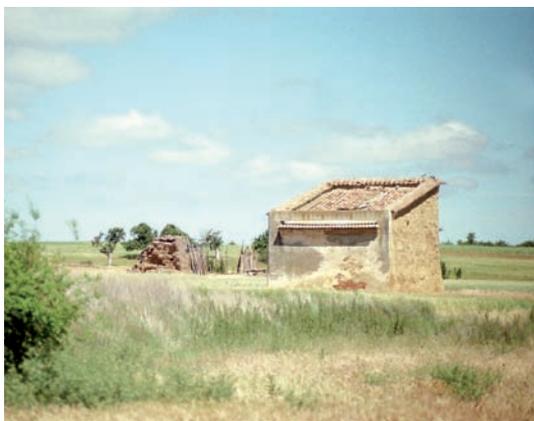
PALOMAR NÚMERO: 19 **TIPO DE PALOMAR: CUADRADO CON PATIO**

Coordenadas GPS:
 ALT 820 | N 42° 22.877' | W 004° 34.072'
 Estado de conservación: bueno

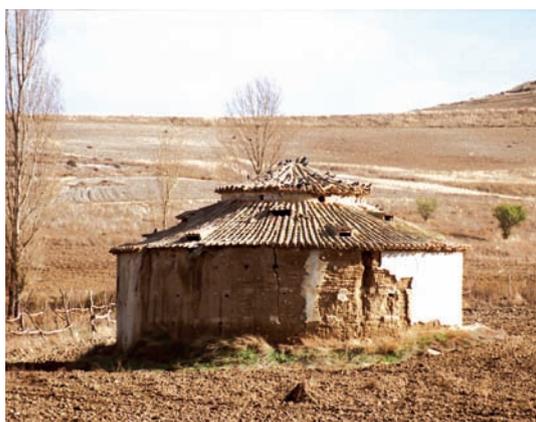
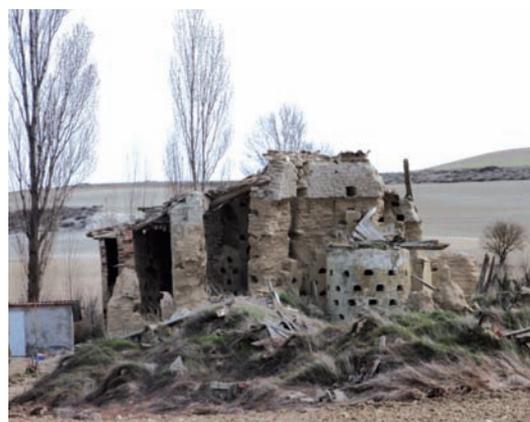
PALOMAR NÚMERO: 1

TIPO DE PALOMAR: REDONDO SIN PATIO

Estado de conservación: restos

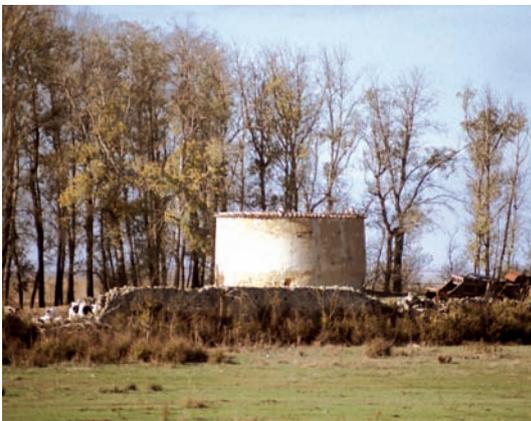
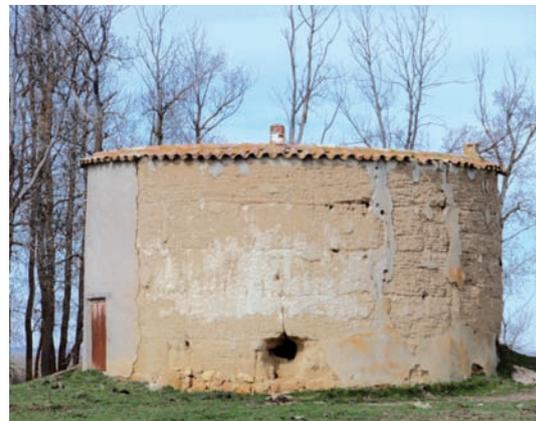
PALOMAR NÚMERO: 2 TIPO DE PALOMAR: REDONDO CON PATIO

Estado de conservación: malo

Características significativas: dentro de un recinto cerrado

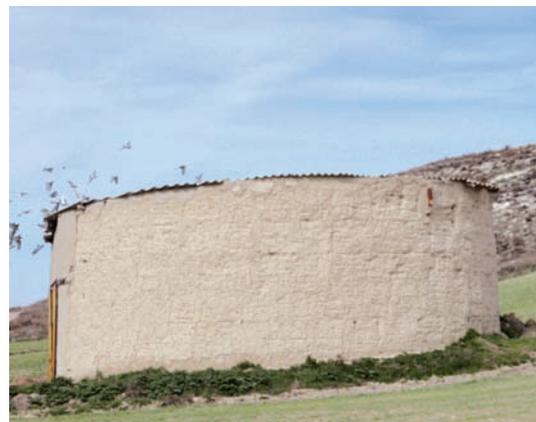
PALOMAR NÚMERO: 3 TIPO DE PALOMAR: REDONDO SIN PATIO

Estado de conservación: regular

Características significativas: su forma consta de una pared redonda y otra plana

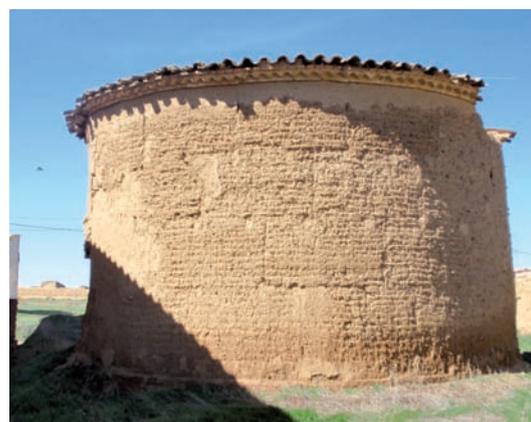
PALOMAR NÚMERO: 1

TIPO DE PALOMAR: REDONDO CON PATIO

Estado de conservación: ruinas

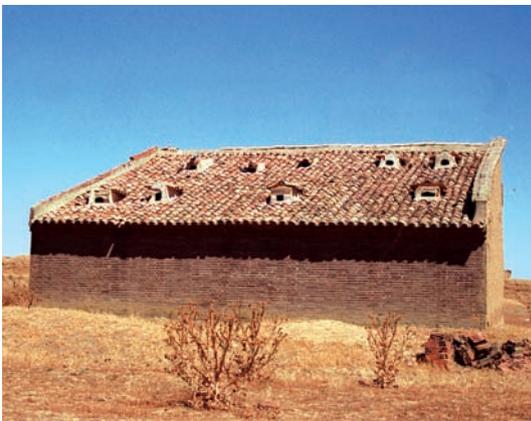
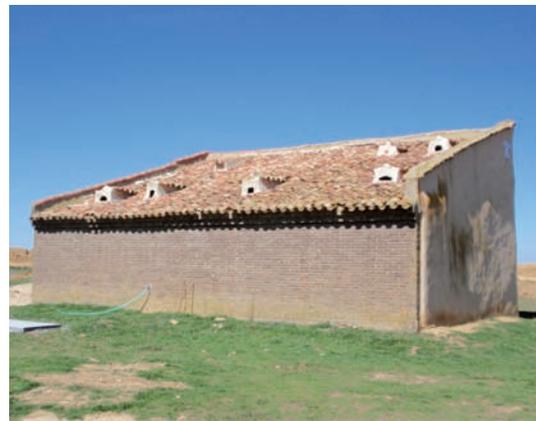
PALOMAR NÚMERO: 2 TIPO DE PALOMAR: CUADRADO SIN PATIO

Coordenadas GPS:
 ALT 995 | N 42° 13.323' | W 004° 58.682'
 Estado de conservación: bueno

Características significativas: dentro de un recinto cerrado
 Objeto de actuación por parte del programa: si
 año: 2004

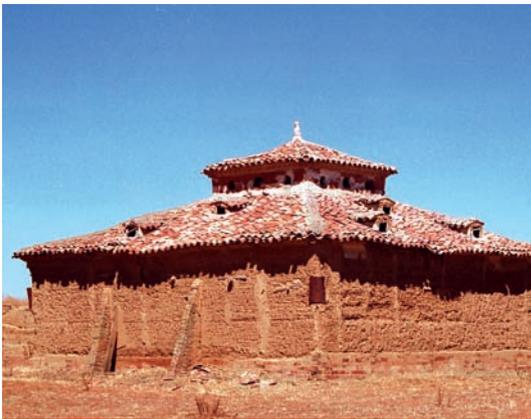
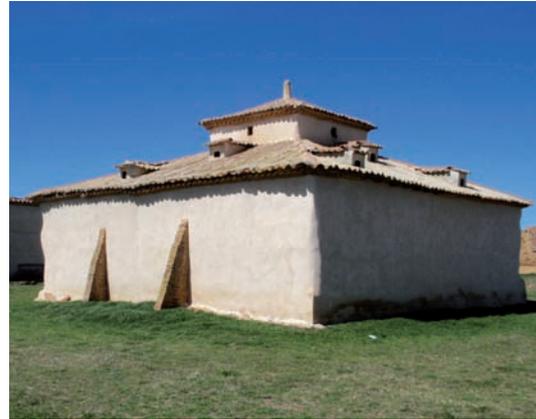
PALOMAR NÚMERO: 3 TIPO DE PALOMAR: CUADRADO SIN PATIO

Coordenadas GPS:
 ALT 994 | N 42° 13.320' | W 004° 58.702'
 Estado de conservación: bueno

Características significativas: dentro de un recinto cerrado
 Objeto de actuación por parte del programa: si
 año: 2004

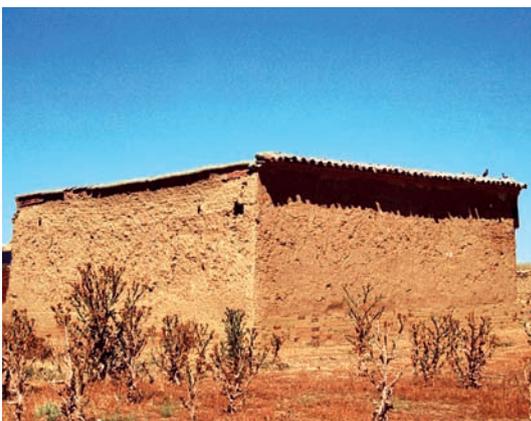
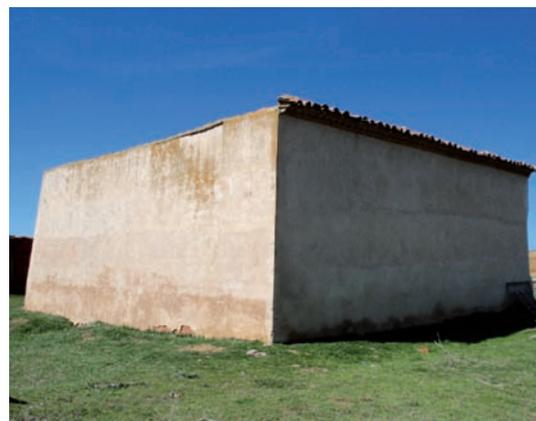
PALOMAR NÚMERO: 4 TIPO DE PALOMAR: CUADRADO CON PATIO

Coordenadas GPS:
 ALT 997 | N 42° 13.316' | W 004° 58.718'
 Estado de conservación: bueno

Características significativas: dentro de un recinto cerrado
 Objeto de actuación por parte del programa: si
 año: 2004

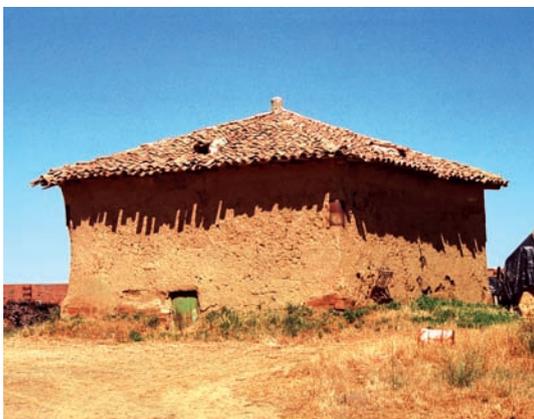
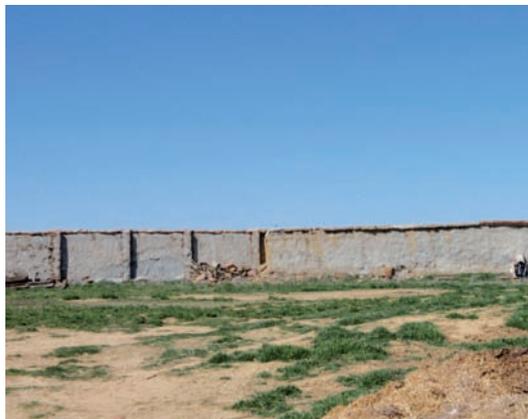
PALOMAR NÚMERO: 5

TIPO DE PALOMAR: CUADRADO SIN PATIO

Estado de conservación: desaparecido

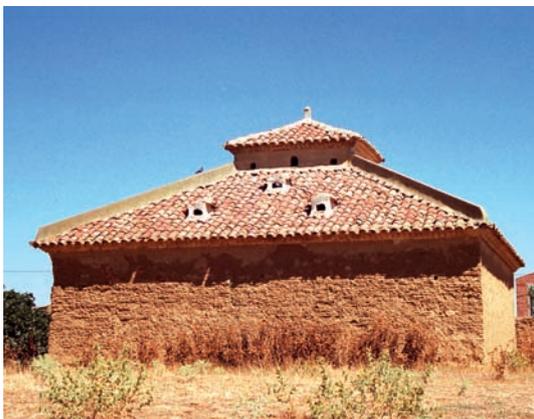
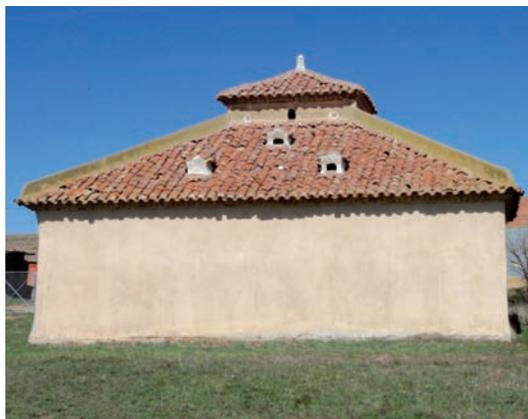
PALOMAR NÚMERO: 6

TIPO DE PALOMAR: CUADRADO SIN PATIO

Estado de conservación: bueno

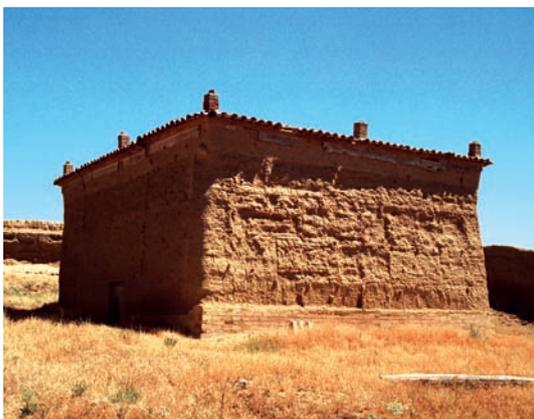
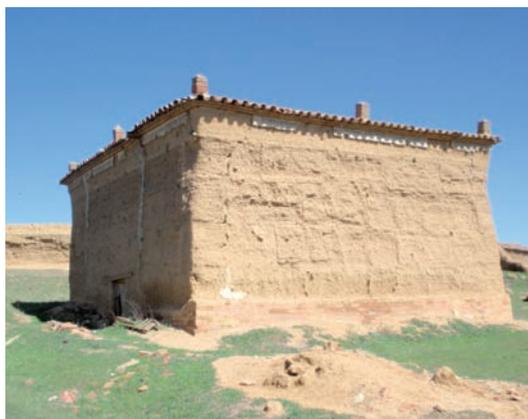
PALOMAR NÚMERO: 7

TIPO DE PALOMAR: CUADRADO CON PATIO

Estado de conservación: regular

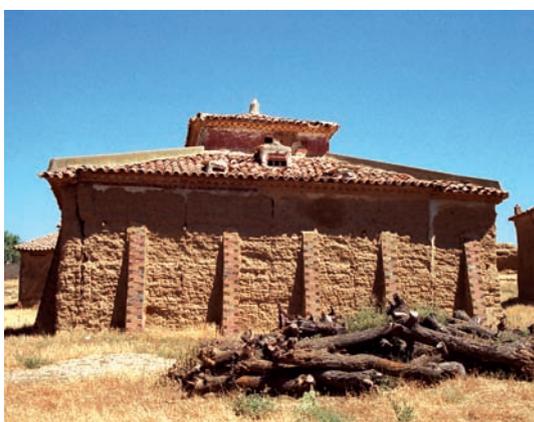
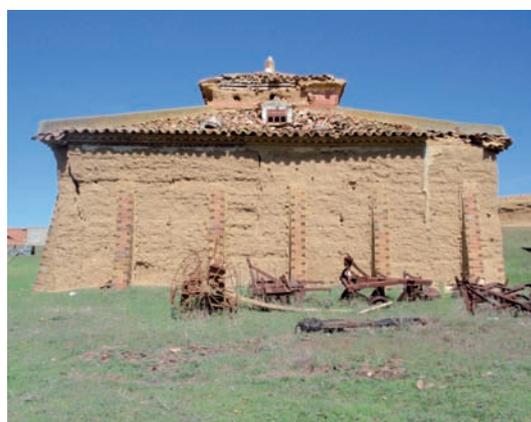
PALOMAR NÚMERO: 8 TIPO DE PALOMAR: CUADRADO SIN PATIO

Coordenadas GPS:
ALT 789 | N 42° 13.212' | W 004° 58.639'
Estado de conservación: ruinas

Características significativas: dentro de un recinto cerrado. Se puede observar la utilización de ramas en la construcción del entramado del tejado.
Objeto de actuación por parte del programa: no

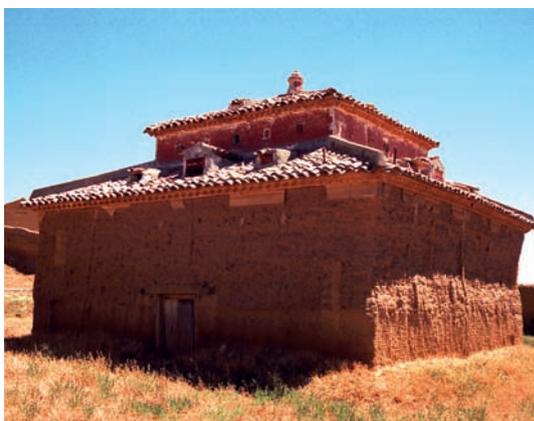
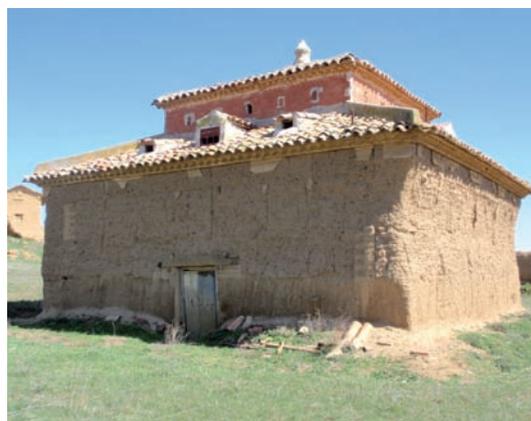
PALOMAR NÚMERO: 9 TIPO DE PALOMAR: CUADRADO SIN PATIO

Coordenadas GPS:
ALT 785 | N 42° 13.203' | W 004° 58.635'
Estado de conservación: regular

Características significativas: dentro de un recinto cerrado
Objeto de actuación por parte del programa: no

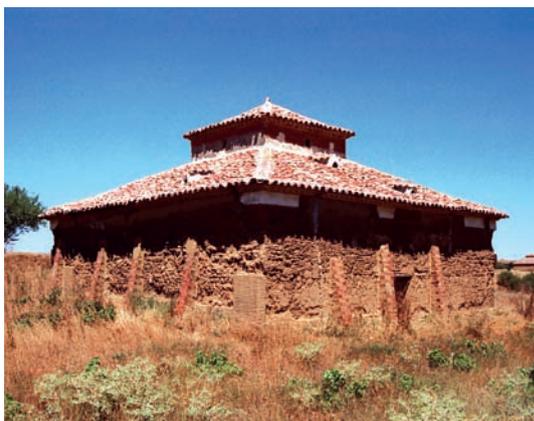
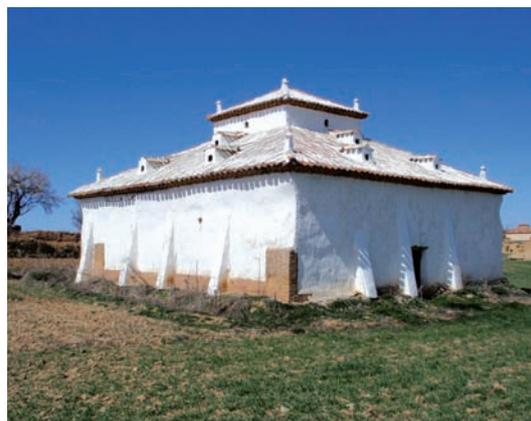
PALOMAR NÚMERO: 10 TIPO DE PALOMAR: CUADRADO SIN PATIO

Coordenadas GPS:
ALT 791 | N 42° 13.127' | W 004° 58.673'
Estado de conservación: bueno

Características significativas: rodeado de frutales
Objeto de actuación por parte del programa: si
año: 2004

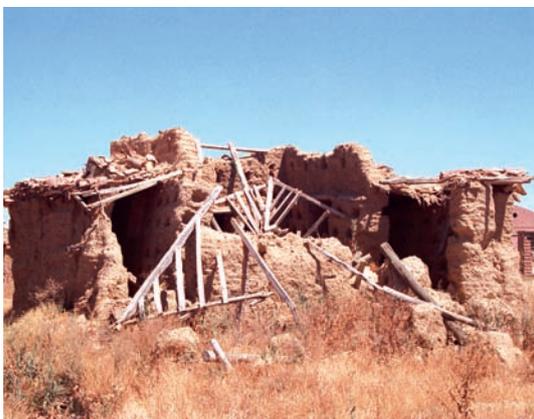
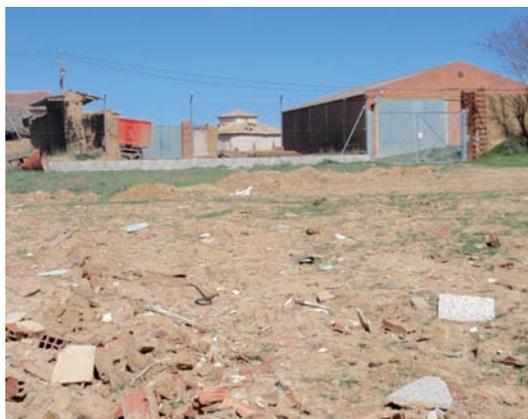
PALOMAR NÚMERO: 11

TIPO DE PALOMAR: CUADRADO SIN PATIO

Estado de conservación: desaparecido

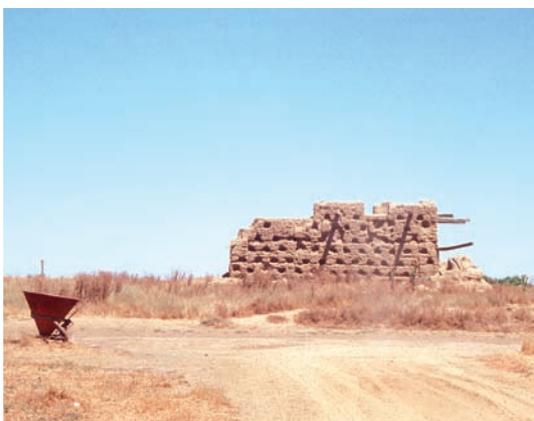
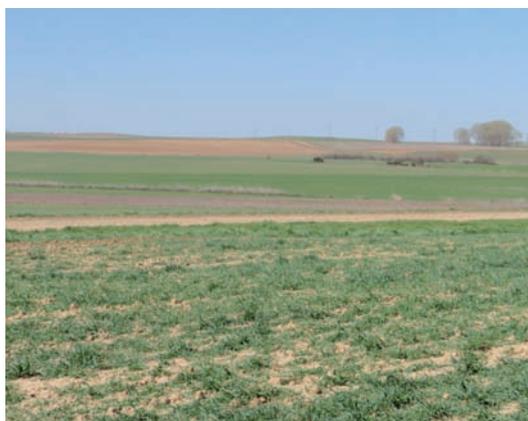
PALOMAR NÚMERO: 12

TIPO DE PALOMAR: CUADRADO SIN PATIO

Estado de conservación: desaparecido

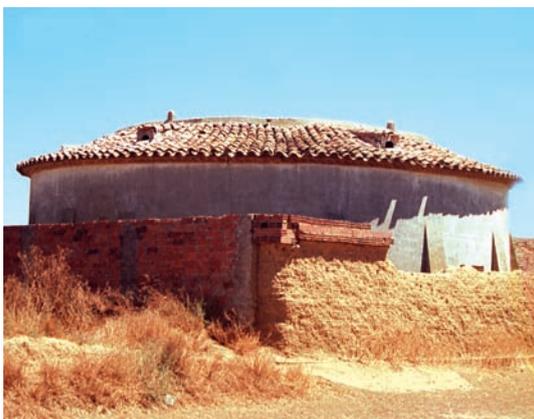
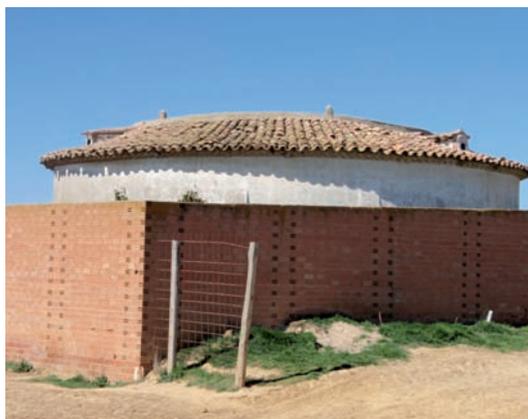
PALOMAR NÚMERO: 13

TIPO DE PALOMAR: CUADRADO SIN PATIO

Estado de conservación: bueno

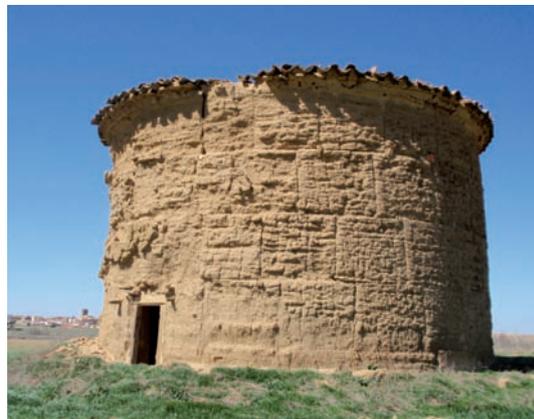
PALOMAR NÚMERO: 14 **TIPO DE PALOMAR: REDONDO CON PATIO**

Coordenadas GPS:
ALT 779 | N 42° 13.054' | W 004° 57.984'
Estado de conservación: malo

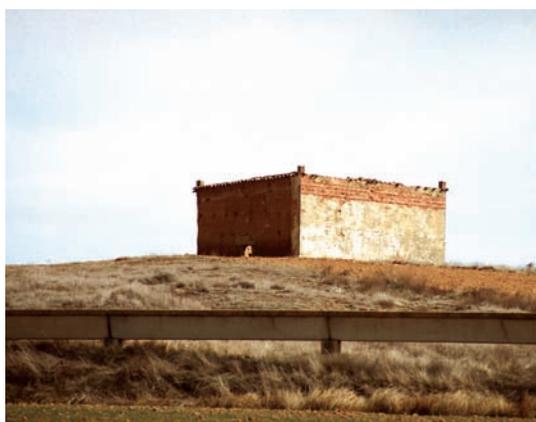
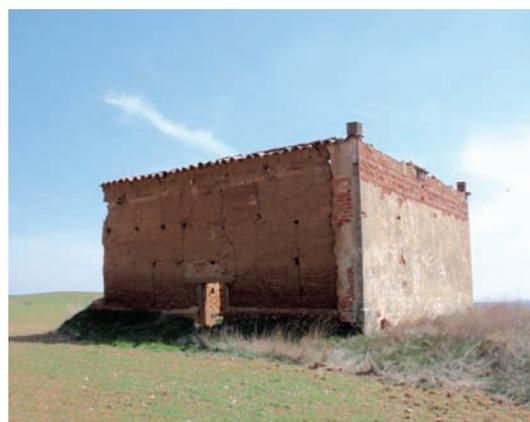
PALOMAR NÚMERO: 1

TIPO DE PALOMAR: CUADRADO CON PATIO

Estado de conservación: restos

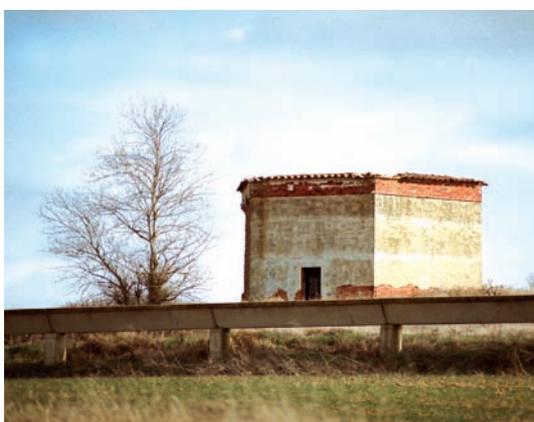
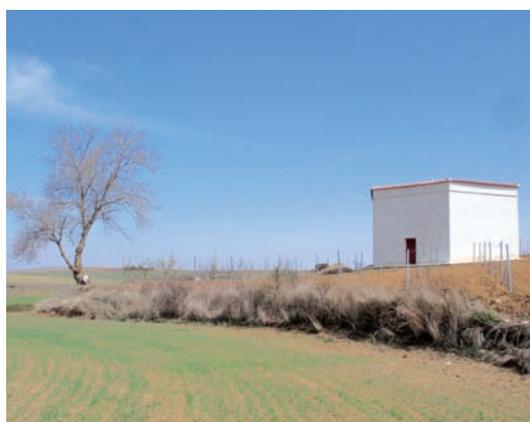
PALOMAR NÚMERO: 2 TIPO DE PALOMAR: HEXAGONAL CON PATIO

Coordenadas GPS:
ALT 809 | N 42° 23.589' | W 004° 24.368'
Estado de conservación: bueno

Características significativas: llamativa planta hexagonal
Objeto de actuación por parte del programa: no

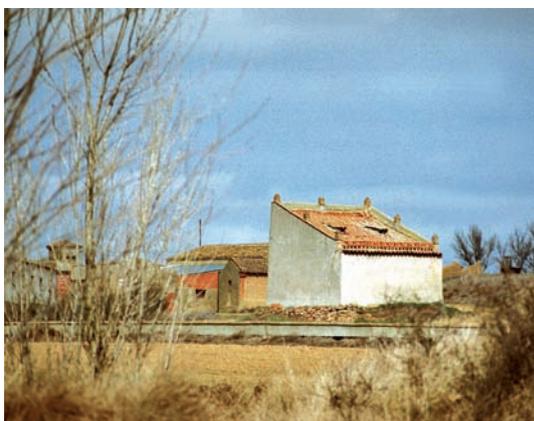
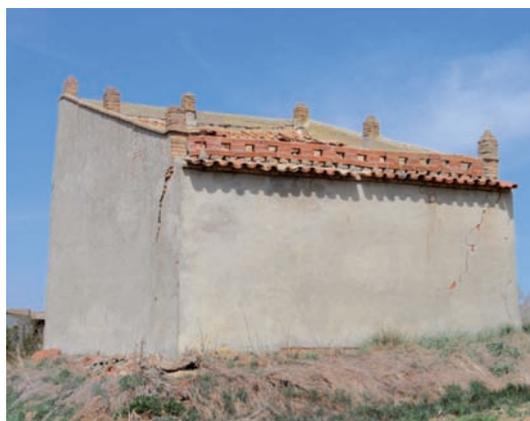
PALOMAR NÚMERO: 3 TIPO DE PALOMAR: CUADRADO SIN PATIO

Coordenadas GPS:
ALT 809 | N 42° 23.649' | W 004° 24.464'
Estado de conservación: malo

Características significativas: ninguna en particular
Objeto de actuación por parte del programa: no

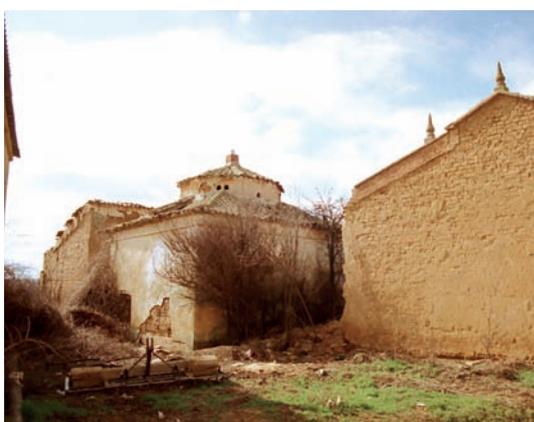
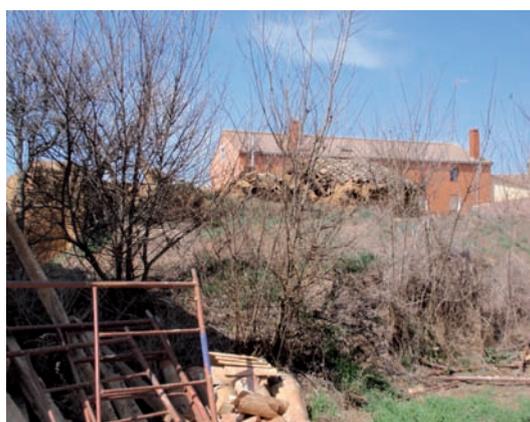
PALOMAR NÚMERO: 4 TIPO DE PALOMAR: CUADRADO SIN PATIO

Coordenadas GPS:
ALT 811 | N 42° 23.706' | W 004° 24.591'
Estado de conservación: desaparecido

Características significativas: conjunto de tres palomares
Objeto de actuación por parte del programa: no

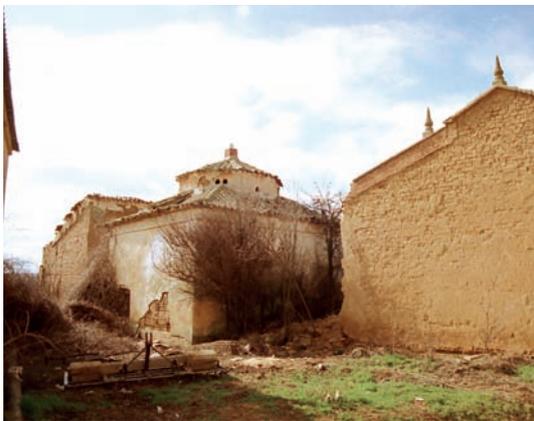
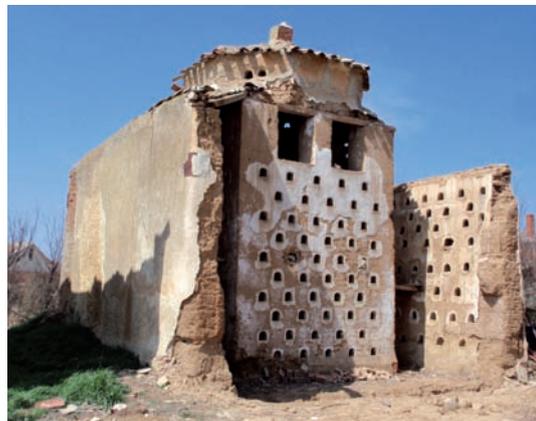
PALOMAR NÚMERO: 5

TIPO DE PALOMAR: CUADRADO SIN PATIO

Estado de conservación: ruinas

Características significativas: conjunto de tres palomares. Próxima reparación.

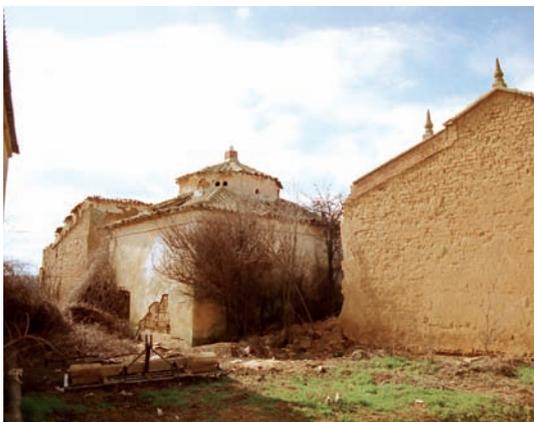
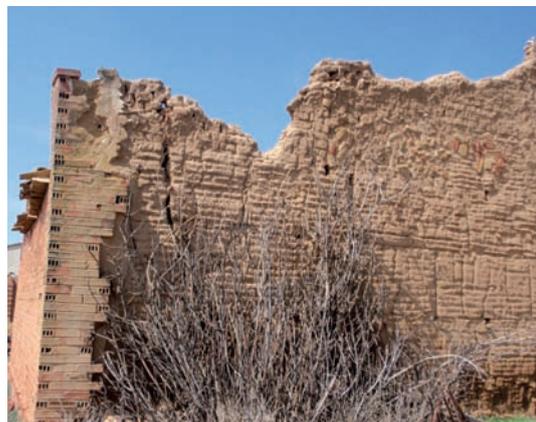
PALOMAR NÚMERO: 6

TIPO DE PALOMAR: CUADRADO SIN PATIO

Estado de conservación: restos

Características significativas: conjunto de tres palomares

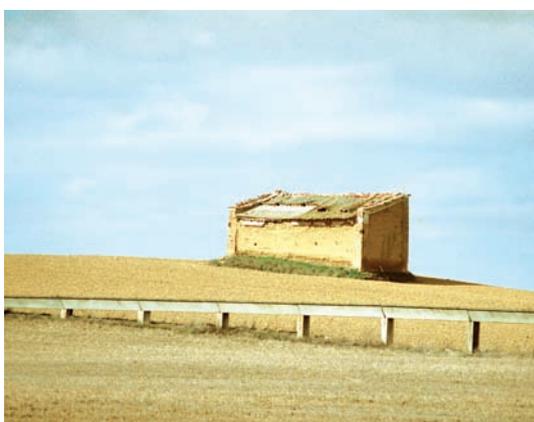
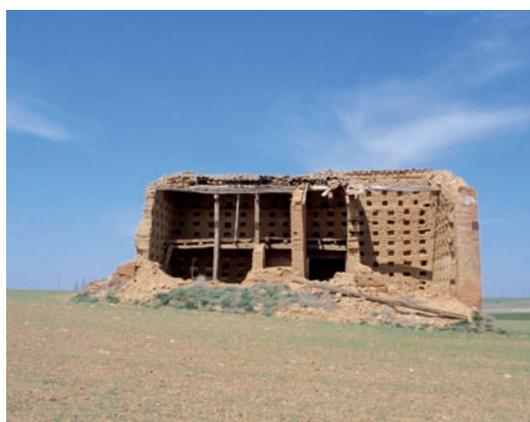
PALOMAR NÚMERO: 8 TIPO DE PALOMAR: CUADRADO SIN PATIO

Estado de conservación: restos

Características significativas: ninguna en particular

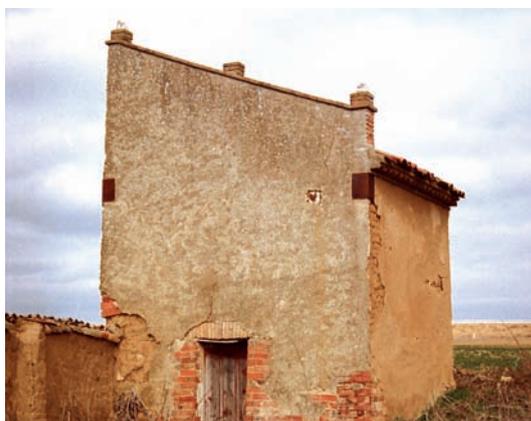
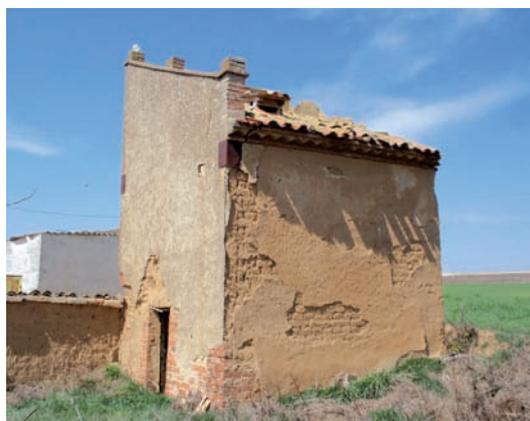
PALOMAR NÚMERO: 9 TIPO DE PALOMAR: CUADRADO SIN PATIO

Estado de conservación: ruina

Características significativas: conjunto de dos palomares

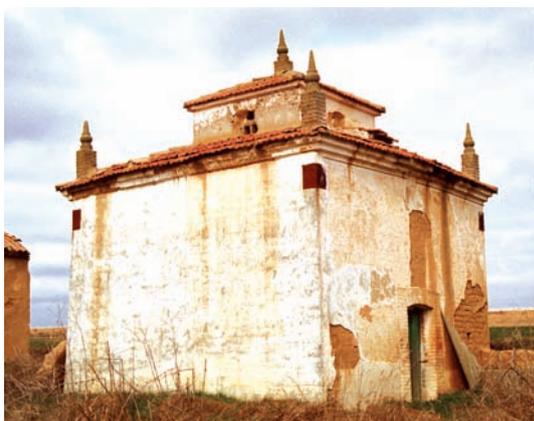
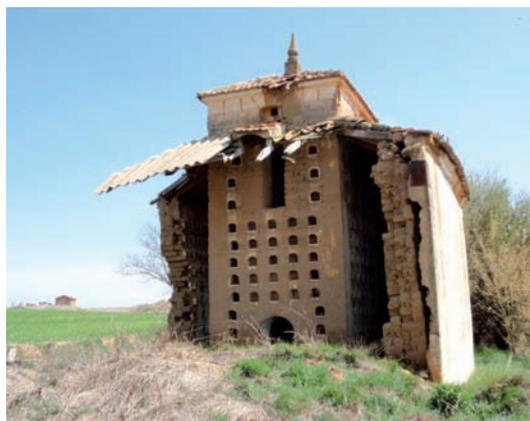
PALOMAR NÚMERO: 10 TIPO DE PALOMAR: CUADRADO SIN PATIO

Estado de conservación: restos

Características significativas: conjunto de dos palomares. Llama la atención sus pináculos.

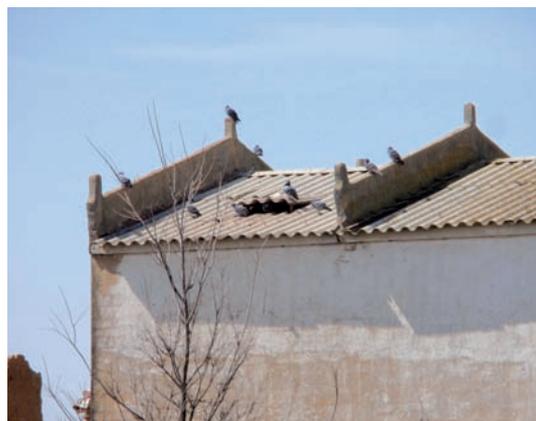
PALOMAR NÚMERO: 13 **TIPO DE PALOMAR: CUADRADO SIN PATIO**

Coordenadas GPS:
ALT 811 | N 42° 23.706' | W 004° 24.591'
Estado de conservación: bueno

Características significativas: se utiliza de palomar la parte superior de una nave agrícola
Objeto de actuación por parte del programa: no

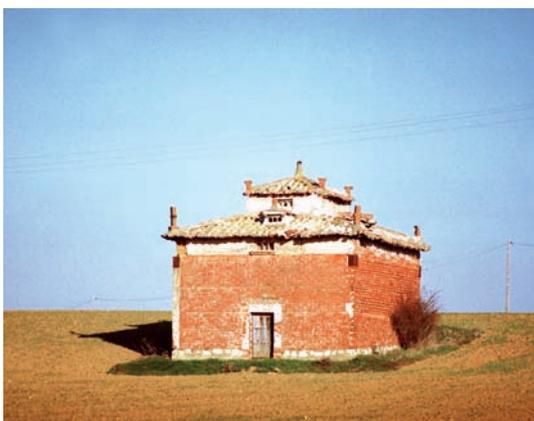
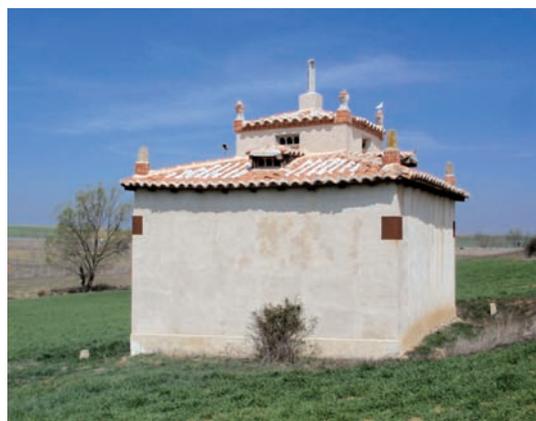
PALOMAR NÚMERO: 4 **TIPO DE PALOMAR: CUADRADO SIN PATIO**

Coordenadas GPS:
 ALT 818 | N 42° 23.332' | W 004° 27.394'
 Estado de conservación: bueno

Características significativas: llama la atención la cantidad de pináculos en los tejados
 Objeto de actuación por parte del programa: si
 año: 2006

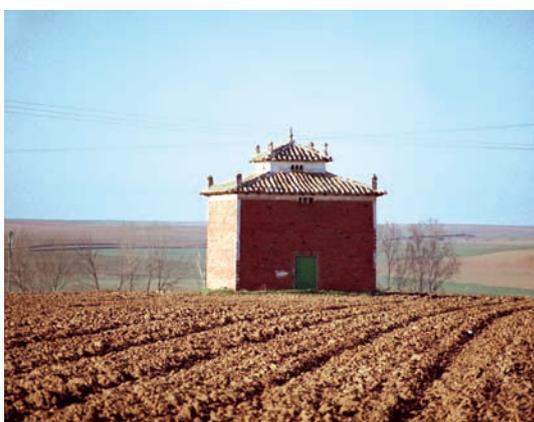
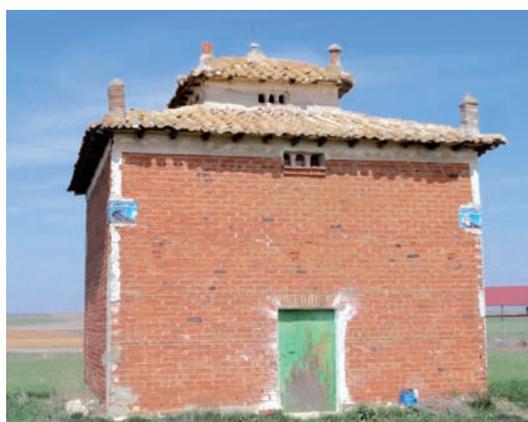
PALOMAR NÚMERO: 5 TIPO DE PALOMAR: CUADRADO SIN PATIO

Coordenadas GPS:
ALT 819 | N 42° 23.429' | W 004° 27.216'
Estado de conservación: bueno

Características significativas: llama la atención la cantidad de pináculos en los tejados
Objeto de actuación por parte del programa: no

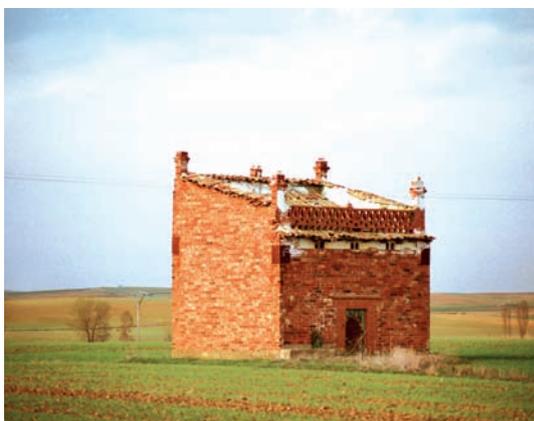
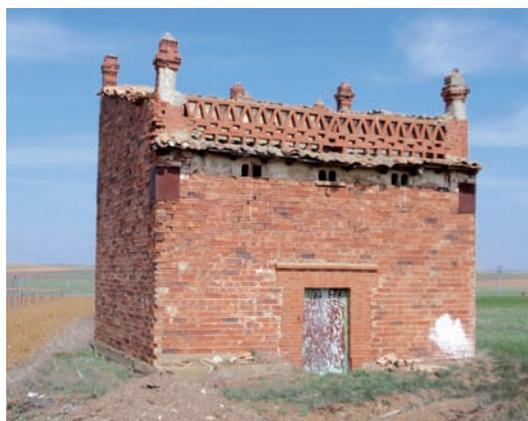
PALOMAR NÚMERO: 6 TIPO DE PALOMAR: CUADRADO SIN PATIO

Coordenadas GPS:
ALT 820 | N 42° 23.425' | W 004° 27.179'
Estado de conservación: regular

Características significativas: llama la atención el tamaño de los pináculos
Objeto de actuación por parte del programa: no

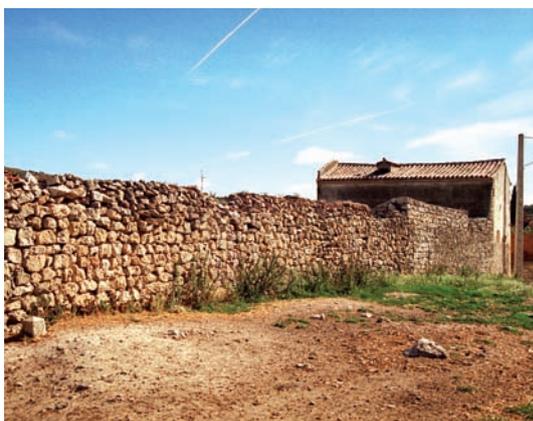
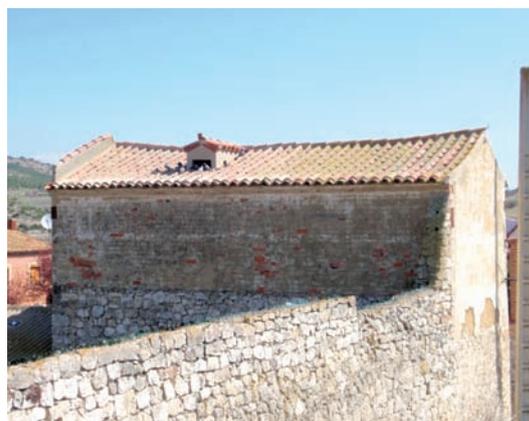
PALOMAR NÚMERO: 1

TIPO DE PALOMAR: CUADRADO SIN PATIO

Estado de conservación: bueno

Características significativas: dentro de un recinto cerrado

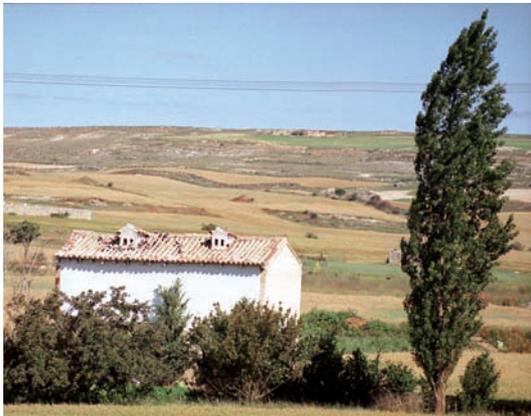
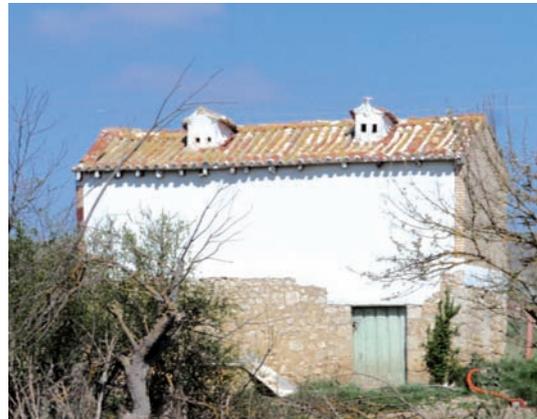
PALOMAR NÚMERO: 2

TIPO DE PALOMAR: CUADRADO SIN PATIO

Estado de conservación: bueno

Características significativas: ninguna en particular

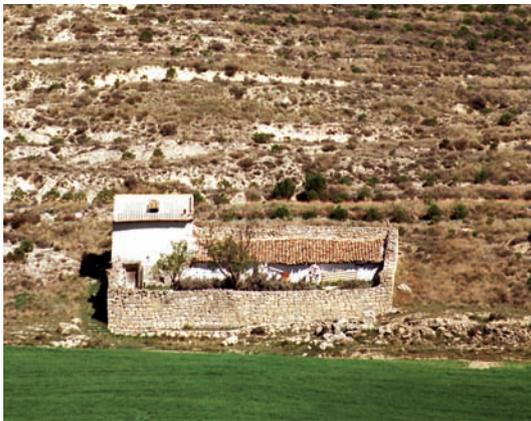
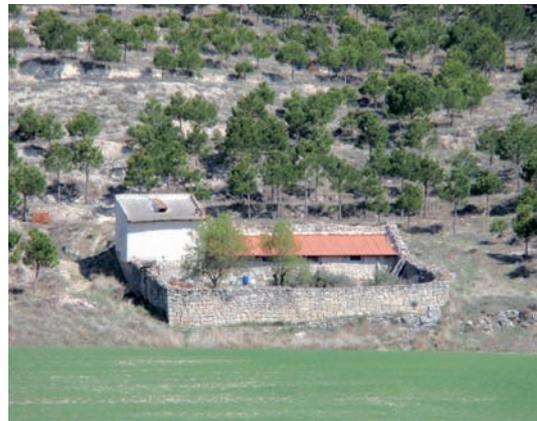
PALOMAR NÚMERO: 3

TIPO DE PALOMAR: CUADRADO SIN PATIO

Estado de conservación: bueno

Características significativas: dentro de un recinto cerrado

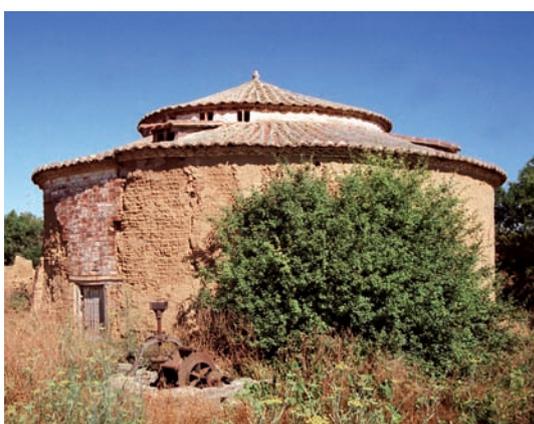
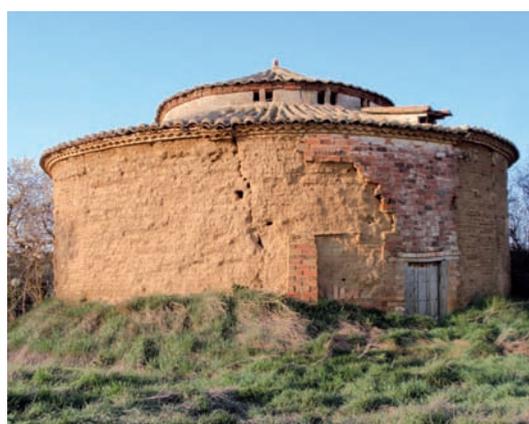
PALOMAR NÚMERO: 1

TIPO DE PALOMAR: REDONDO SIN PATIO

Estado de conservación: regular

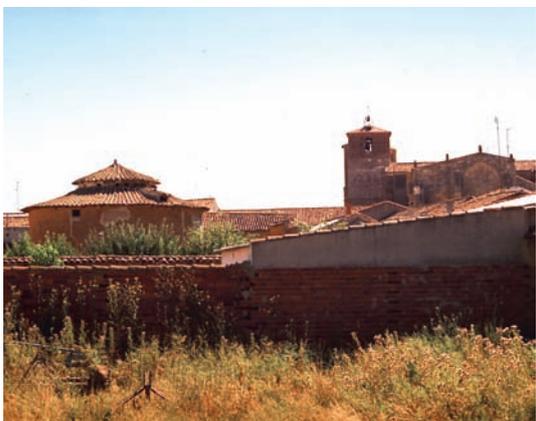
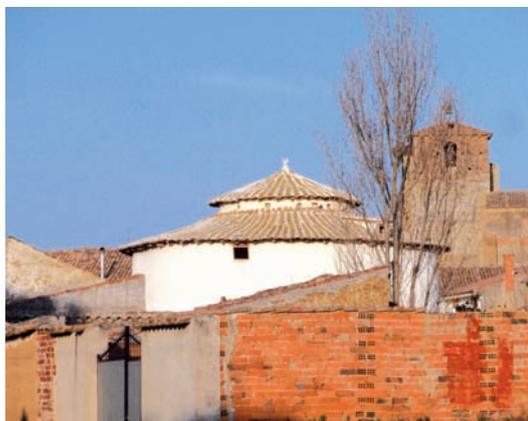
PALOMAR NÚMERO: 2 **TIPO DE PALOMAR: REDONDO SIN PATIO**

Coordenadas GPS:
ALT 803 | N 42° 19.010' | W 004° 32.694'
Estado de conservación: bueno

Características significativas: dentro de un recinto cerrado
Objeto de actuación por parte del programa: no

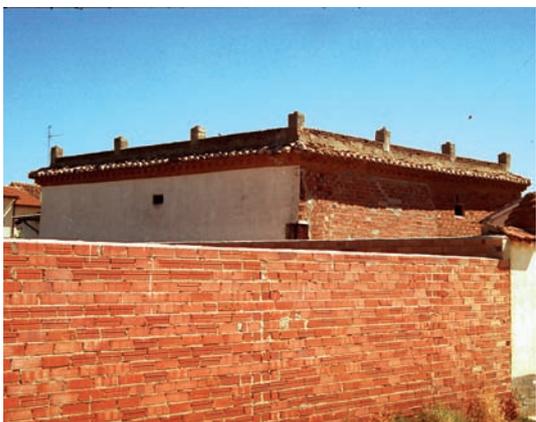
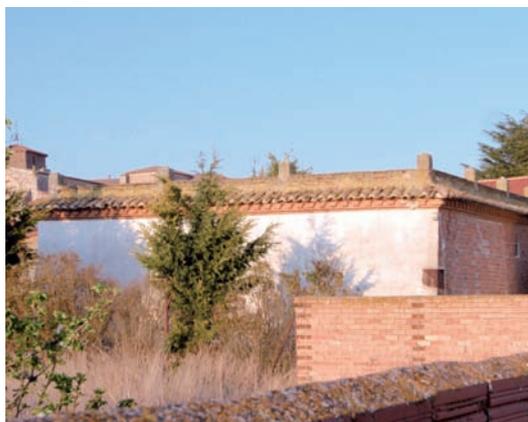
PALOMAR NÚMERO: 3 **TIPO DE PALOMAR: CUADRADO CON PATIO**

Coordenadas GPS:
ALT 808 | N 42° 18.948' | W 004° 32.640'
Estado de conservación: bueno

Características significativas: dentro de un recinto cerrado
Objeto de actuación por parte del programa: no

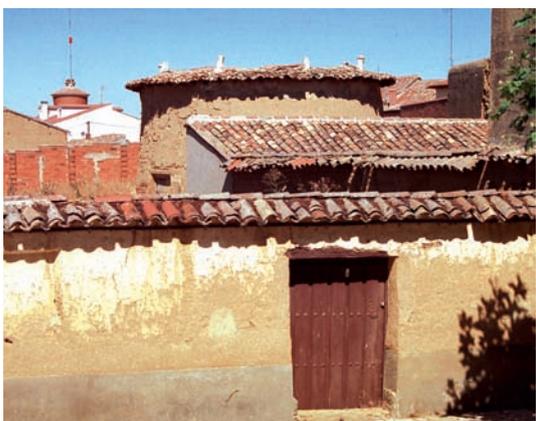
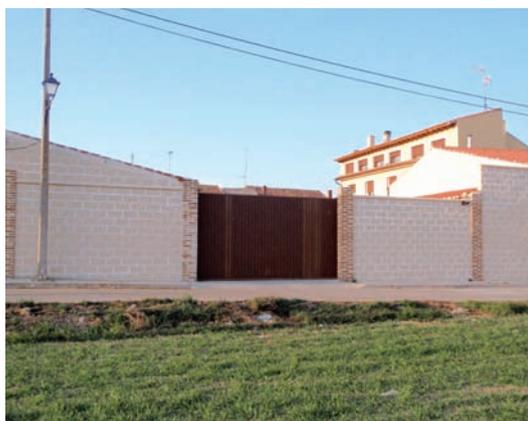
PALOMAR NÚMERO: 4 **TIPO DE PALOMAR: REDONDO CON PATIO**

Coordenadas GPS:
ALT 810 | N 42° 18.950' | W 004° 32.619'
Estado de conservación: desaparecido

Características significativas: dentro de un recinto cerrado
Objeto de actuación por parte del programa: no
