INVENTARIO DE PALOMARES EN
LA TIERRA DE CAMPOS PALENTINA

Edita y financia: Grupo ARADUEY-CAMPOS. Septiembre 2009

CONSIDERACIONES SOBRE ESTE INVENTARIO

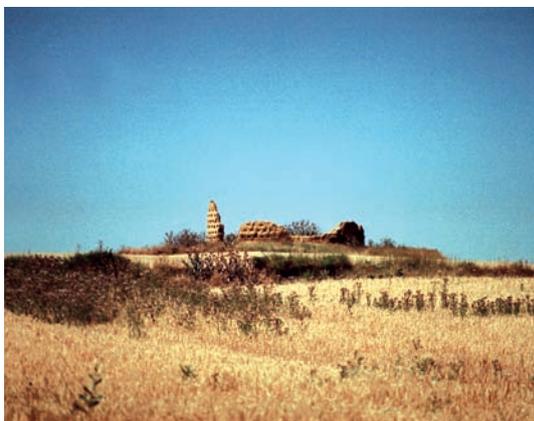
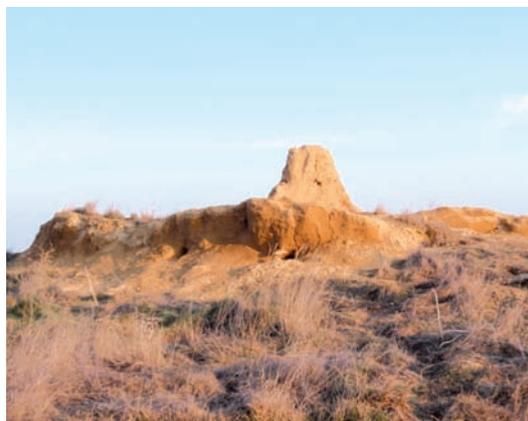
PALOMAR NÚMERO: 5

TIPO DE PALOMAR: REDONDO CON PATIO

Estado de conservación: restos

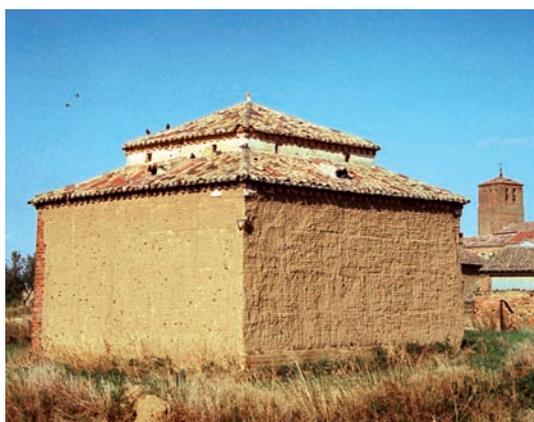
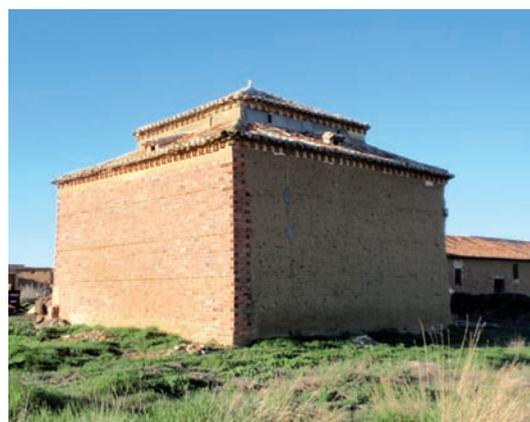
PALOMAR NÚMERO: 1

TIPO DE PALOMAR: CUADRADO SIN PATIO

Estado de conservación: bueno

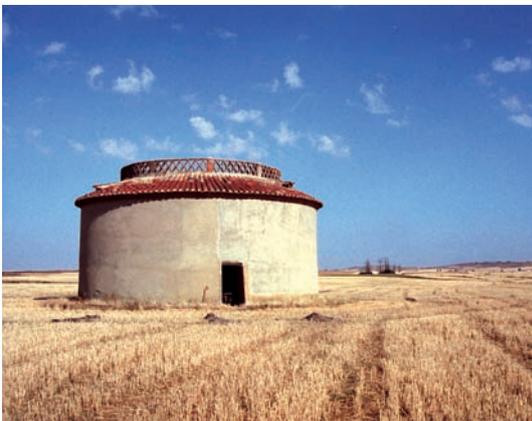
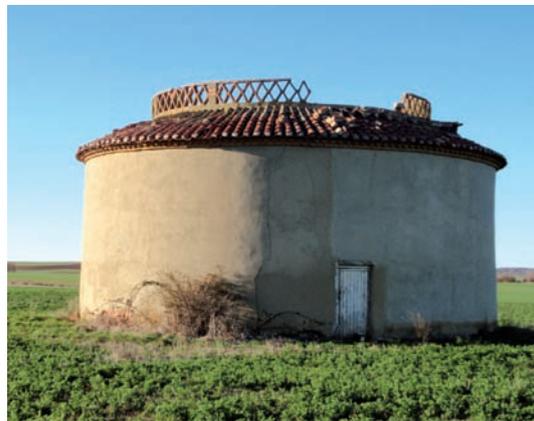
PALOMAR NÚMERO: 2 TIPO DE PALOMAR: REDONDO CON PATIO

Coordenadas GPS:
 ALT 832 | N 42° 17.645' | W 004° 51.654'
 Estado de conservación: bueno

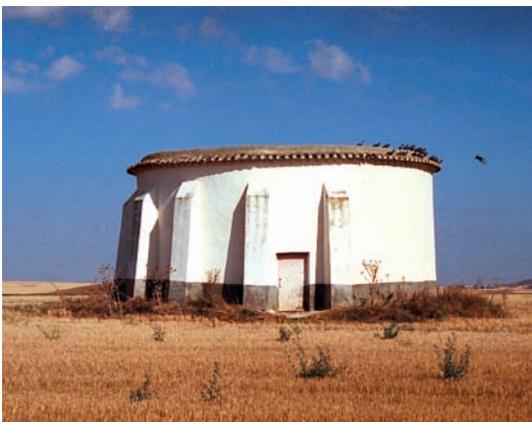
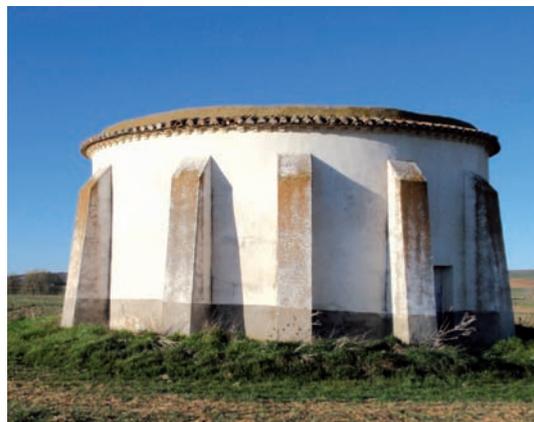
PALOMAR NÚMERO: 3 TIPO DE PALOMAR: REDONDO CON PATIO

Coordenadas GPS:
 ALT 834 | N 42° 17.642' | W 004° 51.538'
 Estado de conservación: bueno

Características significativas: numerosos
 contrafuertes sujetando el muro
 Objeto de actuación por parte del programa: no

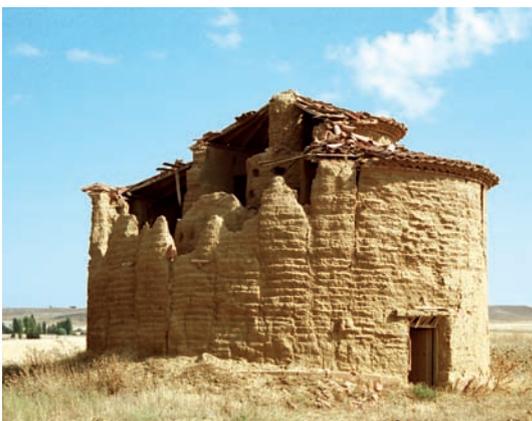
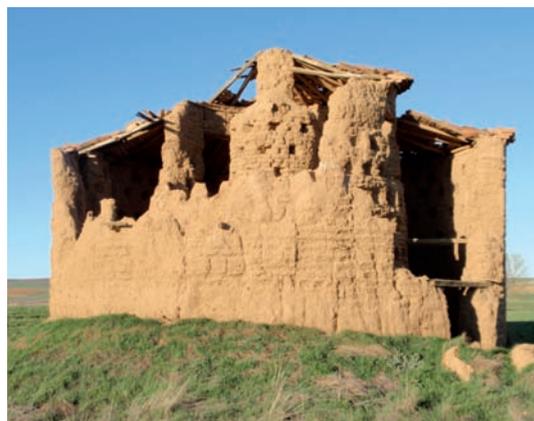
PALOMAR NÚMERO: 4 TIPO DE PALOMAR: REDONDO SIN PATIO

Coordenadas GPS:
 ALT 822 | N 42° 17.793' | W 004° 51.353'
 Estado de conservación: ruinas

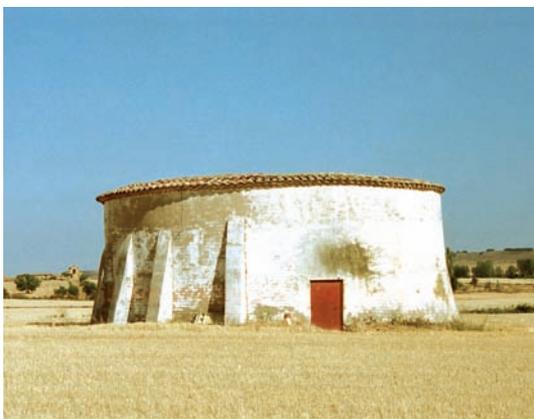
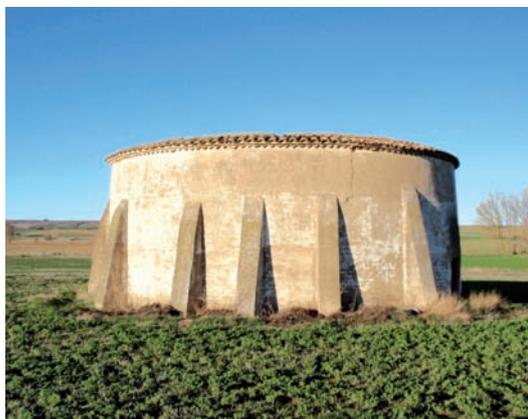
PALOMAR NÚMERO: 5

TIPO DE PALOMAR: REDONDO CON PATIO

Estado de conservación: bueno

Características significativas: numerosos contrafuertes sujetando el muro

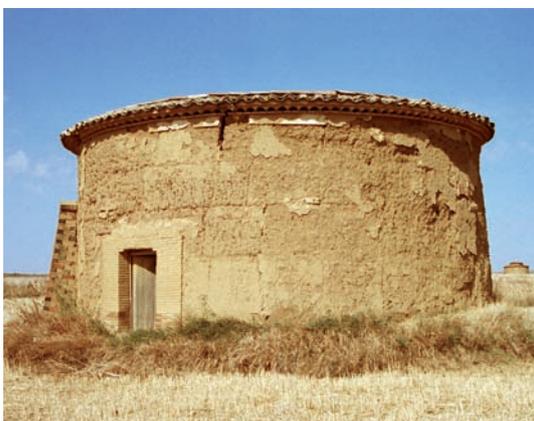
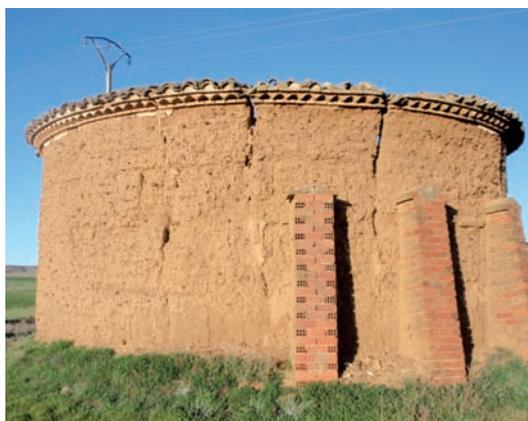
PALOMAR NÚMERO: 6

TIPO DE PALOMAR: REDONDO CON PATIO

Estado de conservación: ruinas

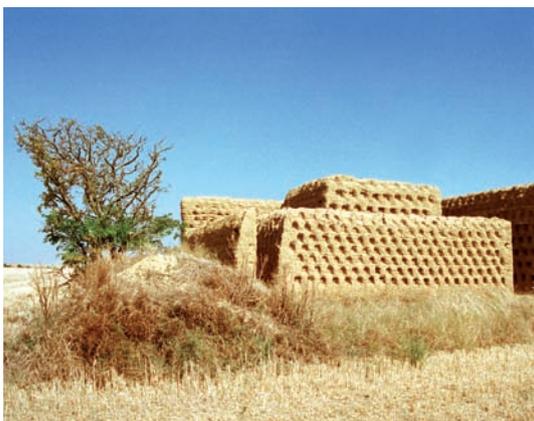
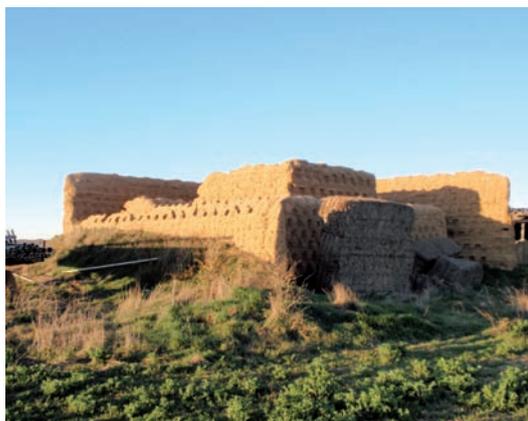
PALOMAR NÚMERO: 7

TIPO DE PALOMAR: CUADRADO SIN PATIO

Estado de conservación: restos

Características significativas: debió ser un palomar muy grande

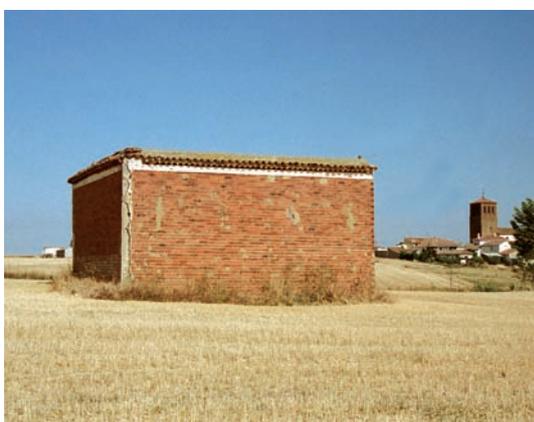
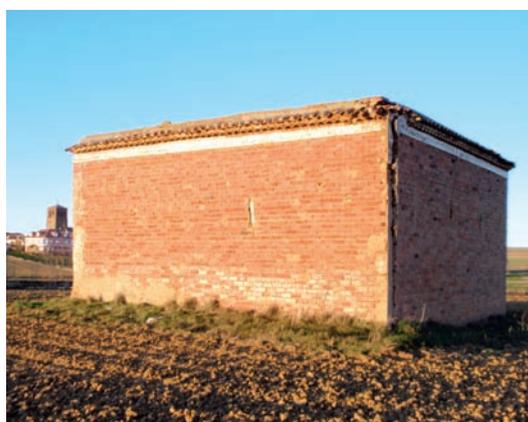
PALOMAR NÚMERO: 8

TIPO DE PALOMAR: CUADRADO CON PATIO

Estado de conservación: regular

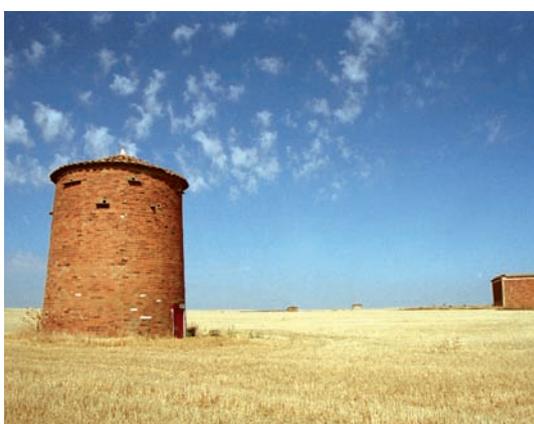
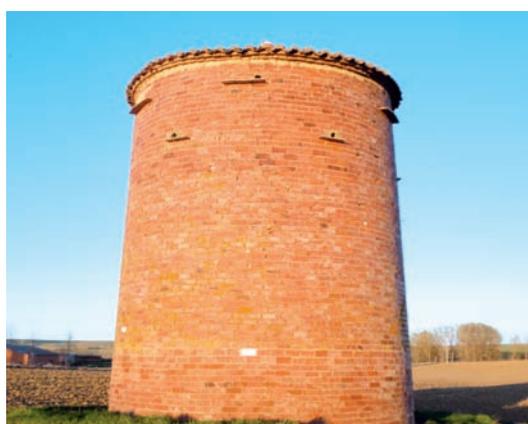
PALOMAR NÚMERO: 9

TIPO DE PALOMAR: REDONDO SIN PATIO

Estado de conservación: bueno

Características significativas: por su forma y altura, puede ser el resultado de haber conservado solo una calle de un palomar mayor.

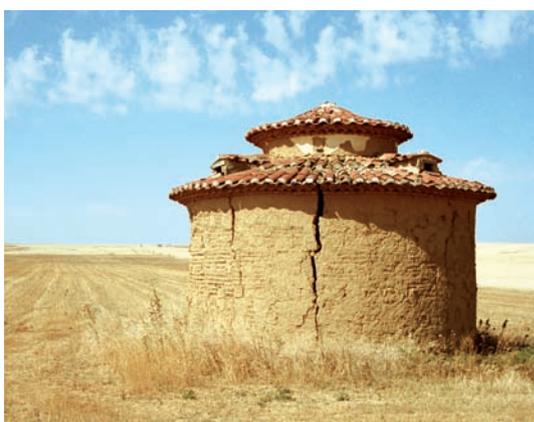
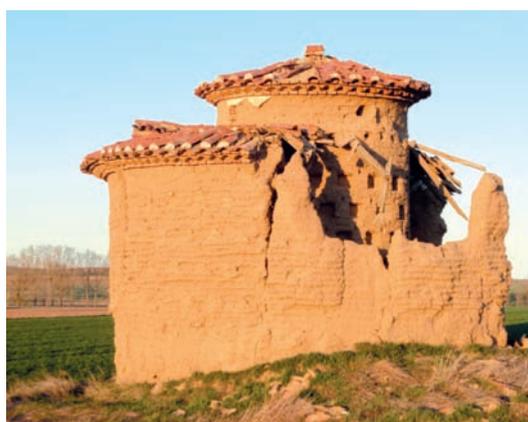
PALOMAR NÚMERO: 10

TIPO DE PALOMAR: REDONDO SIN PATIO

Estado de conservación: ruinas

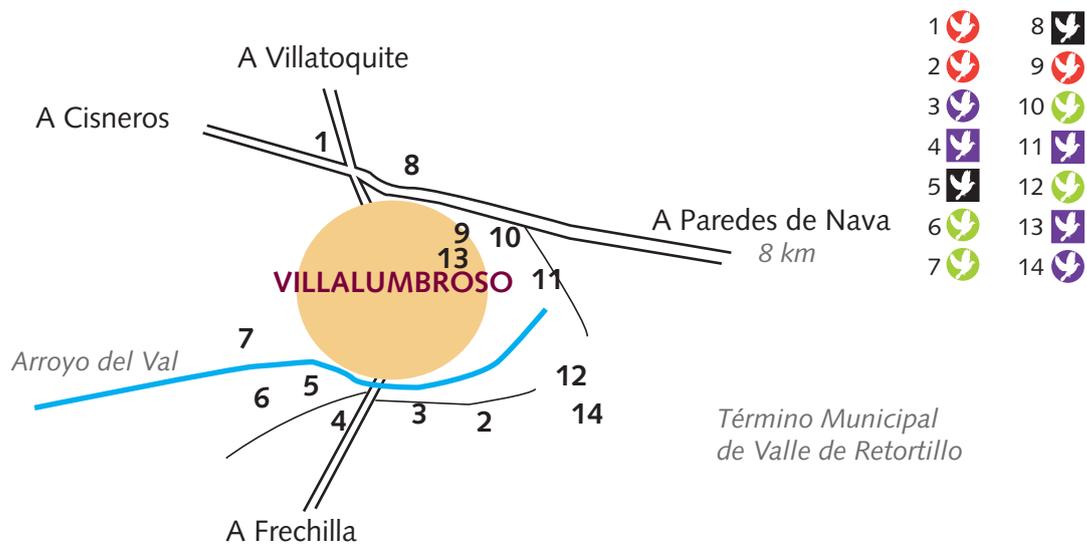
1997		2009	
	nº	%	nº	%
Palomares inventariados	12	100%	14	100%
Buenos	4	33%	4	29%
Regulares	1	8%	0	0%
Malos	3	25%	0	0%
Ruinas	3	25%	3	21%
Restos	1	8%	5	36%
Desaparecidos en este periodo			2	14%

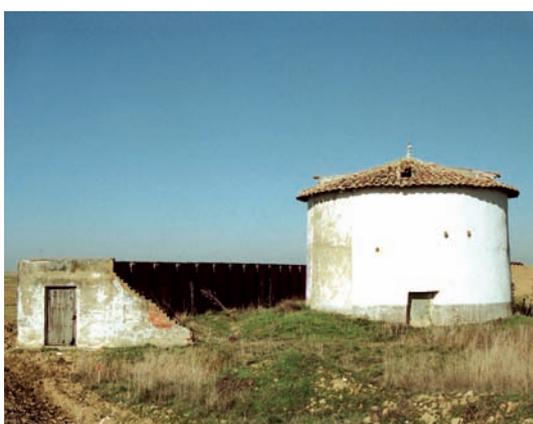
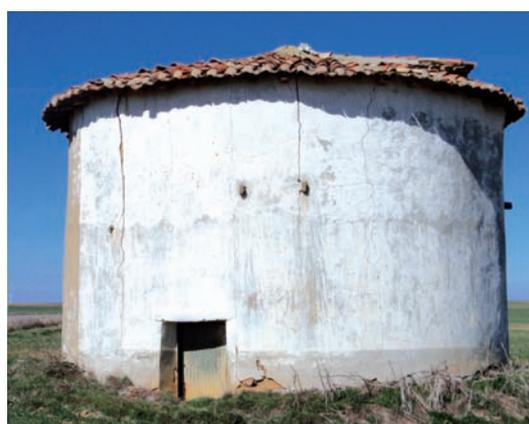
PALOMAR NÚMERO: 1

TIPO DE PALOMAR: REDONDO SIN PATIO

Estado de conservación: ruinas

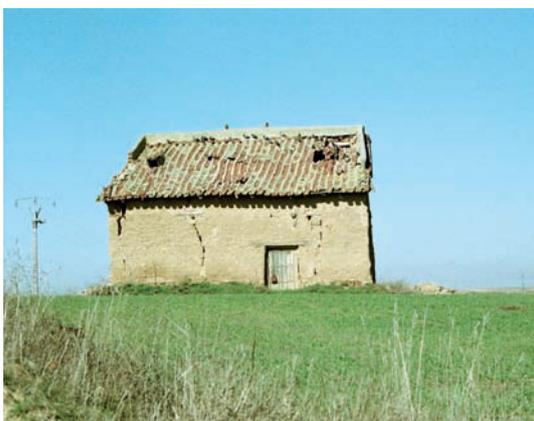
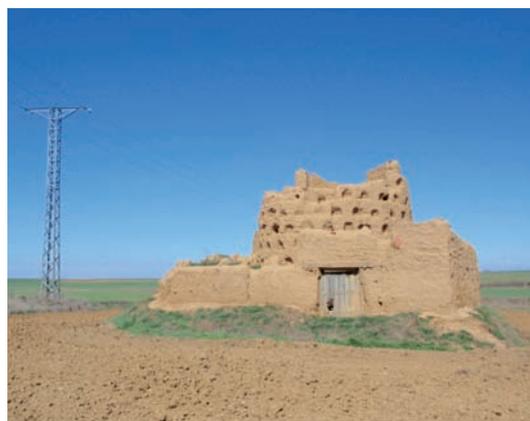
PALOMAR NÚMERO: 4 **TIPO DE PALOMAR: CUADRADO SIN PATIO**

Coordenadas GPS:
ALT 777 | N 42° 11.237' | W 004° 46.442'
Estado de conservación: restos

Características significativas: tenía la particularidad que en una planta cuadrada, la calle interior era redonda
Objeto de actuación por parte del programa: no

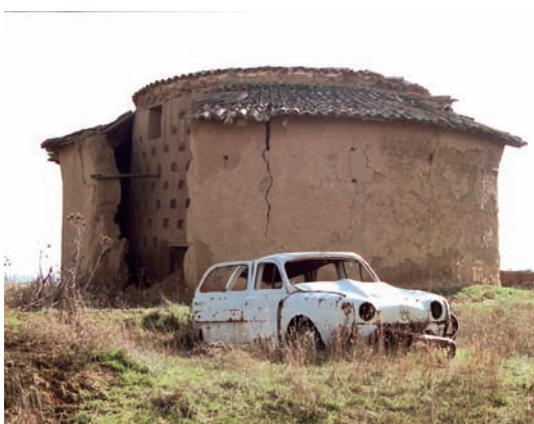
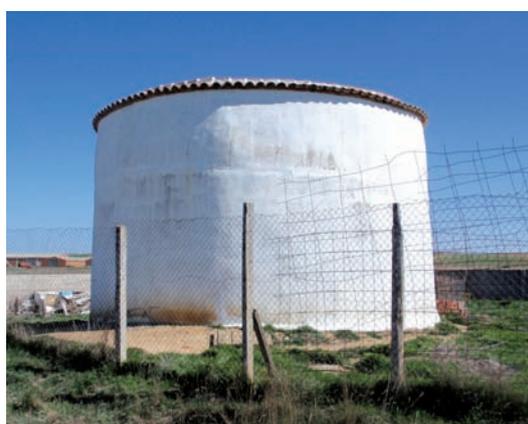
PALOMAR NÚMERO: 12 **TIPO DE PALOMAR: REDONDO SIN PATIO**

Coordenadas GPS:
ALT 769 | N 42° 11.252' | W 004° 46.174'
Estado de conservación: bueno

Características significativas: parece ser que se rehabilitó la calle central del antiguo palomar. Está dentro de un recinto cercado.
Objeto de actuación por parte del programa: no

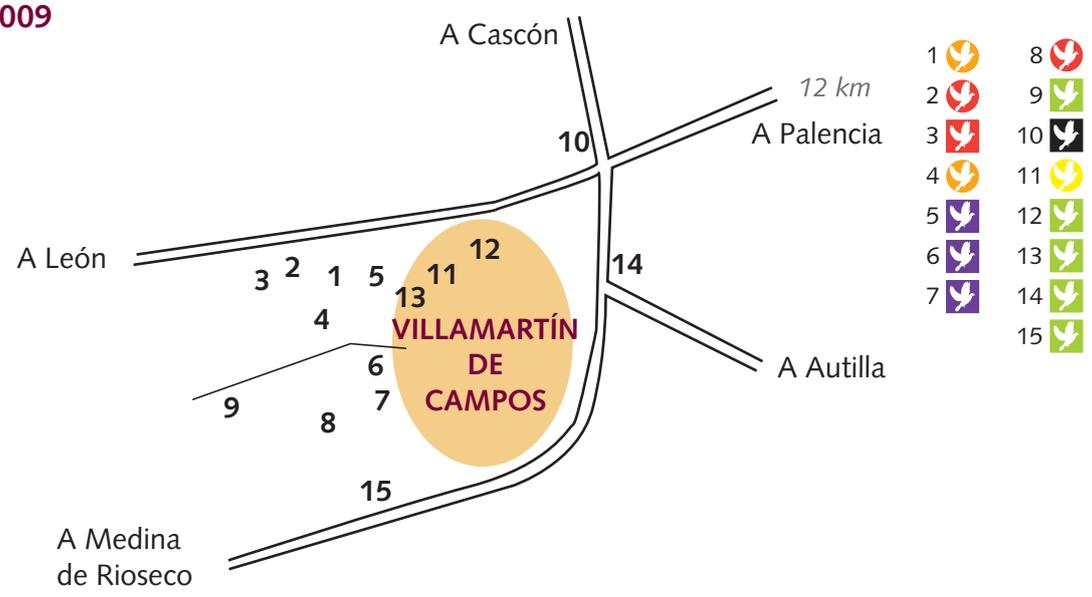
1996		2009	
	nº	%	nº	%
Palomares inventariados	12	100%	15	100%
Buenos	2	17%	5	33%
Regulares	7	58%	1	7%
Malos	1	8%	2	13%
Ruinas	0	0%	3	20%
Restos	2	17%	3	20%
Desaparecidos en este periodo			1	7%

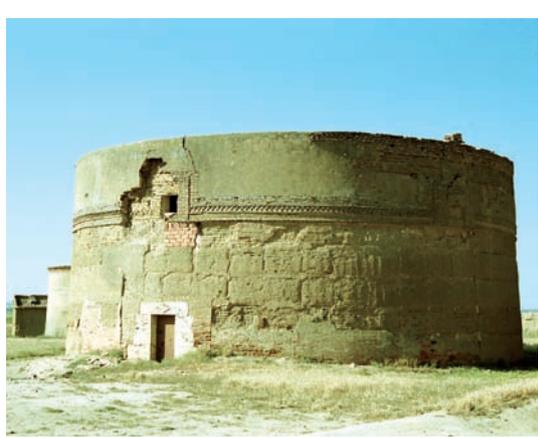
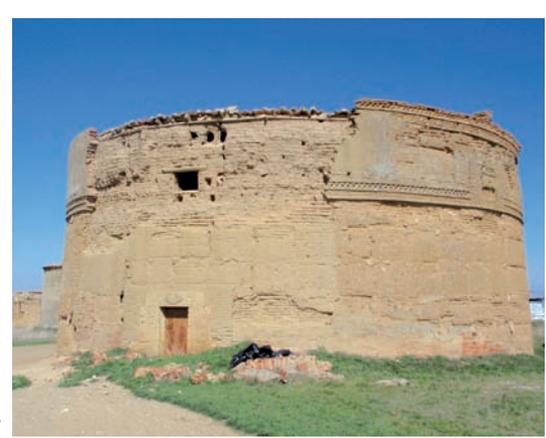
PALOMAR NÚMERO: 1 **TIPO DE PALOMAR: REDONDO CON PATIO**

Coordenadas GPS:
ALT 749 | N 42° 01.042' | W 004° 39.928'
Estado de conservación: malo

Características significativas: en el dintel de la puerta aparece la fecha de construcción 1858, también posee dibujos realizados con ladrillos
Objeto de actuación por parte del programa: no

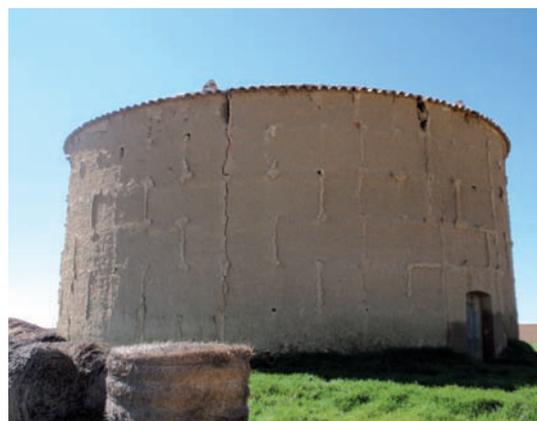
PALOMAR NÚMERO: 4

TIPO DE PALOMAR: REDONDO CON PATIO

Estado de conservación: malo

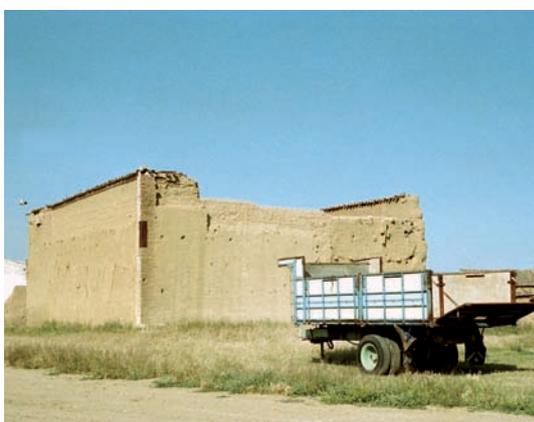
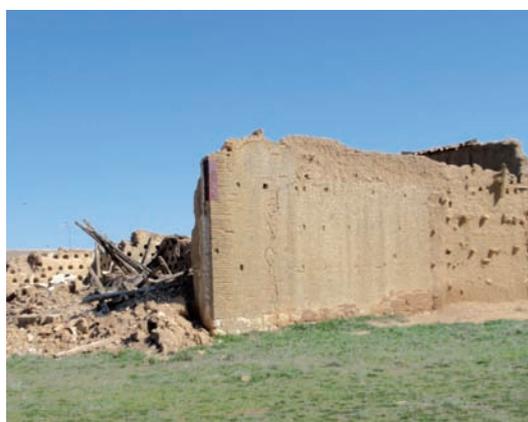
PALOMAR NÚMERO: 5 **TIPO DE PALOMAR: CUADRADO CON PATIO**

Coordenadas GPS:
ALT 750 | N 42° 01.027' | W 004° 39.898'
Estado de conservación: restos

Características significativas: era un palomar de grandes dimensiones
Objeto de actuación por parte del programa: no

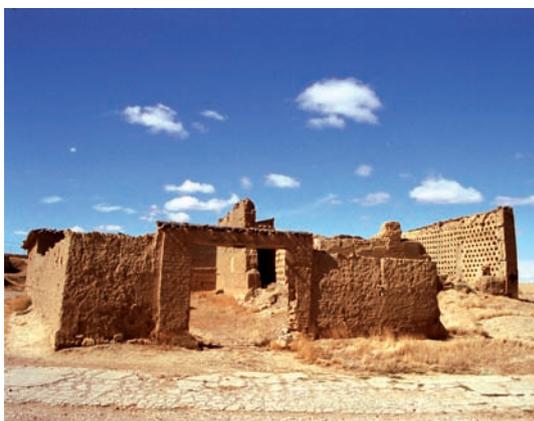
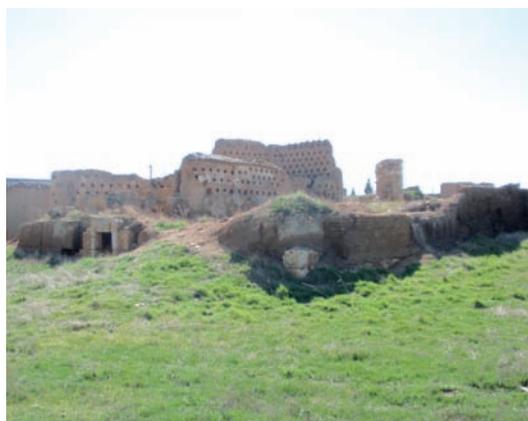
PALOMAR NÚMERO: 6 **TIPO DE PALOMAR: CUADRADO CON PATIO**

Coordenadas GPS:
ALT 751 | N 42° 00.920' | W 004° 39.918'
Estado de conservación: restos

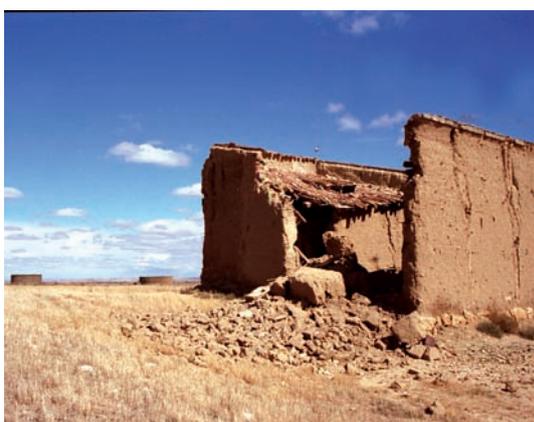
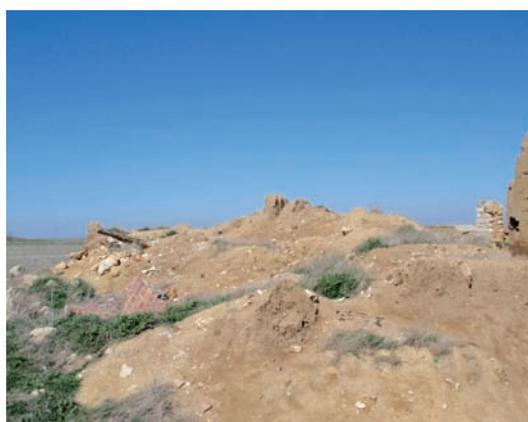
PALOMAR NÚMERO: 7 **TIPO DE PALOMAR: CUADRADO CON PATIO**

Coordenadas GPS:
ALT 749 | N 42° 00.903' | W 004° 39.936'
Estado de conservación: restos

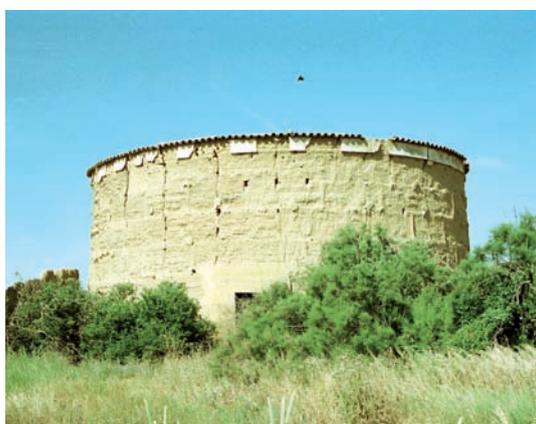
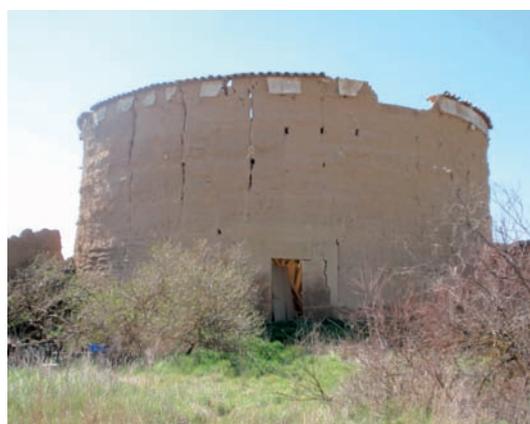
PALOMAR NÚMERO: 8

TIPO DE PALOMAR: REDONDO CON PATIO

Estado de conservación: ruinas

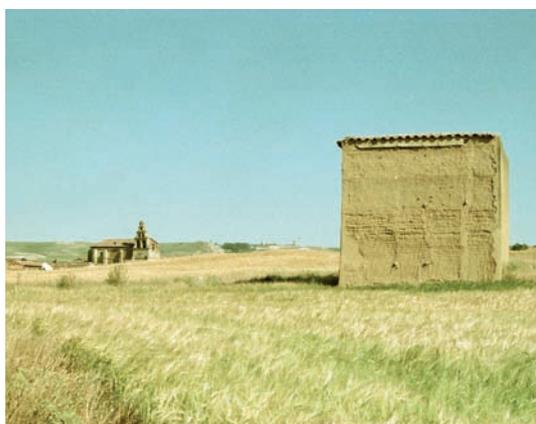
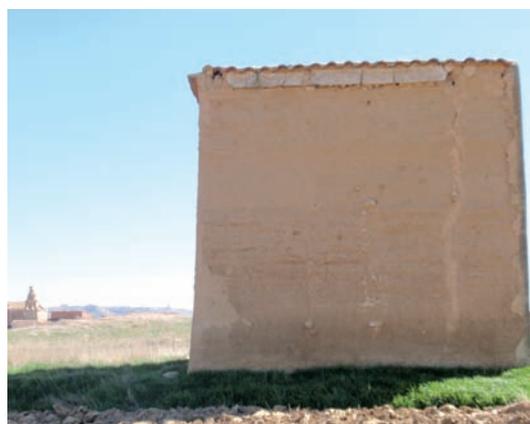
PALOMAR NÚMERO: 9

TIPO DE PALOMAR: CUADRADO SIN PATIO

Estado de conservación: bueno

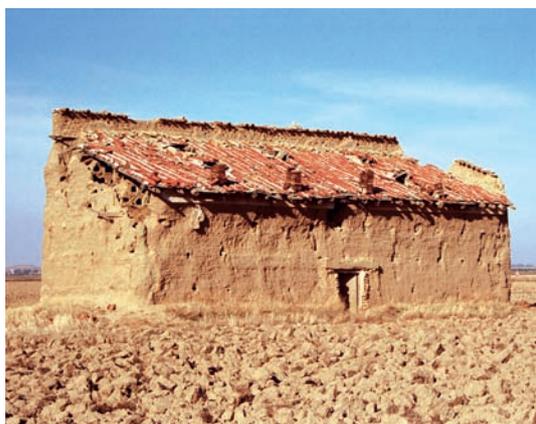
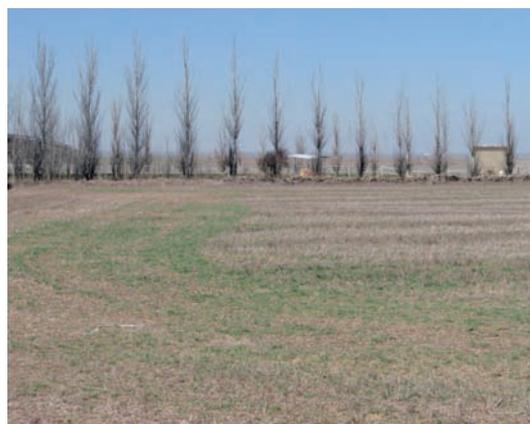
PALOMAR NÚMERO: 10

TIPO DE PALOMAR: CUADRADO SIN PATIO

Estado de conservación: desaparecido

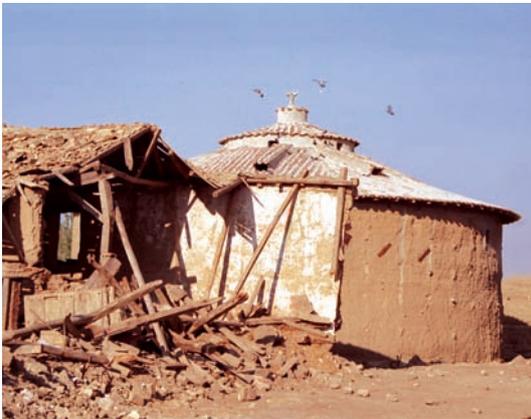
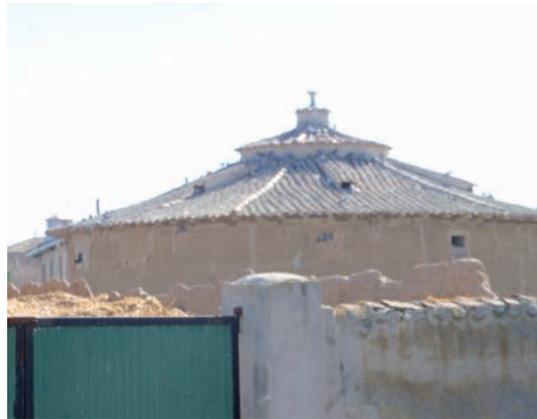
PALOMAR NÚMERO: 11 TIPO DE PALOMAR: REDONDO SIN PATIO

Coordenadas GPS:
 ALT 743 | N 42° 01.061' | W 004° 39.805'
 Estado de conservación: regular

Características significativas: llama la atención su gran tamaño. Dentro de un recinto cerrado.
 Objeto de actuación por parte del programa: no

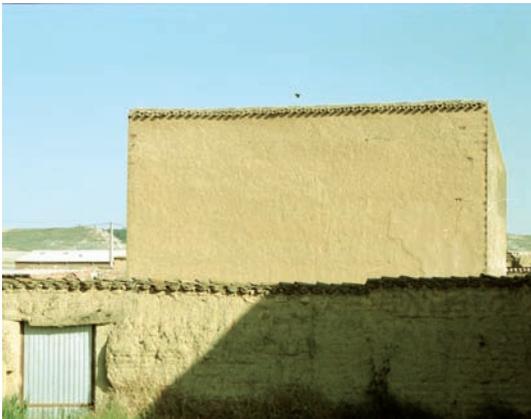
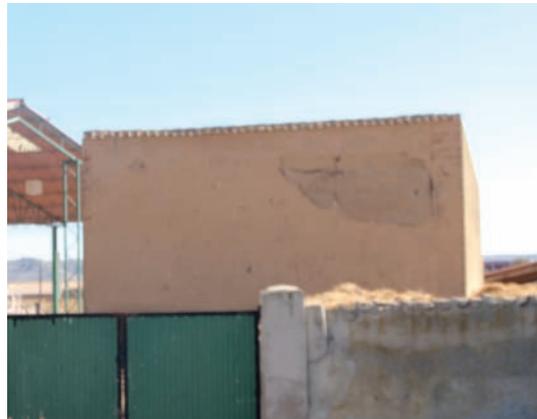
PALOMAR NÚMERO: 12 TIPO DE PALOMAR: CUADRADO SIN PATIO

Coordenadas GPS:
 ALT 750 | N 42° 01.076' | W 004° 39.772'
 Estado de conservación: bueno

Características significativas: dentro de un recinto cerrado
 Objeto de actuación por parte del programa: no

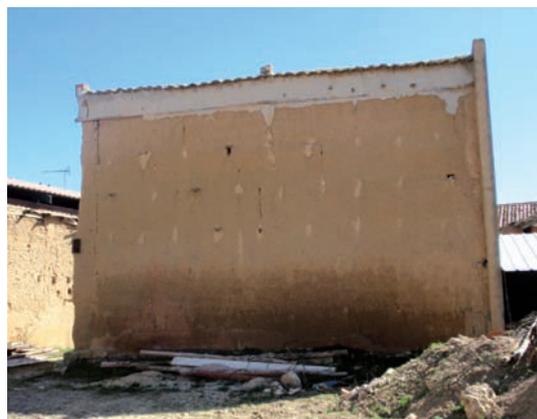
PALOMAR NÚMERO: 13 TIPO DE PALOMAR: CUADRADO SIN PATIO

Coordenadas GPS:
 ALT 746 | N 42° 01.014' | W 004° 39.845'
 Estado de conservación: bueno

Características significativas: dentro de un recinto cerrado
 Objeto de actuación por parte del programa: no

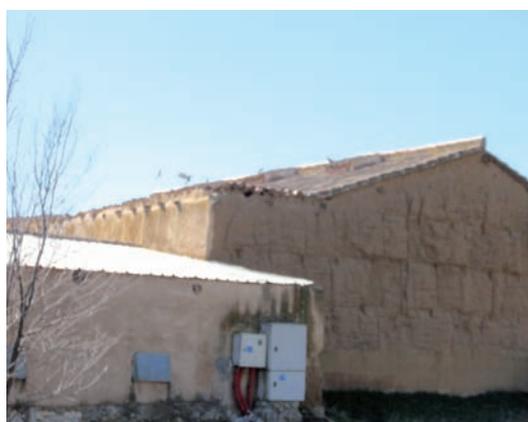
PALOMAR NÚMERO: 14 **TIPO DE PALOMAR: CUADRADO CON PATIO**

Estado de conservación: bueno

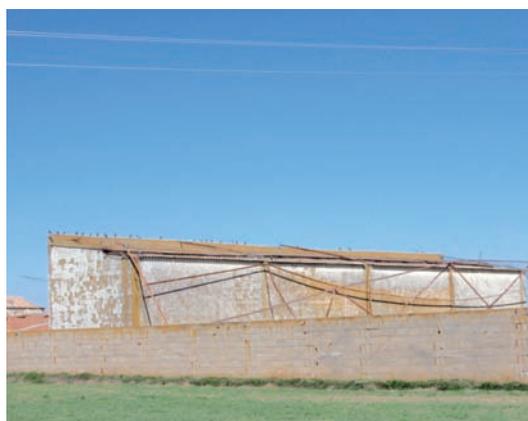
PALOMAR NÚMERO: 15 **TIPO DE PALOMAR: CUADRADO SIN PATIO**

Estado de conservación: bueno

Características significativas: palomar industrial moderno. Dentro de un recinto cerrado.

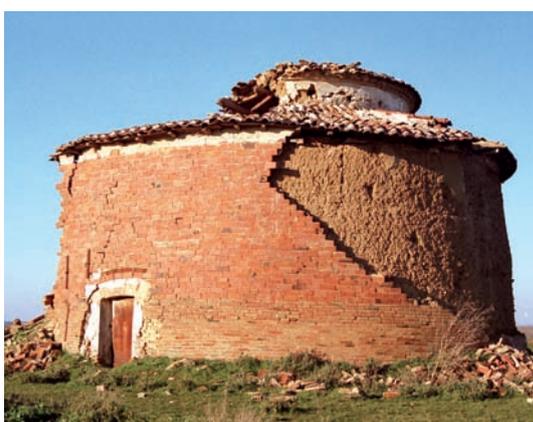
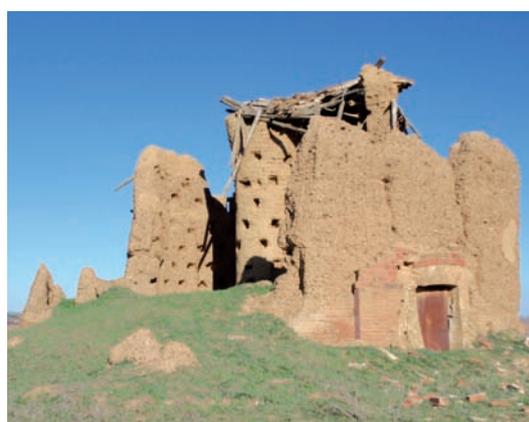
PALOMAR NÚMERO: 1

TIPO DE PALOMAR: REDONDO SIN PATIO

Estado de conservación: restos

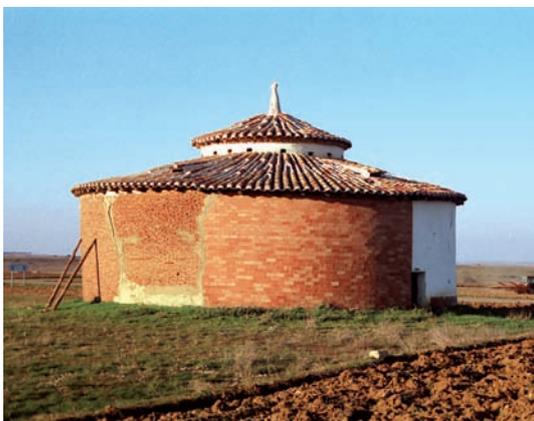
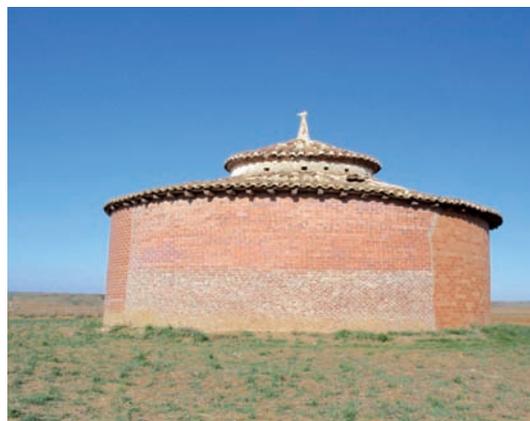
PALOMAR NÚMERO: 2

TIPO DE PALOMAR: REDONDO SIN PATIO

Estado de conservación: bueno

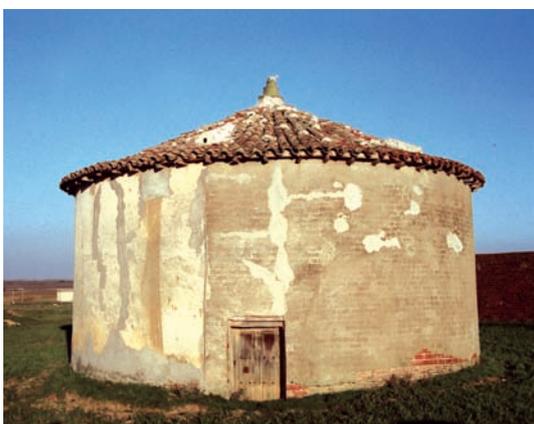
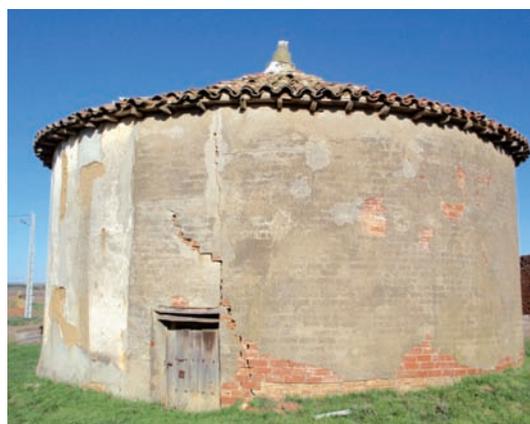
PALOMAR NÚMERO: 3

TIPO DE PALOMAR: REDONDO SIN PATIO

Estado de conservación: malo

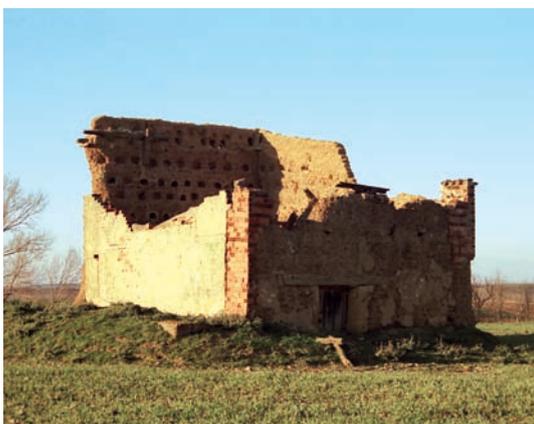
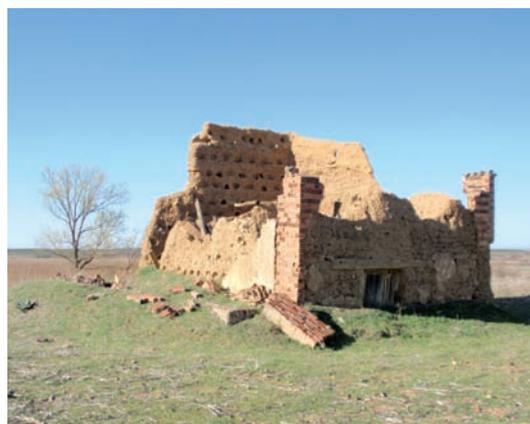
PALOMAR NÚMERO: 4

TIPO DE PALOMAR: CUADRADO SIN PATIO

Estado de conservación: restos

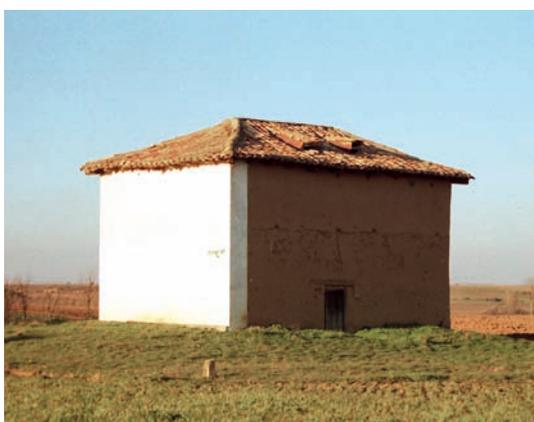
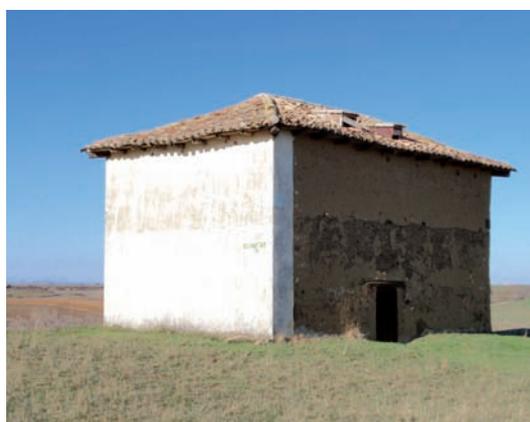
PALOMAR NÚMERO: 5

TIPO DE PALOMAR: CUADRADO SIN PATIO

Estado de conservación: bueno

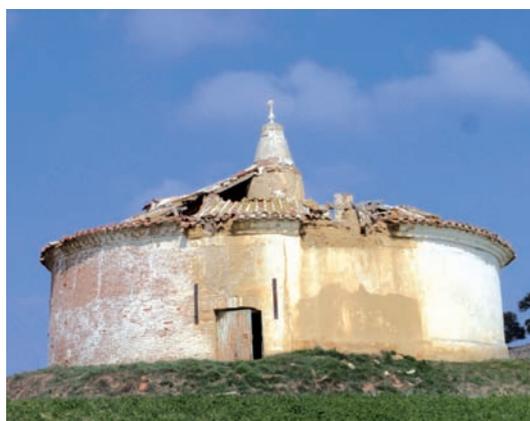
PALOMAR NÚMERO: 6

TIPO DE PALOMAR: REDONDO SIN PATIO

Estado de conservación: restos

Características significativas: en una finca privada.

Gran pináculo central.

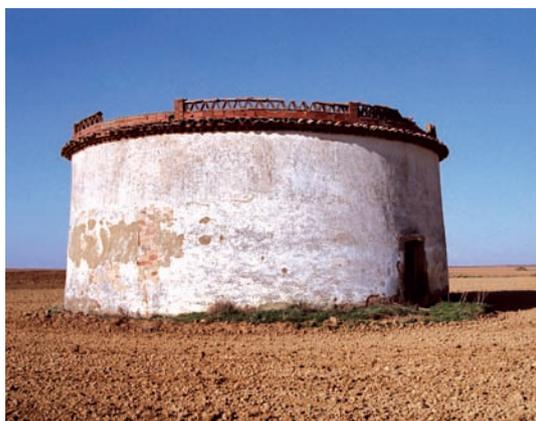
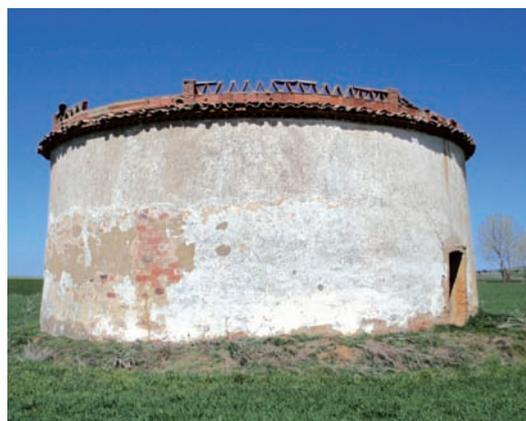
PALOMAR NÚMERO: 1

TIPO DE PALOMAR: REDONDO CON PATIO

Estado de conservación: ruinas

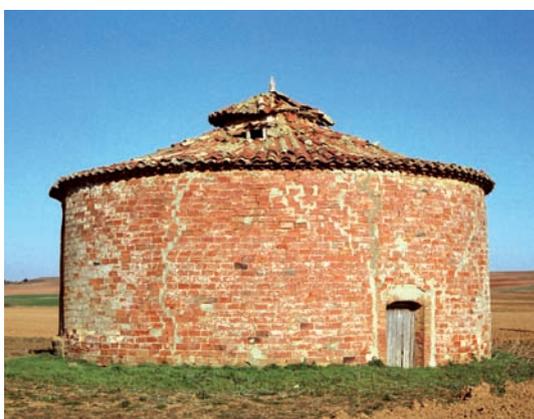
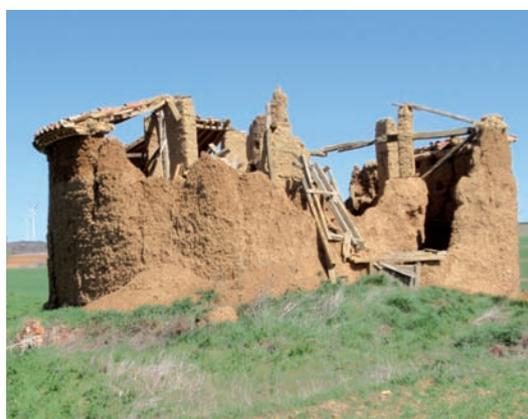
PALOMAR NÚMERO: 2 TIPO DE PALOMAR: REDONDO SIN PATIO

Coordenadas GPS:
ALT 839 | N 42° 14.588' | W 004° 44.564'
Estado de conservación: restos

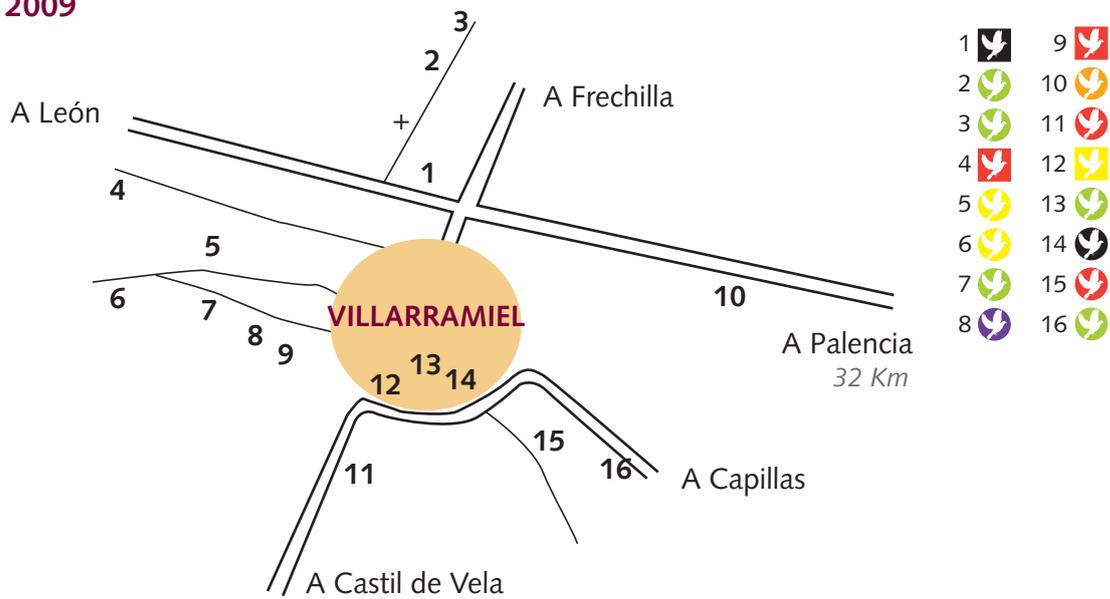
1997		2009	
	nº	%	nº	%
Palomares inventariados	16	100%	16	100%
Buenos	5	31%	5	31%
Regulares	6	38%	3	19%
Malos	2	12%	1	6%
Ruinas	2	12%	4	25%
Restos	1	6%	1	6%
Desaparecidos en este periodo			2	12%

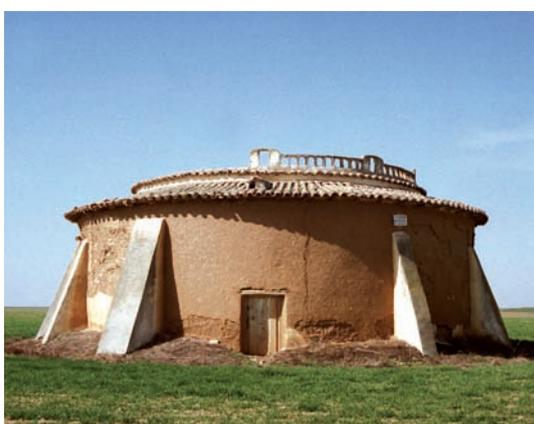
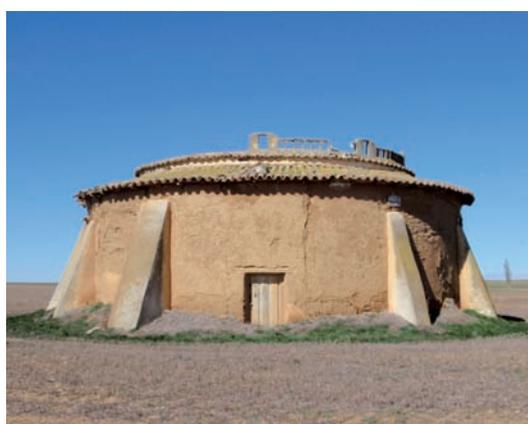
PALOMAR NÚMERO: 6 TIPO DE PALOMAR: REDONDO CON PATIO

Coordenadas GPS:
 ALT 771 | N 42° 02.793' | W 004° 55.281'
 Estado de conservación: regular

Características significativas: grandes contrafuertes sujetando el muro exterior
 Objeto de actuación por parte del programa: no

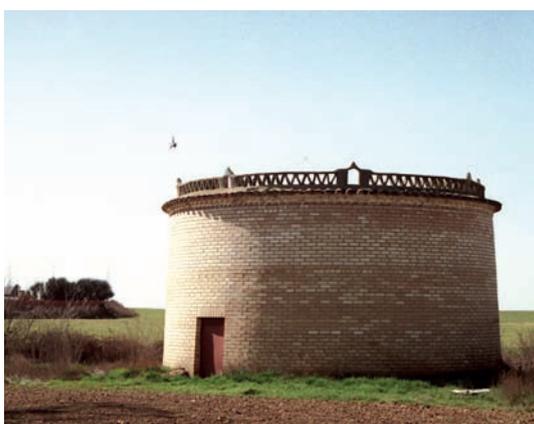
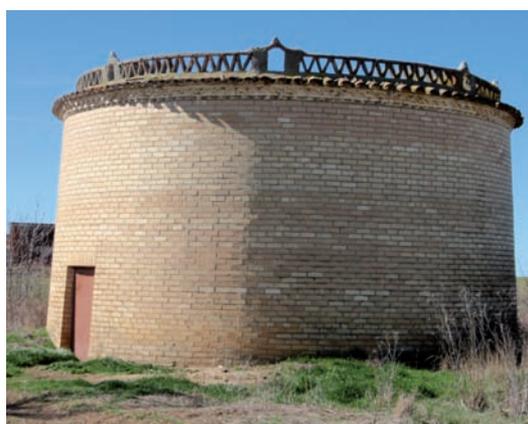
PALOMAR NÚMERO: 7 TIPO DE PALOMAR: REDONDO CON PATIO

Coordenadas GPS:
 ALT 769 | N 42° 02.750' | W 004° 55.139'
 Estado de conservación: bueno

Características significativas: el muro exterior está forrado con ladrillo macizo, lo que hace que este palomar no tenga un aspecto tradicional
 Objeto de actuación por parte del programa: no

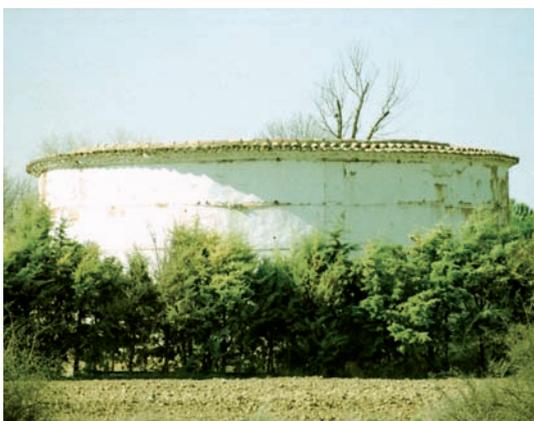
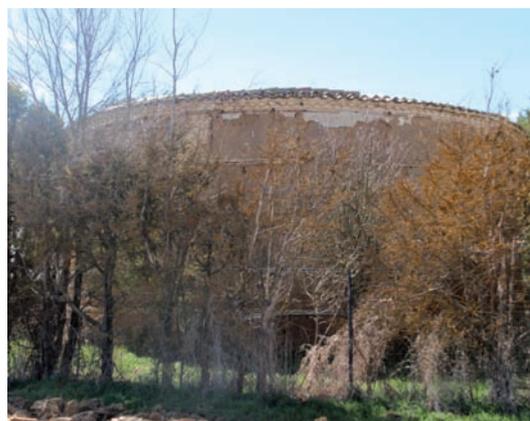
PALOMAR NÚMERO: 10 **TIPO DE PALOMAR: REDONDO CON PATIO**

Coordenadas GPS:
ALT 760 | N 42° 02.419' | W 004° 53.238'
Estado de conservación: malo

Características significativas: rodeado de un seto que impide su visibilidad en verano
Objeto de actuación por parte del programa: no

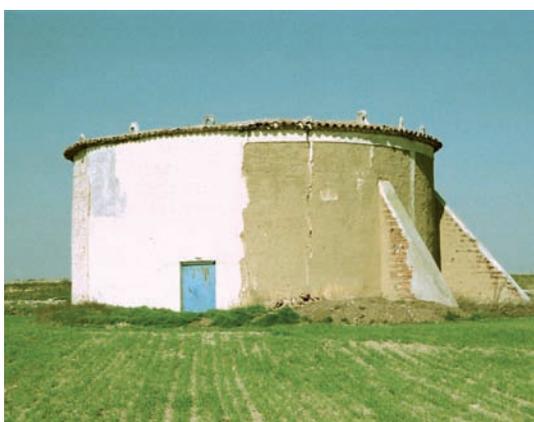
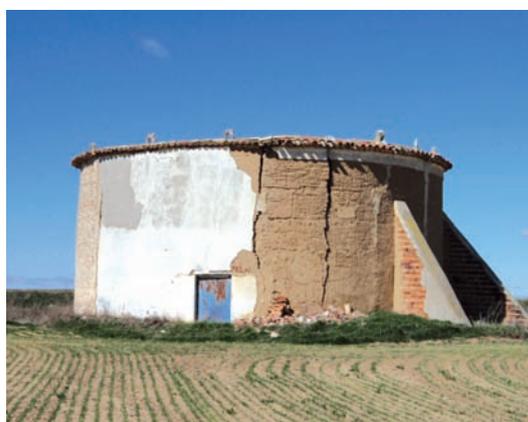
PALOMAR NÚMERO: 11 **TIPO DE PALOMAR: REDONDO CON PATIO**

Coordenadas GPS:
ALT 773 | N 42° 02.230' | W 004° 55.171'
Estado de conservación: ruina

Características significativas: a pesar de contar con contrafuertes, parte del muro se ha caído
Objeto de actuación por parte del programa: no

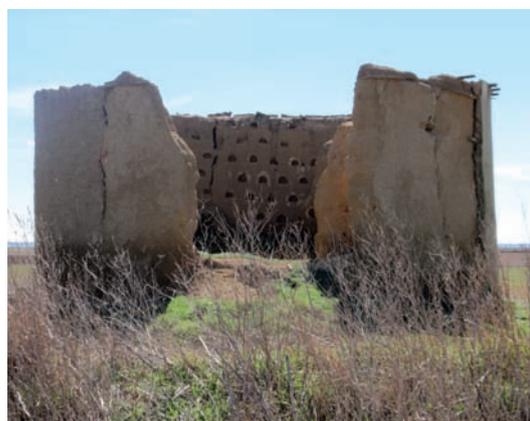
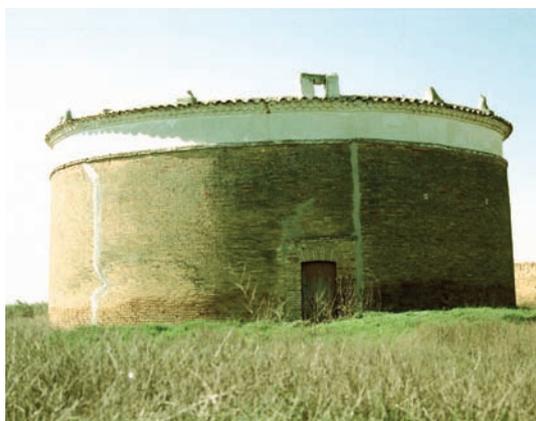
PALOMAR NÚMERO: 15 **TIPO DE PALOMAR: REDONDO CON PATIO**

Coordenadas GPS:
 ALT 772 | N 42° 02.150' | W 004° 54.845'
 Estado de conservación: ruina

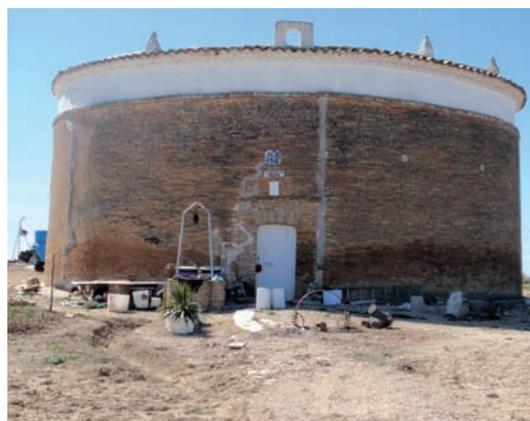
PALOMAR NÚMERO: 16 **TIPO DE PALOMAR: REDONDO CON PATIO**

Coordenadas GPS:
 ALT 767 | N 42° 02.285' | W 004° 54.405'
 Estado de conservación: bueno
 Características significativas: llama la atención su

gran tamaño. El muro está forrado con ladrillo viejo, lo que le da un aspecto tradicional.
 Objeto de actuación por parte del programa: si
 año: 2004

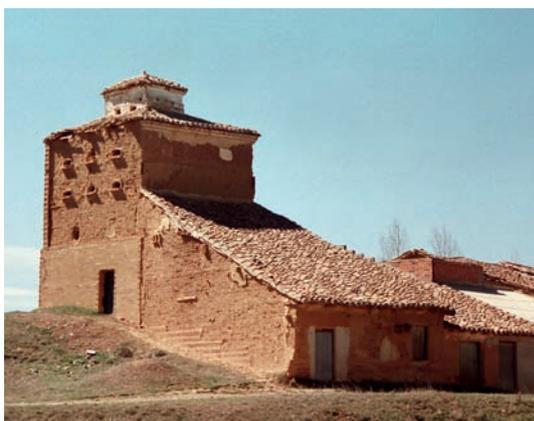
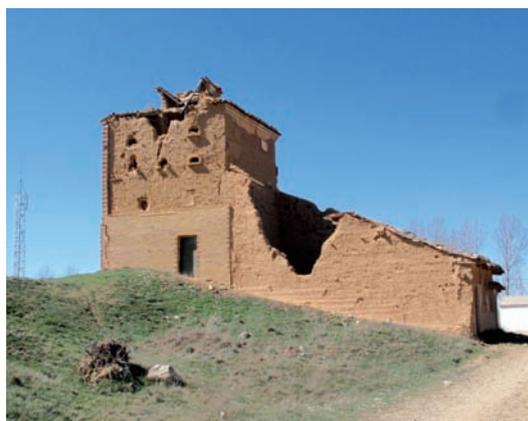
PALOMAR NÚMERO: 1

TIPO DE PALOMAR: CUADRADO SIN PATIO

Estado de conservación: ruinas

Características significativas: es un palomar de gran altura, asemejando a una torre

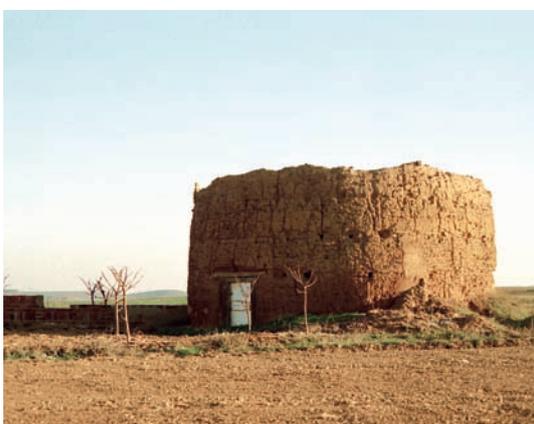
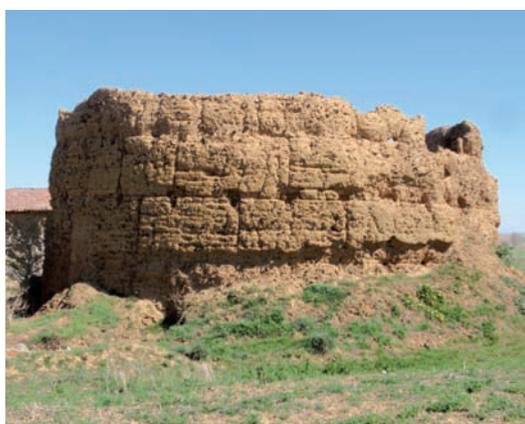
PALOMAR NÚMERO: 2

TIPO DE PALOMAR: REDONDO CON PATIO

Estado de conservación: restos

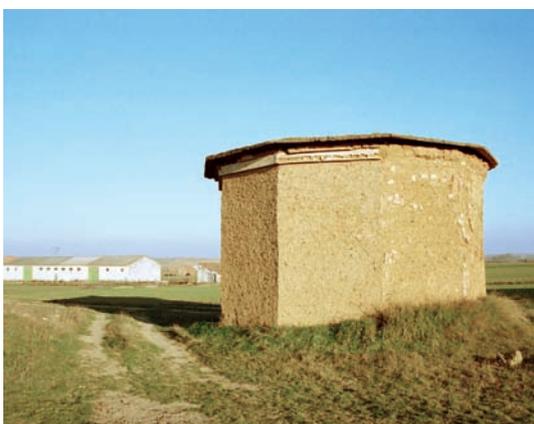
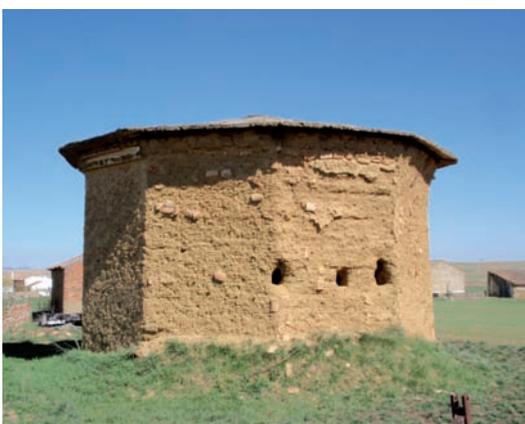
PALOMAR NÚMERO: 3

TIPO DE PALOMAR: HEXAGONAL SIN PATIO

Estado de conservación: ruinas

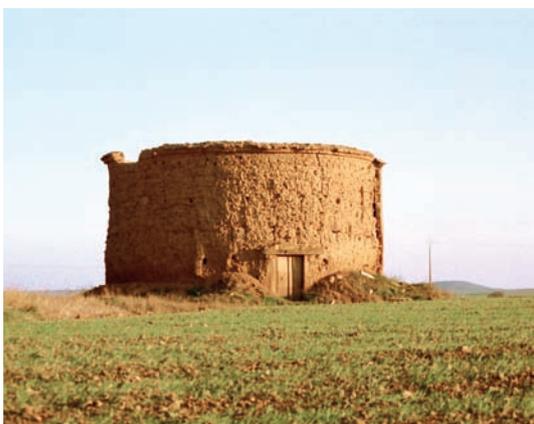
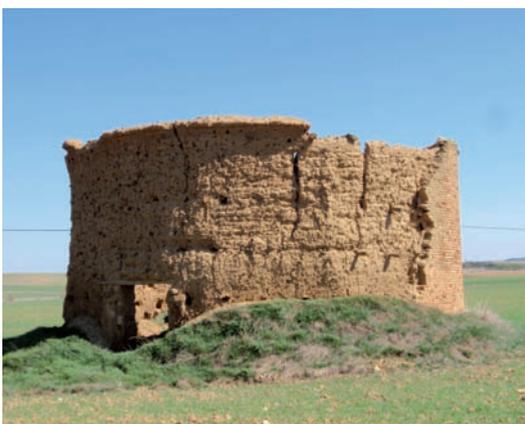
PALOMAR NÚMERO: 4

TIPO DE PALOMAR: REDONDO CON PATIO

Estado de conservación: restos
