INVENTARIO DE PALOMARES EN
LA TIERRA DE CAMPOS PALENTINA

Edita y financia: Grupo ARADUEY-CAMPOS. Septiembre 2009

CONSIDERACIONES SOBRE ESTE INVENTARIO

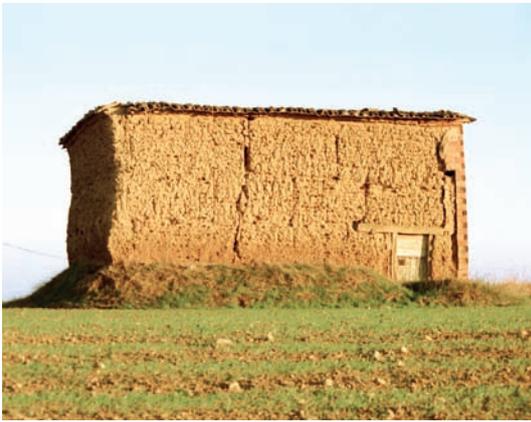
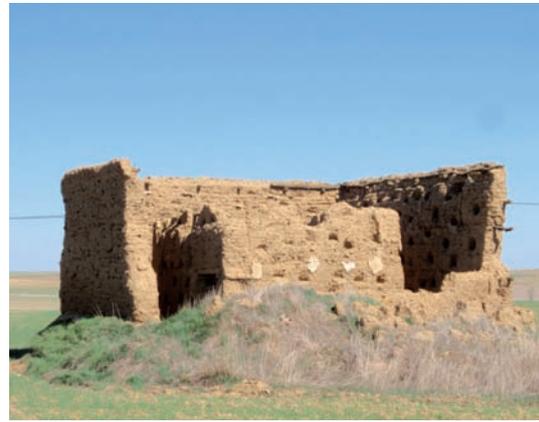
PALOMAR NÚMERO: 5 **TIPO DE PALOMAR: CUADRADO CON PATIO**

Estado de conservación: restos

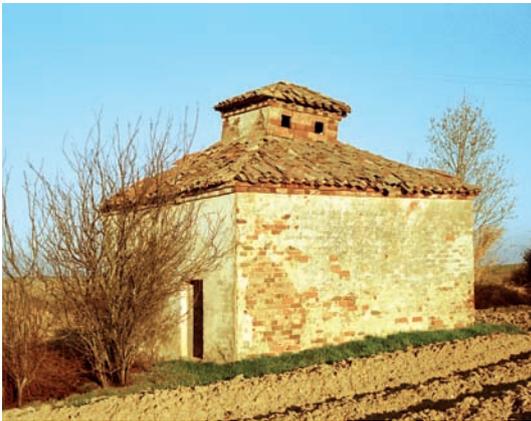
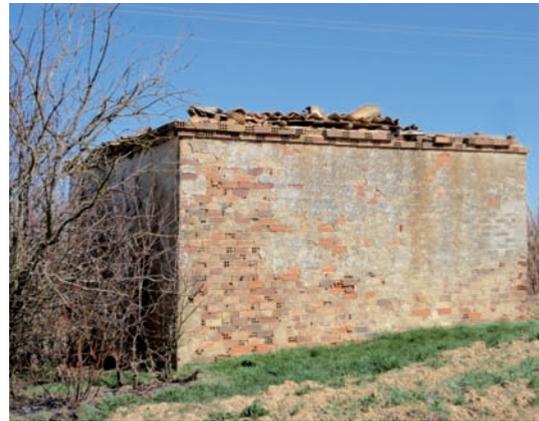
PALOMAR NÚMERO: 6 **TIPO DE PALOMAR: CUADRADO SIN PATIO**

Estado de conservación: ruinas

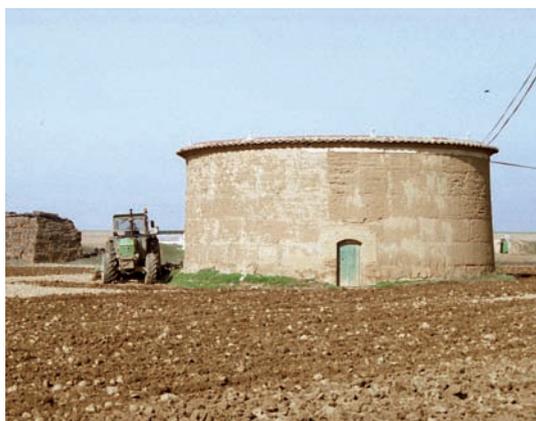
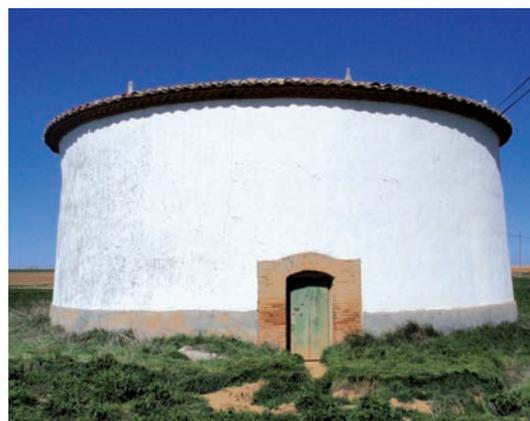
PALOMAR NÚMERO: 1

TIPO DE PALOMAR: REDONDO CON PATIO

Estado de conservación: bueno

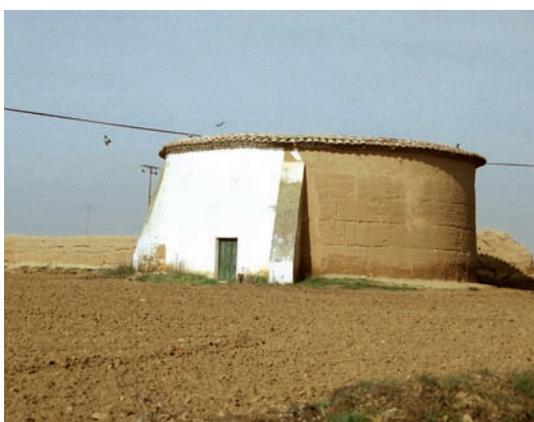
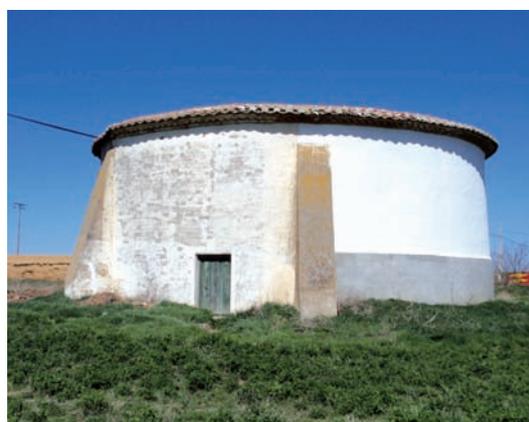
PALOMAR NÚMERO: 2 TIPO DE PALOMAR: REDONDO CON PATIO

Coordenadas GPS:
ALT 780 | N 42° 12.406' | W 004° 46.744'
Estado de conservación: bueno

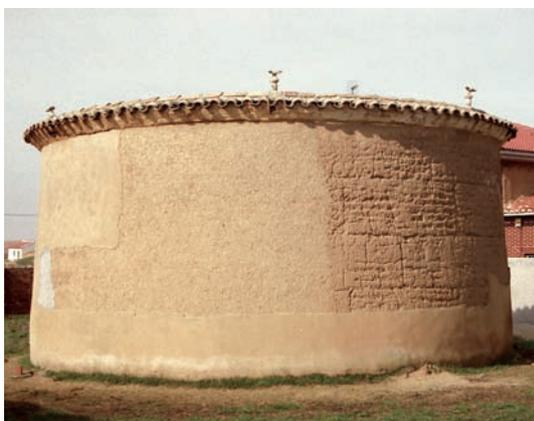
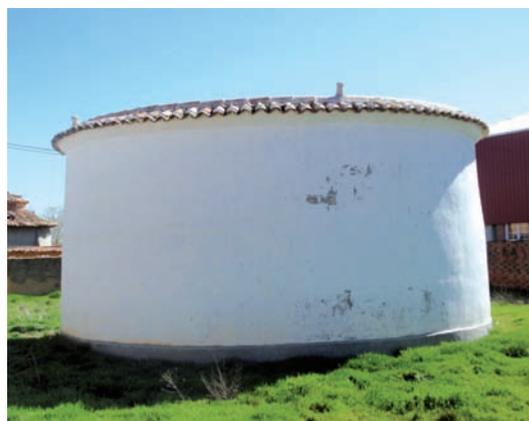
PALOMAR NÚMERO: 3 TIPO DE PALOMAR: REDONDO CON PATIO

Coordenadas GPS:
ALT 780 | N 42° 12.380' | W 004° 46.685'
Estado de conservación: bueno

Características significativas: dentro de un recinto cerrado
Objeto de actuación por parte del programa: no

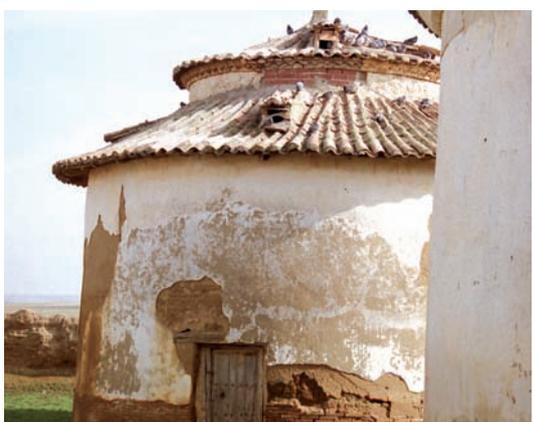
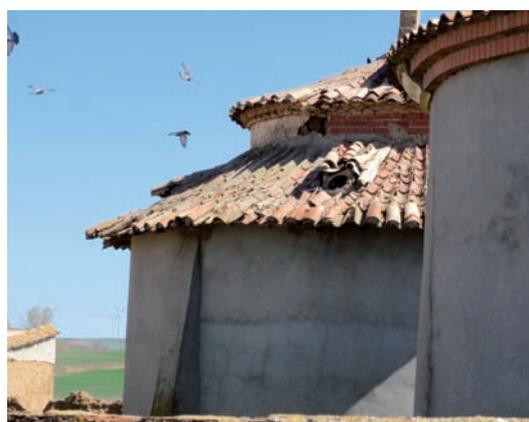
PALOMAR NÚMERO: 4 TIPO DE PALOMAR: REDONDO SIN PATIO

Coordenadas GPS:
ALT 780 | N 42° 12.373' | W 004° 46.656'
Estado de conservación: regular

Características significativas: dentro de un recinto cerrado
Objeto de actuación por parte del programa: no

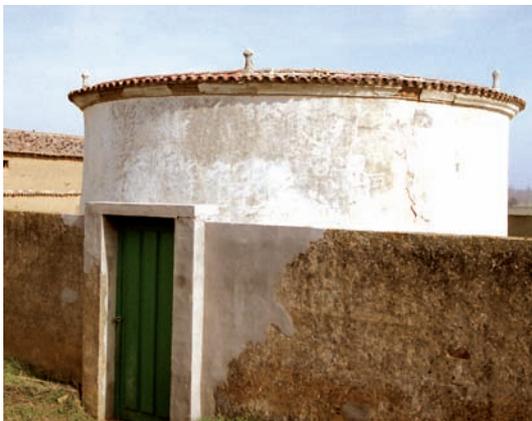
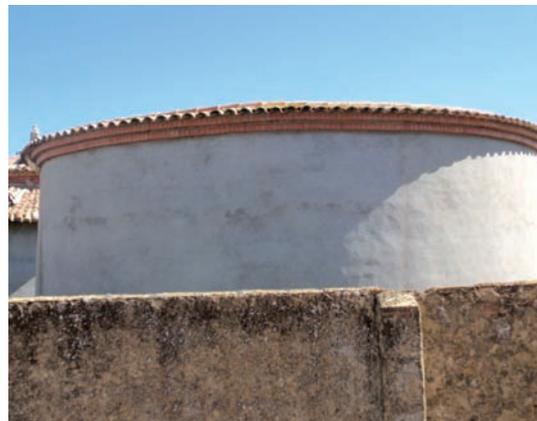
PALOMAR NÚMERO: 5

TIPO DE PALOMAR: REDONDO CON PATIO

Estado de conservación: bueno

Características significativas: dentro de un recinto cerrado

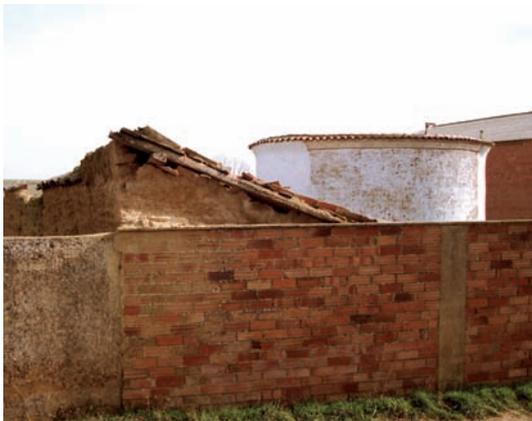
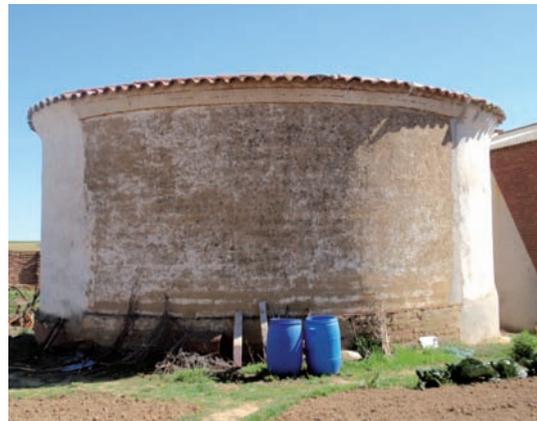
PALOMAR NÚMERO: 6

TIPO DE PALOMAR: REDONDO CON PATIO

Estado de conservación: bueno

Características significativas: dentro de un recinto cerrado

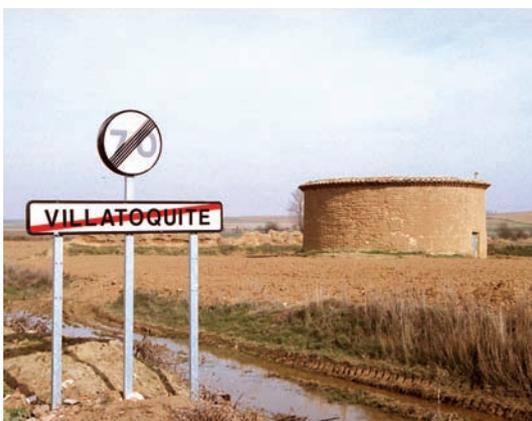
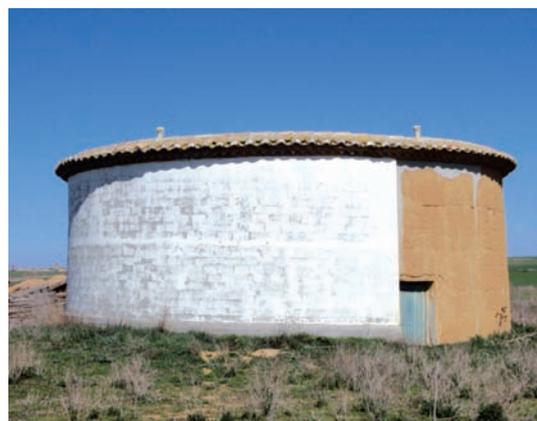
PALOMAR NÚMERO: 7

TIPO DE PALOMAR: REDONDO CON PATIO

Estado de conservación: bueno

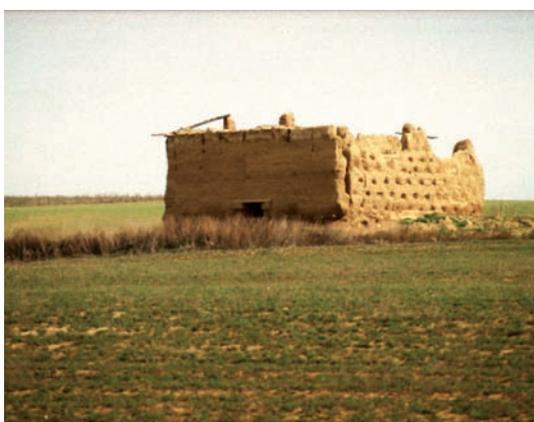
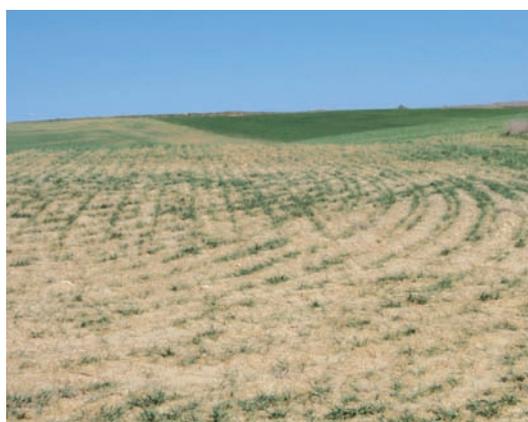
PALOMAR NÚMERO: 8 TIPO DE PALOMAR: CUADRADO SIN PATIO

Coordenadas GPS:
ALT 792 | N 42° 12.781' | W 004° 46.398'
Estado de conservación: desaparecido

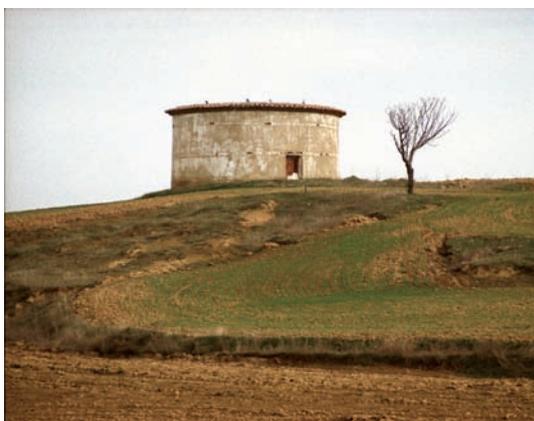
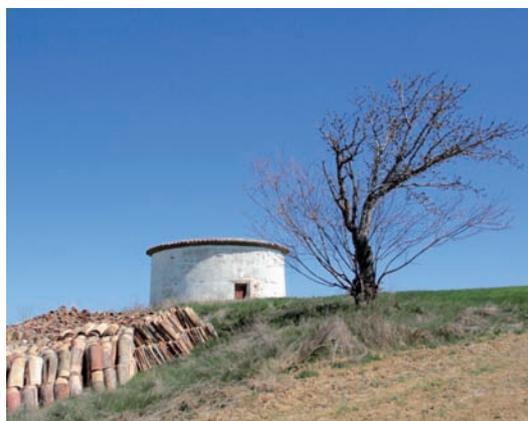
PALOMAR NÚMERO: 9 TIPO DE PALOMAR: REDONDO CON PATIO

Coordenadas GPS:
ALT 787 | N 42° 12.461' | W 004° 46.382'
Estado de conservación: bueno

Características significativas: ninguna en particular
Objeto de actuación por parte del programa: si
año: 2004

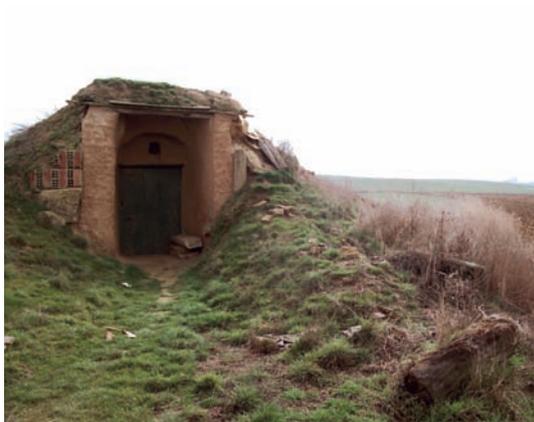
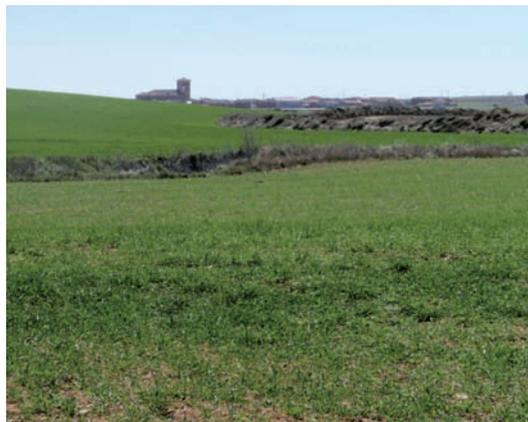
PALOMAR NÚMERO: 10 TIPO DE PALOMAR: CUADRADO SIN PATIO

Coordenadas GPS:
ALT 772 | N 42° 12.263' | W 004° 46.428'
Estado de conservación: desaparecido

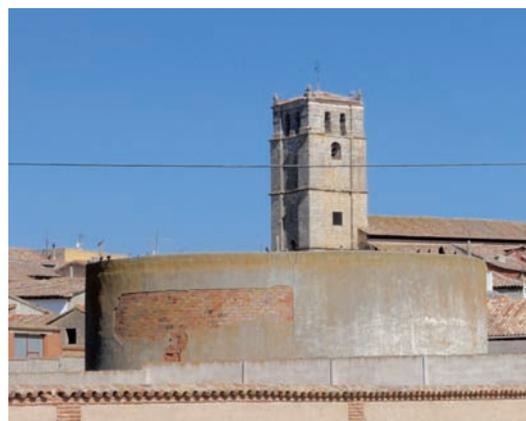
PALOMAR NÚMERO: 1

TIPO DE PALOMAR: REDONDO CON PATIO

Estado de conservación: bueno

Características significativas: dentro de un recinto cerrado

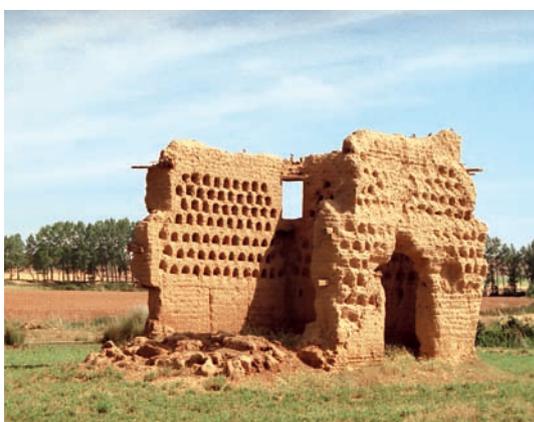
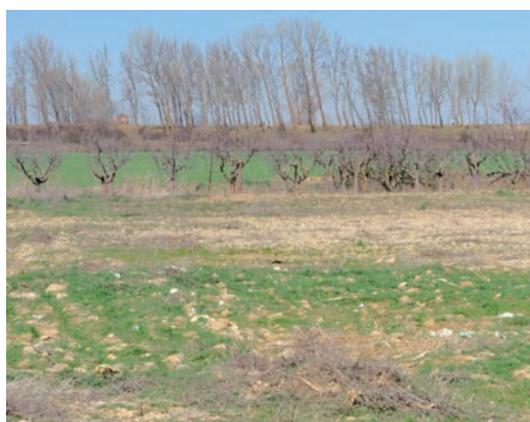
PALOMAR NÚMERO: 2 **TIPO DE PALOMAR: CUADRADO SIN PATIO**

Coordenadas GPS:
ALT 753 | N 42° 05.441' | W 004° 36.998'
Estado de conservación: desaparecido

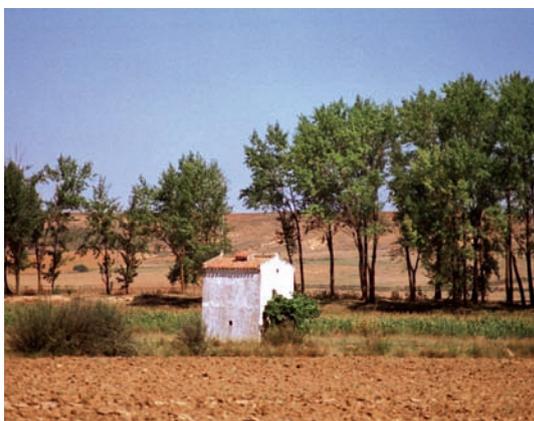
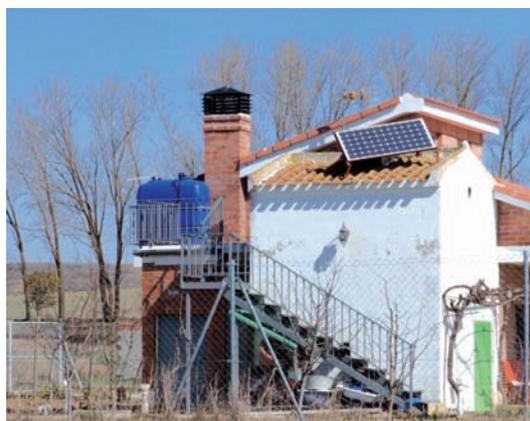
PALOMAR NÚMERO: 3 **TIPO DE PALOMAR: CUADRADO SIN PATIO**

Coordenadas GPS:
ALT 755 | N 42° 05.481' | W 004° 36.944'
Estado de conservación: bueno

Características significativas: llama la atención su pequeño tamaño
Objeto de actuación por parte del programa: no

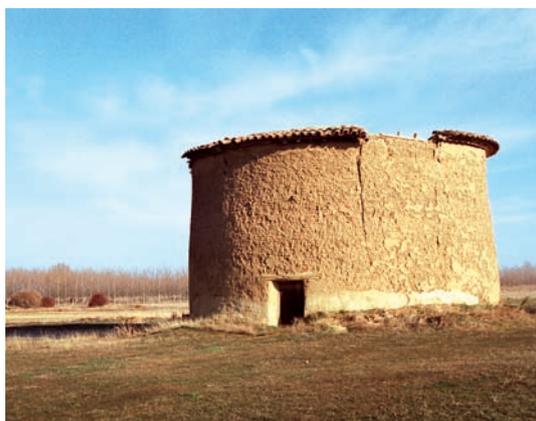
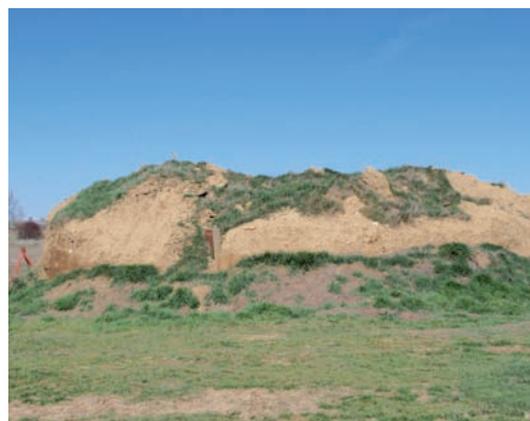
PALOMAR NÚMERO: 1

TIPO DE PALOMAR: REDONDO CON PATIO

Estado de conservación: restos

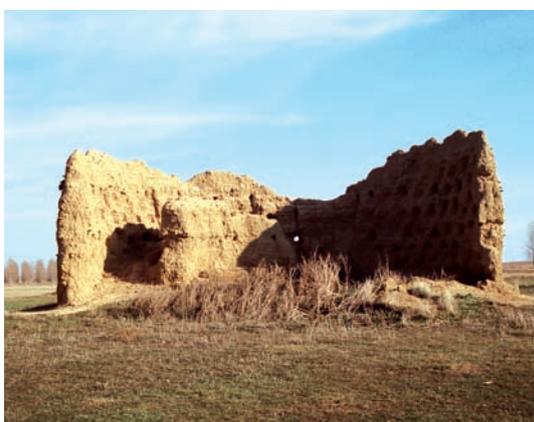
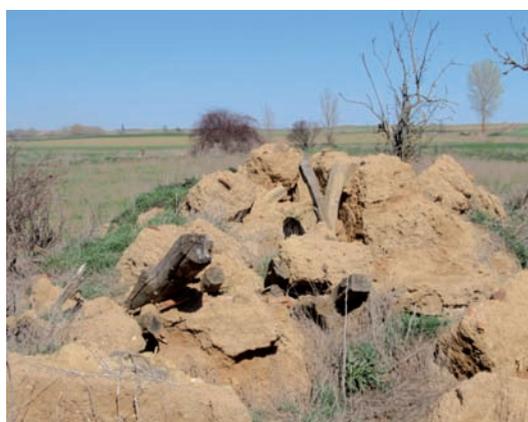
PALOMAR NÚMERO: 2 TIPO DE PALOMAR: CUADRADO SIN PATIO

Coordenadas GPS:
ALT 810 | N 42° 17.942' | W 004° 56.107'
Estado de conservación: restos

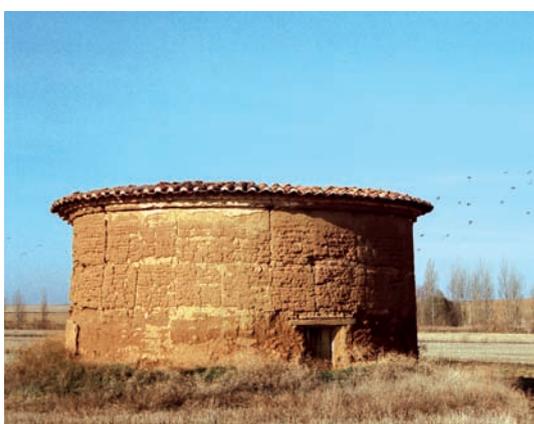
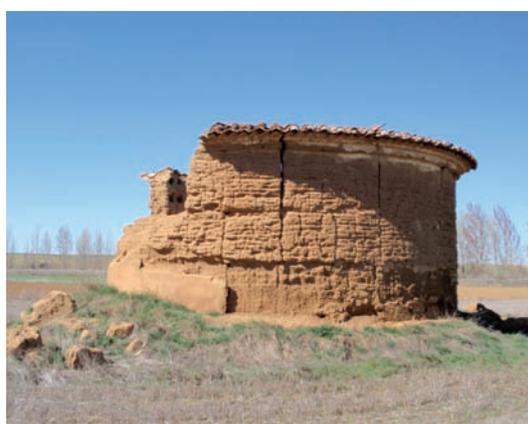
PALOMAR NÚMERO: 3 TIPO DE PALOMAR: REDONDO CON PATIO

Coordenadas GPS:
ALT 813 | N 42° 17.842' | W 004° 56.336'
Estado de conservación: restos

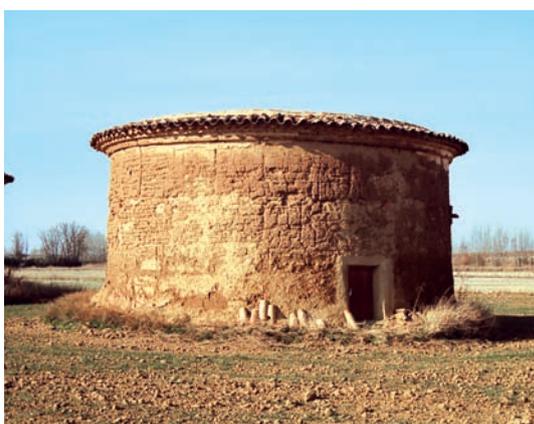
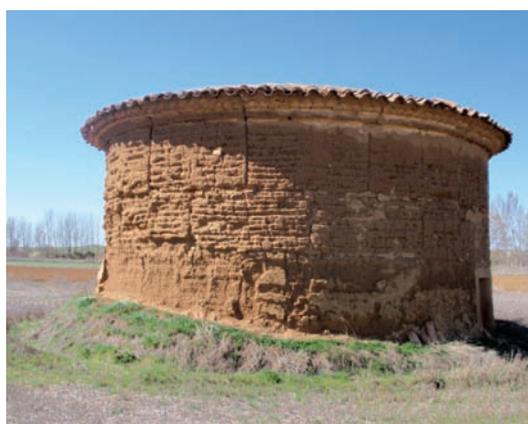
PALOMAR NÚMERO: 4 TIPO DE PALOMAR: REDONDO CON PATIO

Coordenadas GPS:
ALT 815 | N 42° 17.850' | W 004° 56.328'
Estado de conservación: malo

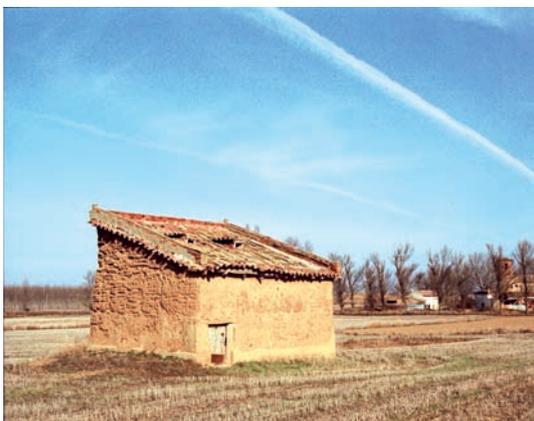
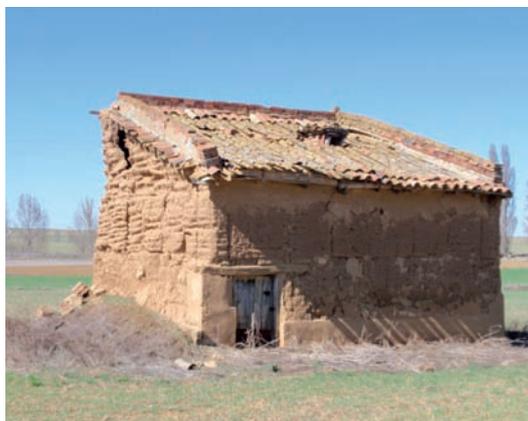
PALOMAR NÚMERO: 5 **TIPO DE PALOMAR: CUADRADO SIN PATIO**

Coordenadas GPS:
ALT 815 | N 42° 17.820' | W 004° 56.252'
Estado de conservación: ruinas

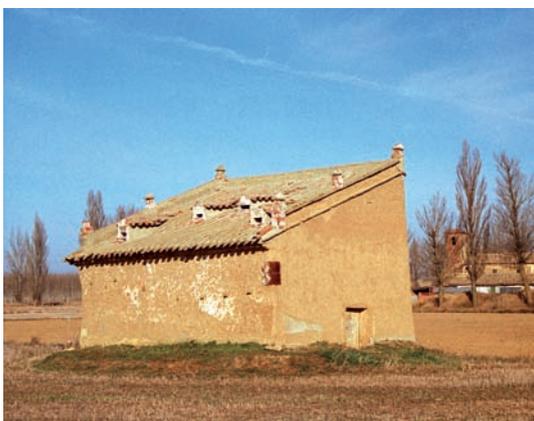
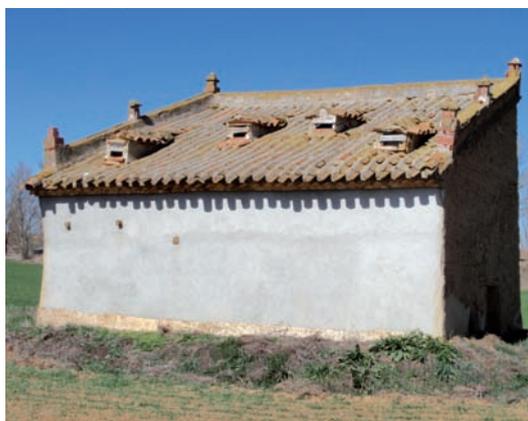
PALOMAR NÚMERO: 6 **TIPO DE PALOMAR: CUADRADO SIN PATIO**

Coordenadas GPS:
ALT 806 | N 42° 17.827' | W 004° 56.197'
Estado de conservación: bueno

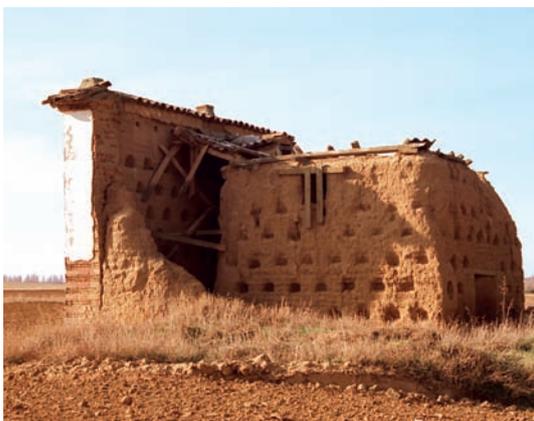
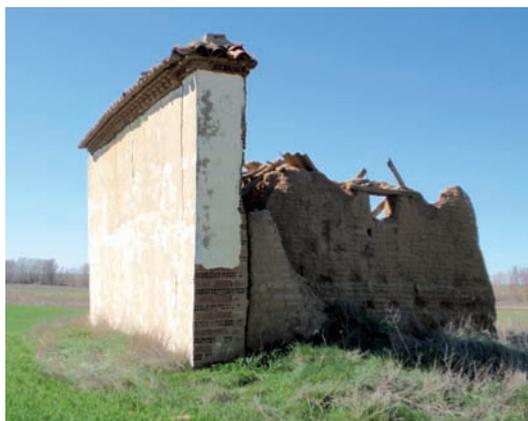
PALOMAR NÚMERO: 7 **TIPO DE PALOMAR: CUADRADO SIN PATIO**

Coordenadas GPS:
ALT 807 | N 42° 17.790' | W 004° 56.181'
Estado de conservación: restos

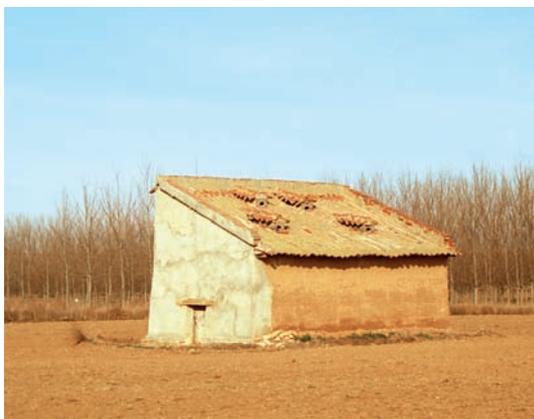
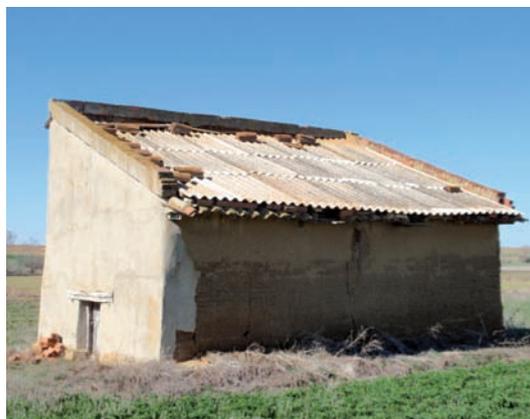
PALOMAR NÚMERO: 8

TIPO DE PALOMAR: CUADRADO SIN PATIO

Estado de conservación: bueno

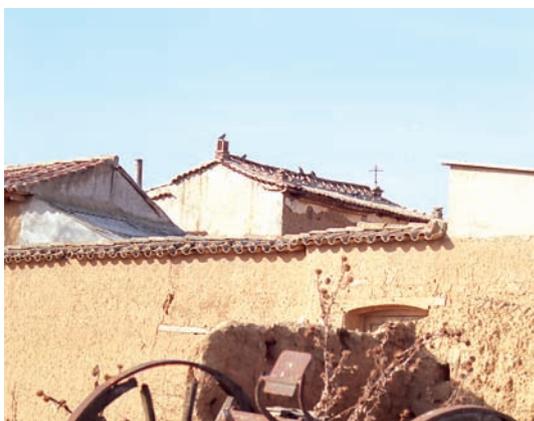
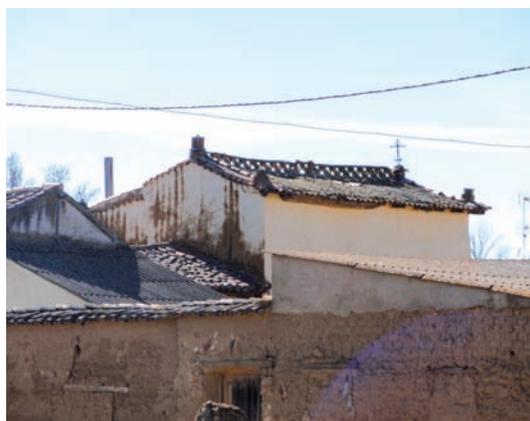
PALOMAR NÚMERO: 9

TIPO DE PALOMAR: CUADRADO SIN PATIO

Estado de conservación: bueno

Características significativas: dentro de un corral

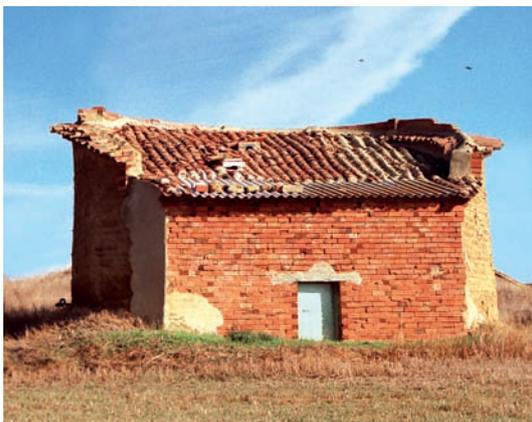
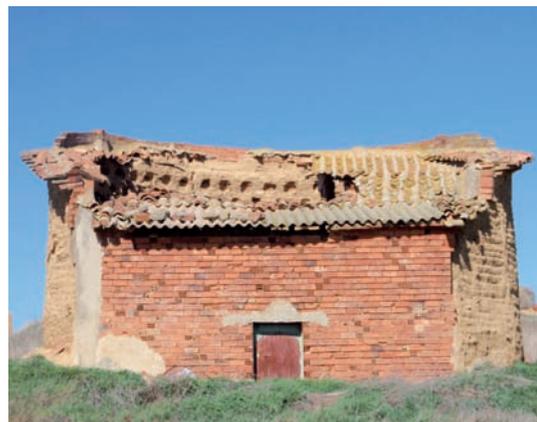
PALOMAR NÚMERO: 1

TIPO DE PALOMAR: CUADRADO SIN PATIO

Estado de conservación: ruinas

Características significativas: la pared donde se encuentra la puerta es plana, el resto es circular.

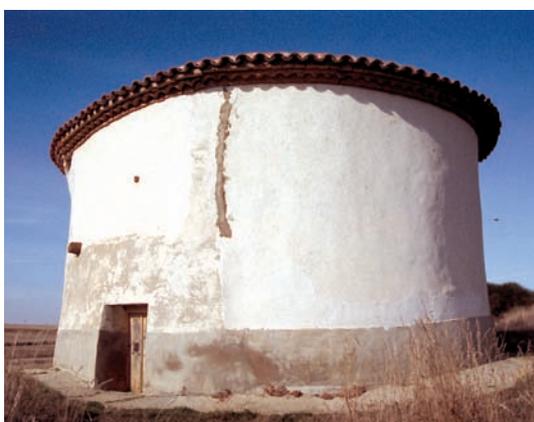
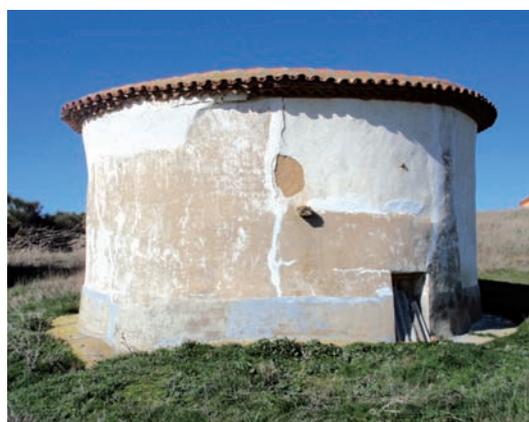
PALOMAR NÚMERO: 2 TIPO DE PALOMAR: REDONDO CON PATIO

Estado de conservación: bueno

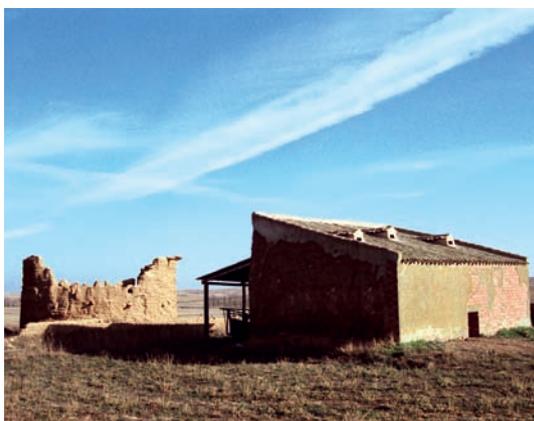
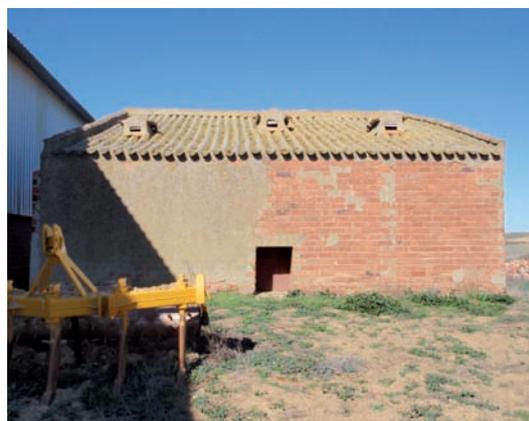
PALOMAR NÚMERO: 3 TIPO DE PALOMAR: CUADRADO SIN PATIO

Estado de conservación: bueno

Características significativas: la puerta de acceso es de reducidas dimensiones

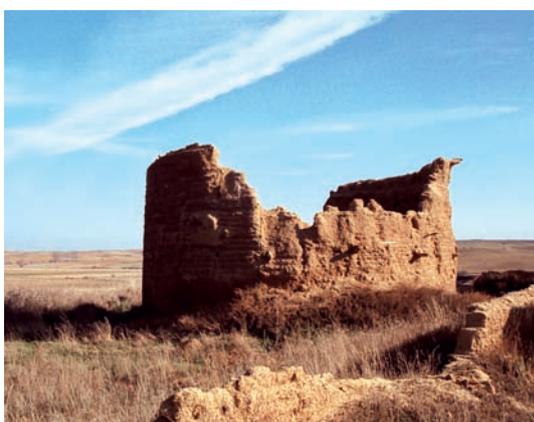
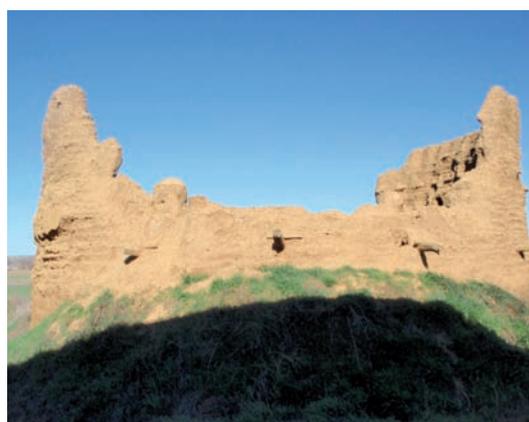
PALOMAR NÚMERO: 4 TIPO DE PALOMAR: REDONDO CON PATIO

Estado de conservación: restos

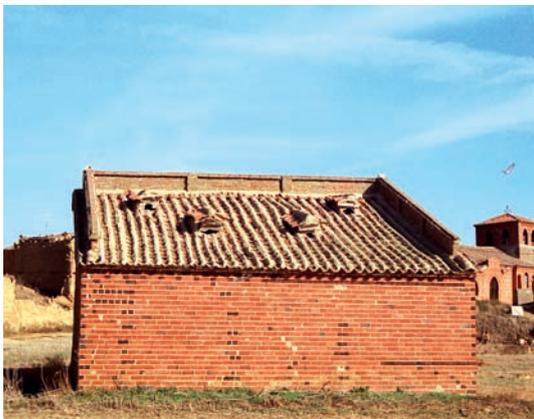
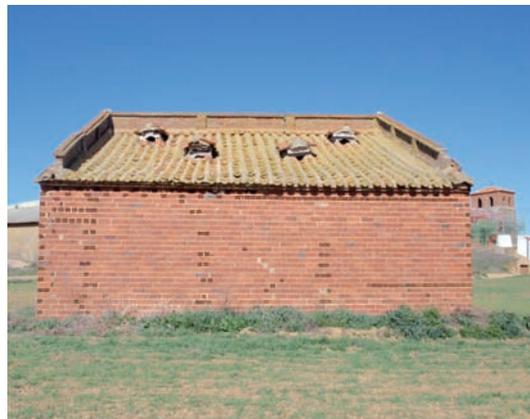
PALOMAR NÚMERO: 5

TIPO DE PALOMAR: CUADRADO SIN PATIO

Estado de conservación: bueno

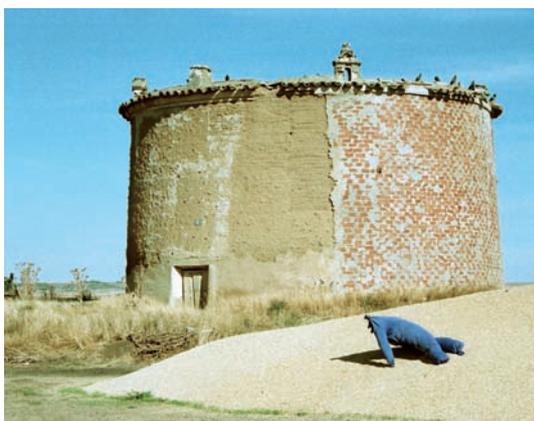
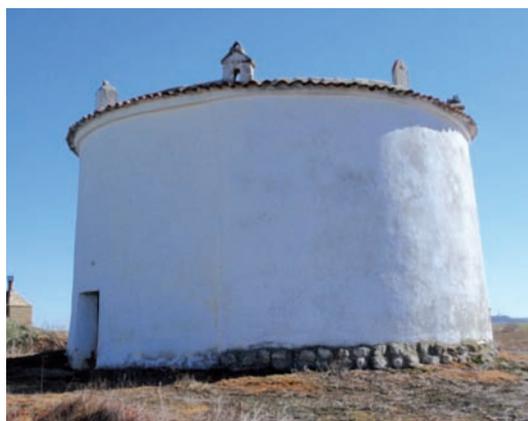
PALOMAR NÚMERO: 1

TIPO DE PALOMAR: REDONDO CON PATIO

Estado de conservación: bueno

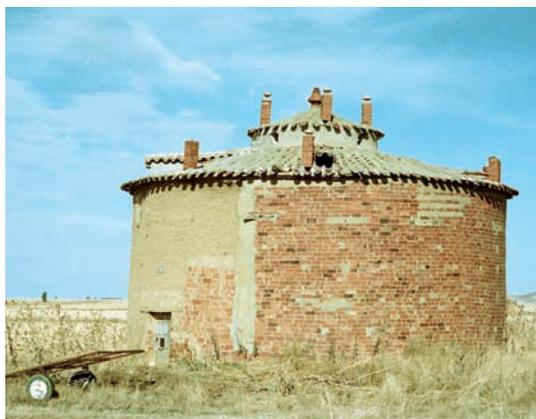
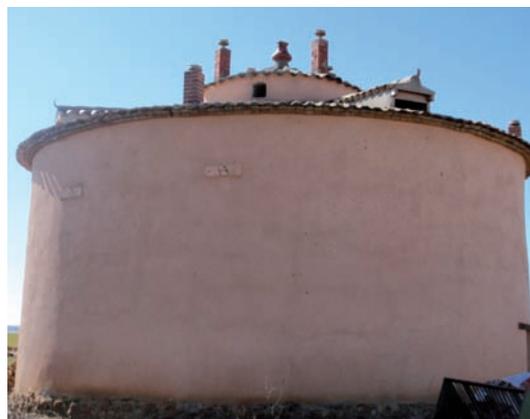
PALOMAR NÚMERO: 2

TIPO DE PALOMAR: REDONDO SIN PATIO

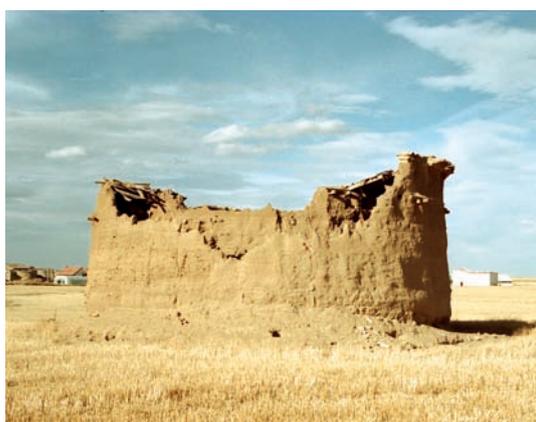
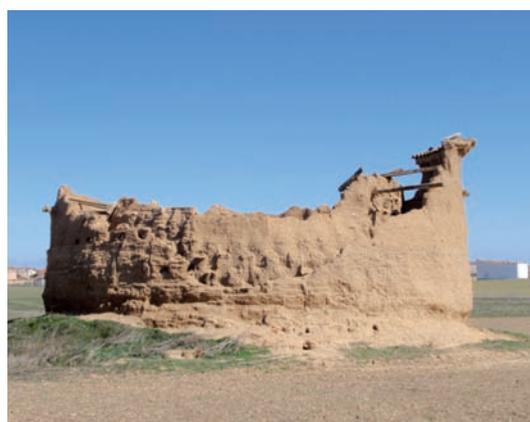
PALOMAR NÚMERO: 4

TIPO DE PALOMAR: REDONDO CON PATIO

Estado de conservación: ruina

Características significativas: ninguna en particular

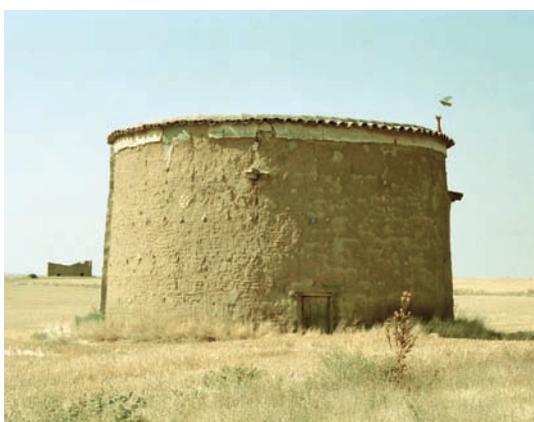
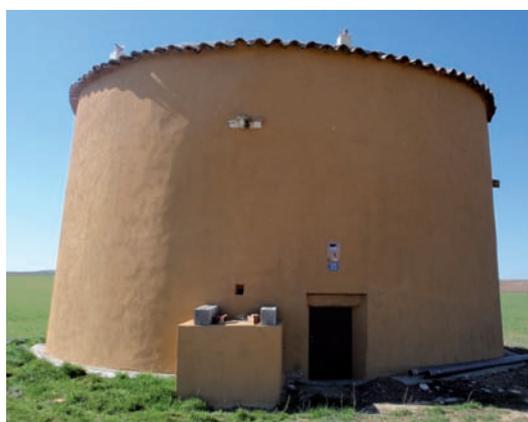
PALOMAR NÚMERO: 5 TIPO DE PALOMAR: REDONDO CON PATIO

Coordenadas GPS:
ALT 758 | N 41° 56.529' | W 004° 51.435'
Estado de conservación: bueno

Características significativas: llama la atención la gran altura de su muro exterior
Objeto de actuación por parte del programa: si
año: 2006

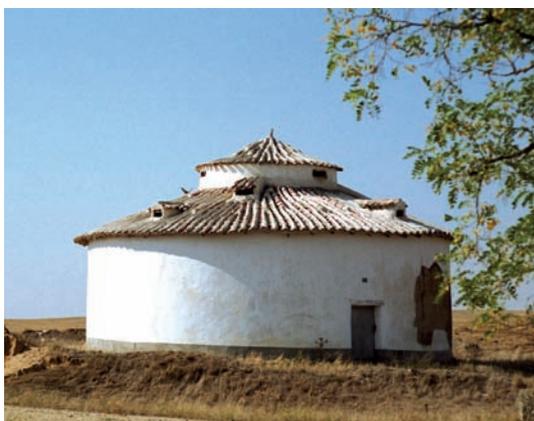
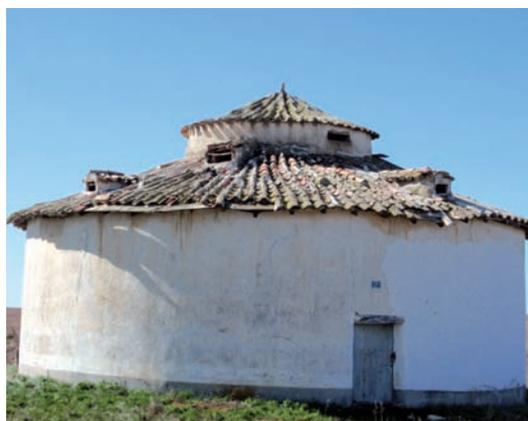
PALOMAR NÚMERO: 6 TIPO DE PALOMAR: REDONDO SIN PATIO

Coordenadas GPS:
ALT 759 | N 41° 56.513' | W 004° 51.512'
Estado de conservación: malo

Características significativas: ninguna en particular
Objeto de actuación por parte del programa: no

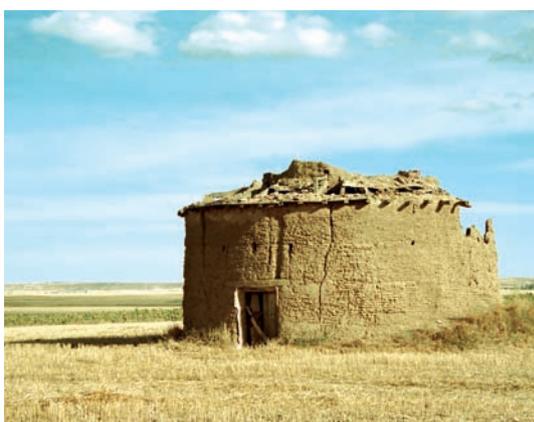
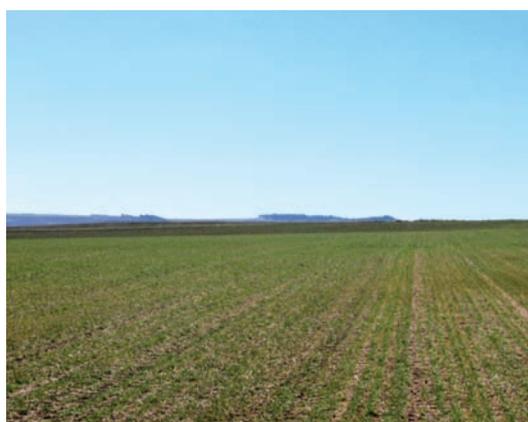
PALOMAR NÚMERO: 7 TIPO DE PALOMAR: REDONDO SIN PATIO

Coordenadas GPS:
ALT 759 | N 41° 56.405' | W 004° 51.502'
Estado de conservación: desaparecido

Características significativas: ninguna en particular
Objeto de actuación por parte del programa: no

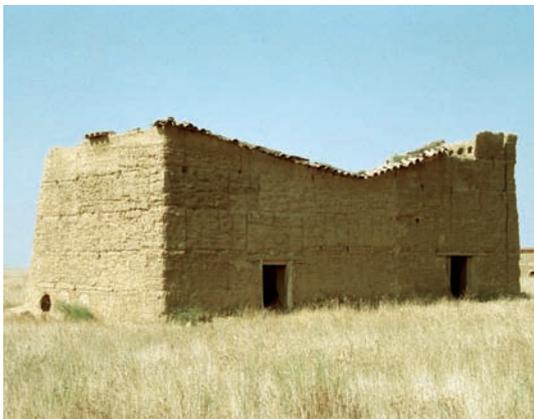
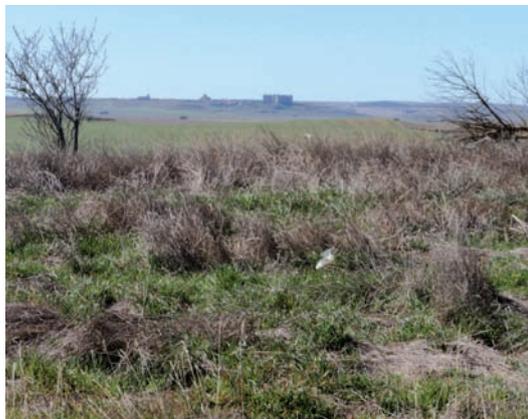
PALOMAR NÚMERO: 8

TIPO DE PALOMAR: CUADRADO CON PATIO

Estado de conservación: desaparecido

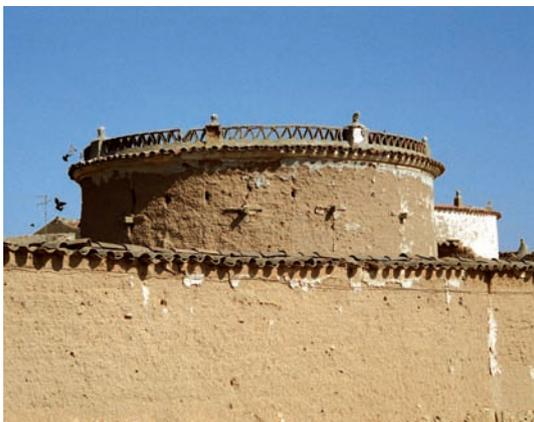
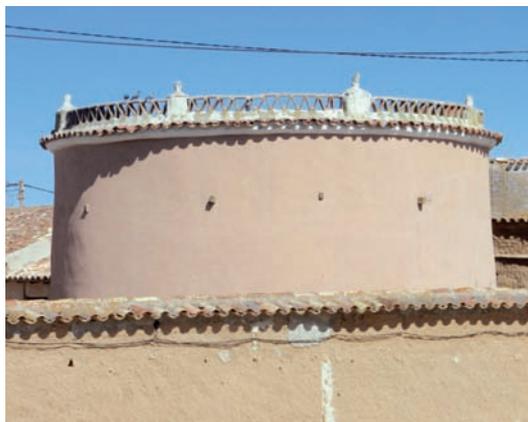
PALOMAR NÚMERO: 9

TIPO DE PALOMAR: REDONDO CON PATIO

Estado de conservación: bueno

Características significativas: dentro de un recinto cerrado

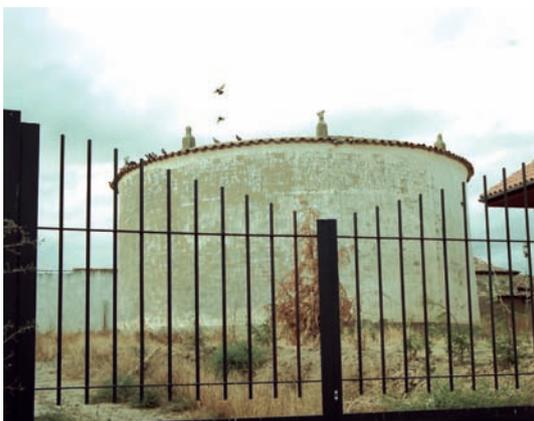
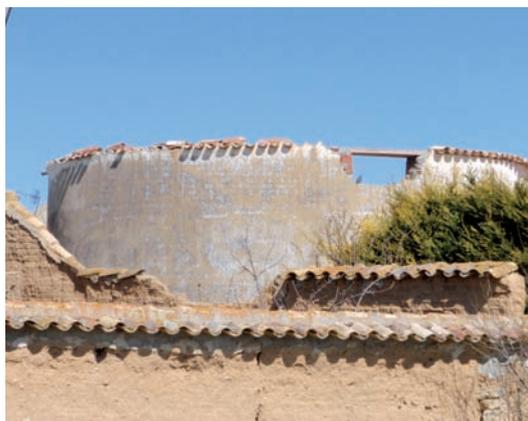
PALOMAR NÚMERO: 10

TIPO DE PALOMAR: REDONDO CON PATIO

Estado de conservación: malo

Características significativas: dentro de un recinto cerrado

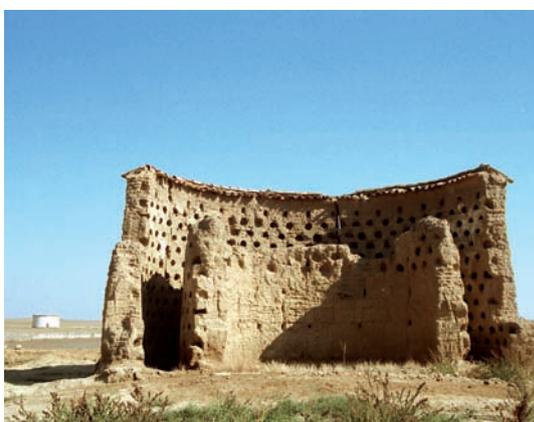
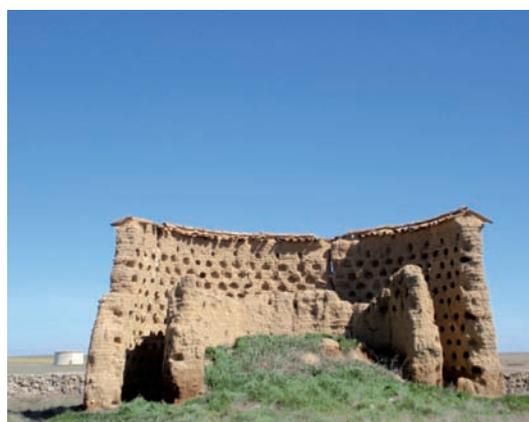
PALOMAR NÚMERO: 11 TIPO DE PALOMAR: REDONDO CON PATIO

Coordenadas GPS:
ALT 755 | N 41° 56.733' | W 004° 51.246'
Estado de conservación: ruinas

Características significativas: ninguna en particular
Objeto de actuación por parte del programa: no

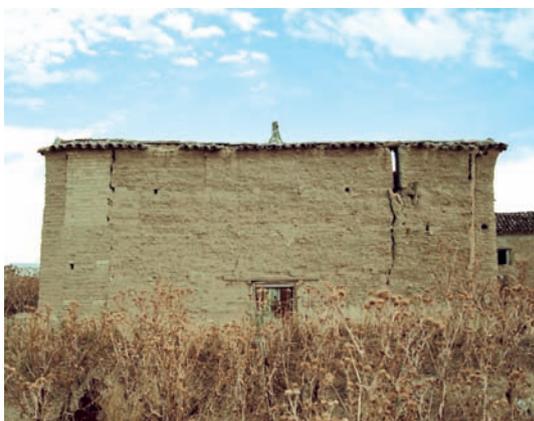
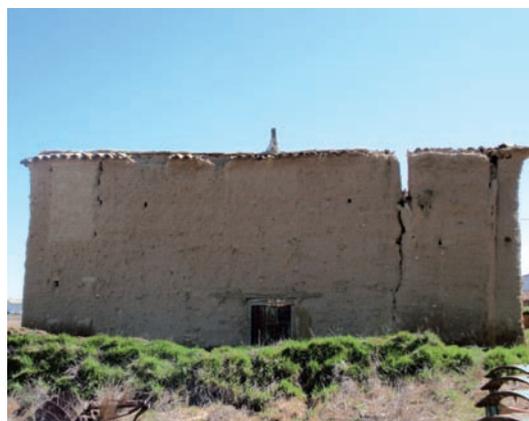
PALOMAR NÚMERO: 12 TIPO DE PALOMAR: CUADRADO CON PATIO

Coordenadas GPS:
ALT 752 | N 41° 56.740' | W 004° 51.266'
Estado de conservación: ruinas

Características significativas: ninguna en particular
Objeto de actuación por parte del programa: no

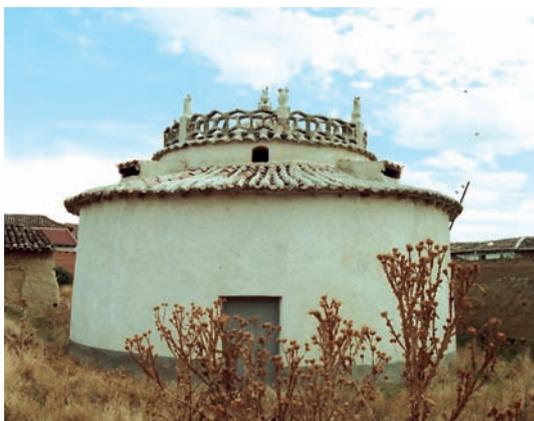
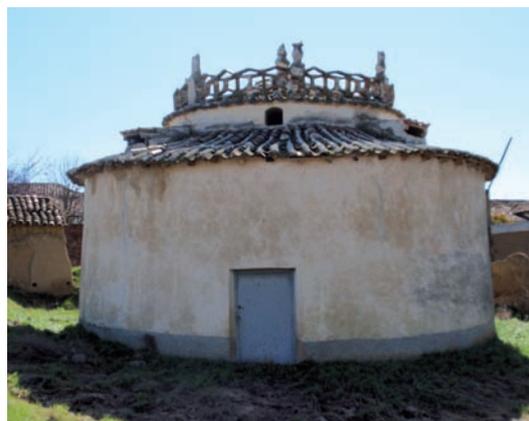
PALOMAR NÚMERO: 13 TIPO DE PALOMAR: REDONDO SIN PATIO

Coordenadas GPS:
ALT 754 | N 41° 56.724' | W 004° 51.318'
Estado de conservación: bueno

Características significativas: llamativo cortavientos
Objeto de actuación por parte del programa: no

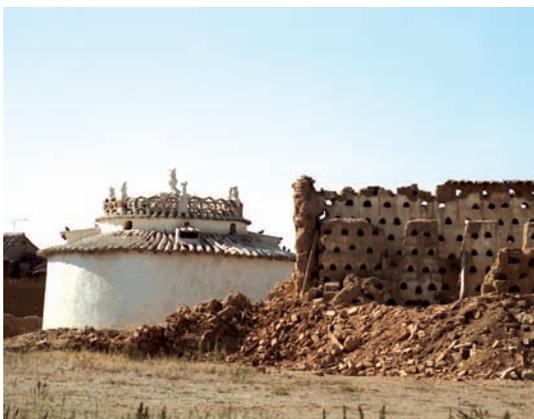
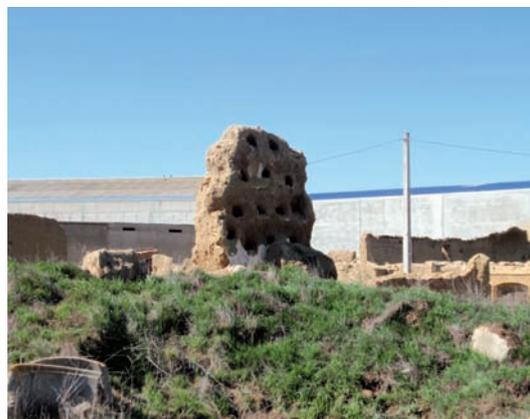
PALOMAR NÚMERO: 14

TIPO DE PALOMAR: CUADRADO SIN PATIO

Estado de conservación: restos

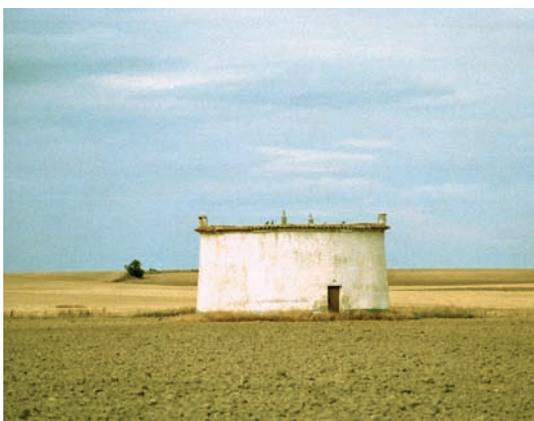
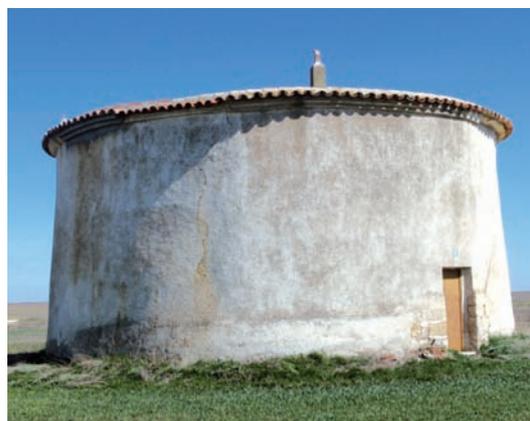
PALOMAR NÚMERO: 15

TIPO DE PALOMAR: REDONDO CON PATIO

Estado de conservación: bueno

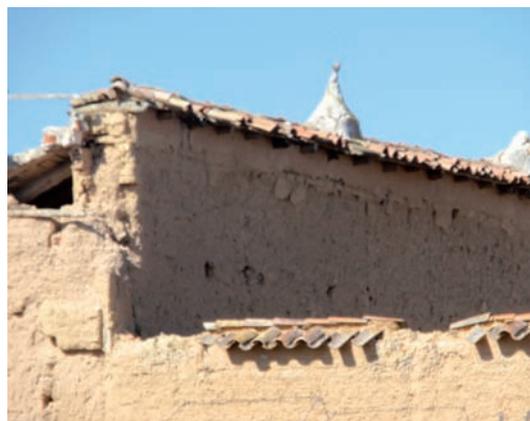
PALOMAR NÚMERO: 16

TIPO DE PALOMAR: CUADRADO SIN PATIO

Estado de conservación: ruinas

Características significativas: sin catalogar en 1996

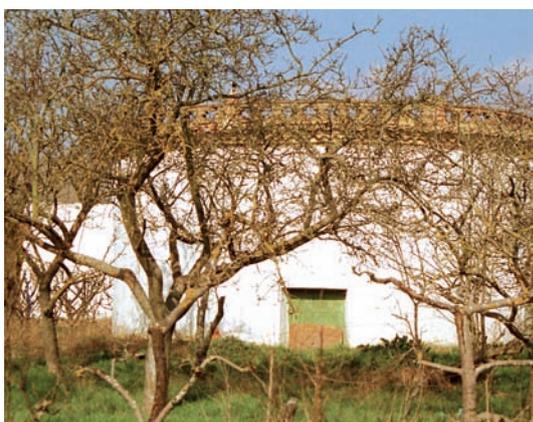
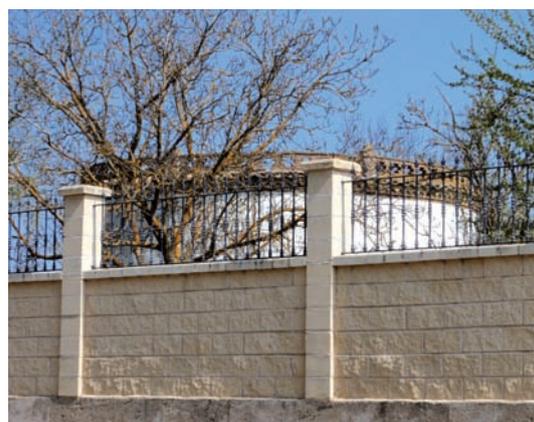
PALOMAR NÚMERO: 1

TIPO DE PALOMAR: REDONDO CON PATIO

Estado de conservación: bueno

Características significativas: dentro de un recinto cerrado

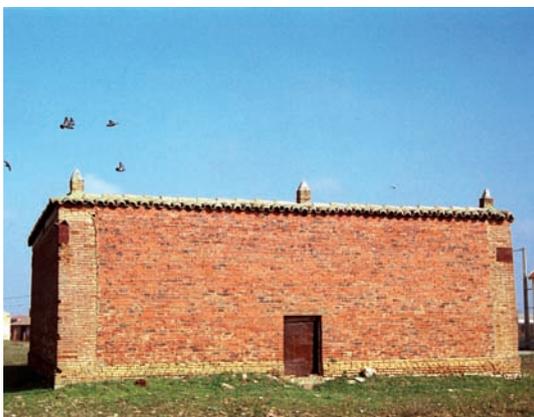
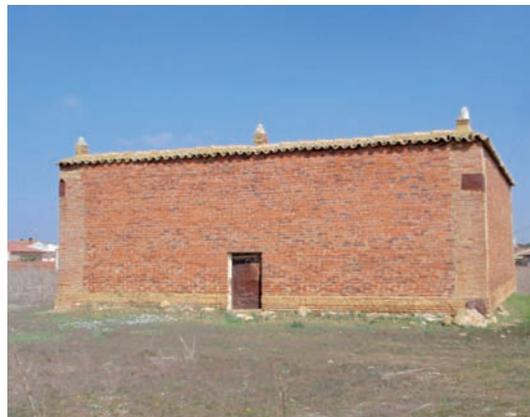
PALOMAR NÚMERO: 2

TIPO DE PALOMAR: CUADRADO CON PATIO

Estado de conservación: bueno

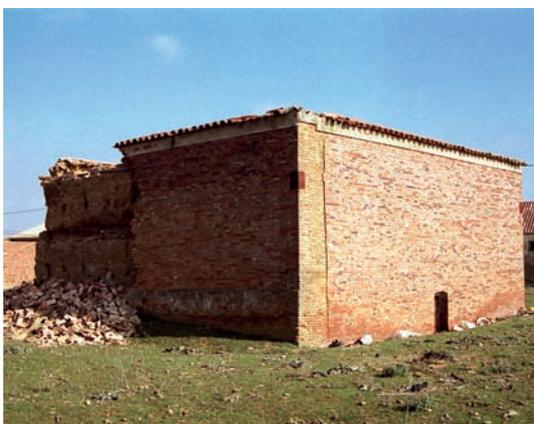
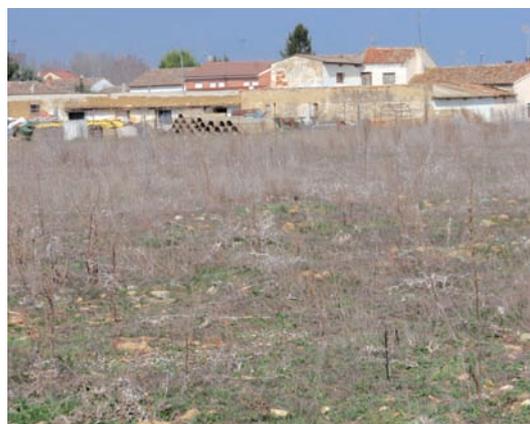
PALOMAR NÚMERO: 3

TIPO DE PALOMAR: CUADRADO CON PATIO

Estado de conservación: desaparecido

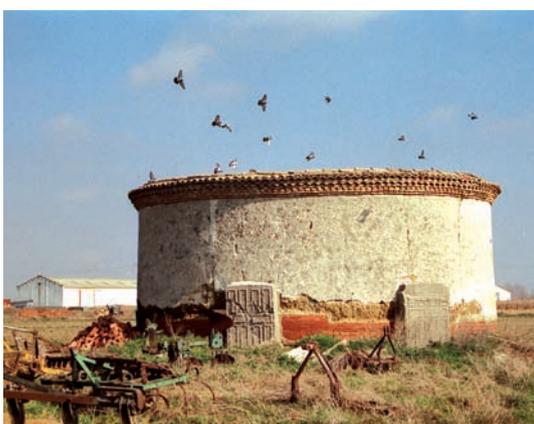
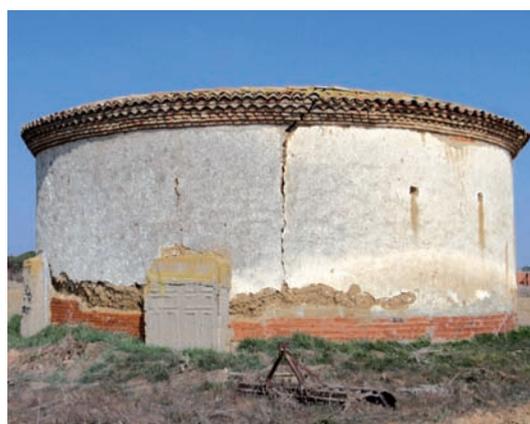
PALOMAR NÚMERO: 4

TIPO DE PALOMAR: REDONDO CON PATIO

Estado de conservación: malo
