INVENTARIO DE PALOMARES EN
LA TIERRA DE CAMPOS PALENTINA

Edita y financia: Grupo ARADUEY-CAMPOS. Septiembre 2009

CONSIDERACIONES SOBRE ESTE INVENTARIO

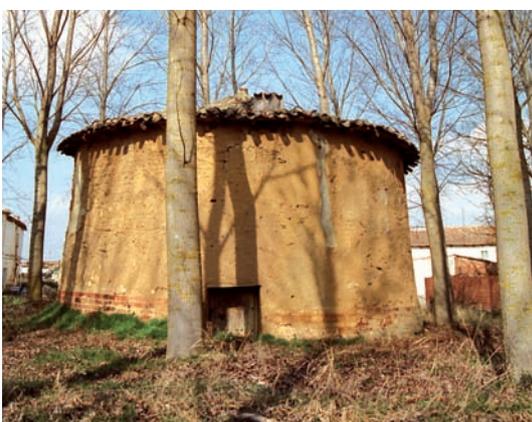
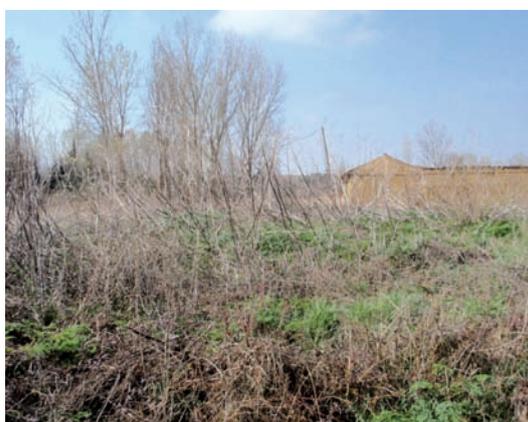
PALOMAR NÚMERO: 5

TIPO DE PALOMAR: REDONDO CON PATIO

Estado de conservación: desaparecido

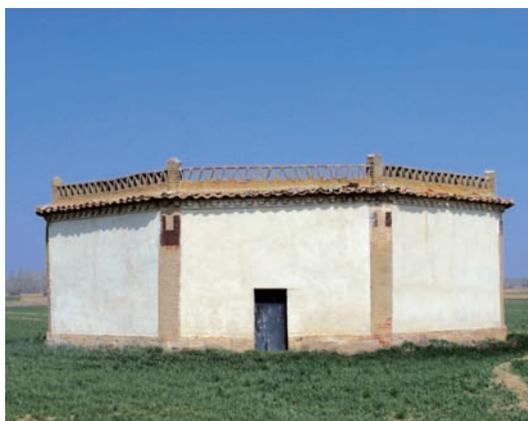
PALOMAR NÚMERO: 6

TIPO DE PALOMAR: OCTOGONAL CON PATIO

Estado de conservación: bueno

Características significativas: llama la atención su planta octogonal

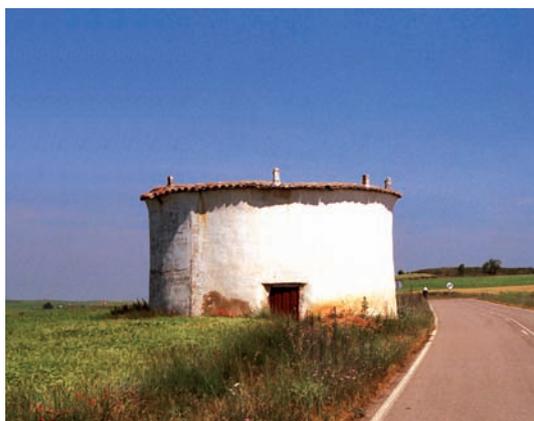
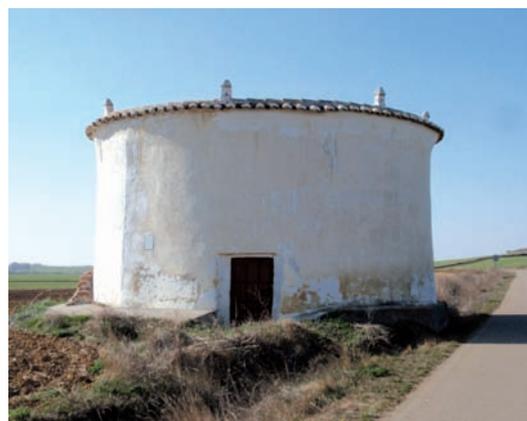
PALOMAR NÚMERO: 1

TIPO DE PALOMAR: REDONDO CON PATIO

Estado de conservación: bueno

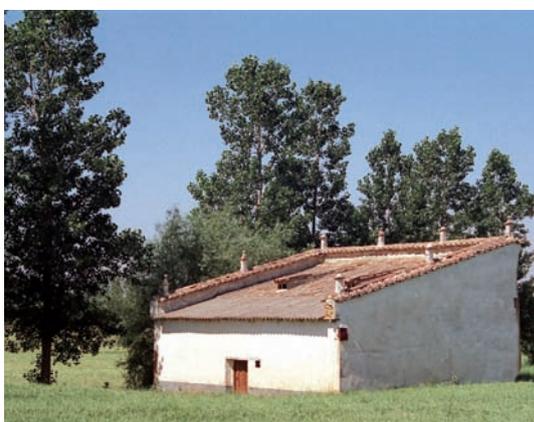
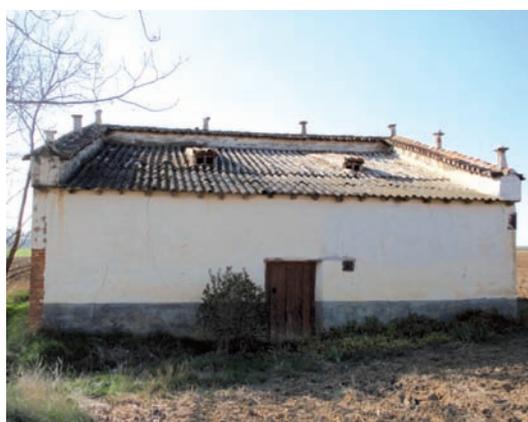
PALOMAR NÚMERO: 2 TIPO DE PALOMAR: CUADRADO SIN PATIO

Coordenadas GPS:
 ALT 784 | N 42° 17.860' | W 004° 29.129'
 Estado de conservación: bueno

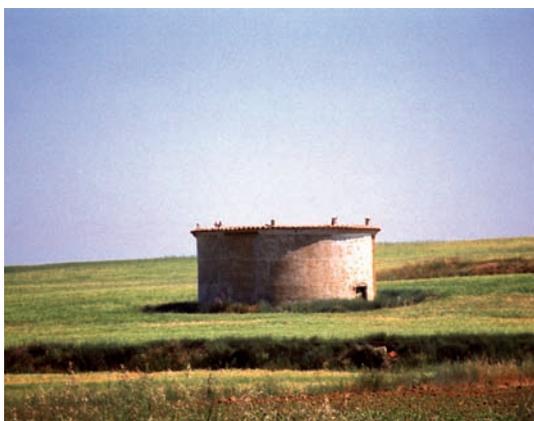
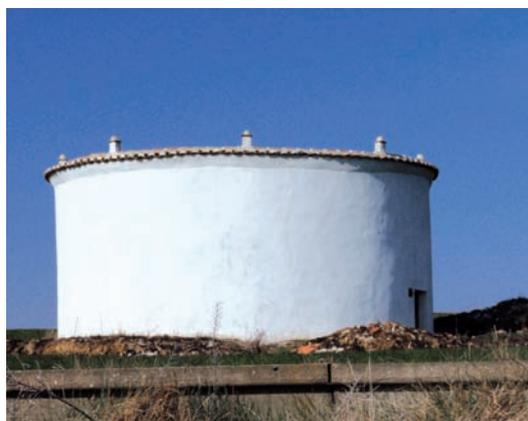
PALOMAR NÚMERO: 3 TIPO DE PALOMAR: REDONDO CON PATIO

Coordenadas GPS:
 ALT 782 | N 42° 17.436' | W 004° 28.562'
 Estado de conservación: bueno

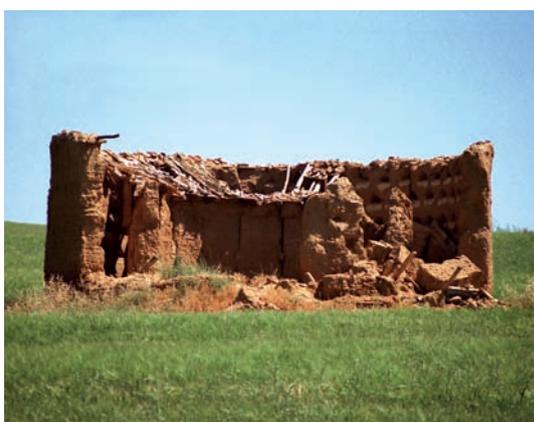
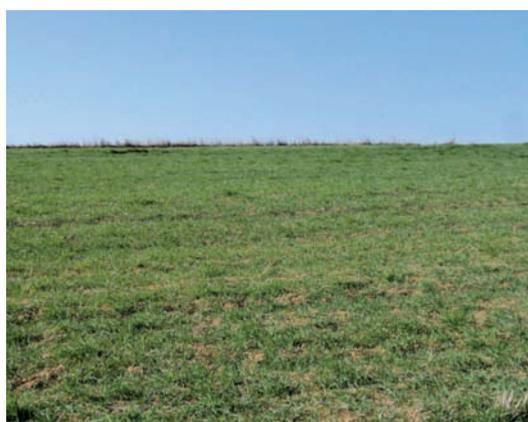
PALOMAR NÚMERO: 4 TIPO DE PALOMAR: CUADRADO SIN PATIO

Coordenadas GPS:
 ALT 797 | N 42° 17.701' | W 004° 28.690'
 Estado de conservación: desaparecido
